DOSSIER DE DIAGNOSTIC TECHNIQUE

920444 LEVALLOIS PERRET PAL - Bâtiment Côté M.Aufan
31 Rue Paul Vaillant Couturier
92300 LEVALLOIS PERRET

Diagnostic Plomb avant Travaux

Rapport de repérage des matériaux et produits contenant de l'amiante avant réalisation de travaux dans un immeuble bâti

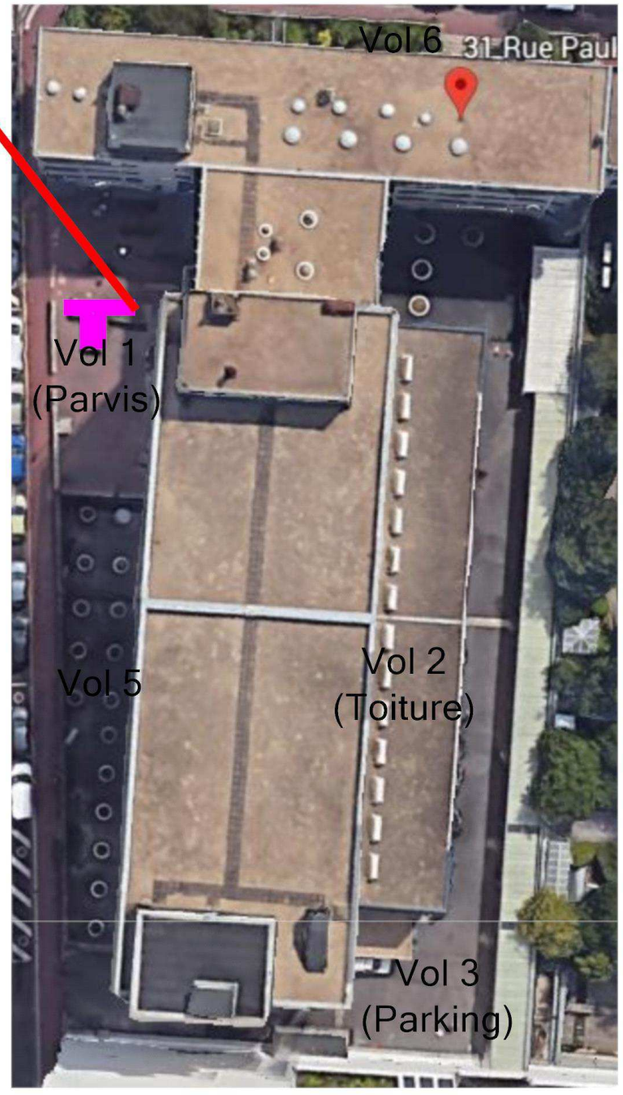
EXTÉRIEUR - MPCA REVÊTEMENT DE MUR

Légende	
	P15 : Ciment
