Pré-Rapport de mission de repérage des matériaux et produits contenant de l'amiante avant démolition d'un immeuble bâti

Coordonnées du site :
Nom du site : LA POSTE RENNES PALAIS DU COMMERCE
Latitude :
Longitude :

Immeuble bâti objet du repérage :
Palais du Commerce - Rez de Chaussée, Palais du Commerce - 1er étage, Escaliers, Palais du Commerce - 3ème étage, Palais du Commerce - 2ème étage, Palais du commerce - 5ème étage, Palais du commerce - 4ème étage, Palais du commerce - Sous sol
PLACE DE LA REPUBLIQUE
35000 RENNES

Numéro d'affaire : 7063575
Référence du rapport : 7063575/S1.1.14.R
Rédigé le : 18/01/2018
Opérateur de repérage : Eric DEZENAIRE
Date de la commande : 27/07/2017

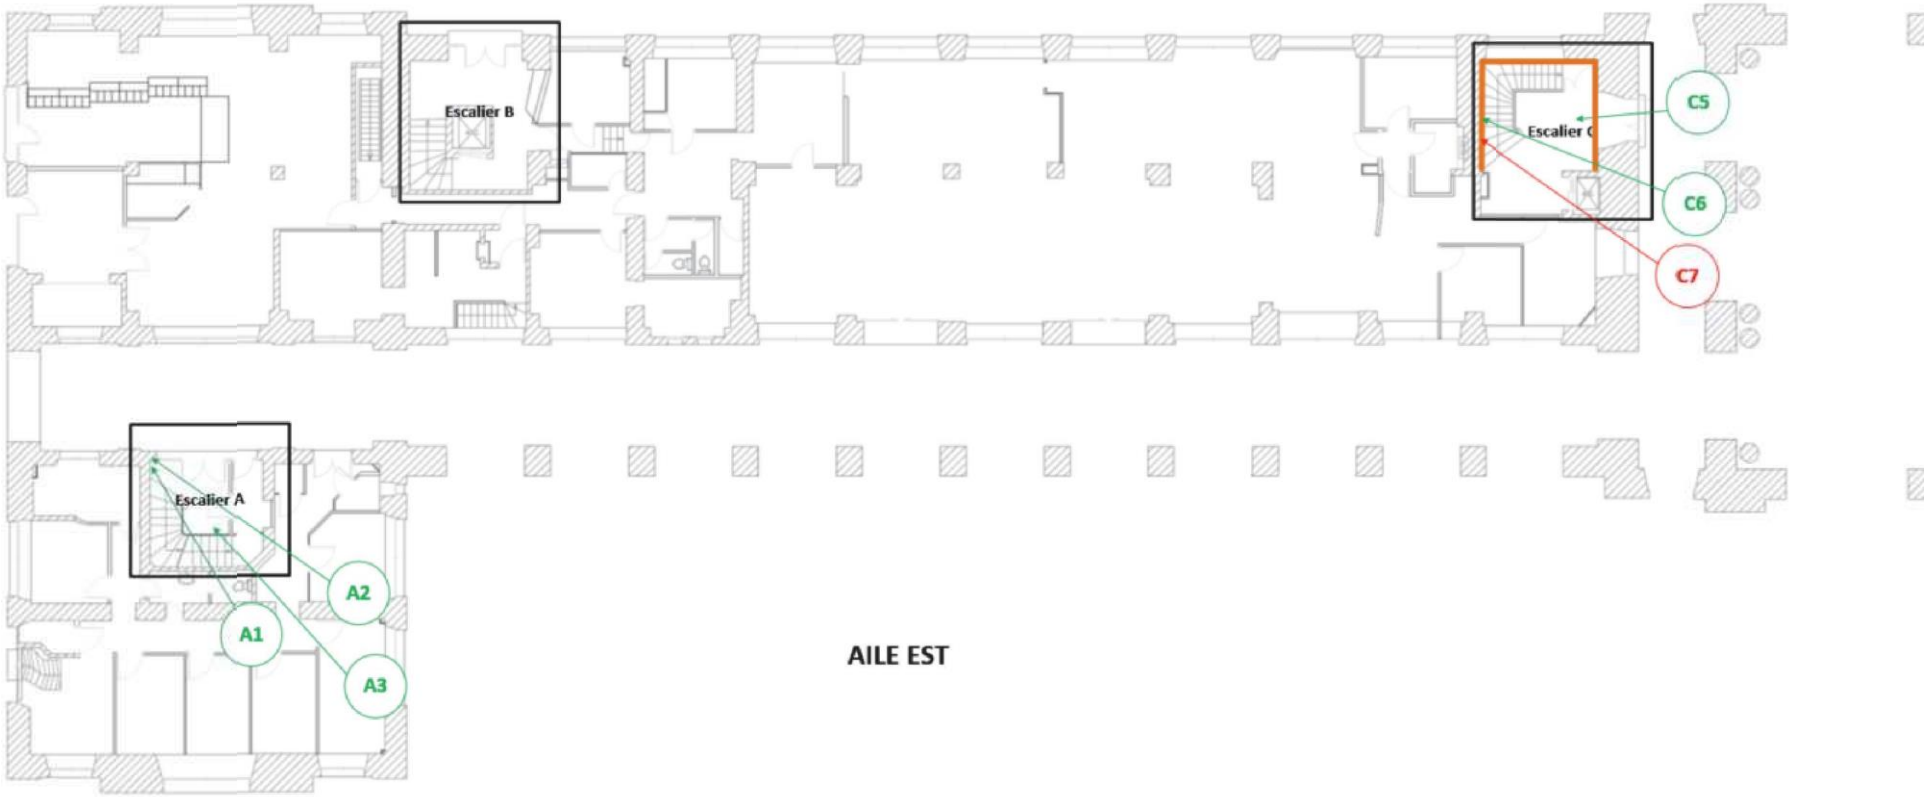
Peinture boiseries murales amiantée

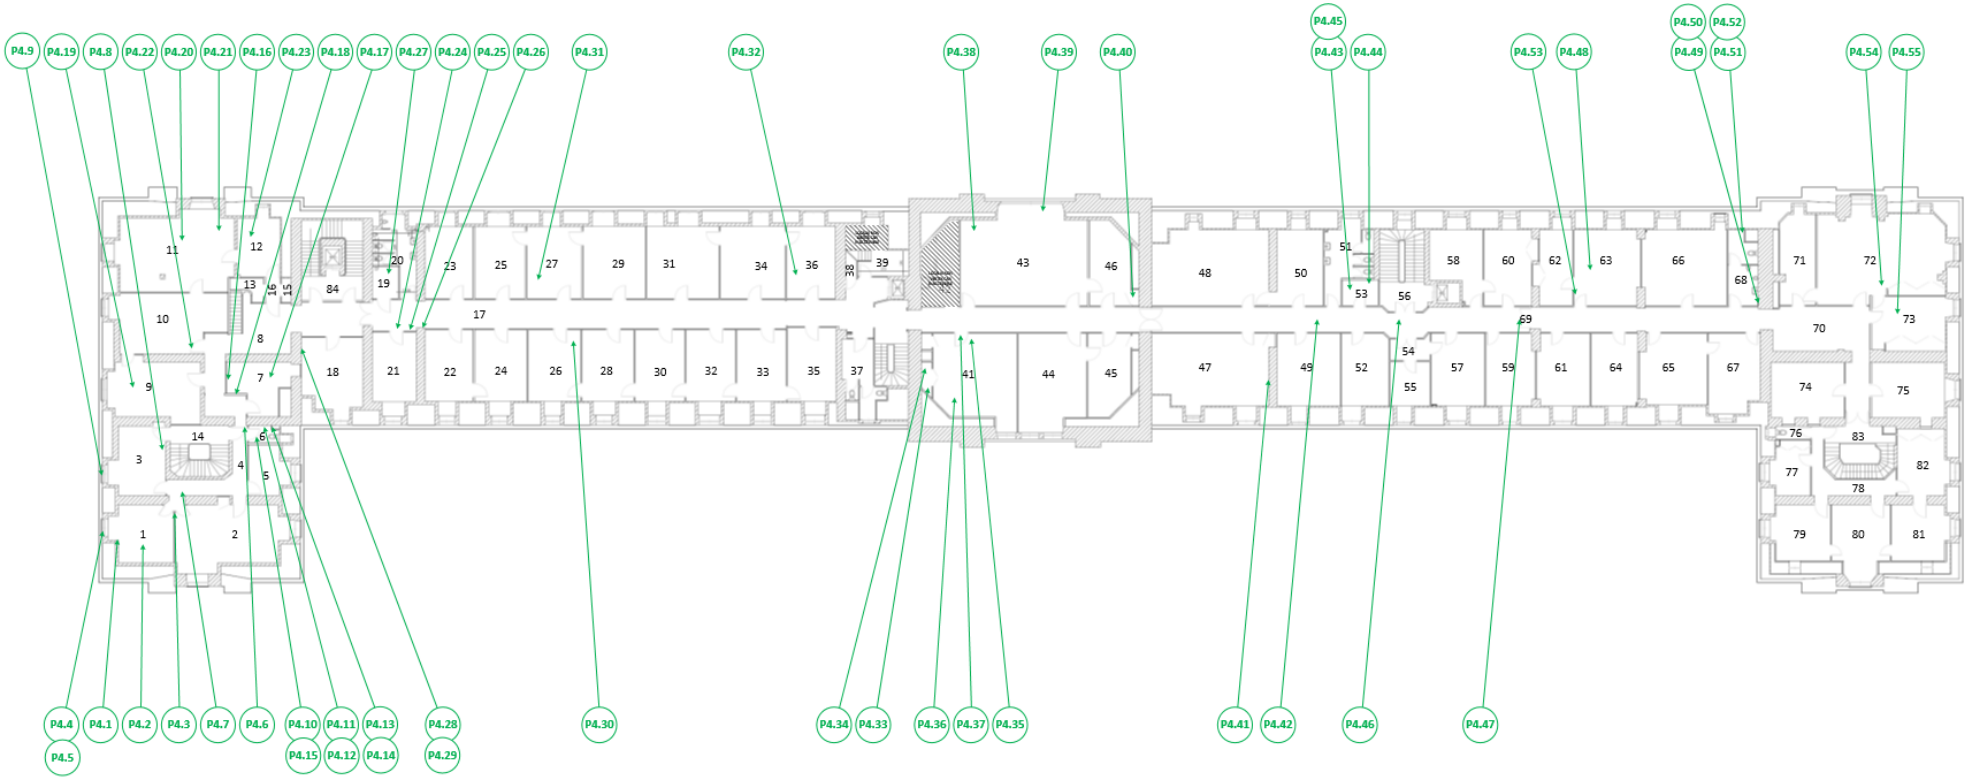
Planche de repérage (*la planche de repérage est indissociable du rapport)*		
Site : Palais du commerce - 4ème étage	Adresse : PLACE DE LA REPUBLIQUE 35000 RENNES	Localisation : R+4
Réalisé par : Eric LEHAYEE	N° de planche : 2 / 3

= Revêtement de sol + Colle jaune + noire+ ragréage (sous moquette et colle jaune non amiantée)

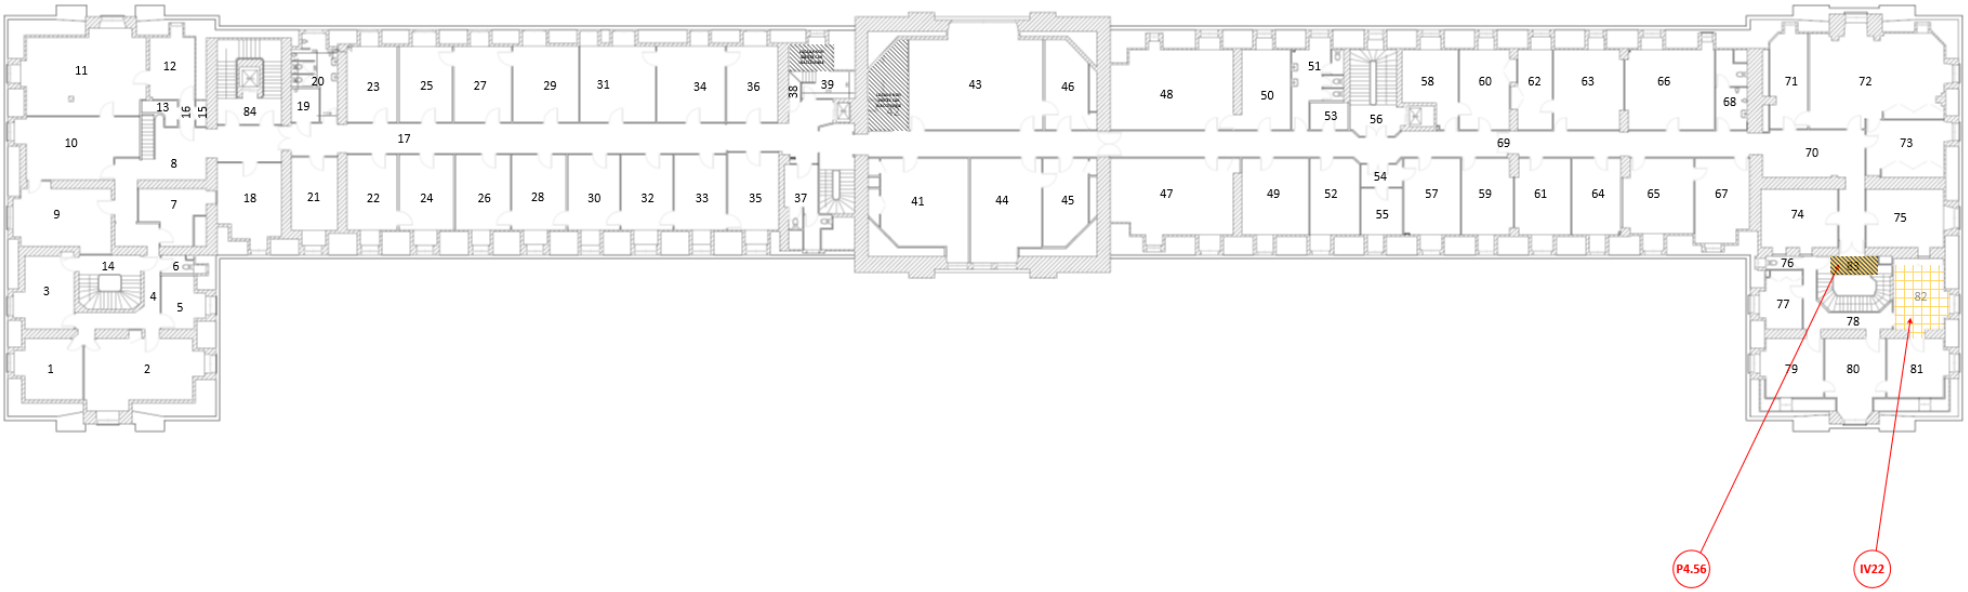
= Dalle de sol + Colle jaune (amiantés)

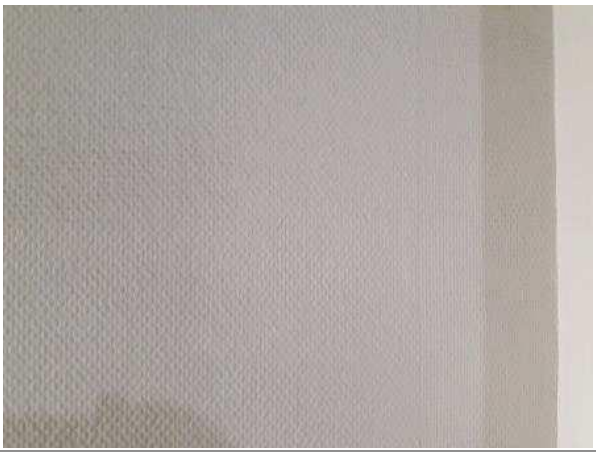
Prélèvement - A3 : R+0 / Escalier A - Peinture- (Absence d'amiante)

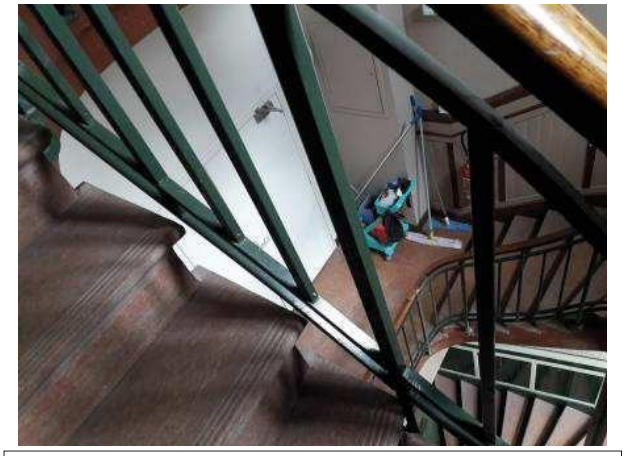
Prélèvement - C2 : R+4 / Escalier C - Peinture- (Présence d'amiante)

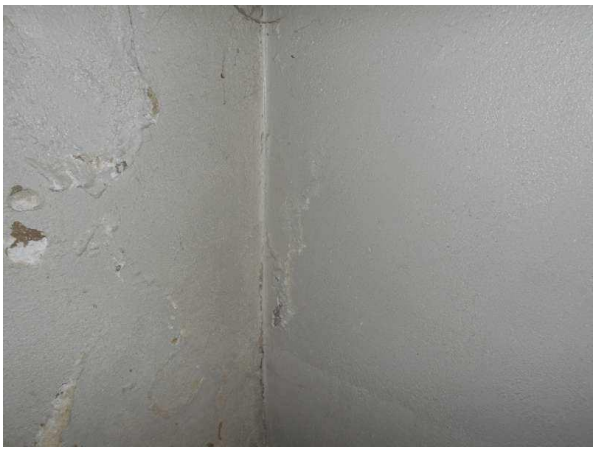
Prélèvement - PSS1 : R-1 / Local 1 - Colle- (Absence d'amiante)

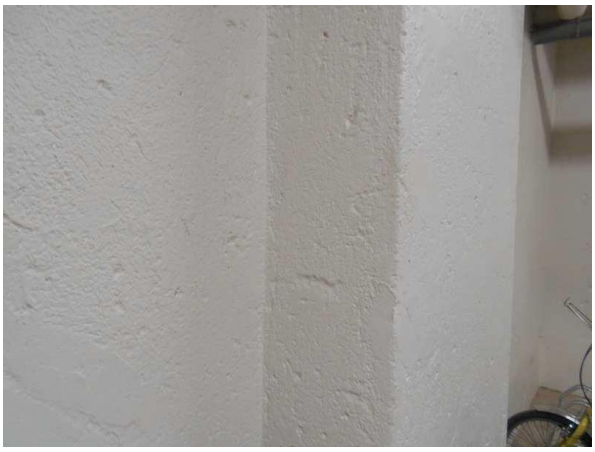
Prélèvement - PSS8 : R-1 / Local 3 - Ragréage- (Absence d'amiante)

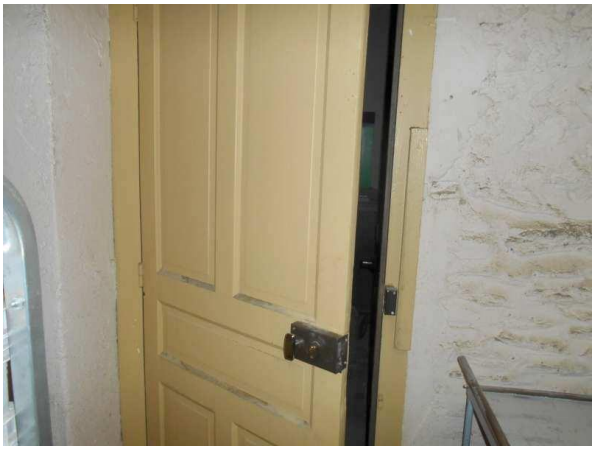
Prélèvement - PSS19 : R-1 / Local 9 - Clapet coupe-feu- (Absence d'amiante)

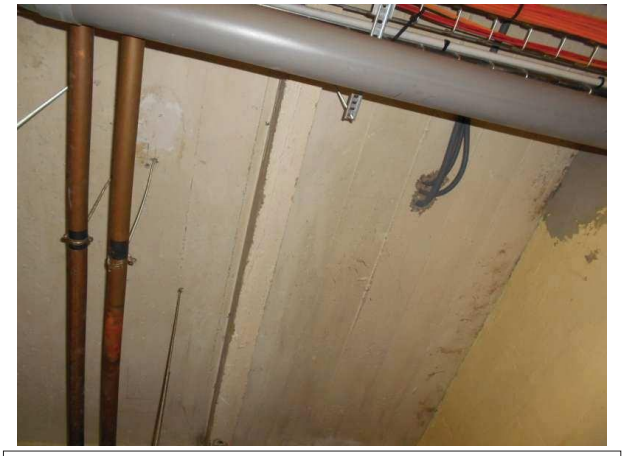
Prélèvement - PSS24 : R-1 / Local 18 - Ragréage- (Absence d'amiante)

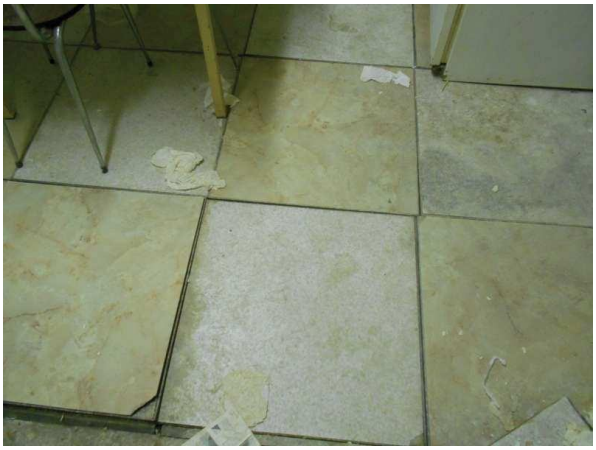
Prélèvement - PSS28 : R-1 / Local 19 - Peinture- (Absence d'amiante)

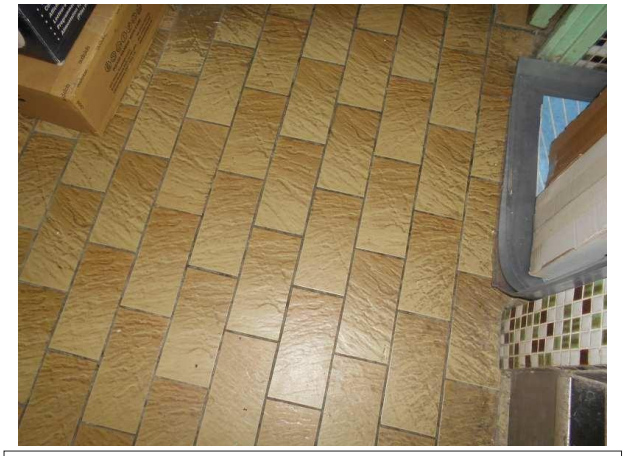
Prélèvement - PSS64 : R-1 / Local 61 - Dalle de sol- (Présence d'amiante)

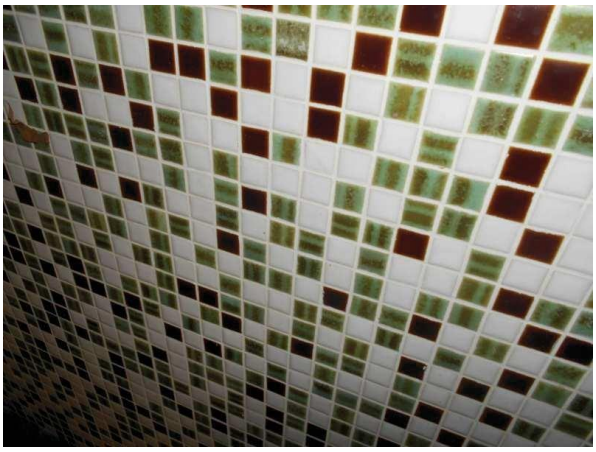
Prélèvement - PSS66 : R-1 / Local 61 - Colle- (Absence d'amiante)

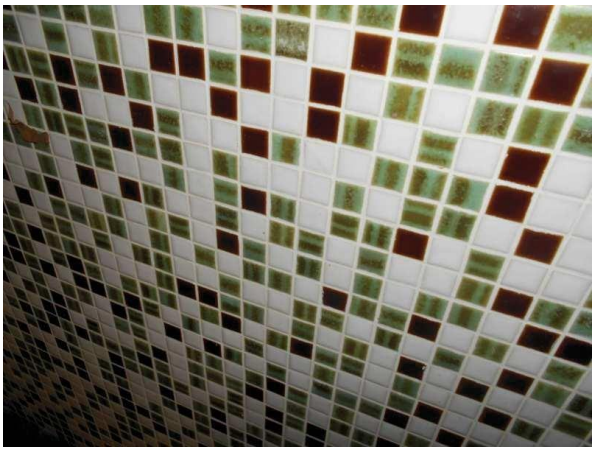
Prélèvement - PSS67 : R-1 / Local 61 - Colle- (Absence d'amiante)

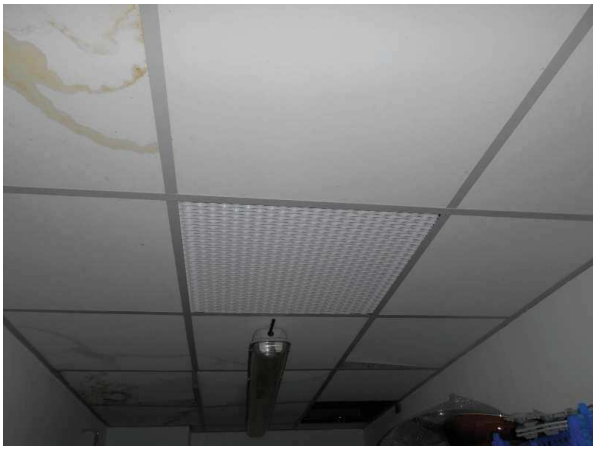
Prélèvement - PSS73 : R-1 / Local 73 - Colle- (Absence d'amiante)

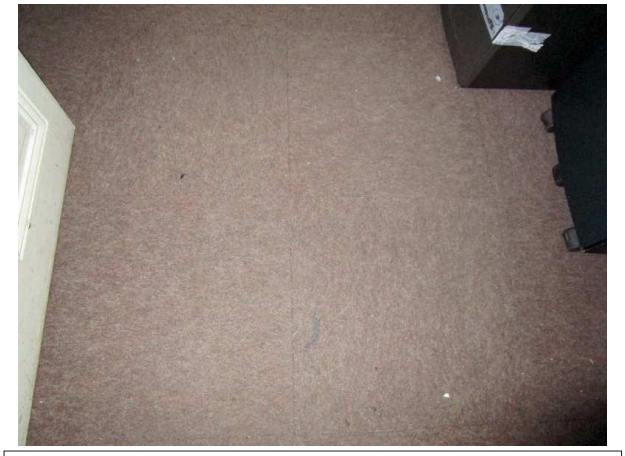
Prélèvement - P3.20 : R+3 / Local 11 - Lé plastique- (Absence d'amiante)

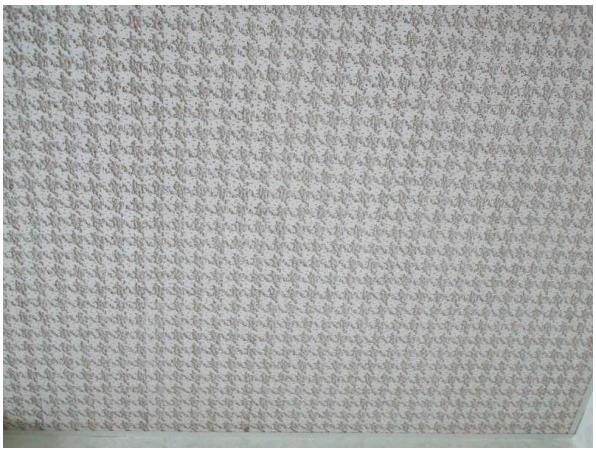
Prélèvement - P3.29 : R+3 / Local 36 - Colle- (Absence d'amiante)

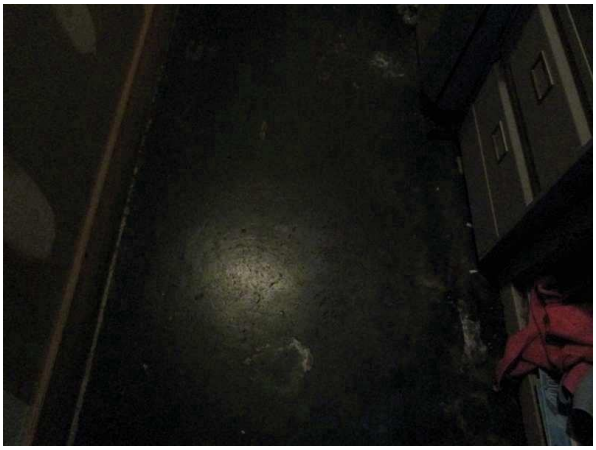
Prélèvement - P3.32 : R+3 / Local 37 - Peinture- (Absence d'amiante)

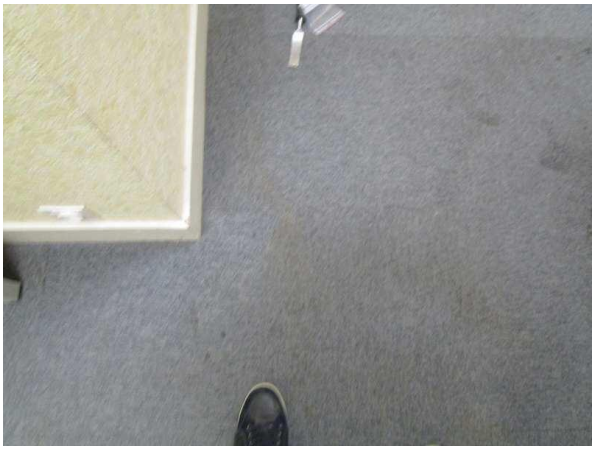
Prélèvement - P3.37 : R+3 / Local 42 - Colle- (Absence d'amiante)

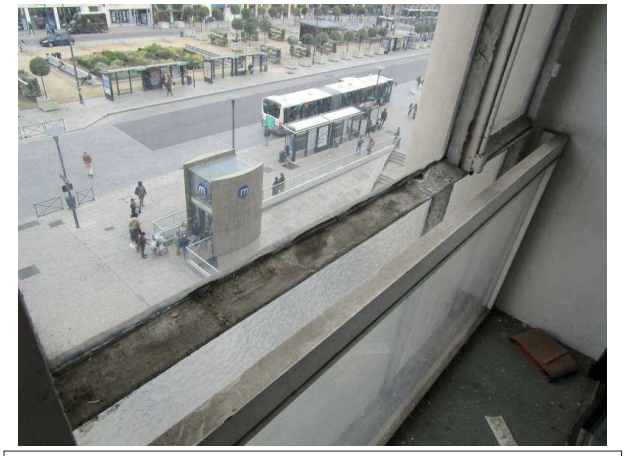
Prélèvement - P3.39 : R+3 / Local 45 - Mastic- (Absence d'amiante)

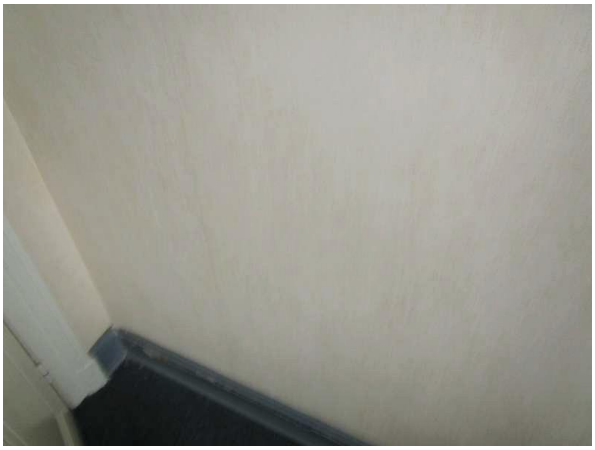
Prélèvement - P2.5 : R+2 / Local 3 - Peinture- (Absence d'amiante)

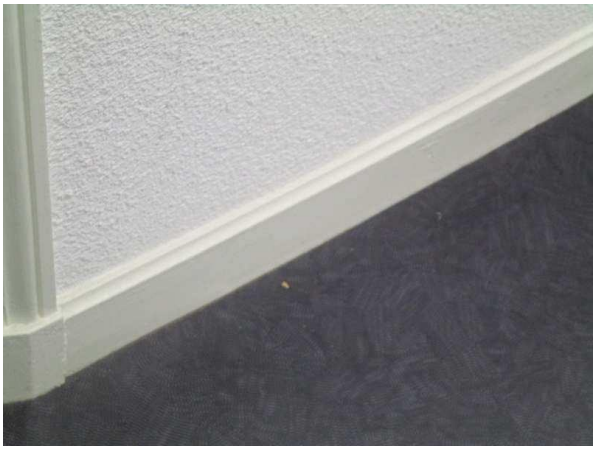
Prélèvement - P2.30 : R+2 / Local 17 - Revêtement- (Absence d'amiante)

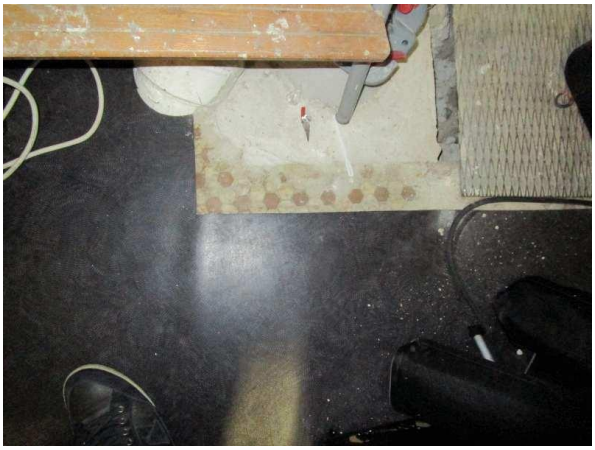
Prélèvement - P2.40 : R+2 / Local 36 - Colle- (Absence d'amiante)

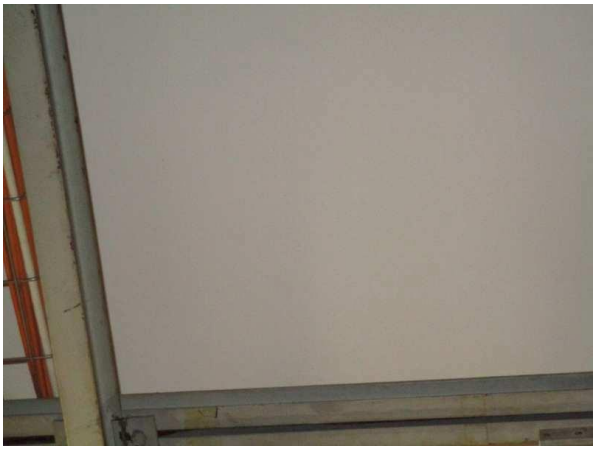
Prélèvement - P2.48 : R+2 / Local 43 - Peinture- (Absence d'amiante)

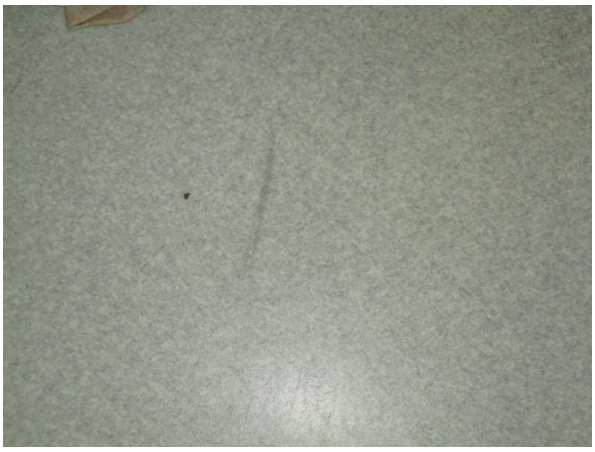
Prélèvement - P2.64 : R+2 / Local 54 - Colle- (Absence d'amiante)

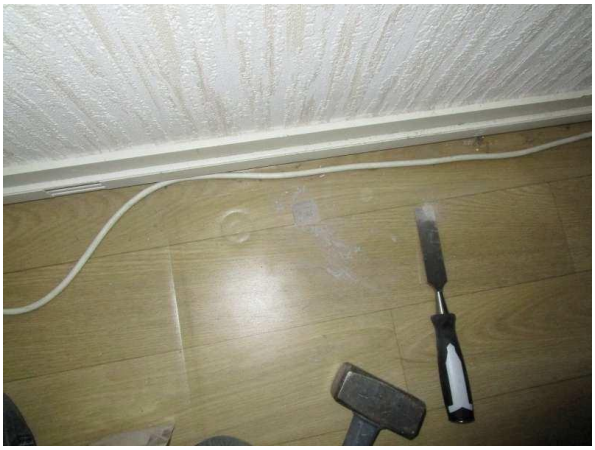
Prélèvement - P4.23 : R+4 / Local 12 - Dalle de sol- (Absence d'amiante)

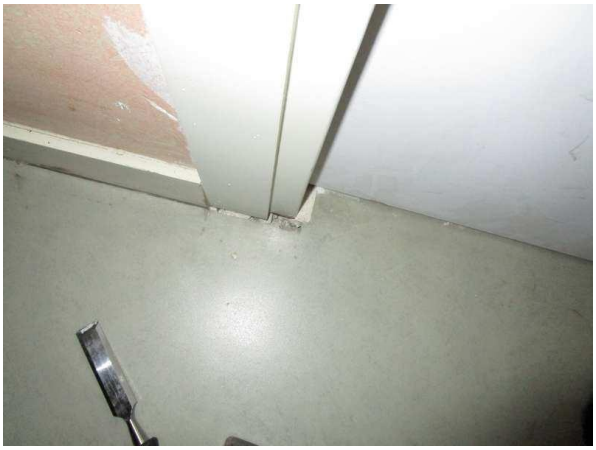
Prélèvement - P4.44 : R+4 / Local 53 - Peinture- (Absence d'amiante)

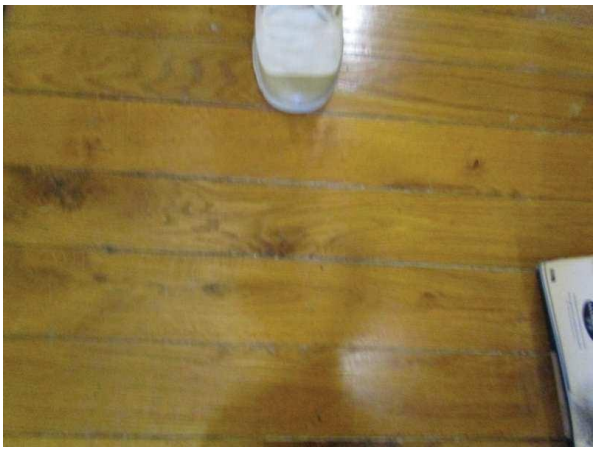
Prélèvement - P4.56 : R+4 / Local 83 - Dalle de sol- (Présence d'amiante)

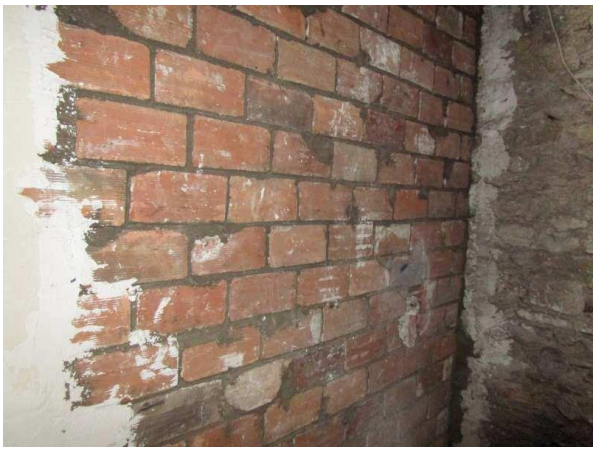
Prélèvement - P5.7 : R+5 / Local 2 - Peinture- (Absence d'amiante)

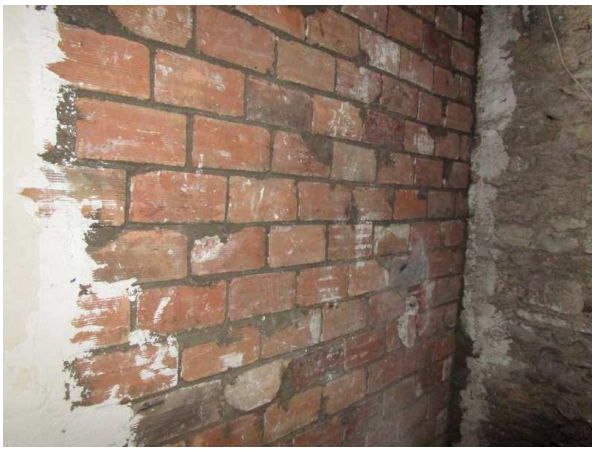
Prélèvement - P5.9 : R+5 / Local 5 - Bande de plaque de plâtre- (Absence d'amiante)

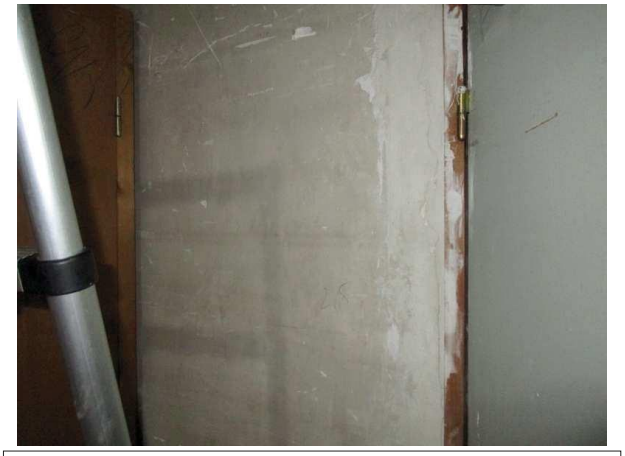
Prélèvement - P5.11 : R+5 / Local 6 - Enduit- (Absence d'amiante)

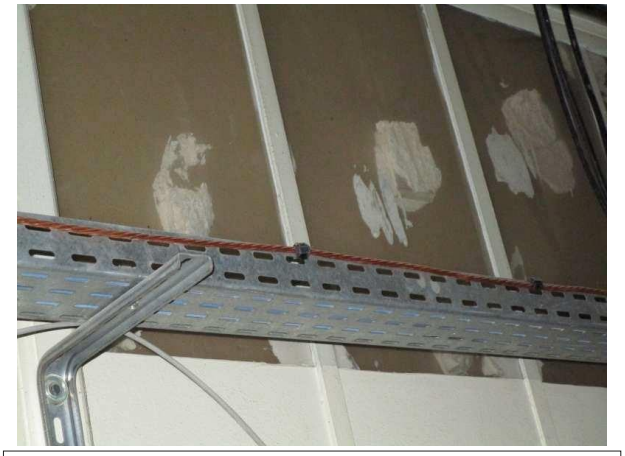
Prélèvement - P5.35 : R+5 / Local 31 - Peinture- (Absence d'amiante)

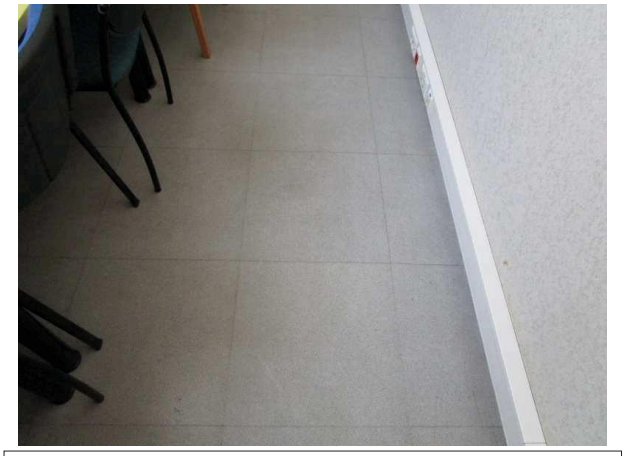
Prélèvement - P5.38 : R+5 / Local 31 - Mastic- (Absence d'amiante)

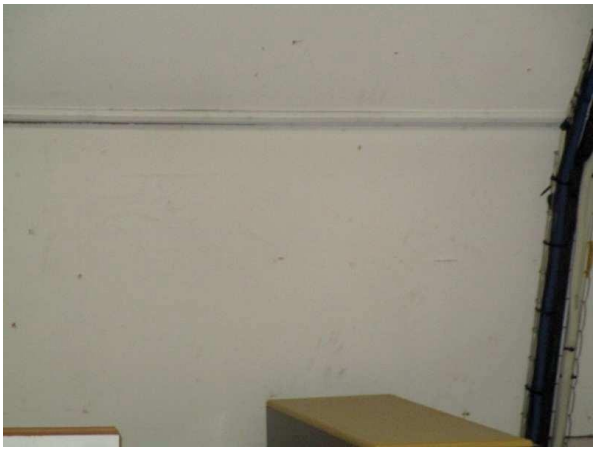
Prélèvement - P5.46 : R+5 / Local 32 - Peinture- (Absence d'amiante)

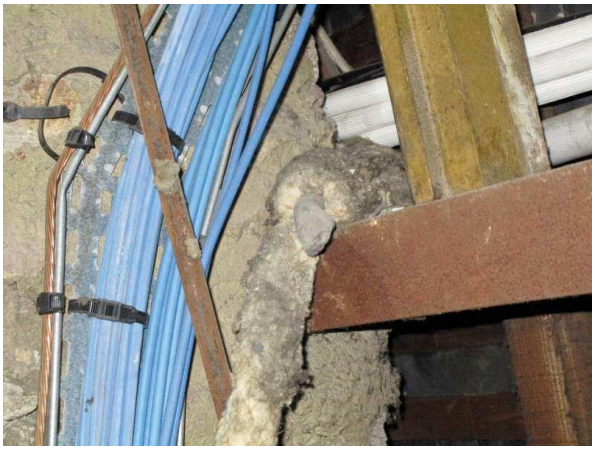
Prélèvement - P5.49 : R+5 / Local 35 - Peinture- (Présence d'amiante)

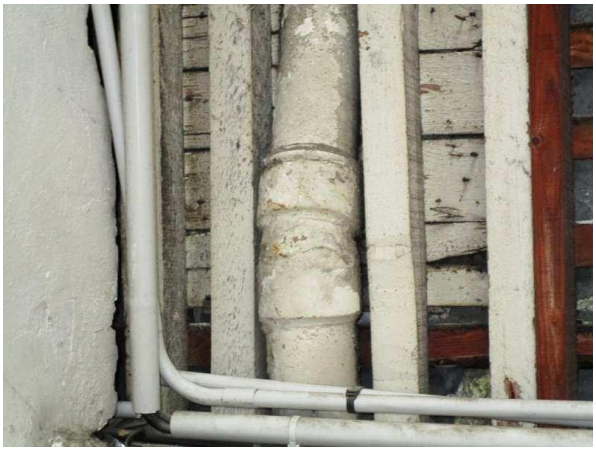
Prélèvement - P5.52 : R+5 / Local 38 - Peinture- (Absence d'amiante)

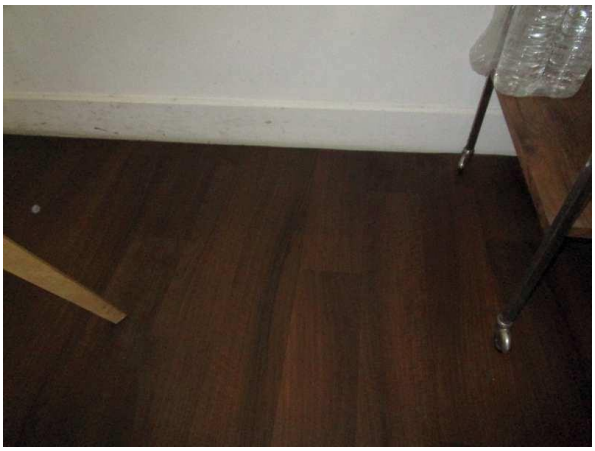
Prélèvement - P1.25 : R+1 / Local 28 - Colle- (Absence d'amiante)

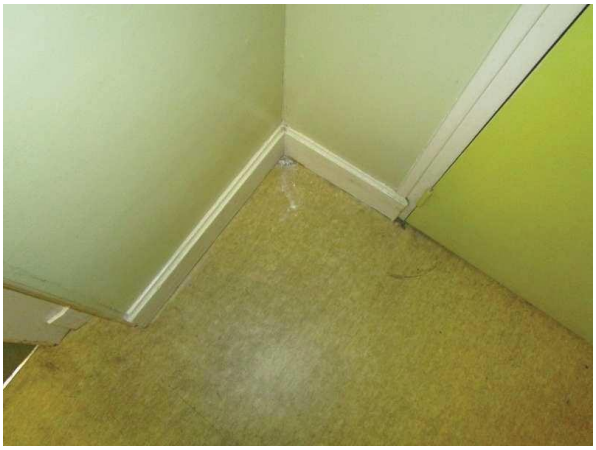
Prélèvement - P1.37 : R+1 / Local 50 - Colle- (Absence d'amiante)
