RAPPORT DE REPERAGE DES MATERIAUX ET PRODUITS CONTENANT DE L'AMIANTE AVANT DEMOLITION D'UN IMMEUBLE BÂTI

Rapport N° 861639_V2 établi le 19/07/2021

Bâtiment industriel
16, route de Chartres
28500 VERNOUILLET

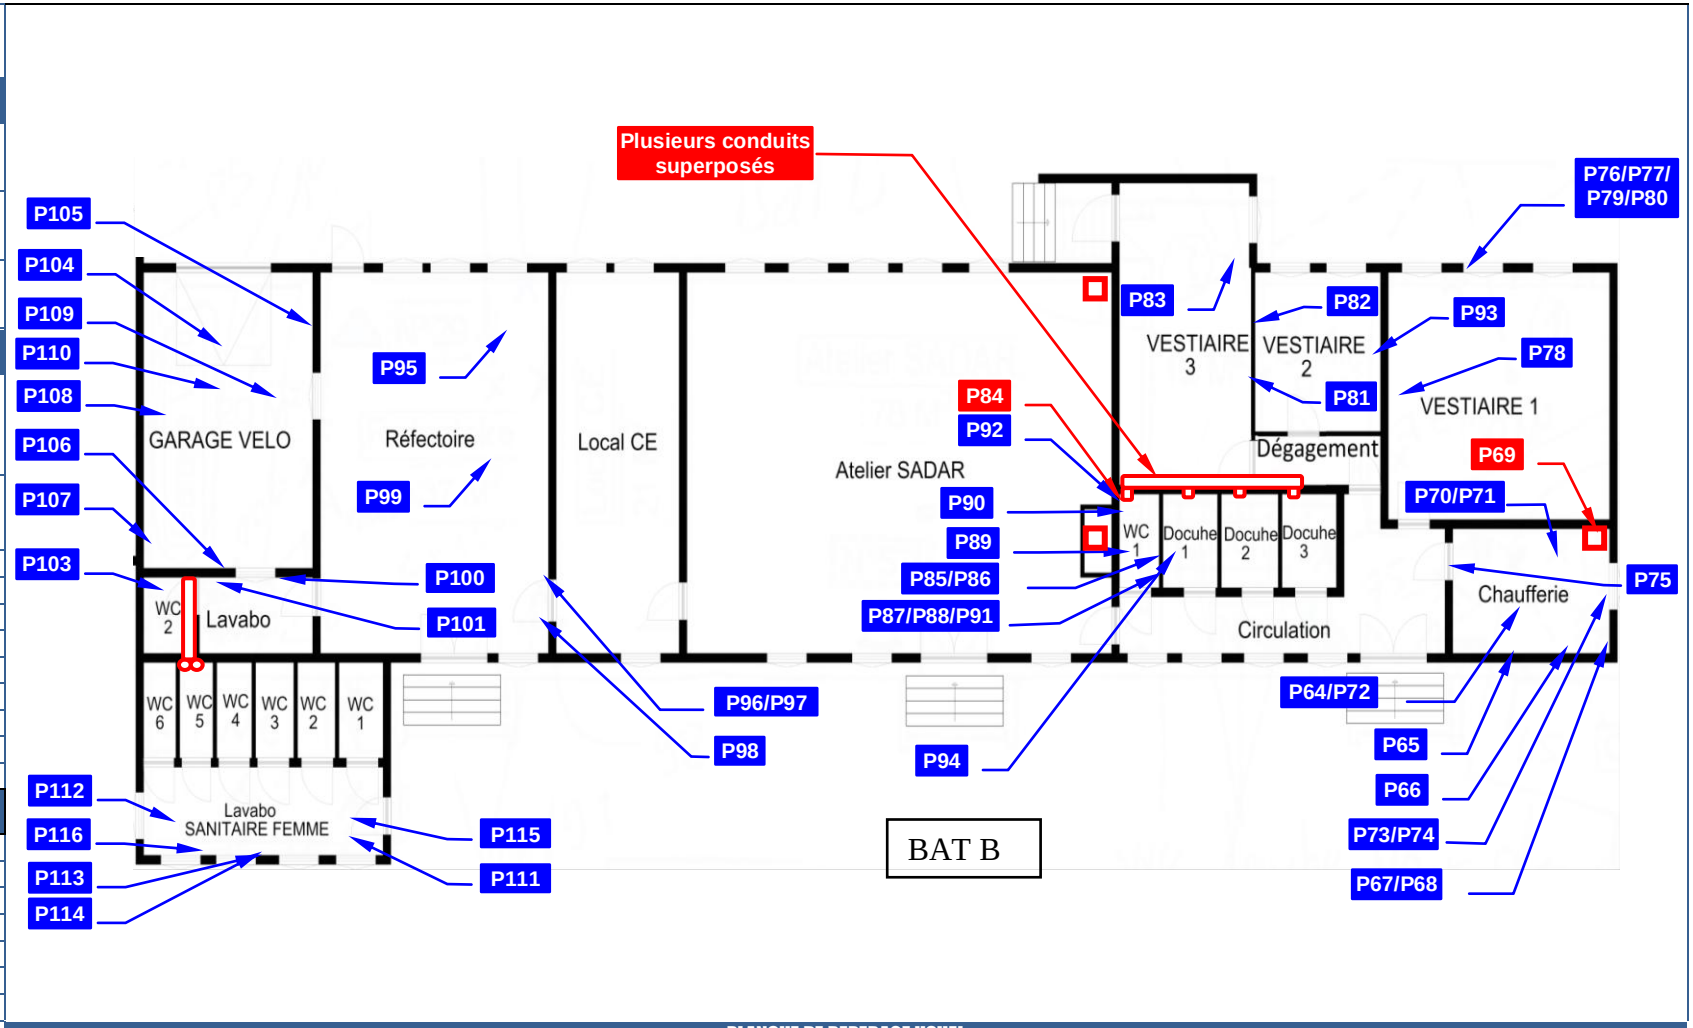
Planche **N°3 / 9**

NIVEAU : BAT B / Sous sol

Matériaux ou Produits Contenant de l'Amiante	Représentation graphique
Conduit rectangulaire de ventilation / aération Fibres ciment	
Conduit circulaire de ventilation / aération Fibres ciment

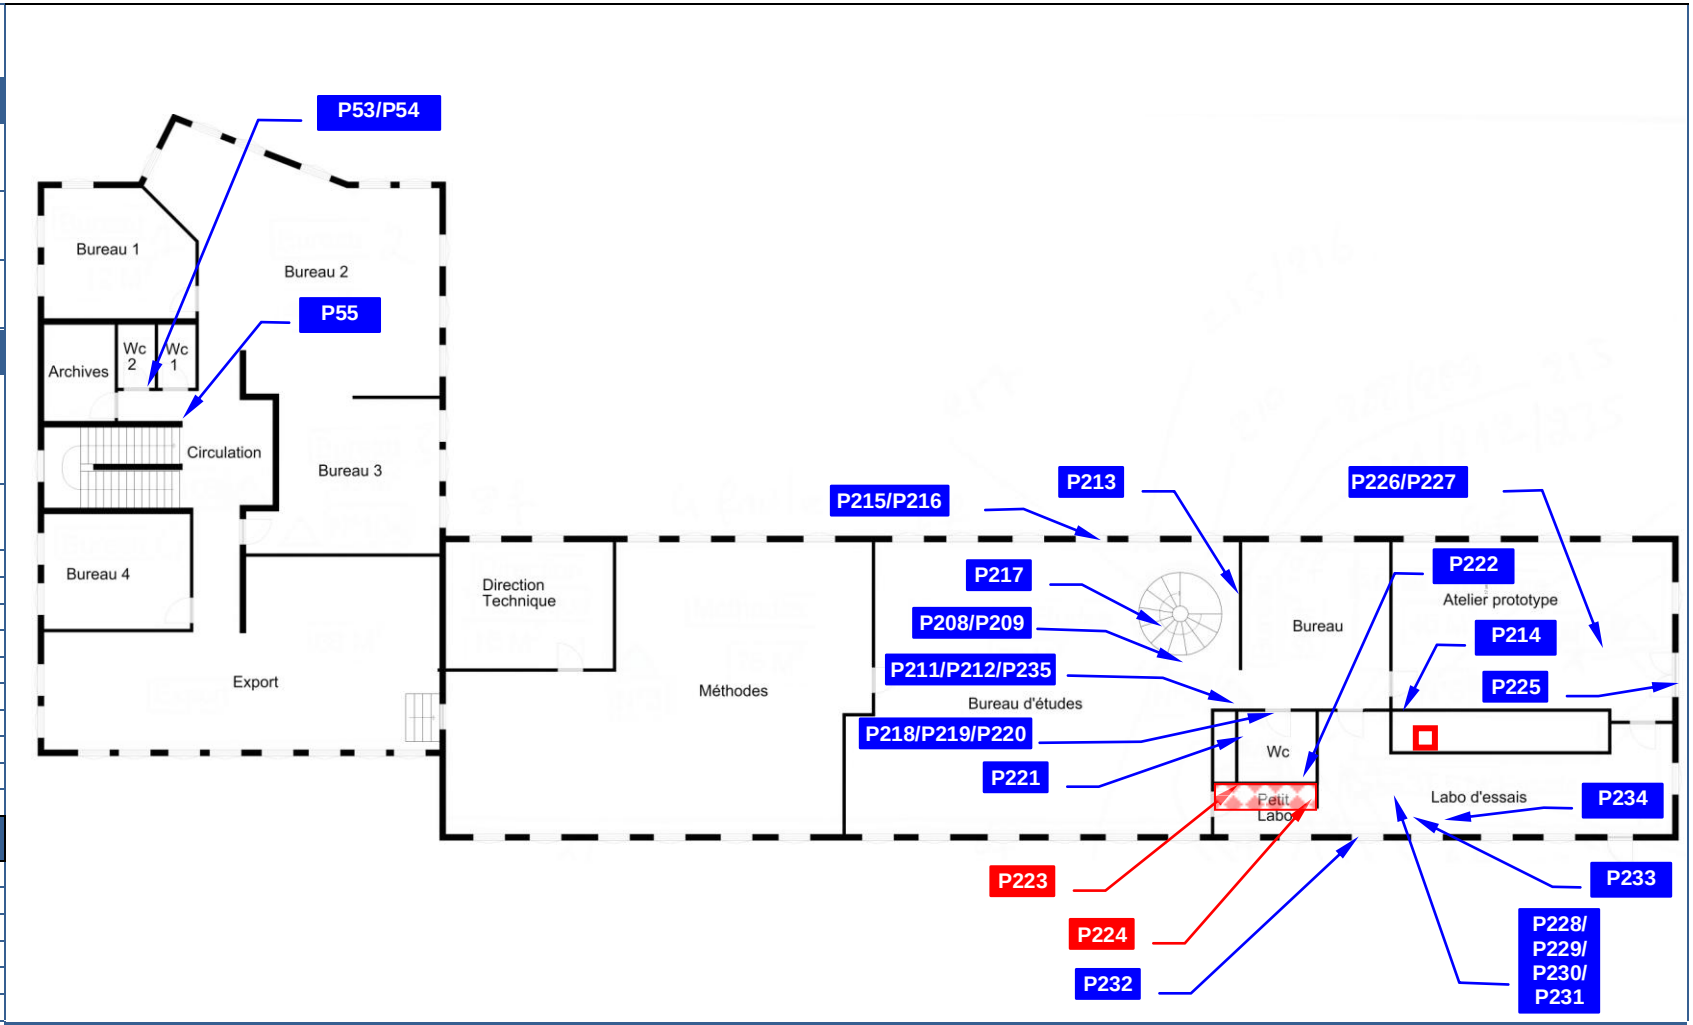
Planche **N°5 / 9**

NIVEAU : BAT A et B / R+1 (Bureau)

Matériaux ou Produits Contenant de l'Amiante	Représentation graphique
Colles Faïence 10*10 blanche **(Revêtement de mur et plan de travail)** – Petit Labo	
Conduit rectangulaire de ventilation / aération Fibres ciment (Plafond)

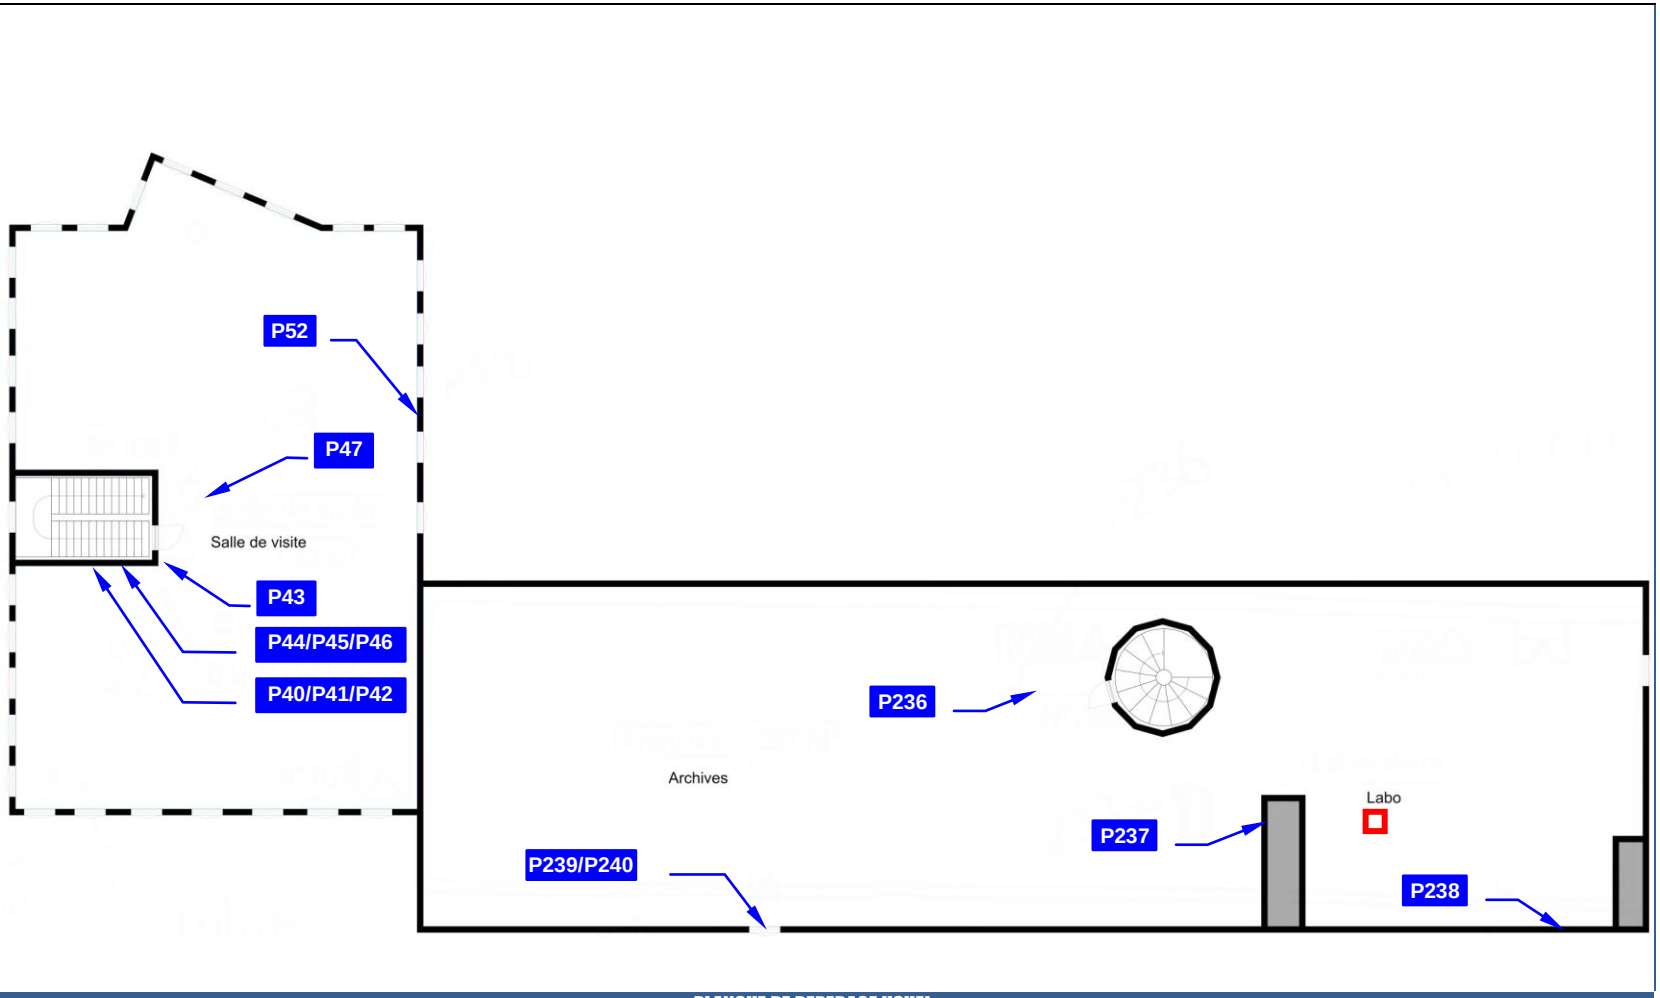
Planche **N°6 / 9**

NIVEAU : BAT A et B / R+2 (Bureau)

Matériaux ou Produits Contenant de l'Amiante	Représentation graphique
Conduit rectangulaire de ventilation / aération Fibres ciment	■

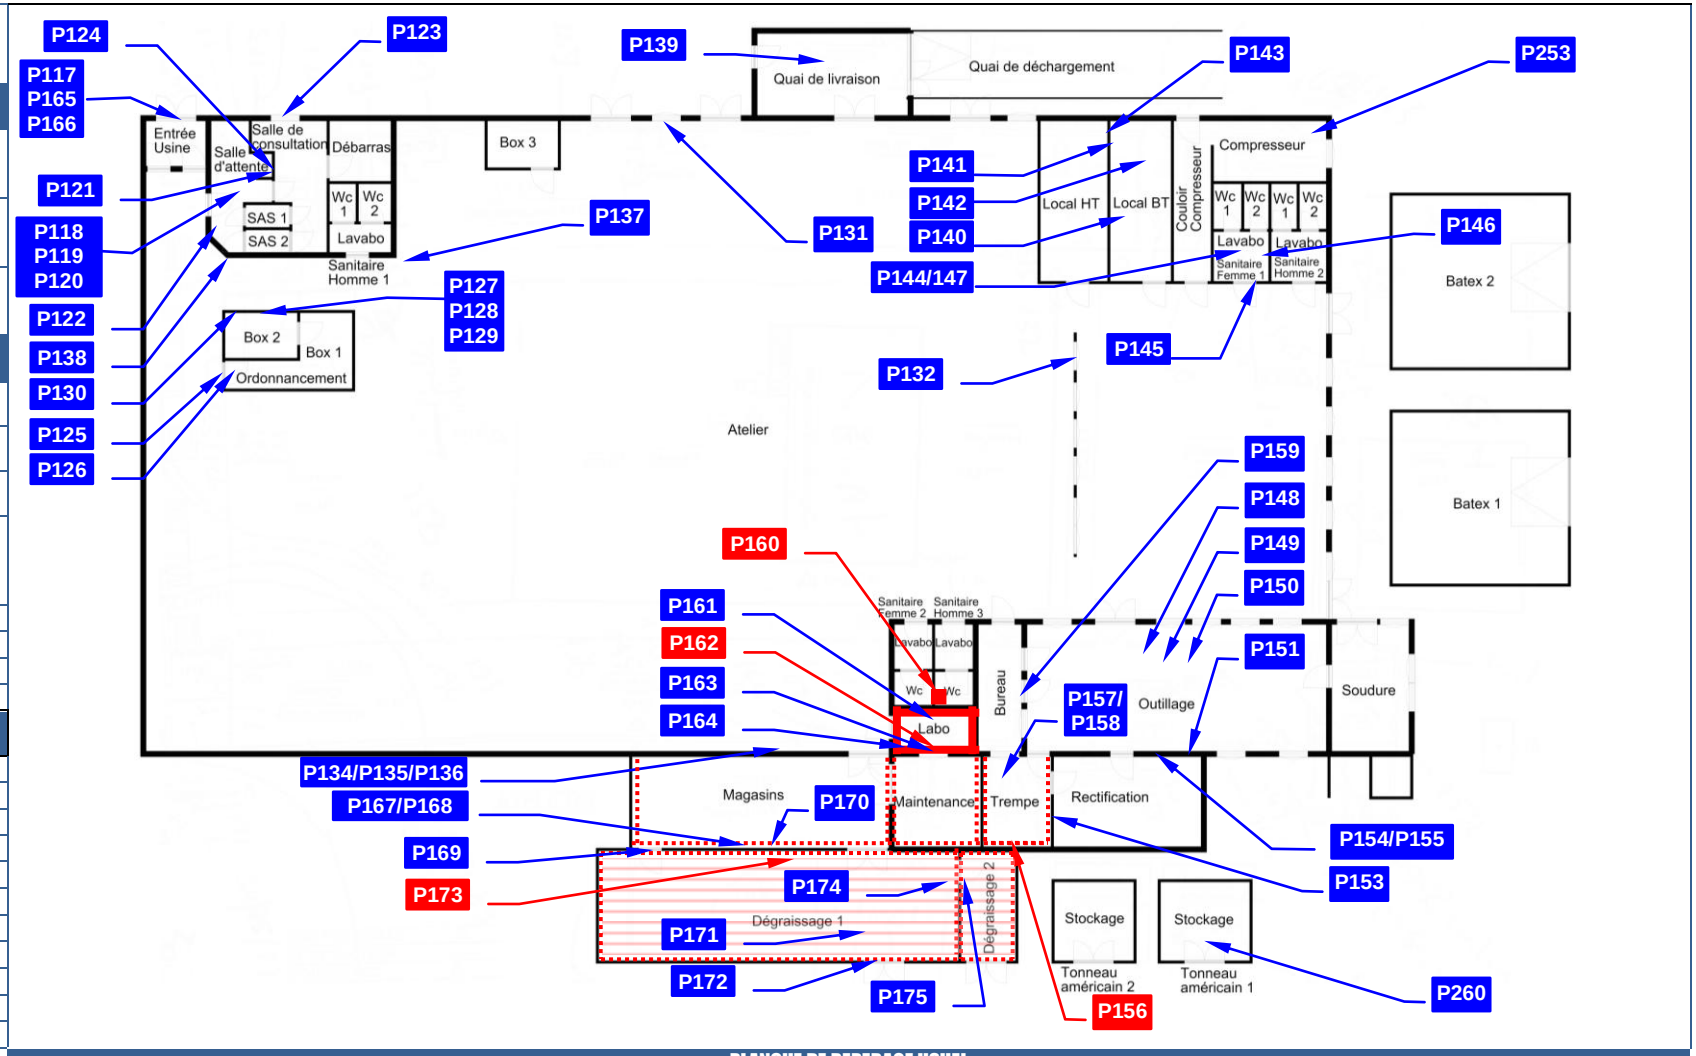
Planche **N°7 / 9**

NIVEAU : BAT B – RDC (Usine)

Matériaux ou Produits Contenant de l'Amiante	Représentation graphique
Coffrages perdus Fibres ciment (Plafond)	
Plaque ondulée en fibre ciment (Bardage)	
Colles beiges Plinthe 10*10 grise moucheté	
Panneaux et plaques blanc à motif rigide fibreux 120*60 (Faux plafond)

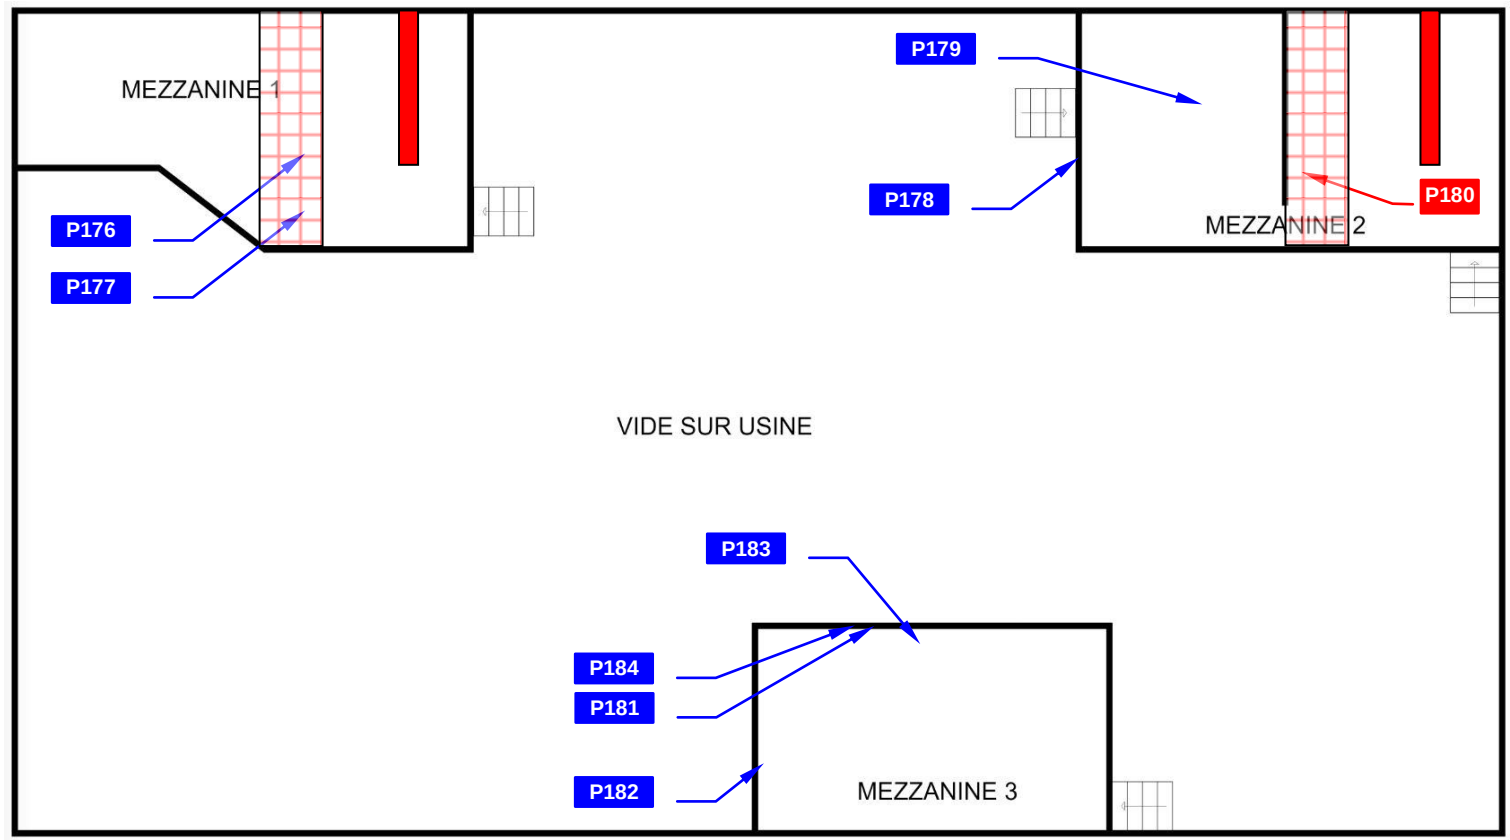
Planche **N°8 / 9**

NIVEAU : BAT B - ENTRESOL

Matériaux ou Produits Contenant de l'Amiante	Représentation graphique
Conduit rectangulaire de ventilation / aération Fibres ciment	
Joints d'étanchéité entre menuiserie et ossature (Toiture)

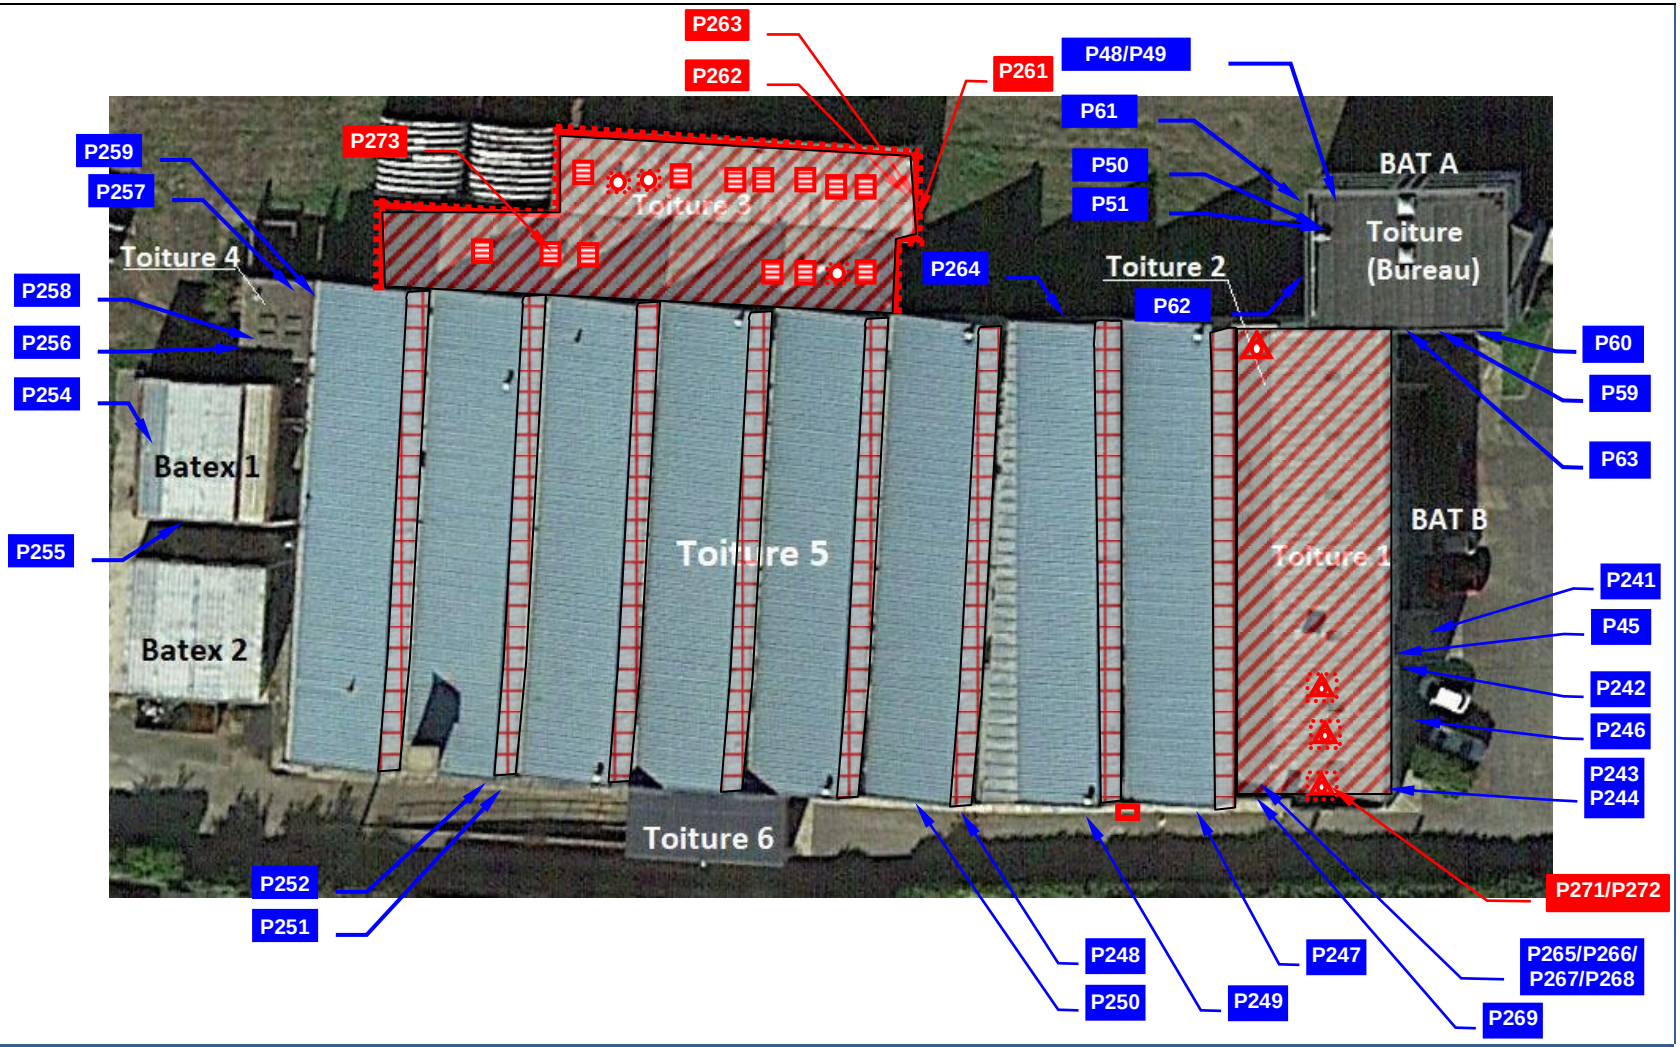
Planche **N°9 / 9**

NIVEAU : BAT A et B-EXTERIEUR

Matériaux ou Produits Contenant de l'Amiante	Représentation graphique
Conduit rectangulaire de ventilation / aération Fibres ciment	
Plaque ondulée en fibre ciment (en façade / Bardage)	
Éléments complémentaires de toiture : rives Fibres ciment	
Plaque ondulée en fibre ciment (Toiture 3)	
Conduit circulaire de ventilation / aération Fibres ciment	
Éléments complémentaires de toiture : mitres / mitrons Fibres ciment	
Solins Fibres ciment	
Éléments complémentaires de toiture : Caisson de ventilation Fibres ciment	
Joints d'étanchéité entre menuiserie et ossature (Toiture)

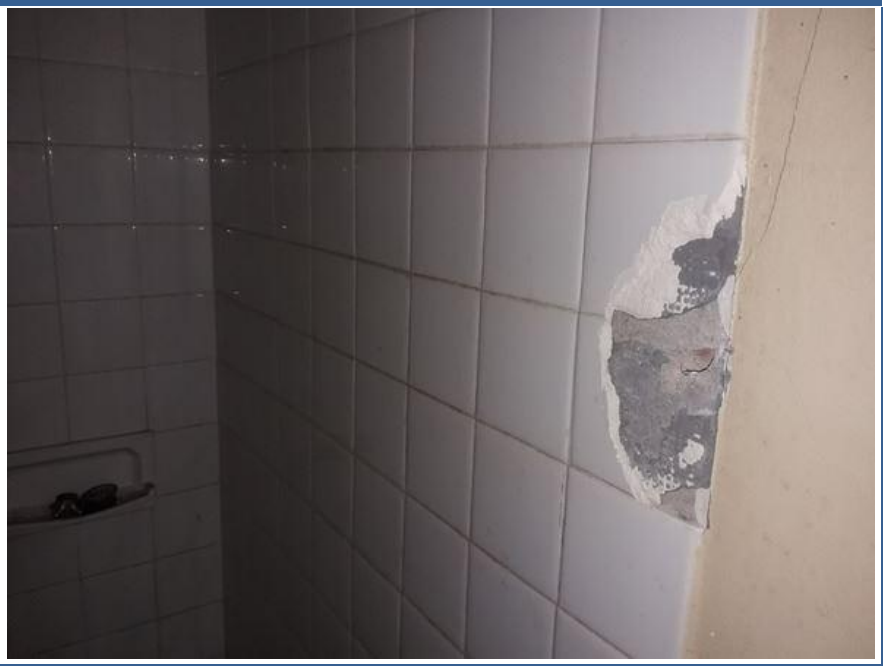
PRELEVEMENT : P94

Pièce ou Local	Douche 1 (BAT B - Sous sol)
Composant de la construction	Revêtements de murs, poteaux, cloisons, gaines, coffres
Partie du composant	Colles grises Faïence 10*10 blanche
Présence d'amiante	**Non**
Plan N°	/

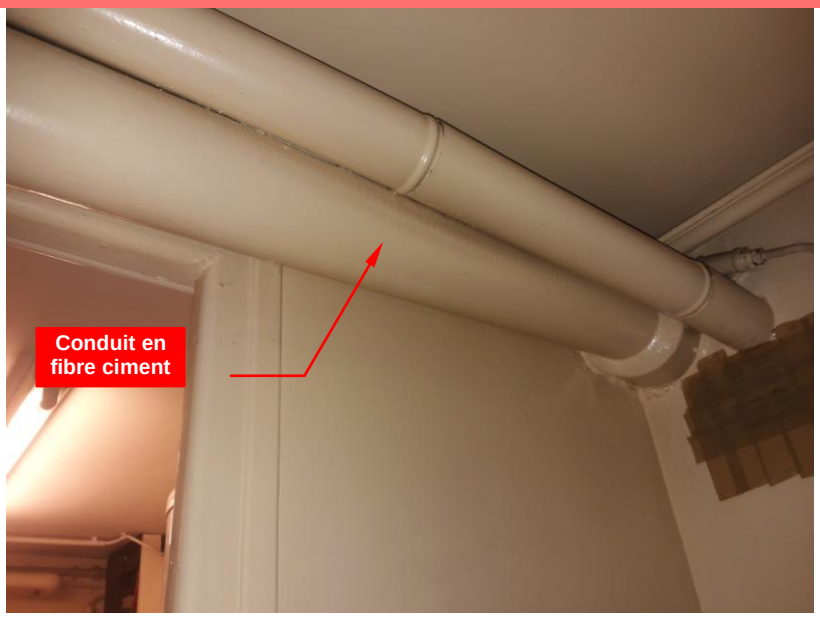
Pièce ou Local	Wc 2 (BAT B - Sous sol)
Composant de la construction	Conduits de fluides (air, eau, vapeur, fumée, échappement, autres fluides)
Partie du composant	Conduit circulaire de ventilation / aération Fibres ciment
Présence d'amiante	**Oui**
Plan N°	/

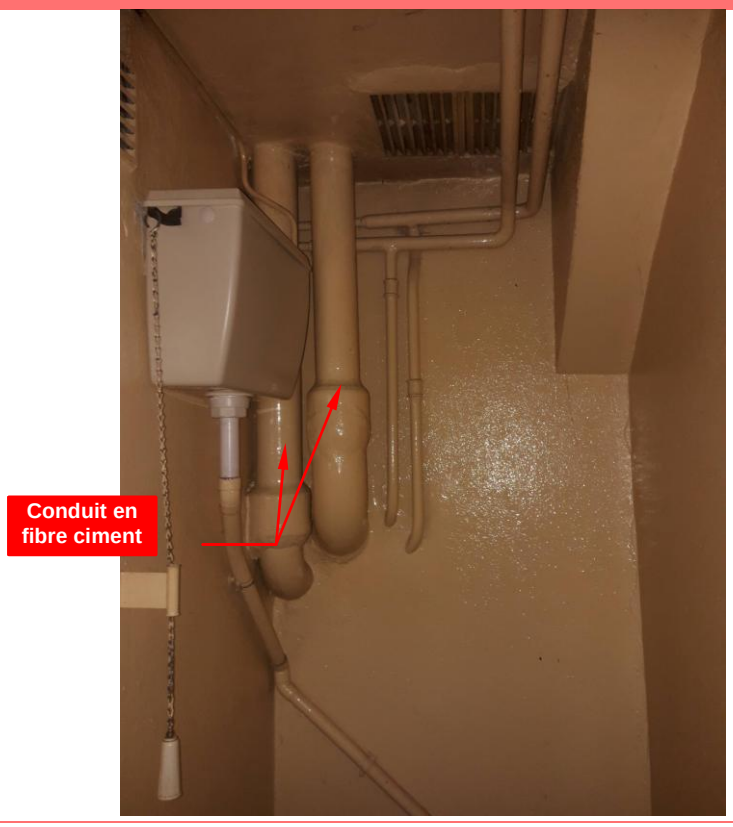
Pièce ou Local	Wc 5 (BAT B - Sous sol - Sanitaire Dame)
Composant de la construction	Conduits de fluides (air, eau, vapeur, fumée, échappement, autres fluides)
Partie du composant	Conduit circulaire de ventilation / aération Fibres ciment
Présence d'amiante	**Oui**
Plan N°	/

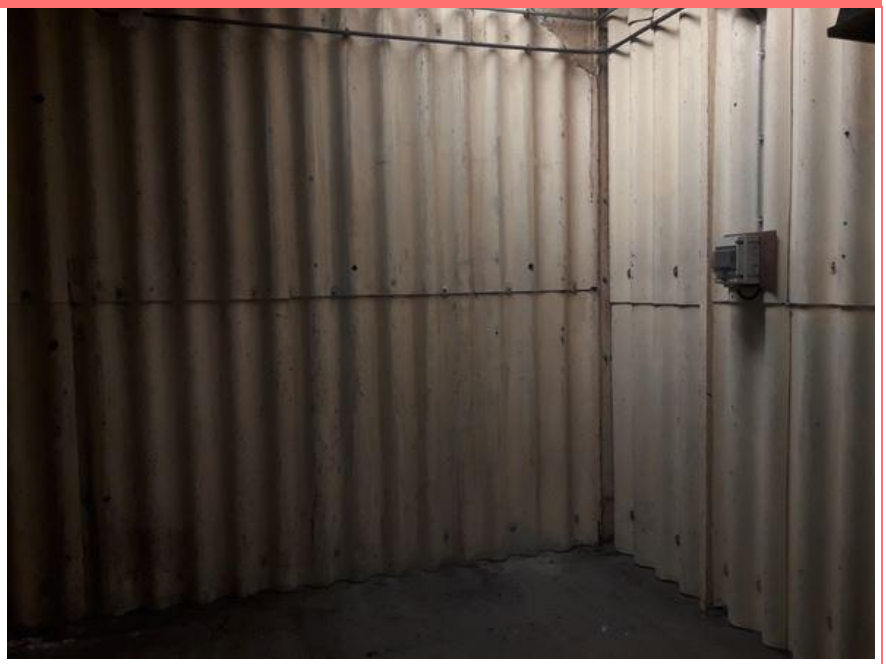
Pièce ou Local	Trempe (BAT B - Rdc - Usine)
Composant de la construction	Cloisons sèches (assemblées, préfabriquées)
Partie du composant	Plaque ondulée en fibre ciment
Présence d'amiante	**Oui**
Plan N°	/

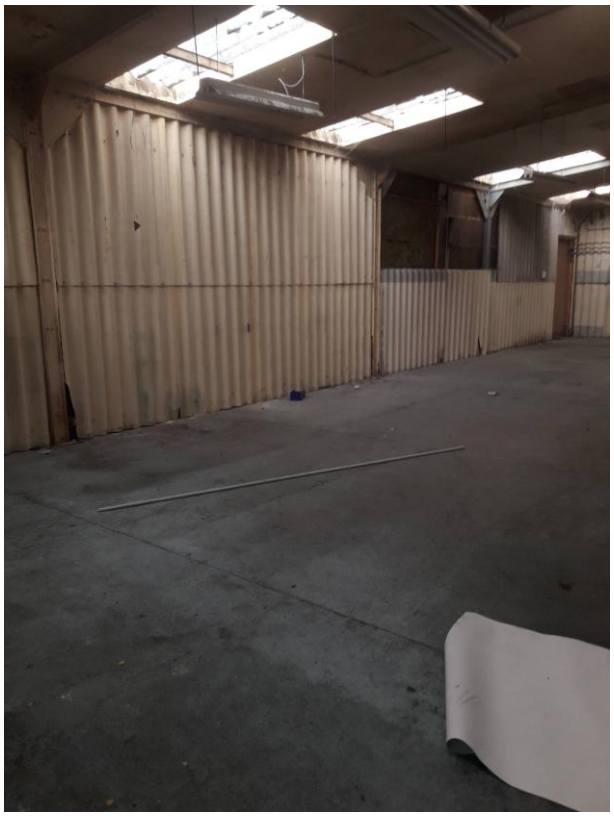
Pièce ou Local	Maintenance (BAT B - Rdc - Usine)
Composant de la construction	Cloisons sèches (assemblées, préfabriquées)
Partie du composant	Plaque ondulée en fibre ciment
Présence d'amiante	**Oui**
Plan N°	/

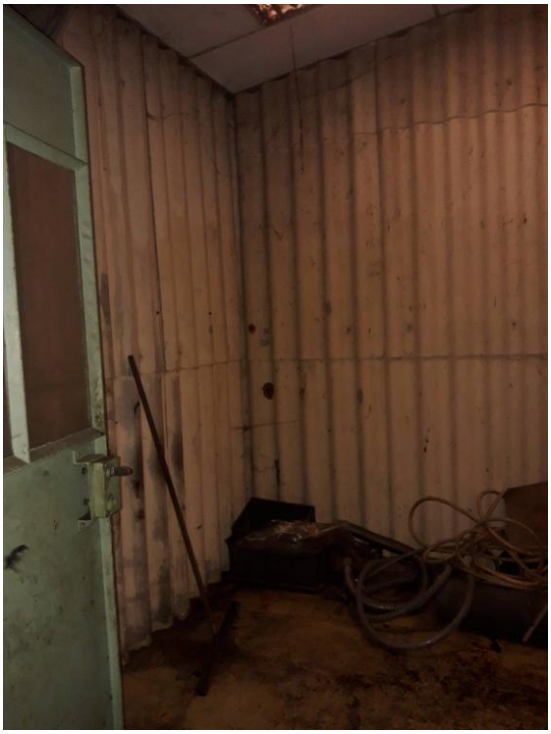
Pièce ou Local	Dégraissage 1 (BAT B - Rdc - Usine)
Composant de la construction	Cloisons sèches (assemblées, préfabriquées)
Partie du composant	Plaque ondulée en fibre ciment
Présence d'amiante	**Oui**
Plan N°	/

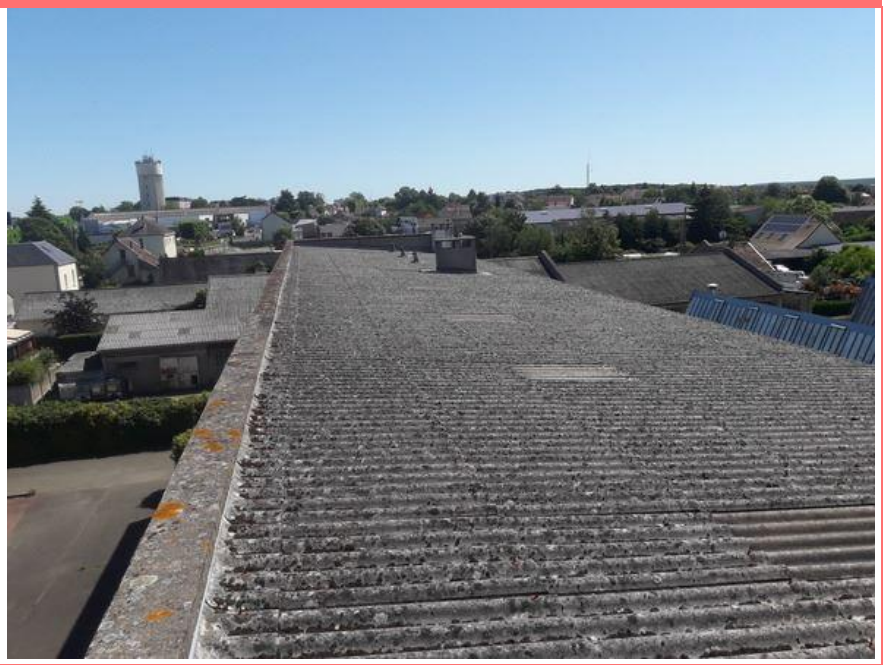
Pièce ou Local	Toiture 1 (BAT B - Extérieur - Usine)
Composant de la construction	Plaques ondulées et planes
Partie du composant	Plaques en fibres-ciment
Présence d'amiante	**Oui**
Plan N°	/

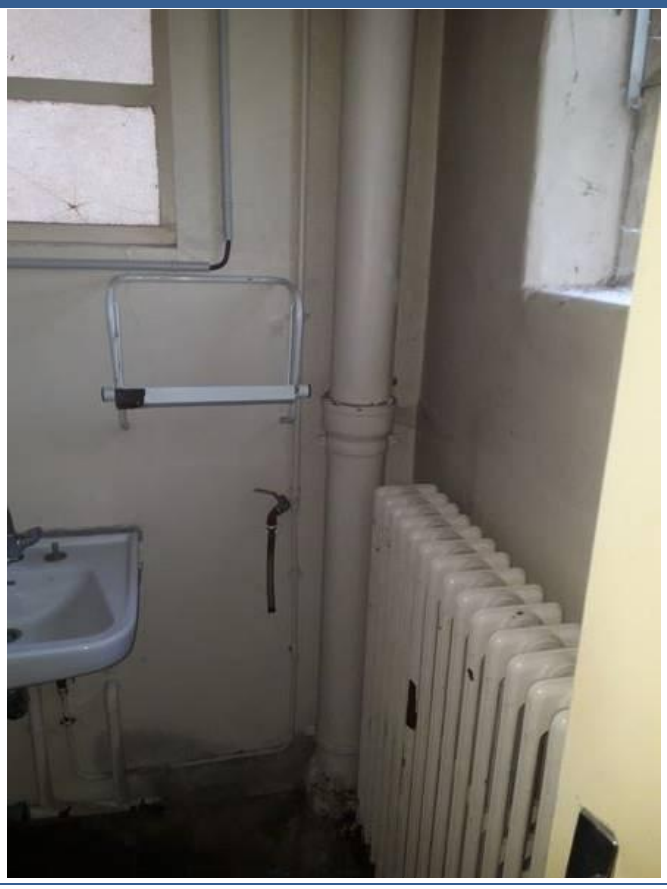
Pièce ou Local	Lavabo (BAT B - Sous sol - Sanitaire Dame)
Composant de la construction	Conduits de fluides (air, eau, vapeur, fumée, échappement, autres fluides)
Partie du composant	Conduits / manchons (Eau pluviale) PVC
Présence d'amiante	**Non**
Plan N°	/
