Actualisation du classement des ouvrages de ralentissement dynamique du SYMSAGEB – Fiche action VI.12 du PAPI du Boulonnais

Compte rendu de VTA ZEC Tournes

SYMSAGEB

Rapport de VTA

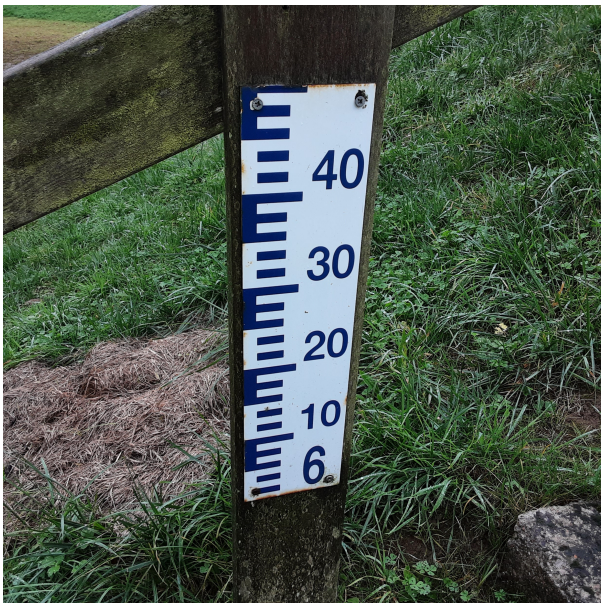
INSTRUMENTATION = Oui

Type d'instrumentation :	Echelle limnimétrique
Etat général :	Bon
Controle :	Oui

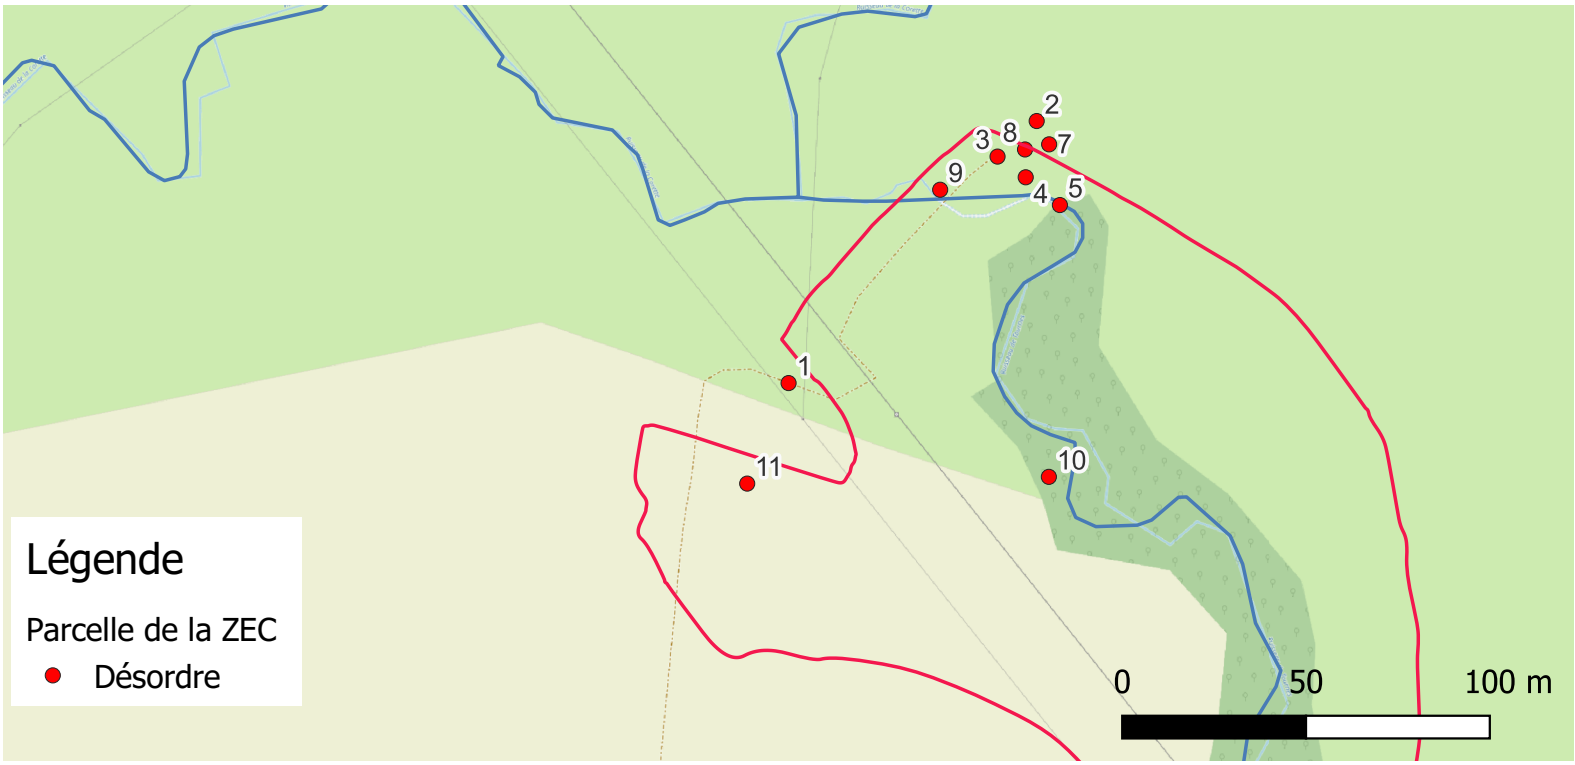
PHOTOS GENERALES DE L'OUVRAGE

L'ouvrage est globalement en bon état. A noter la présence d'animaux fouisseurs et de quelques marques d'érosion sans gravité.

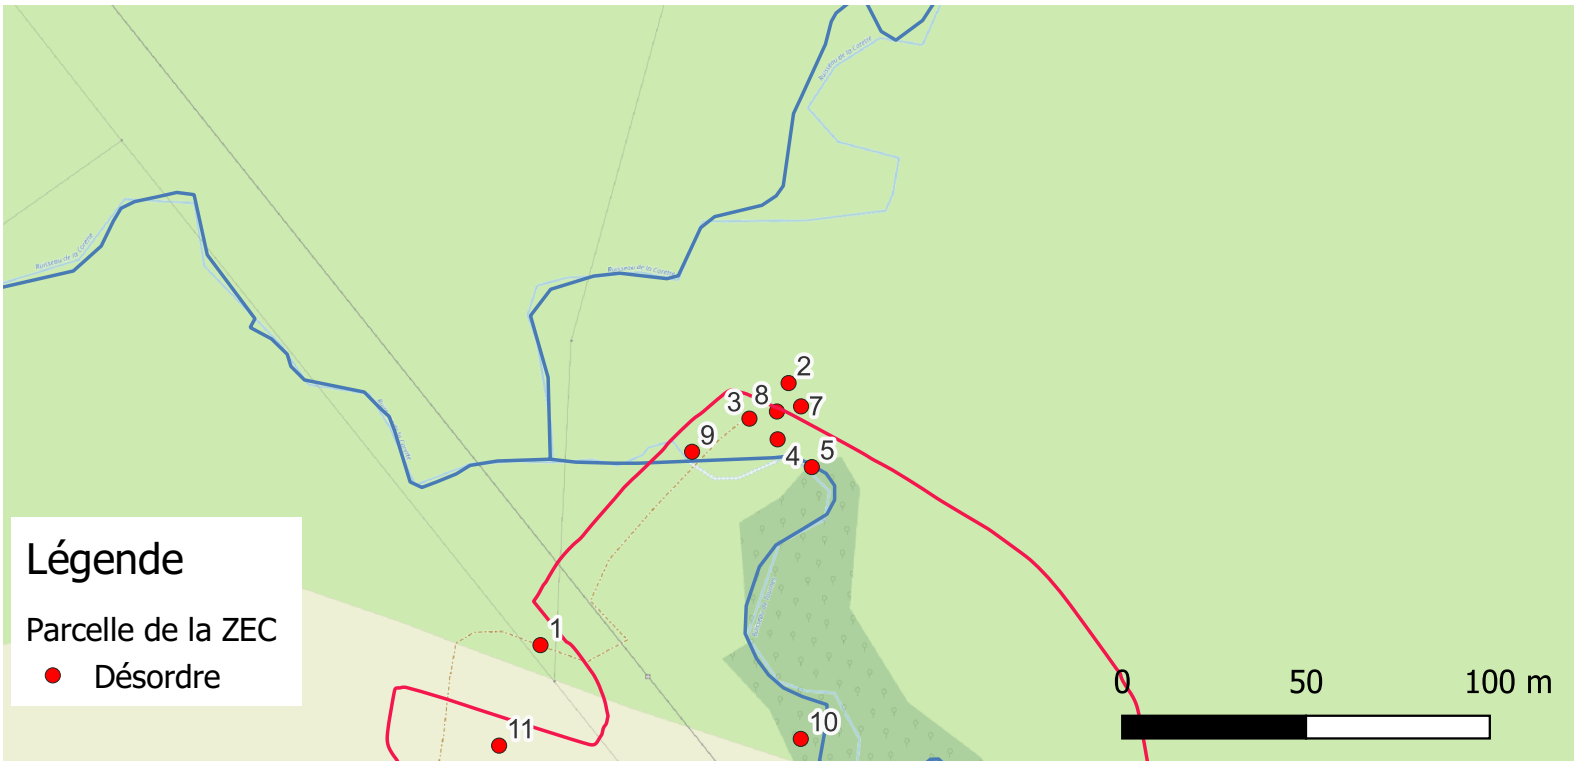
Visite technique approfondie de la Tournes - Echinghen
Fiche désordre n° 1

Type :	Ornière
Descritption du désordre :	Route avec ornières
Quantification	Localisé
Importance	désordre mineur

- Entretien et reprise du chemin d'accès qui présente des ornières. Cette action est essentielle pour permettre aux services chargés de la surveillance et de l'entretien d'accéder correctement aux ouvrages.

Type d'action	Réparation
Description	Reprise du cheminement
Echéance	2024

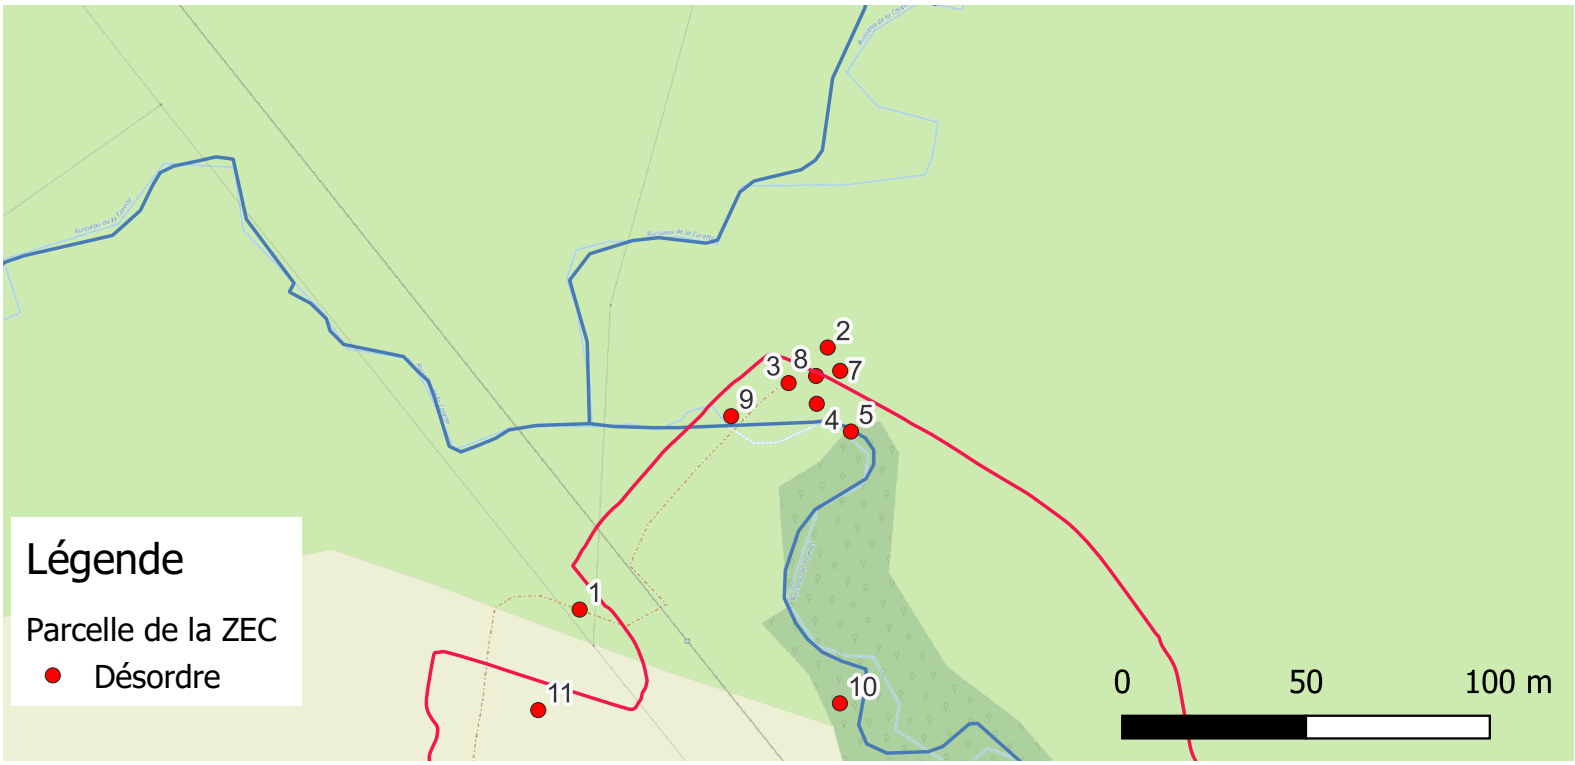
Visite technique approfondie de la Tournes - Echinghen
Fiche désordre n° 2

Type :	Présence de terriers
Descritption du désordre :	En crête
Quantification	Nombreux
Importance	désordre mineur

- Suivi régulier des terriers et du développement de la population des animaux fouisseurs. Leur présence au sein du remblais peut-être à l'origine de phénomènes d'érosion interne pouvant fragiliser à long terme la structure de l'ouvrage. Pour pallier ce phénomène, il pourrait être envisagé de poser un grillage anti fouisseur sur les parements et la crête du remblai.

Type d'action	Suivi
Description	Suivi sur la quantification des terriers et mise en place d'un grillage anti-fouisseur si nécessaire
Echéance	Suivi mensuel par VEOLIA

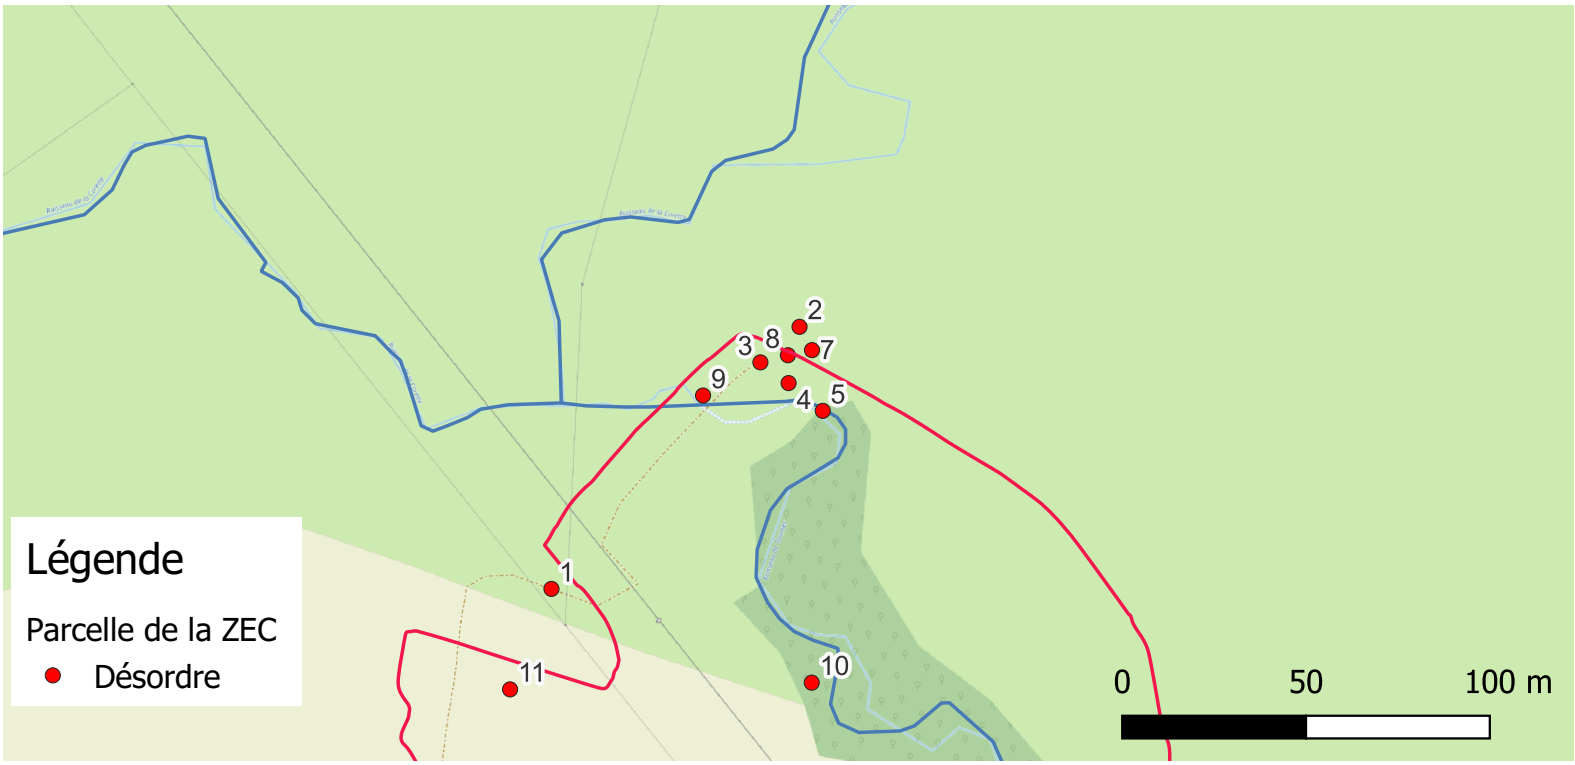
Visite technique approfondie de la Tournes - Echinghen
Fiche désordre n° 3

Type :	Présence de terriers
Descritption du désordre :	En crête
Quantification	Nombreux
Importance	désordre mineur

Type d'action	Suivi
Description	Suivi sur la quantification des terriers et mise en place d'un grillage anti-fouisseur si nécessaire
Echéance	Suivi mensuel par VEOLIA

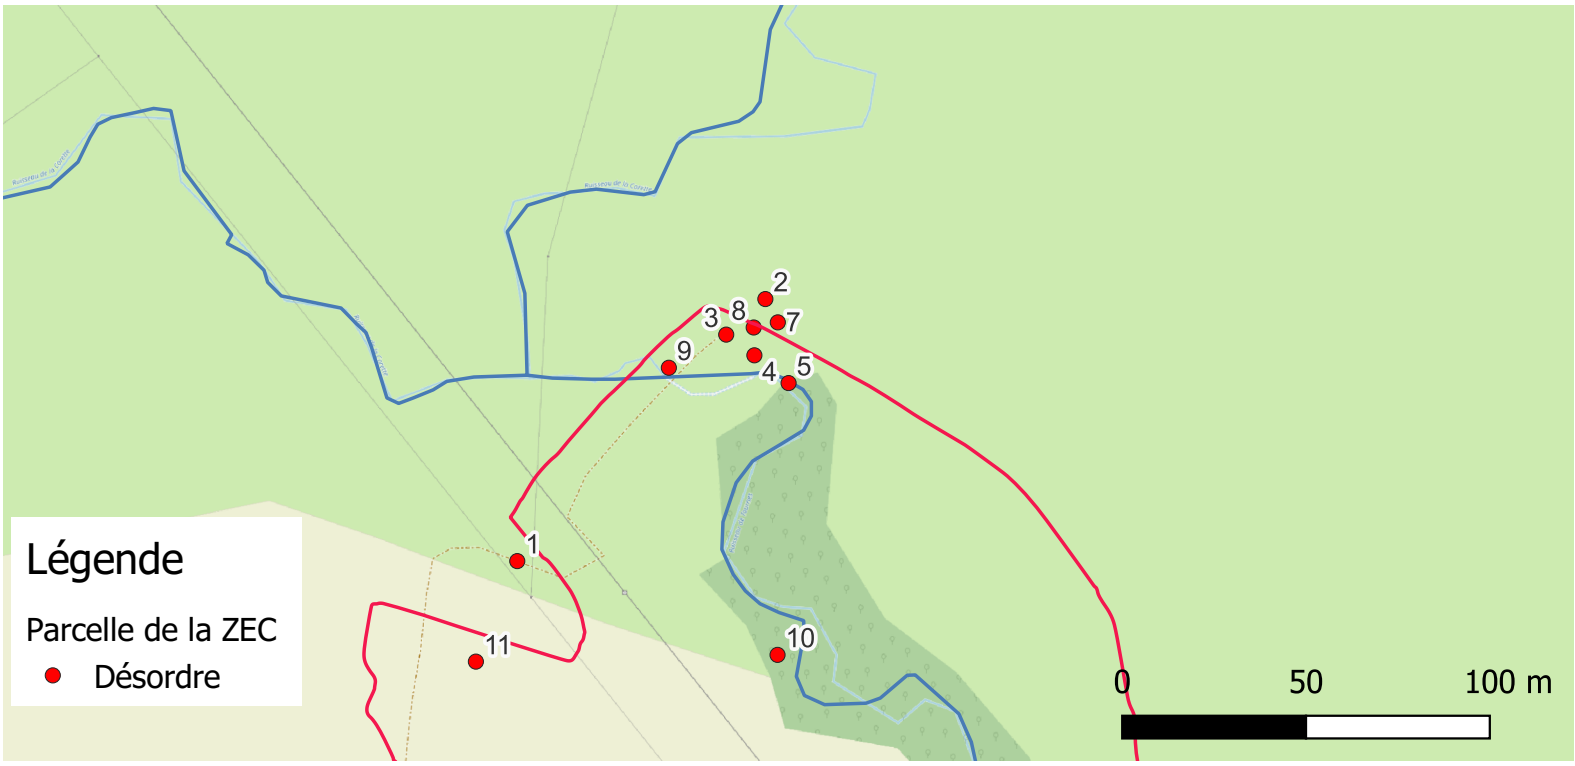
Visite technique approfondie de la Tournes - Echinghen
Fiche désordre n° 4

Type :	Présence de terriers
Descritption du désordre :	Talus amont
Quantification	Nombreux
Importance	désordre mineur

Type d'action	Suivi
Description	Suivi sur la quantification des terriers et mise en place d'un grillage anti-fouisseur si nécessaire
Echéance	Suivi mensuel par VEOLIA

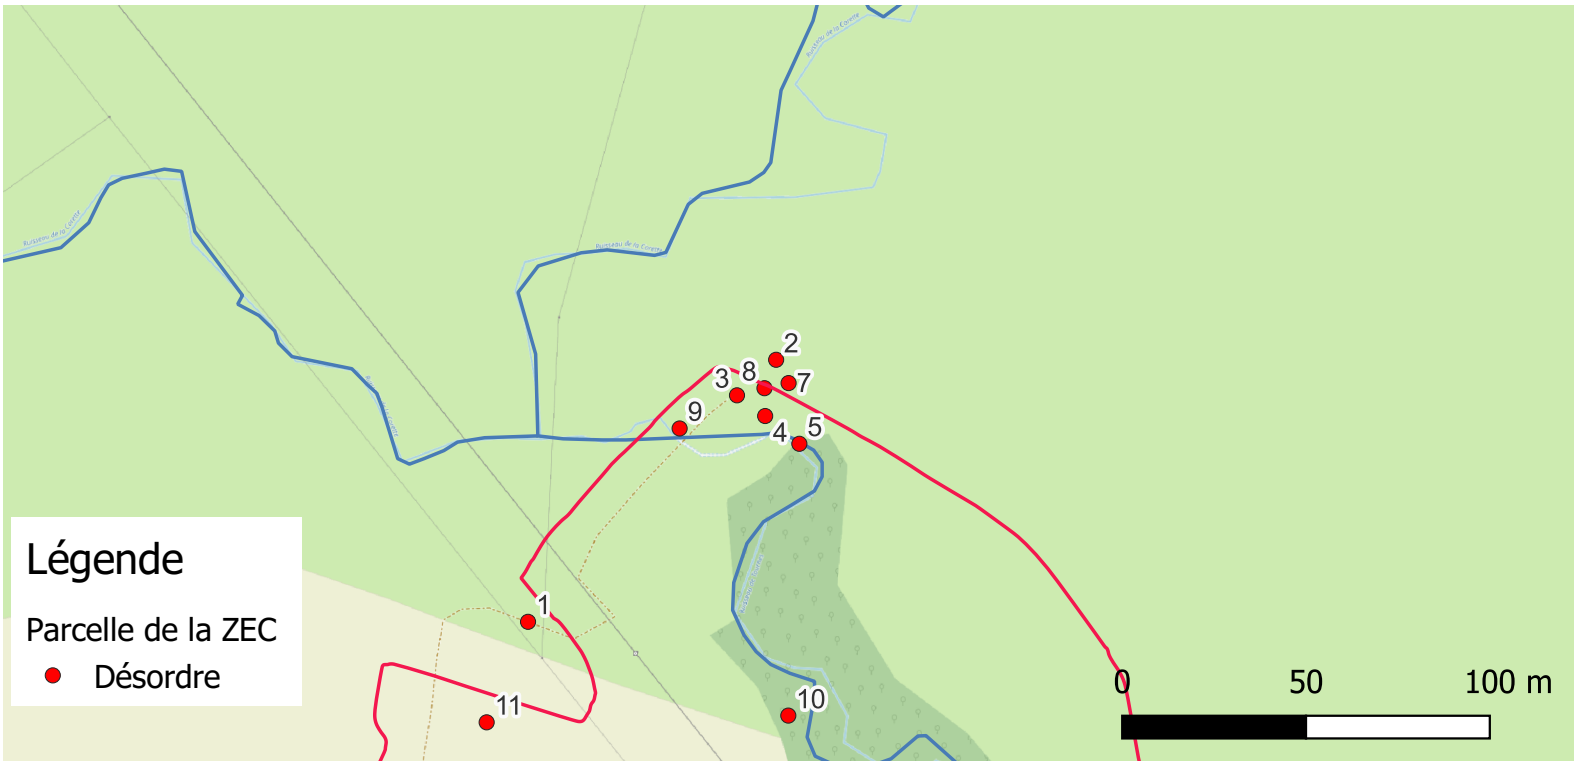
Visite technique approfondie de la Tournes - Echinghen
Fiche désordre n° 5

Type :	Marque d'érosion
Descritption du désordre :	Érosion des berges
Quantification	Berges amont
Importance	désordre notable sans risque pour la sécurité hydraulique de l'ouvrage

- Reprise des talus des berges en amont de l'ouvrage et travaux de confortement. Ces désordres ne sont pas de nature à impacter le fonctionnement de l'ouvrage.

Type d'action	Réparation
Description	Reprise des talus avec protection de berges
Echéance	Sans urgence

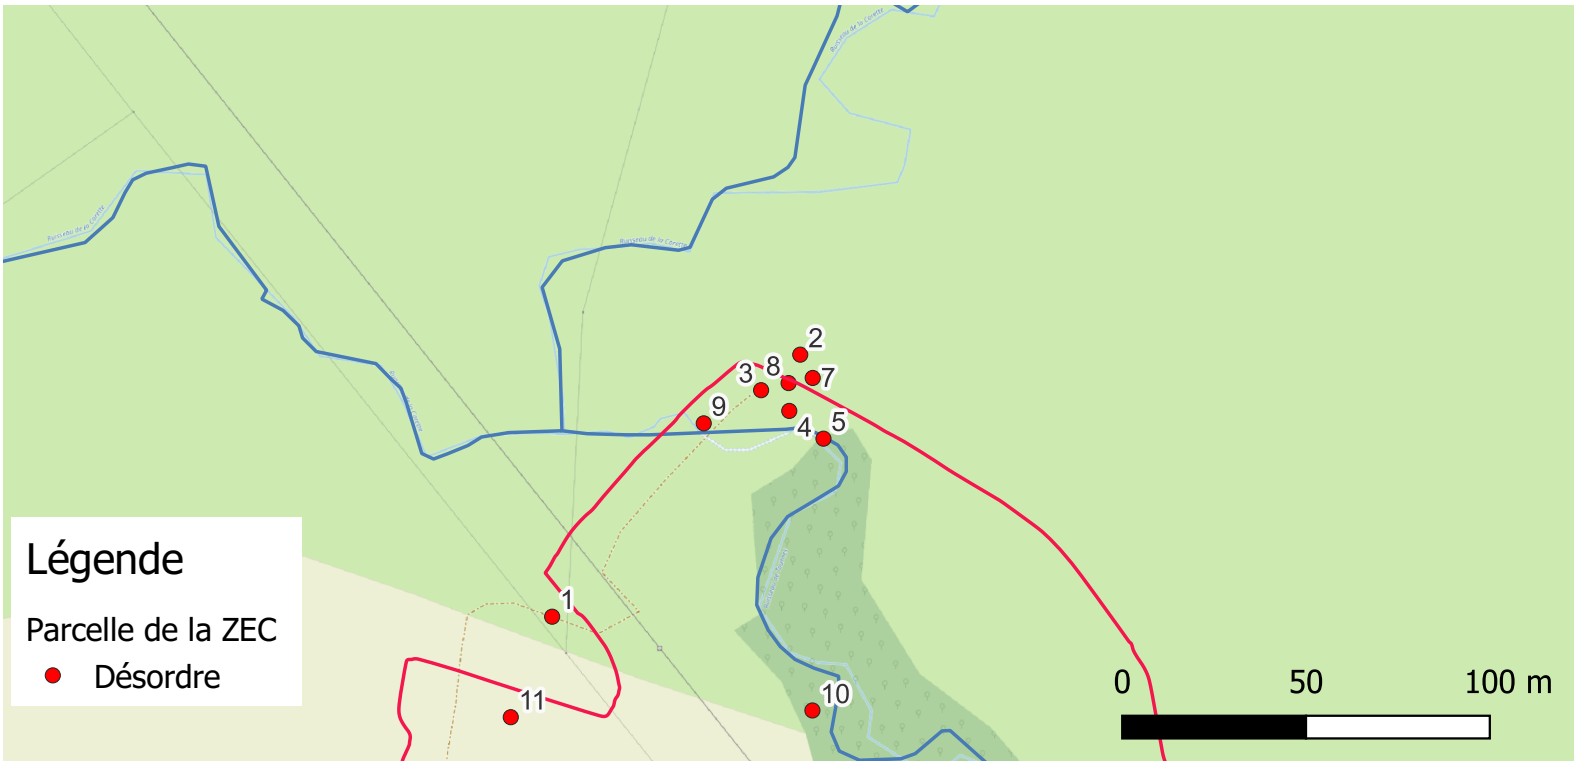
Visite technique approfondie de la Tournes - Echinghen
Fiche désordre n° 7

Type :	Altération des matériaux constructifs
Descritption du désordre :	Apparition du géotextile
Quantification	Ponctuel
Importance	désordre mineur

- Entretien de la végétation sur le surverse de sécurité. La végétation est de nature à obstruer la section de surverse.
- Réparation du géotextile et apport de grave ou de terre végétale sur les surfaces endommagées du remblai. A ce stade, cette observation représente un désordre mineur. Cependant, ces dégradations pourraient s'aggravaient dans le temps et engendre des phénomènes d'érosion plus importants.

Type d'action	Réparation
Description	Remplacement du géotextile et apport de matériaux + ensemencement
Echéance	Sans urgence

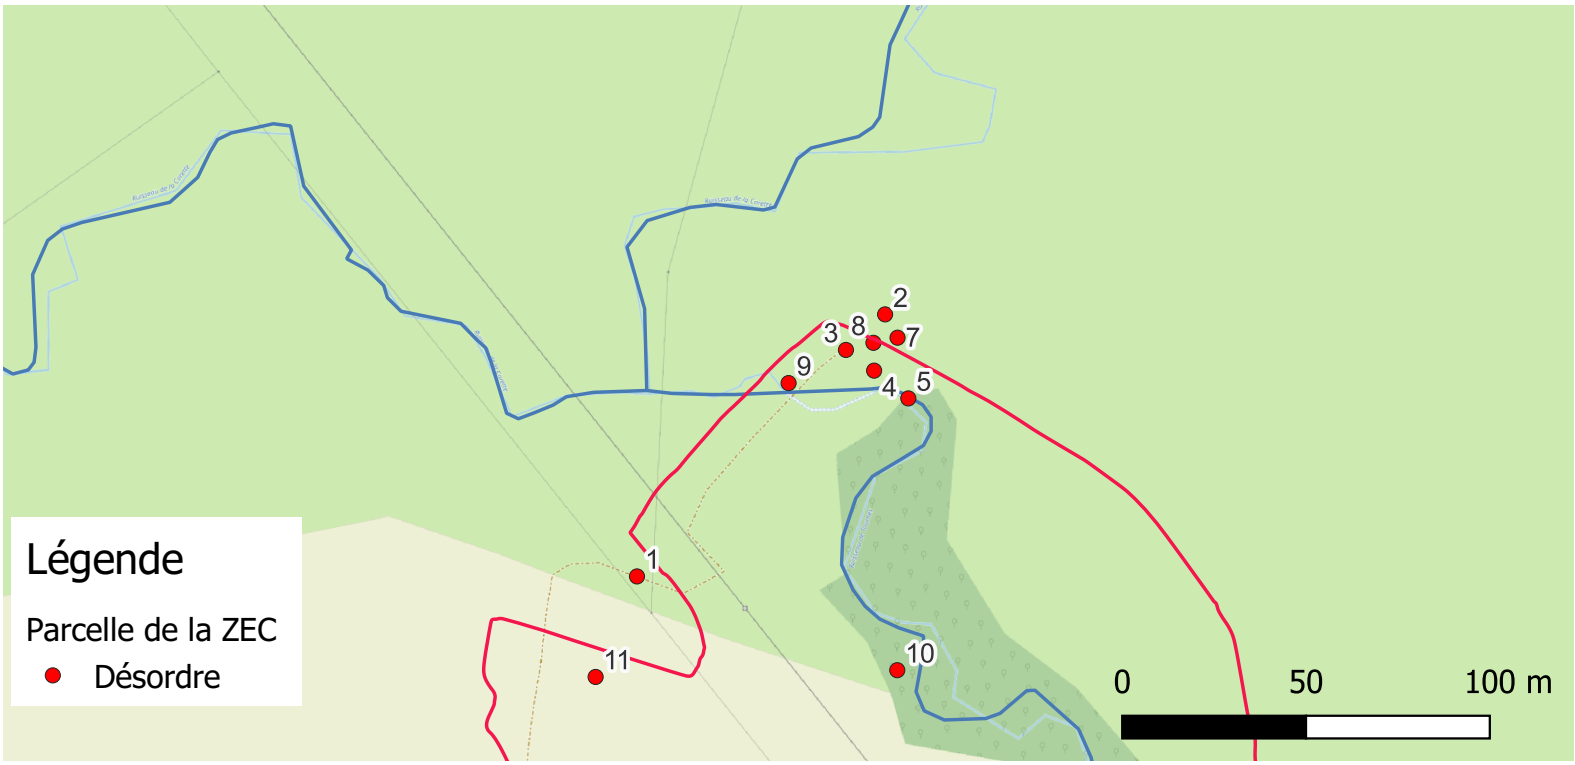
Visite technique approfondie de la Tournes - Echinghen
Fiche désordre n° 8

Type :	Marque d'érosion
Descritption du désordre :	Quelques traces d'érosion de surface certainement lié à du ruissellement
Quantification	Talus amont
Importance	désordre mineur

Type d'action	Suivi
Description	Continuer la surveillance des talus pour l'évolution dans le temps
Echéance	Suivi mensuel par VEOLIA

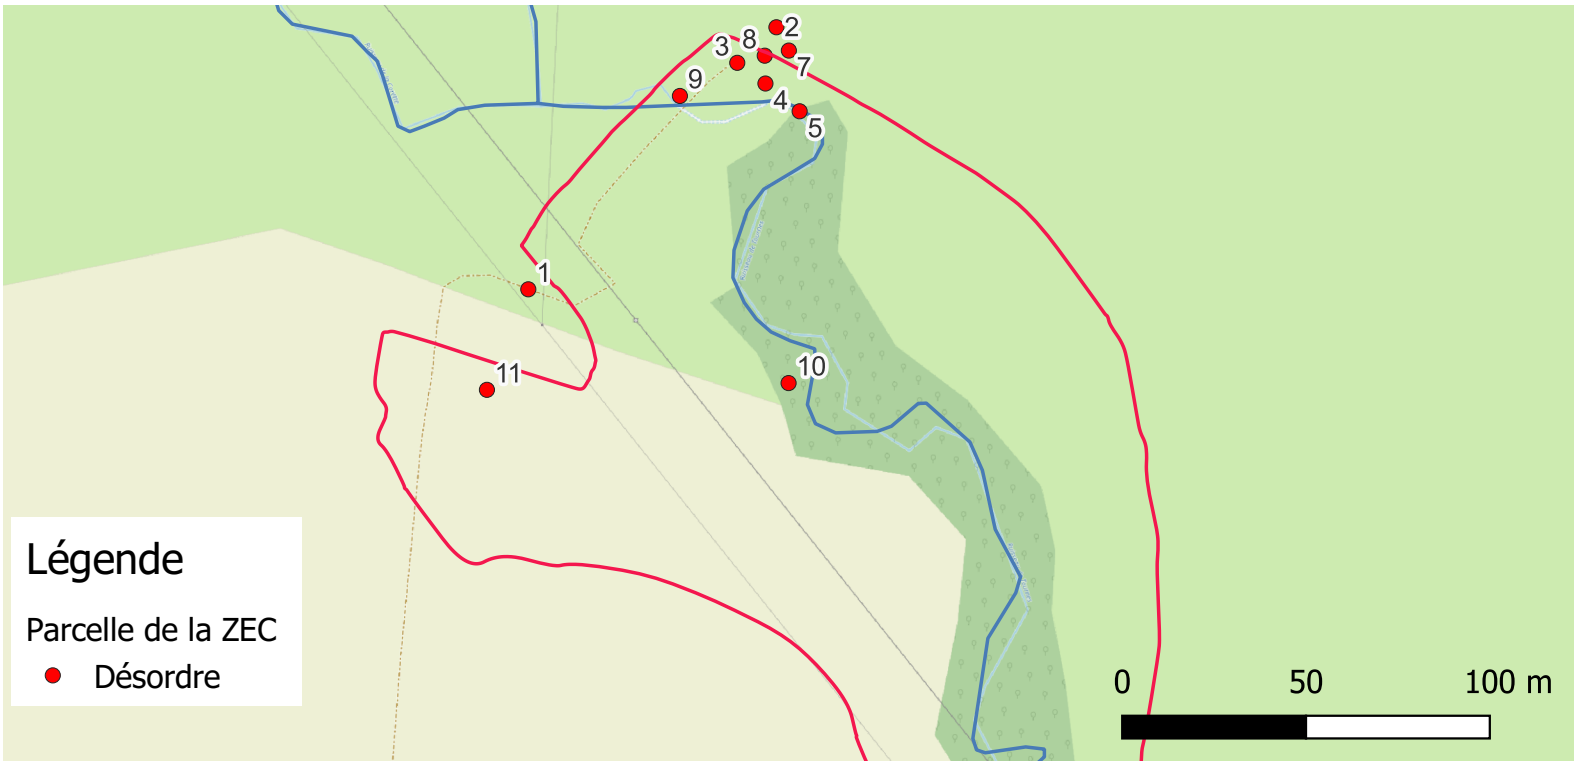
Visite technique approfondie de la Tournes - Echinghen
Fiche désordre n° 9

Type :	Végétation présentant un risque
Descritption du désordre :	Végétation sur surverse de sécurité
Quantification	Ponctuel
Importance	désordre mineur

Type d'action	Entretien
Description	Retrait de la végétation présente sur le matelas gabions
Echéance	Urgence moyenne

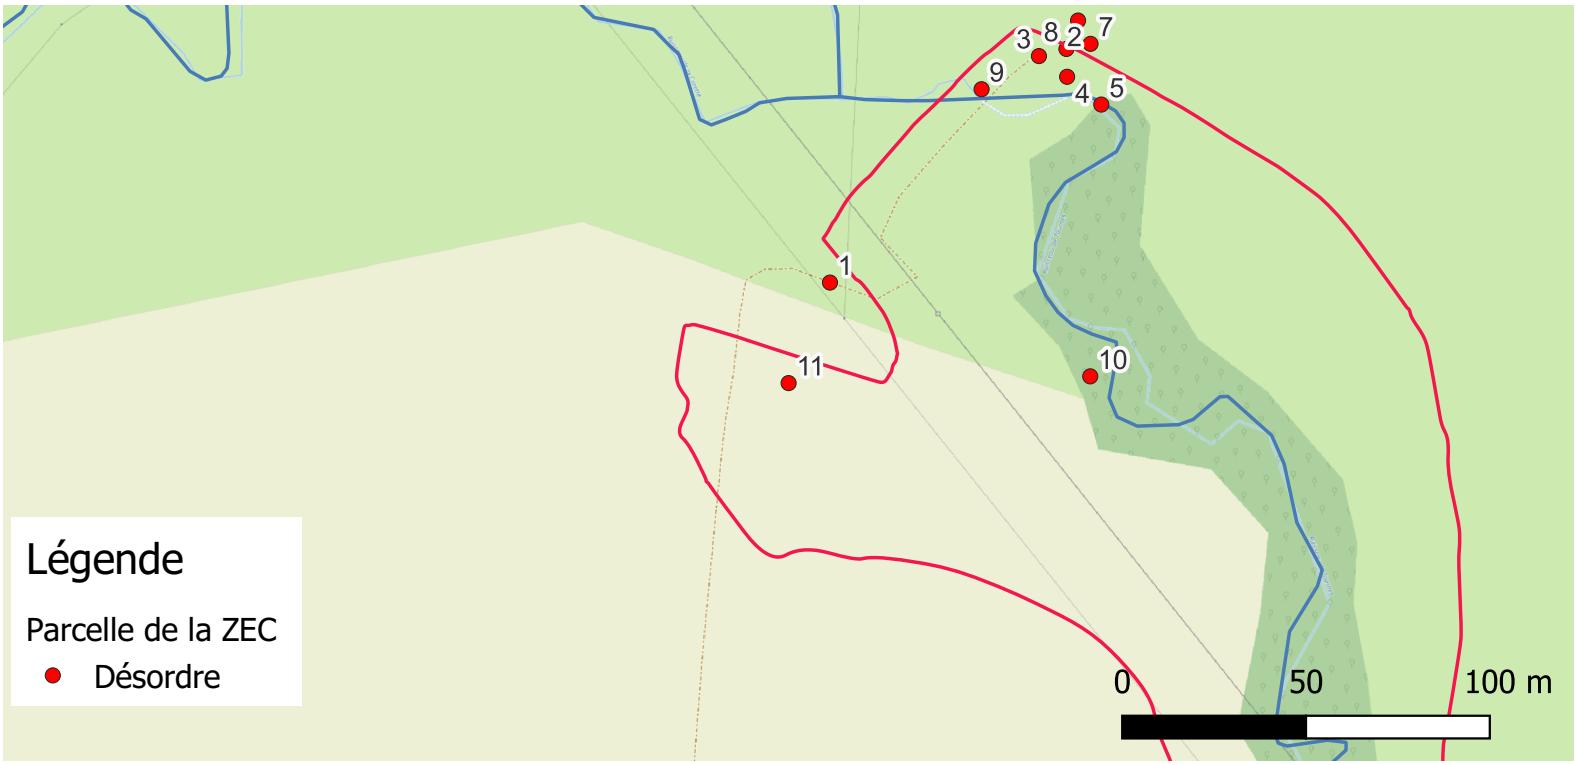
Visite technique approfondie de la Tournes - Echinghen
Fiche désordre n° 10

Type :	Marque d'érosion
Descritption du désordre :	Berges en amont
Quantification	Ponctuel
Importance	désordre marqué

Type d'action	Réparation
Description	Reprise de la berge avec matériaux adaptés à la stabilisation des berges
Echéance	Urgence moyenne - N'a pas d'impact sur le fonctionnement de l'ouvrage
