DOSSIER DE DIAGNOSTIC TECHNIQUE

Référence : 002EW116793-4
A communiquer pour toute correspondance
Réalisé le : 09/09/2025
Reférence mandataire : HEH_PAV_E

Pavillon E
5 Place d'Arsonval
69003 LYON

AMIANTE : Dossier amiante avant démolition d'un immeuble bâti

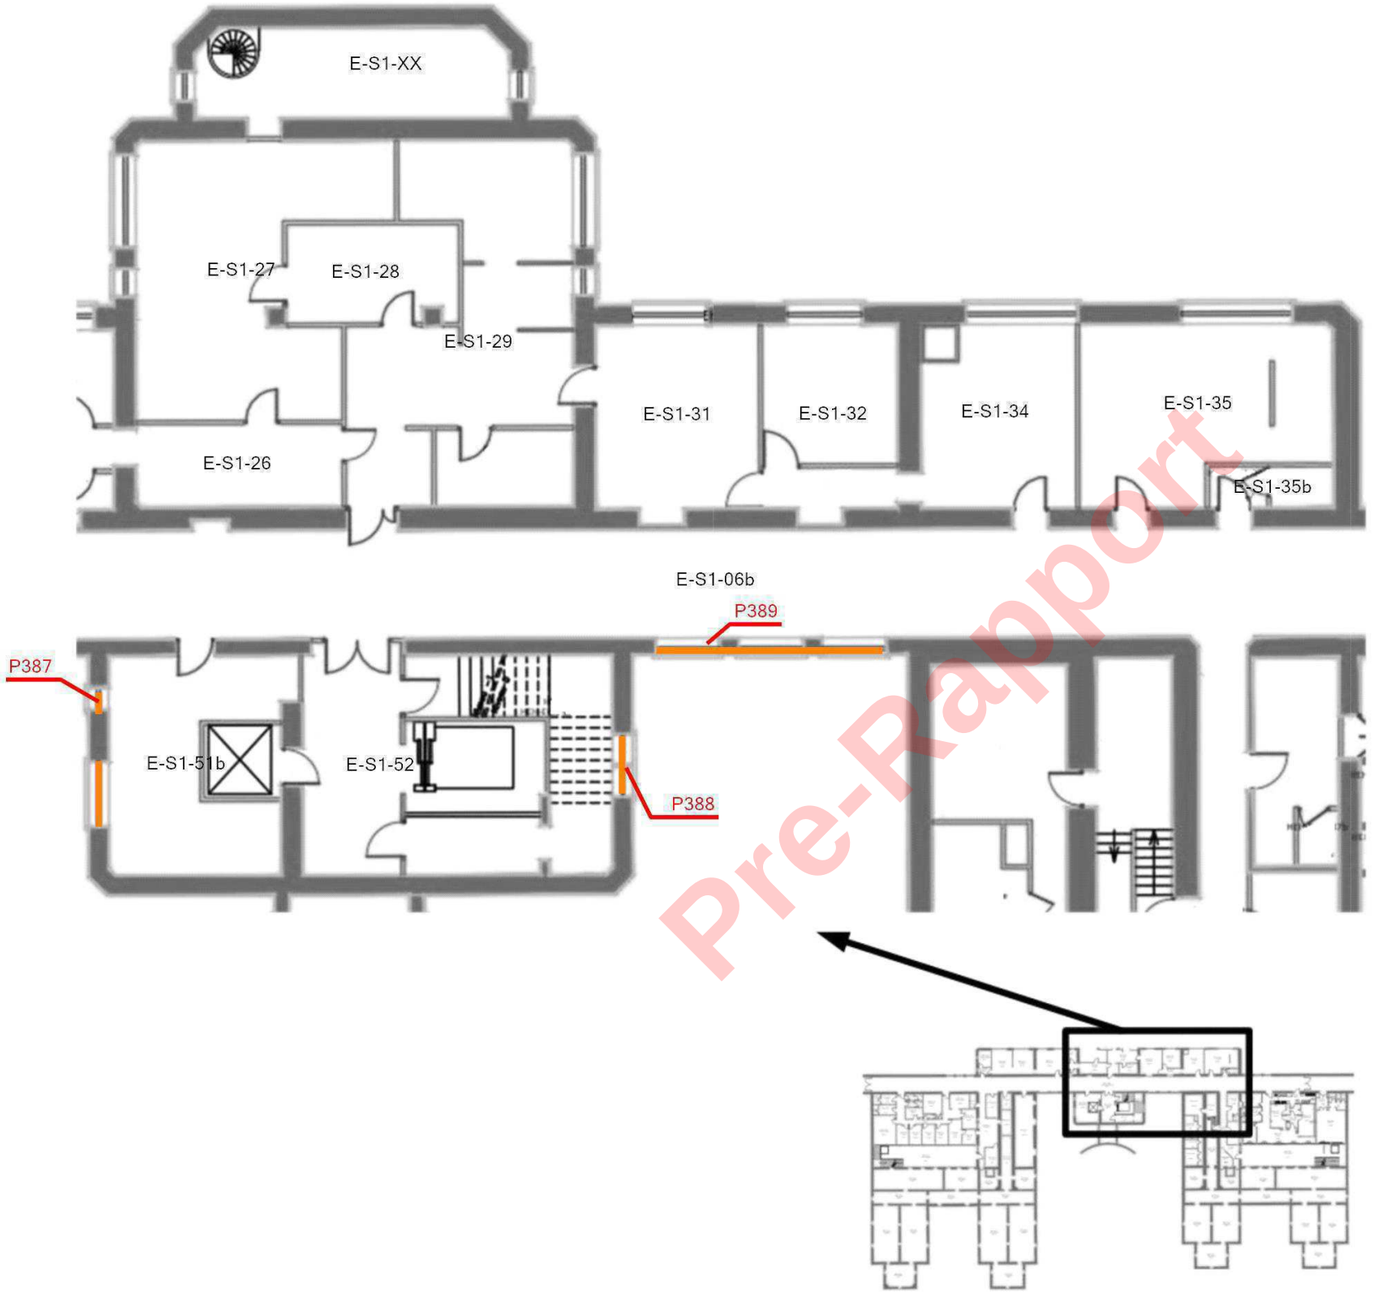
SOUS SOL ZONE 2 - MPCA FAÇADES

Légende	
	P389 : Mastic vitrier
	P387 : Mastic vitrier
	P388 : Mastic vitrier

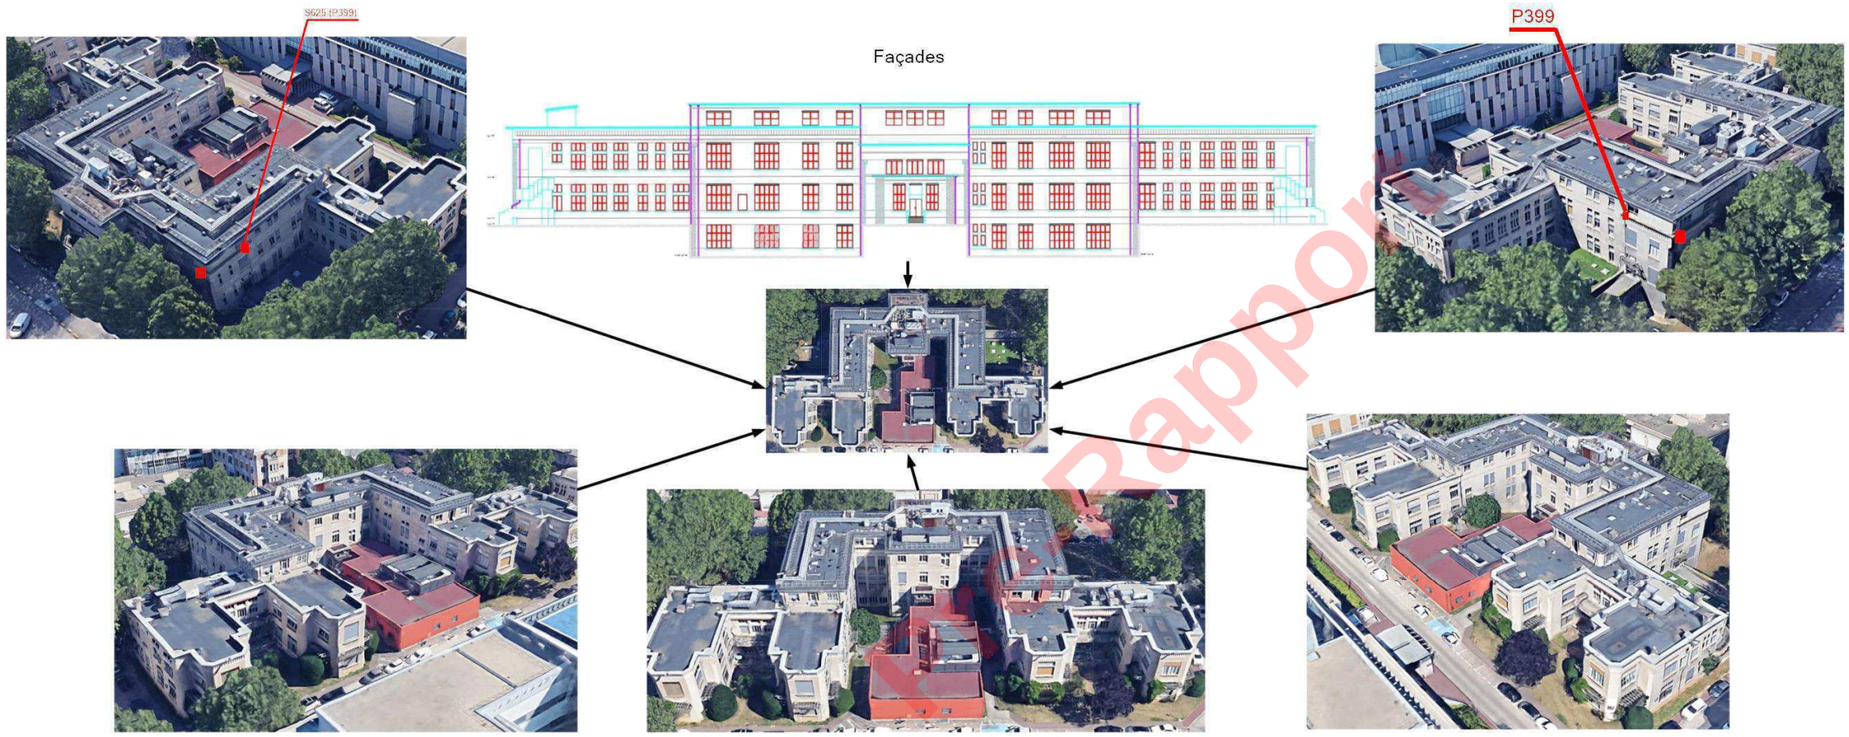
FACADES - MPCA TOUTES CATÉGORIES CONFONDUES

Légende	
	P399 : Elément en fibre ciment

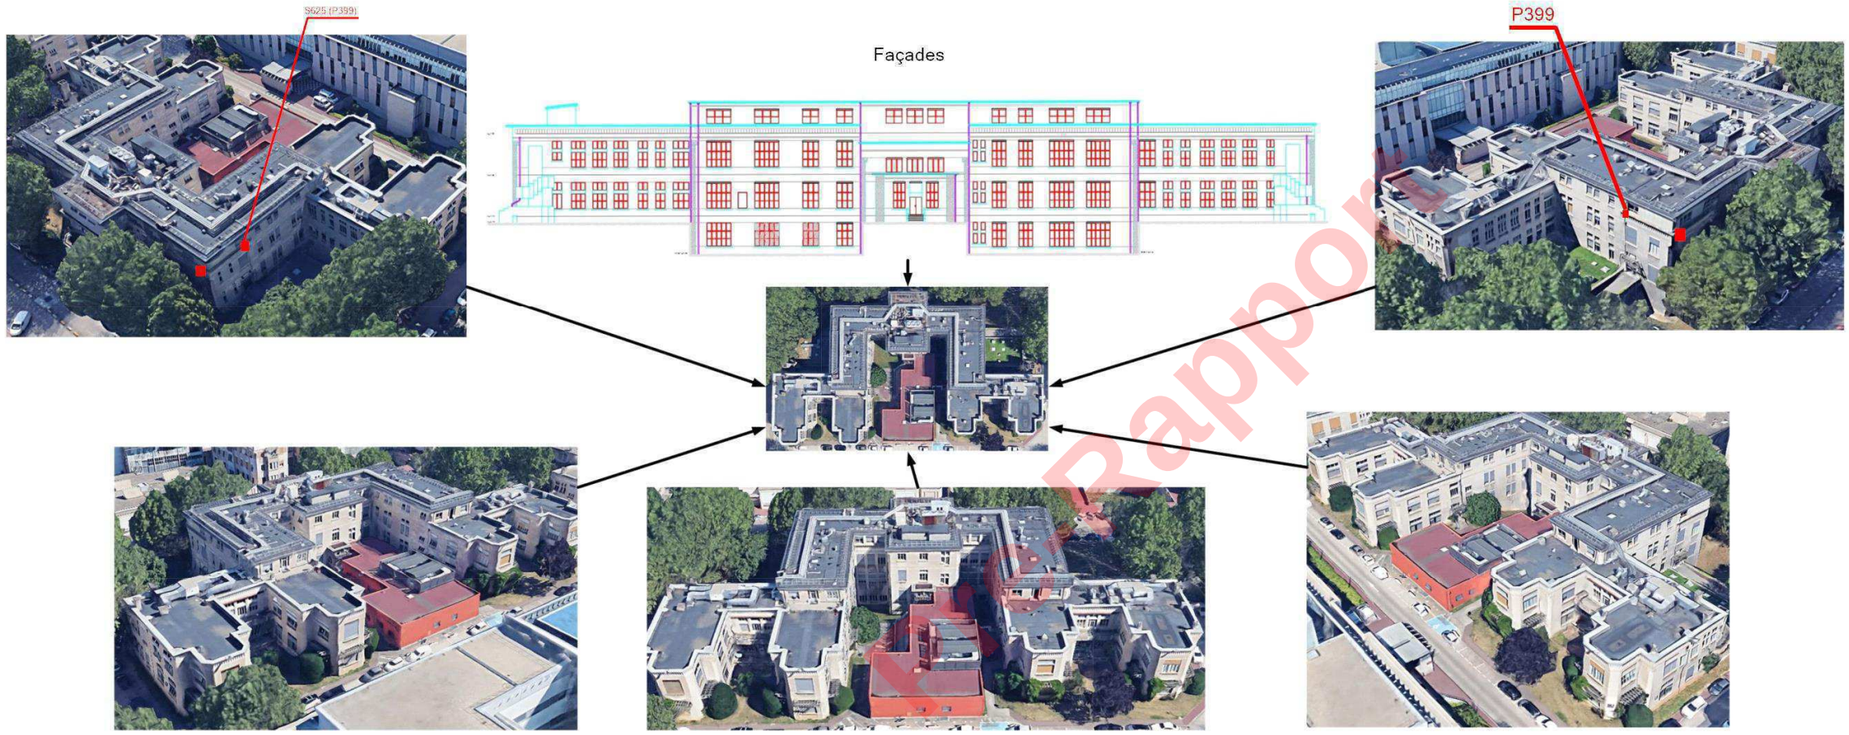
FACADES - MPCA COFFRAGES PERDUS

Légende	
	P399 : Elément en fibre ciment

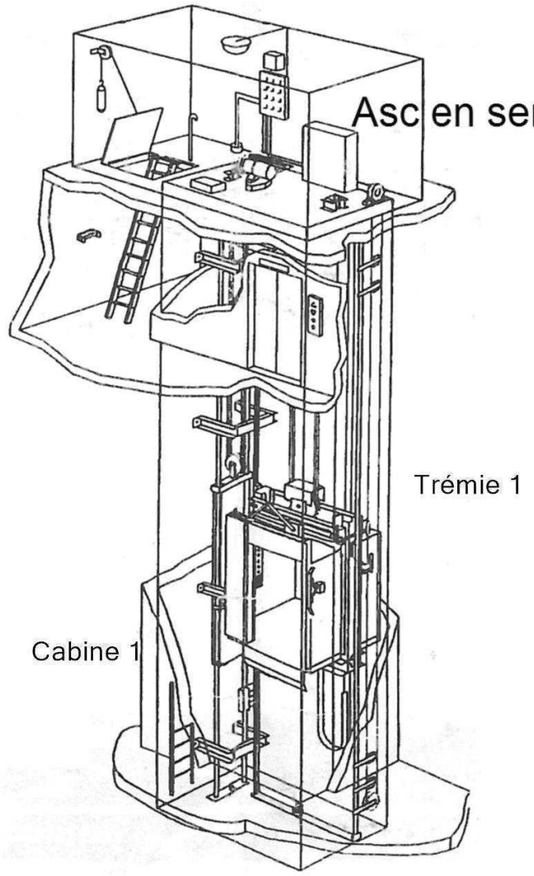
P500 : Frein

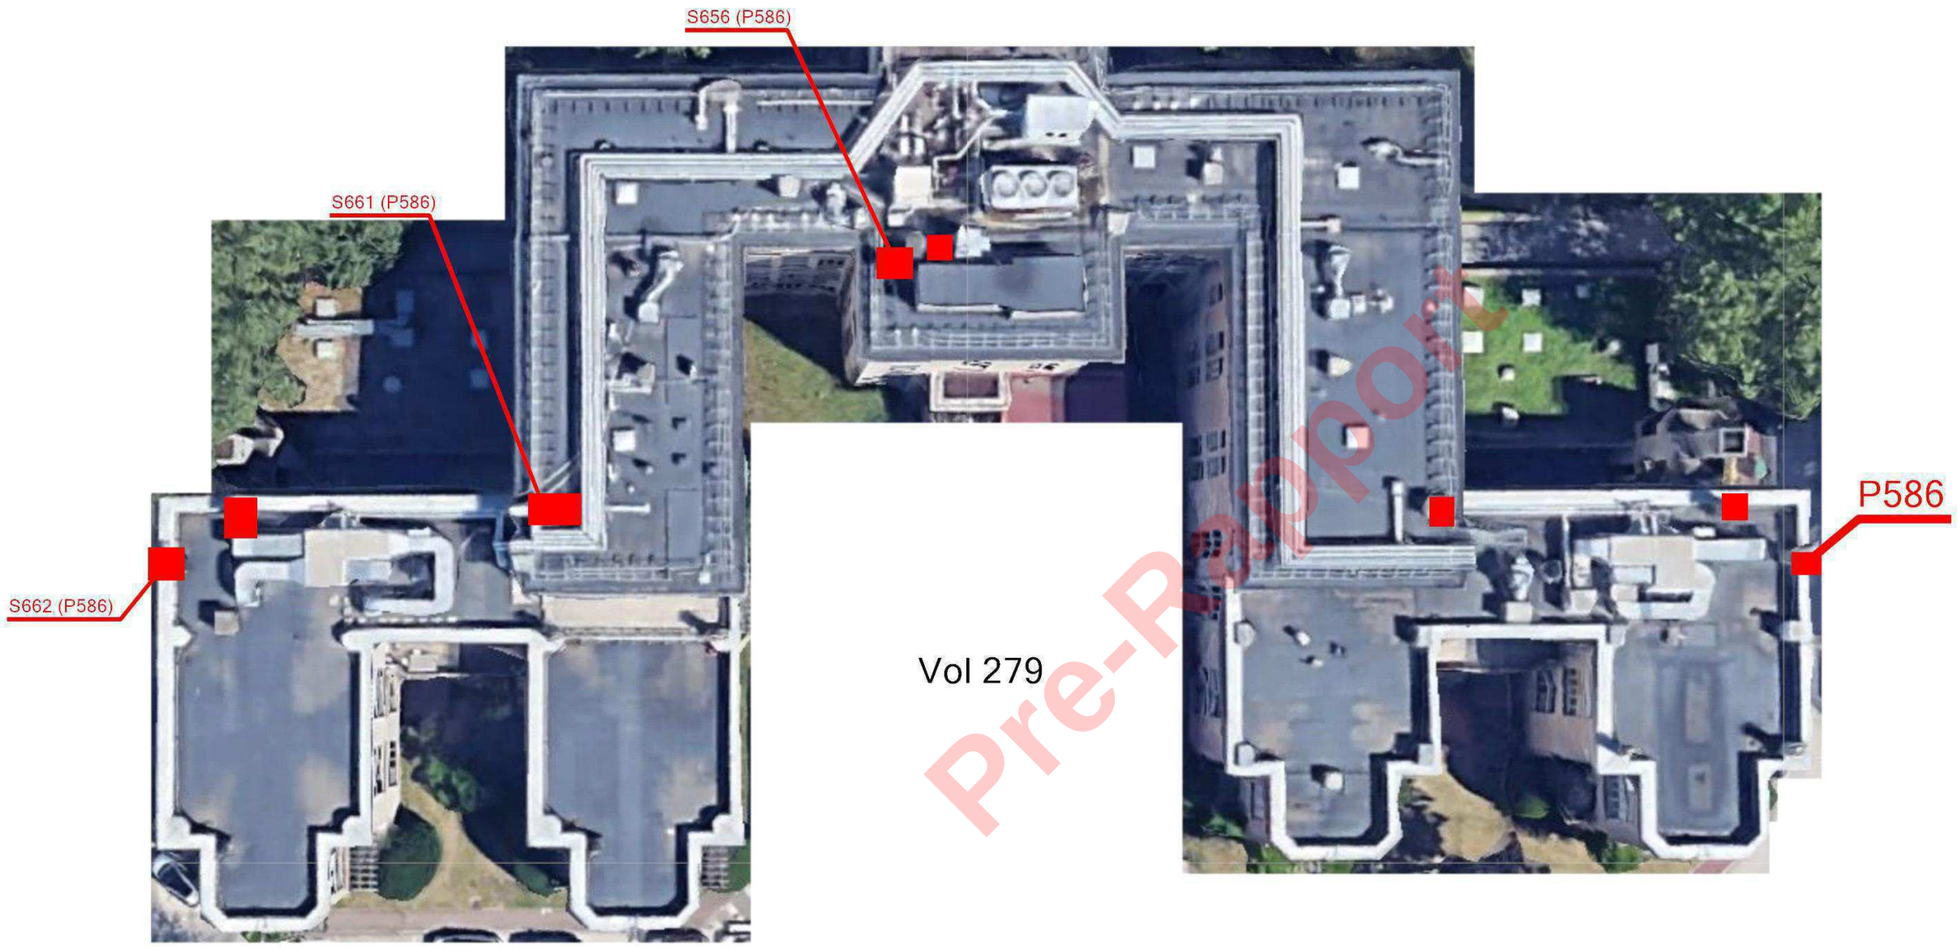
TOITURE - MPCA TOUTES CATÉGORIES CONFONDUES

Légende	
	P586 : Conduits de ventilation

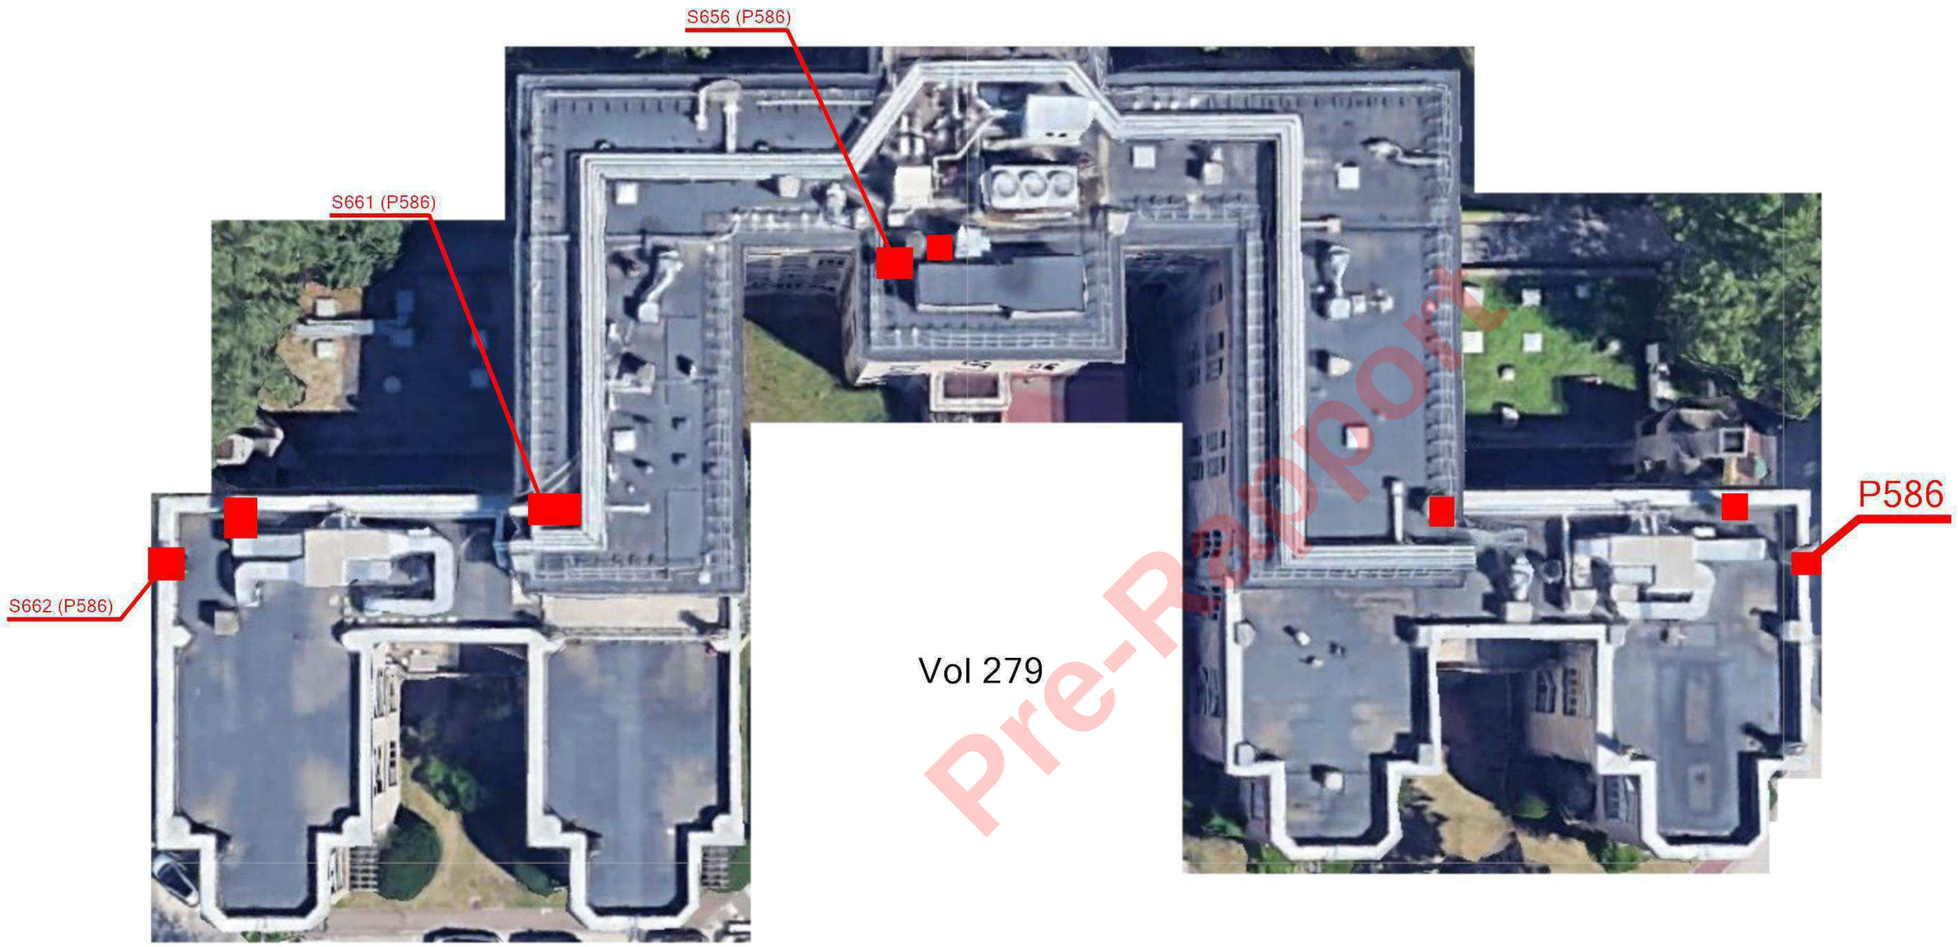
TOITURE - MPCA TOITURE ET ÉTANCHÉITÉ

Légende	
	P586 : Conduits de ventilation
