Références : A14B2650/003-1/ATELIER DE LA GRAVIERE/AMI_DEM/OTT
Date d'édition : 23/04/2026
Contrat N° : A14-B-2026-00A1/0

# RAPPORT DE REPERAGE DES MATERIAUX ET PRODUITS CONTENANT DE L'AMIANTE AVANT DEMOLITION D'UN IMMEUBLE BATI

Dénomination du bâtiment : ATELIER DE LA GRAVIERE
Fonction principale du bâtiment : Service Technique
Date du Permis de Construire : non communiqué

Adresse :
16, Avenue Charles De Gaulle
84130 LE PONTET

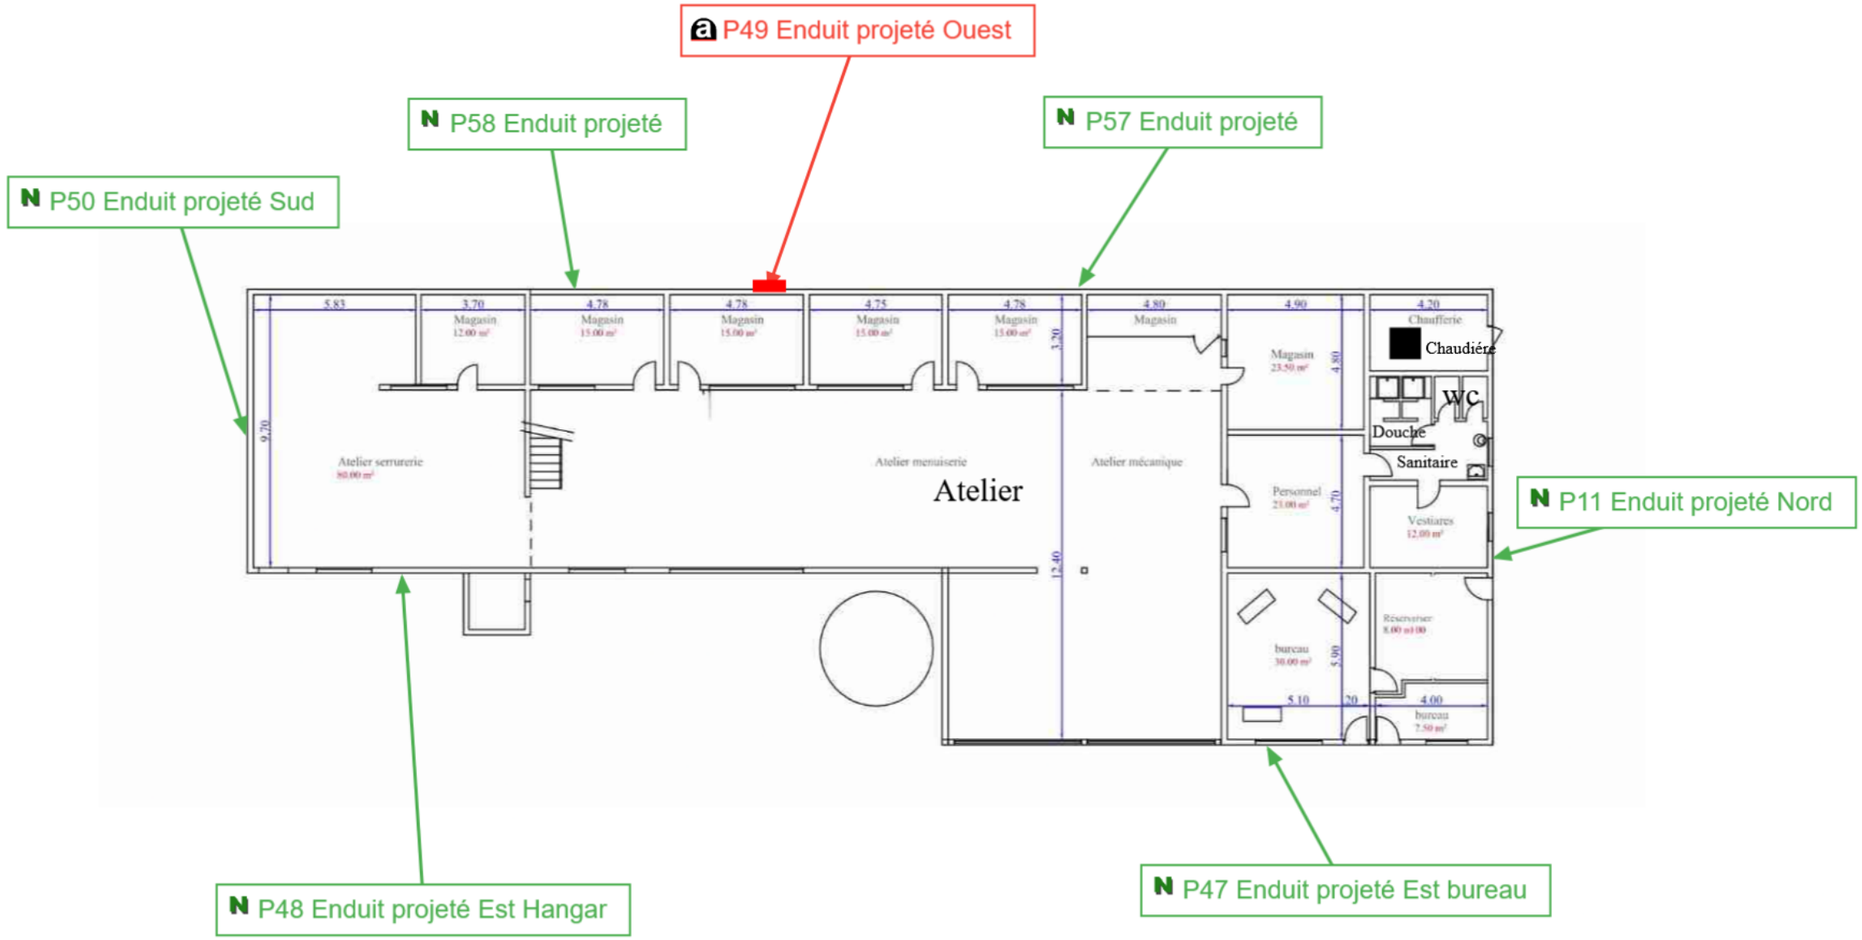
| Planche de repérage usuel | | |
|---|---|---|
| Type: Plan | Croquis: 5/7 | Atelier de la Graviere / Façade |

**Pollution du prélèvement P049 de façade par les PST amiantés du toit, prélèvement effectué sur le haut de la façade. Le résultat 2 autres prélèvements P057 et P058 négatif effectués sur la même façade confirme la pollution.**

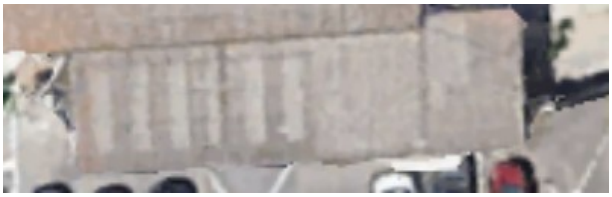
N
Toitures / Toit terrasse / Etanchéité bitumineuse acrotère [ Prélèvement n°13]

N
Toitures / Toit terrasse / Etanchéité bitumineuse superieur [ Prélèvement n°51]

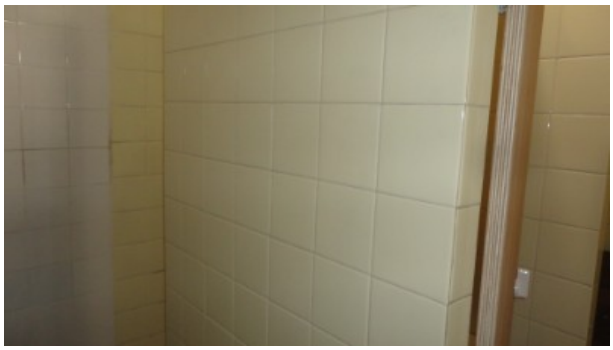
a
Atelier / Douche / Colle de faience Carreaux jaune [ Prélèvement n°36]

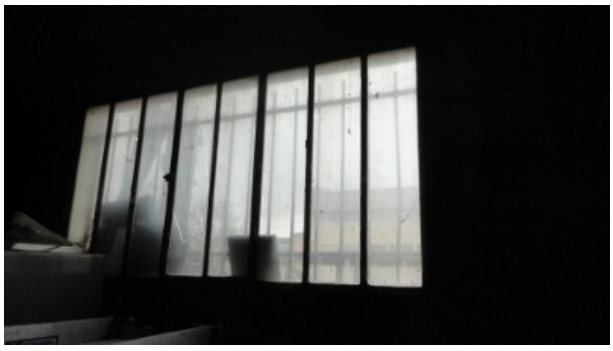
N
Atelier / Atelier / Mastic fenêtre métal [ Prélèvement n°14]

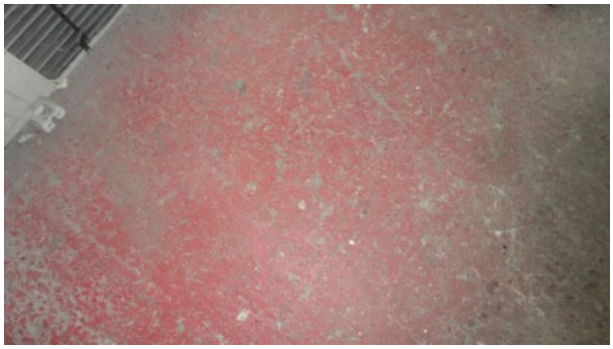
N
Atelier / Atelier / Peinture rouge [ Prélèvement n°15]

N
Atelier / Atelier / Enduit ciment [ Prélèvement n°16]

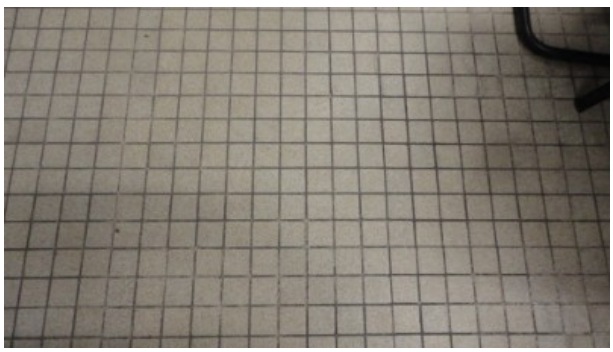
N
Atelier / Personnel / Enduit peint [ Prélèvement n°30]

N
Atelier / Personnel / Colle de plinthe [ Prélèvement n°29]

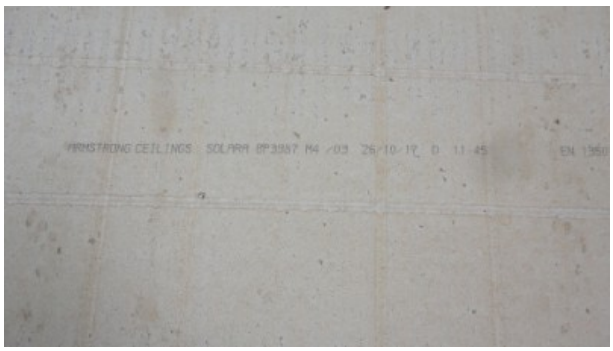
N
Bureau 1 / Dalle de faux plafond

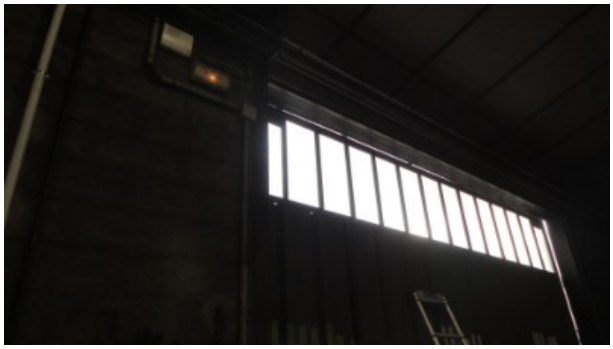
a
Atelier / Atelier / Mastic imposte portail [ Prélèvement n°24]

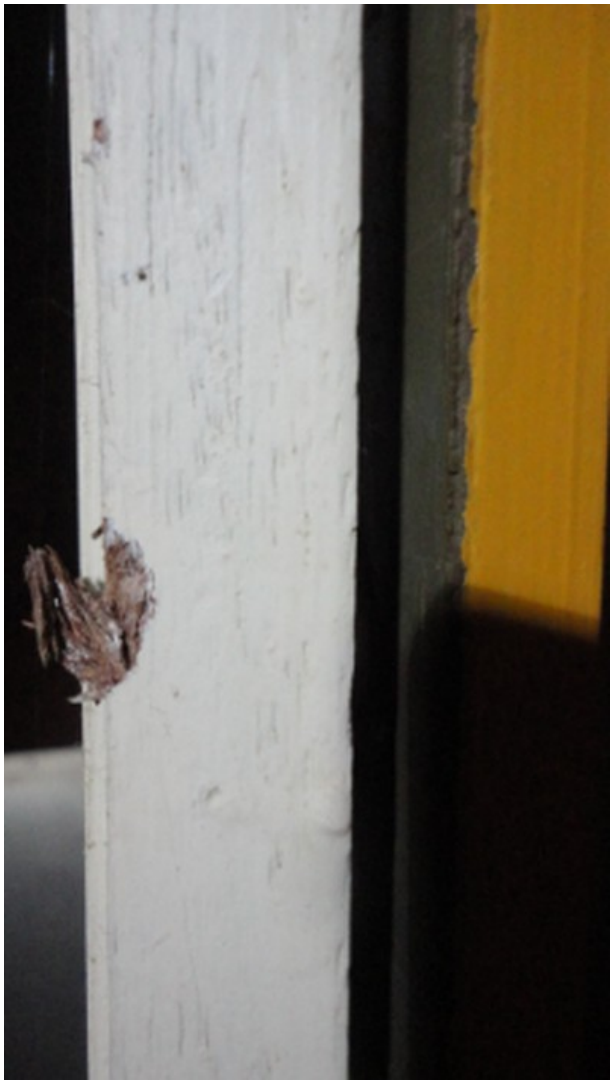
N
Coursive / Enduit Poteau [ Prélèvement n°1]

N
Piece 3 / Enduit peint [ Prélèvement n°8]

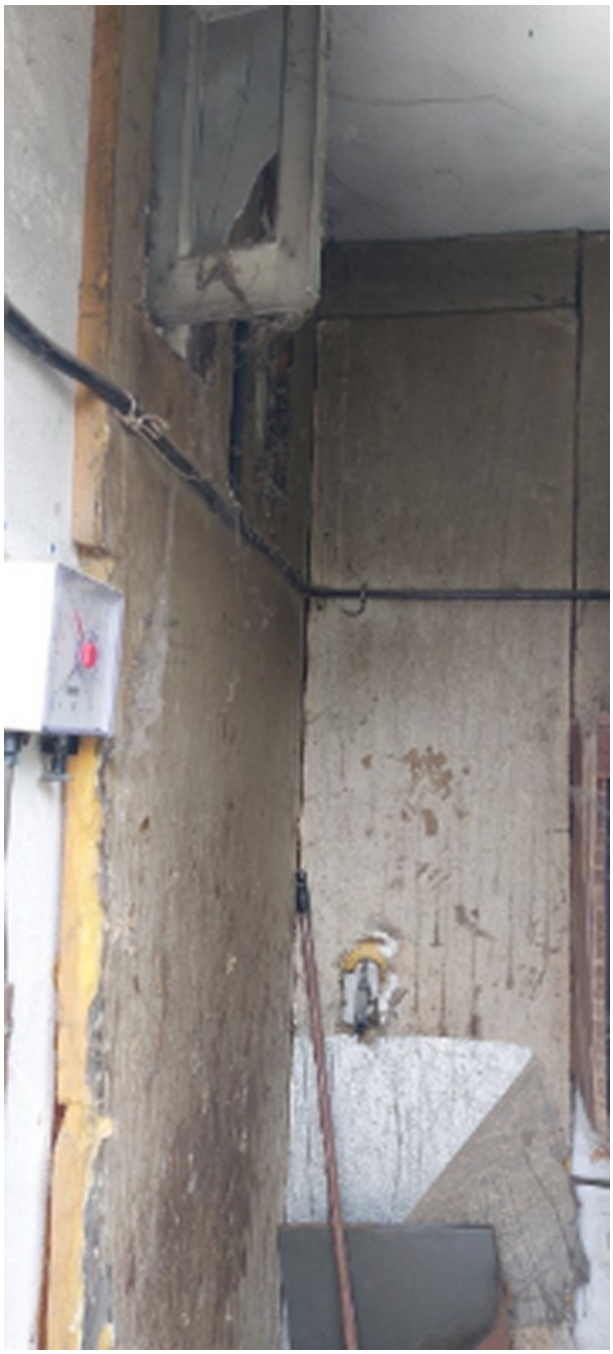
a
VILLA / Rez de chaussée / Cuisine / Colle de faience [ Prélèvement n°15]

N
VILLA / Rez de chaussée / Cellier / Enduit peint
[ Prélèvement n°13]

N
VILLA / Rez de chaussée / Chaufferie / Enduit ciment
[ Prélèvement n°57]

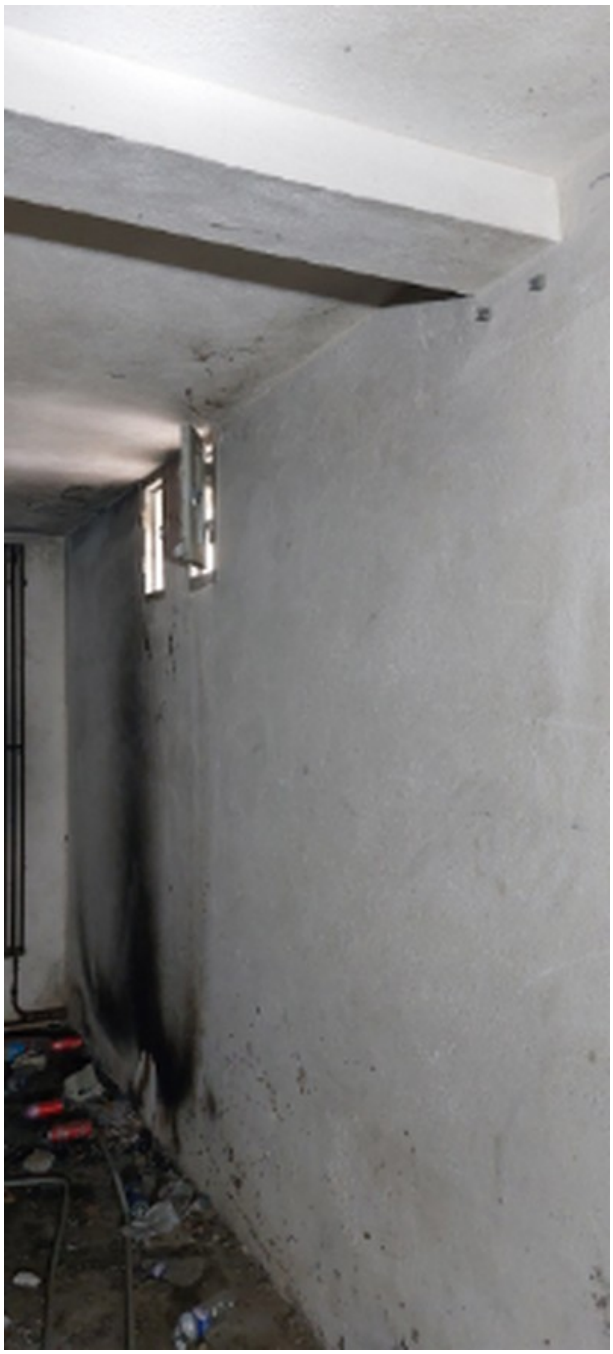
VILLA / R-1 / Cave / Enduit peint [ Prélèvement n°3]

VILLA / R-1 / Cave / Enduit peint [ Prélèvement n°4]

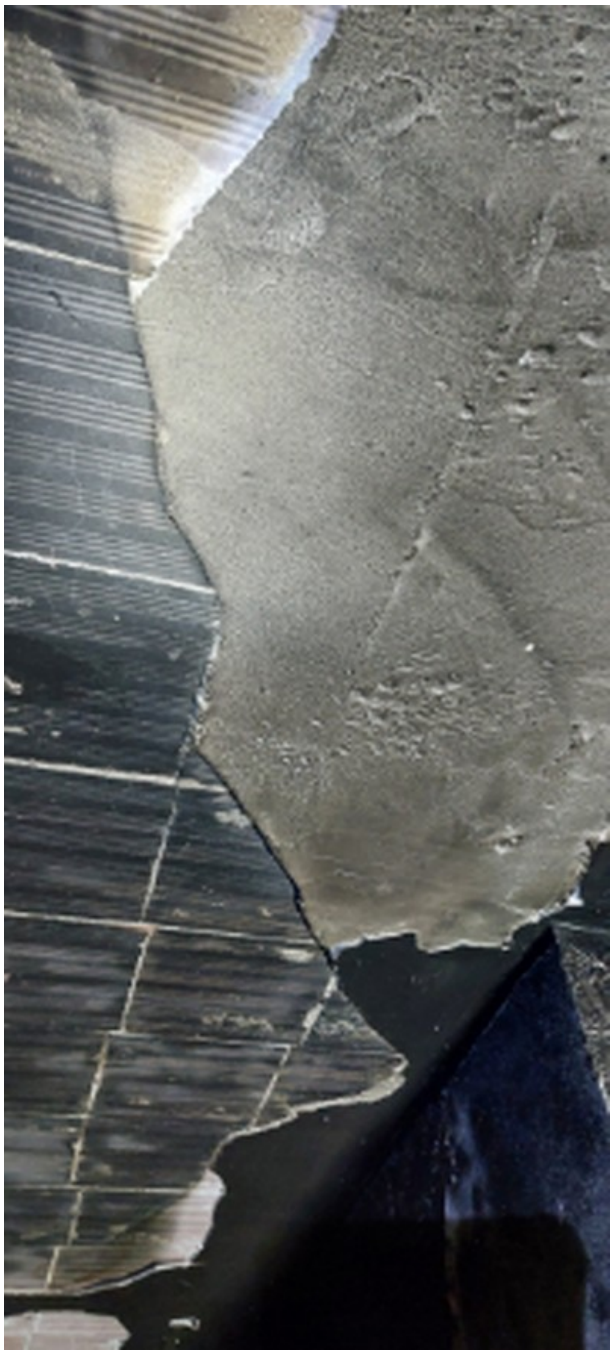
N
VILLA / Rez de chaussée / Entrée / Enduit peint
[ Prélèvement n°6]

N
VILLA / Rez de chaussée / Entrée / Enduit peint
[ Prélèvement n°7]

N
VILLA / Rez de chaussée / Entrée / Colle de carrelage
[ Prélèvement n°8]

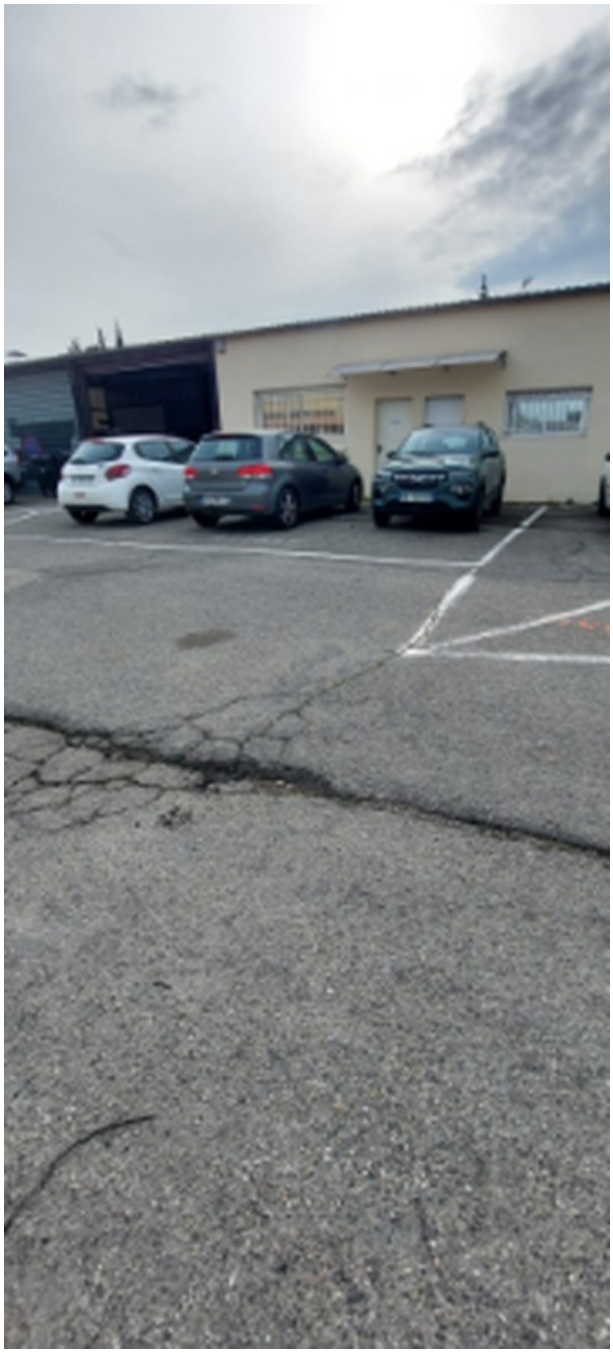
N
Parking / Enrobé [ Prélèvement n°1]

N
Parking / Enrobé [ Prélèvement n°2]
