## 1 : Caractérisation du dysfonctionnement

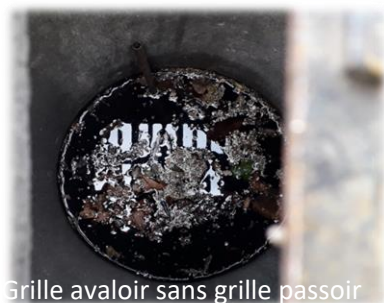
Impasse des écoliers

Inondation observée au croisement de l'avenue de la VIIe armée et de l'impasse des Ecoliers. Hypothèse d'apport important d'eau de l'impasse des Ecoliers entraînant une potentielle contrainte hydraulique au croisement. L'influence aval générée par les eaux de l'avenue associée à la pente de l'impasse favorise certainement ce phénomène.

Grille avaloir sans grille passoir

Mettre en place des grilles passoir dans les grilles avaloirs.  
Stockage linéaire dans la rue (permettrait de refaire la route dégradée).  
Faire accompagnement avec un tampon supplémentaire.

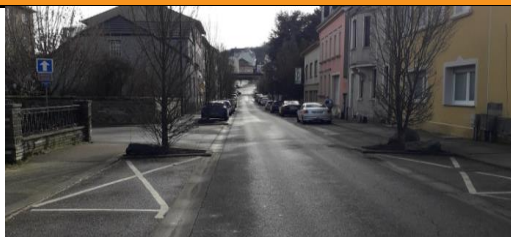
Rue de la Rivière

Débordements

Imperméabilisation des rues entraînant des apports forts sur le point bas situé à l'angle de la rue de la Rivière.

Pas de problématique identifiée. Présence d'un bassin de régulation.

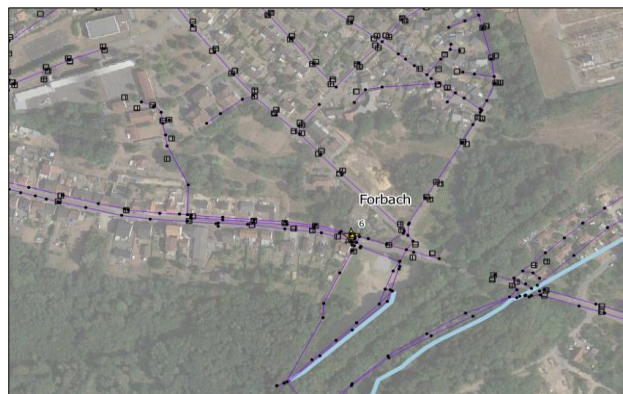
Rue Rosselmont

Inondation

Forts apports générés par la rue imperméabilisée. Problématique d'inondation ponctuelle certainement liée au domaine privé. Problématique de fonctionnement du bassin en aval de la rue soulevée. BO diagnostiqué par la CAF-PF.

Bassin semblant fonctionner. A contrôler sur les retours de la commune. Pas d'aménagement.

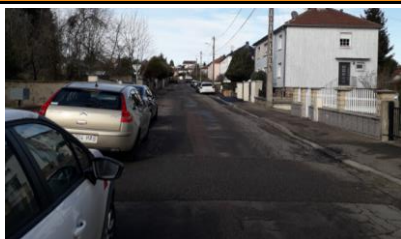
Rue Barabino

Refoulement riverains

Problématique d'inondation chez les riverains situés en amont de la rue malgré l'absence d'inondation sur la route en contre bas.

Problème de refoulement des eaux où structure réseau. Faire passer ITV.

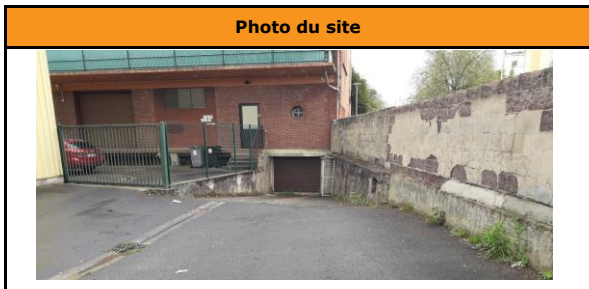
Rue les Floralties

Inondation

Problématique d'inondation chez le riverain au croisement de la rue Les Pensées.

Solution potentielle en intégrant ce problème aux réaménagements qui seront réalisés dans la zone UDd du PLU. Profiter de ce réaménagement pour mettre en place un dispositif d'accompagnement et de gestion des eaux à l'amont pour empêcher l'accumulation des eaux en contre-bas, chez le riverain.

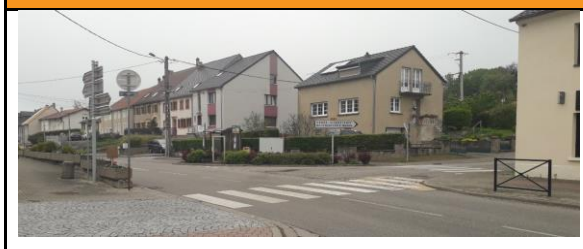
Rue de l'Eglise

Débordements

Débordement du réseau en aval de la rue générant des inondations ponctuelles. Forte pente de la rue et croisement avec la rue Principale devant la Mairie qui n'a pas de pente marquée. L'ancien syndicat avait réalisé des travaux de renouvellement de conduite sur la rue Principale en créant deux conduites de diamètre 800 mm chacune.

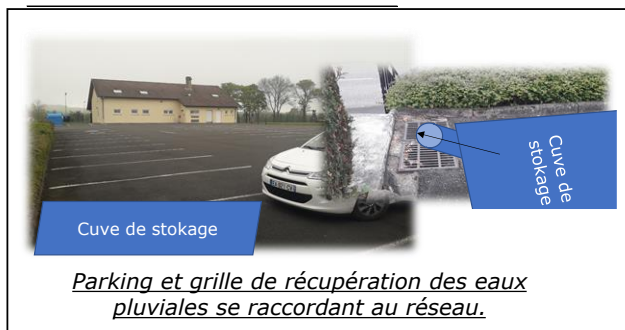
Rue de l'Eglise et rue de l'Ecole

Parking et grille de récupération des eaux pluviales se raccordant au réseau.

Gestion des eaux possibles à l'amont pour limiter les apports d'eaux de ruissellements.

- Aménager le parking de 1 300 m<sup>2</sup> imperméabilisé déconnectant les grilles où en mettant en place un stockage restitution au droit des grilles d'environ 40 m<sup>3</sup> (pluie de 30 mm)
- Rue de l'école, le parking imperméabilisé d'environ 420 m<sup>2</sup> peut être déracordé.

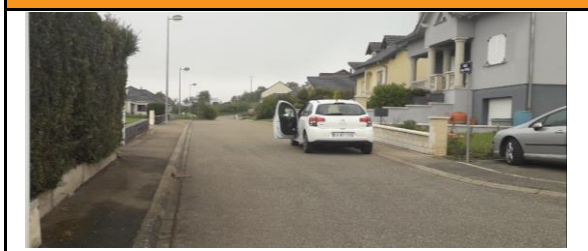
Rue des Près

Refoulement riverain

Refoulement des eaux dans la 1ère maison au croisement avec la rue de l'Eglise. Le garage est sous le niveau du réseau.

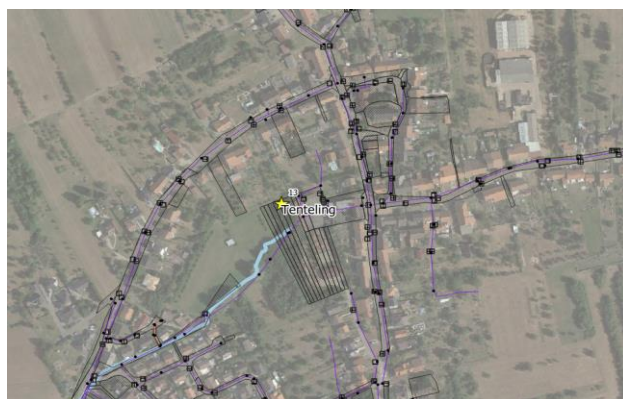
Rue de l'Ecole

Inondation

Inondation liée probablement au colmatage de la grille présente avant le busage du fossé traversant zone Na du PLU derrière l'école.

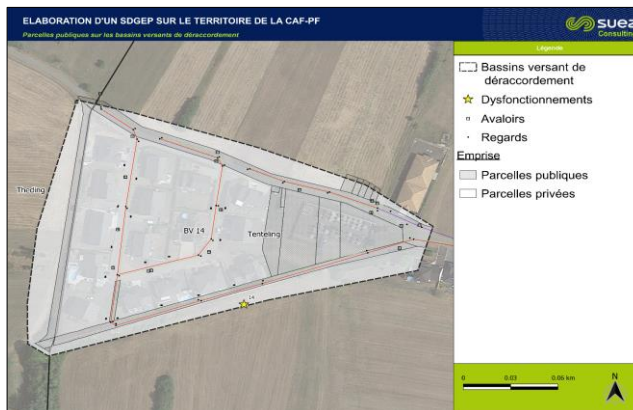
Rue de la Fontaine

Inondation

Secteur séparatif avec rejet du pluviale dans le fossé présent le long de la rue. La CAF-PF a mis en place une retenue avant le fossé afin de limiter les apports dans ce dernier. La commune semble être dans l'attente du vortex qui doit permettre la dite limitation du débit rejeté dans ce fossé. De plus, la commune, de part les débordements causés près des quelques habitations en amont, a mis en place un DO afin de protéger ces dernières. Les eaux de pluies se rejettent donc dans le champ le plus proche, après validation de l'agriculteur pour rejet sur ses parcelles.

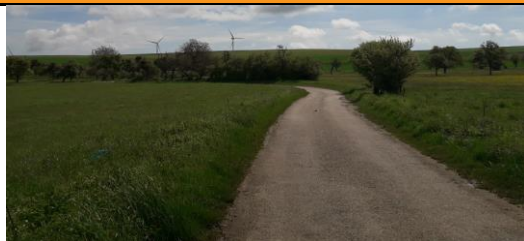
Route communal entre Bousbach et Tenteling

Inondation

Inondation de la route empêchant le passage des voitures.

Favoriser les écoulements en bordure de route vers les champs. Vérifier le bon écoulement du busage et accompagner les eaux vers le fossé.

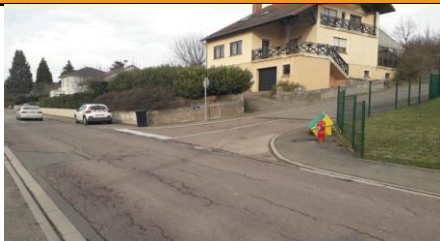
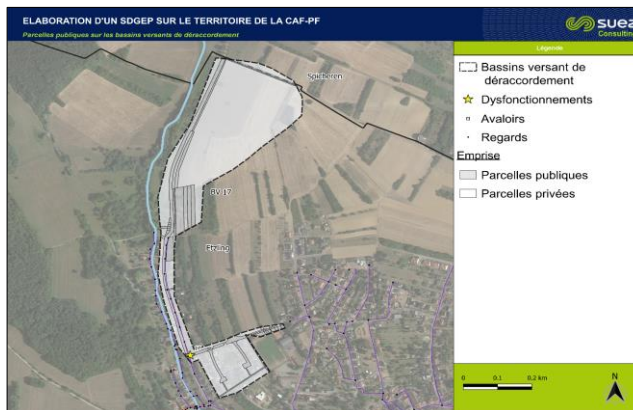
Croisement rue du Plateau et rue Principale

Raccordement contraint

Le lotissement situé à ce croisement est en séparatif. Cependant, l'ensemble des eaux se rejettent dans le réseau unitaire de la rue Principale. Il faut permettre le rejet de ces eaux pluviales dans le Waeschbach situé de l'autre côté de la route. Sans cela, la mise en séparatif n'a pas d'intérêt réel.

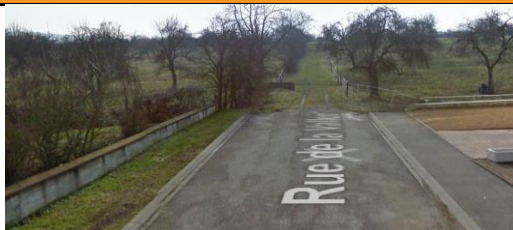
Débordements

Apport important d'eaux de ruissellement issues du bassin versant amont. Le DO présent en aval rejette ces eaux de manière importante dans les champs privé. Problématique relative au DO par la forte pente de la rue et la structure du DO (seuil frontal dimensionné pour un apport certainement moins important qu'aujourd'hui). Inondation présente en amont direct du DO. Stockage et déversement important de lingette (question de l'entretien ou du génie civil de l'ouvrage). La CAF-PF a mis en place 3 BO afin de gérer les eaux en amont. Pas de constat d'impact pour une pluie importante à ce jour au vu de la récente mise en place de ces derniers (2019-2020). La commune propose comme solution le délestage de ce DO par le biais d'un fossé rejoignant la rue du 1er Septembre par le Talweg et donc le milieu naturel au Sud (via le fossé de la route départementale).

Revoir la côte de déversement du DO et sa structure (accompagnement des eaux). Discussion avec les détenteurs des parcelles par lesquelles pourrait passer le fossé du délestage du DO.

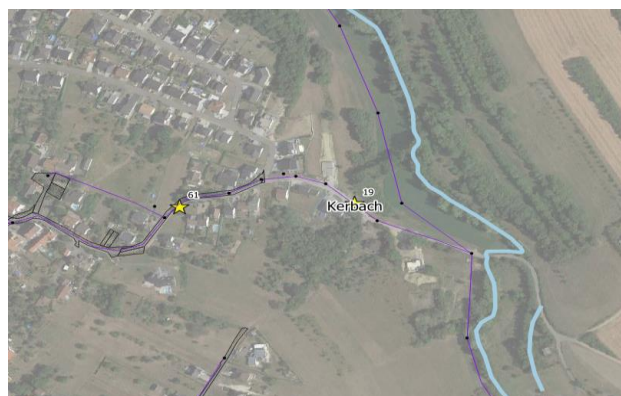
Débordements

Débordements observés à l'aval du rejet de la conduite de transport ramenant les eaux des communes d'Etzling et de Behren-lès-Forbach. Le rejet de cette conduite peut provoquer des apports important.

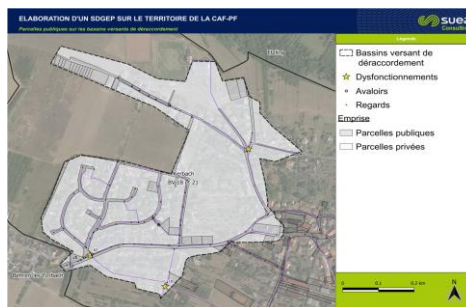
Débordements

Problème de débordement au croisement des rues à l'Ouest de la rue. Confluence des rues du 17 février, d'Etzling, du Stade (apports importants des eaux issues du parking de salle des fêtes) et de la Source. Refoulement dans la rue du 17 février et en aval de la confluence (route sans pente, dimensionnement de réseau ?). Besoin de l'analyse de la confluence hydraulique des réseaux et de réduction des eaux issues de la rue du Stade.

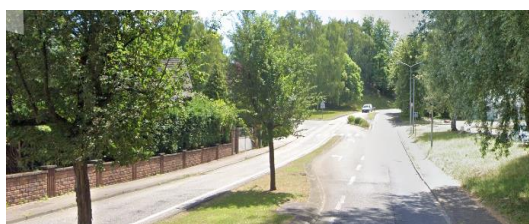
Débordements

Problème de débordement et de ruissellement au niveau de la voie ferrée. Un trop-plein existe cependant afin de rediriger les eaux via un Ø2000 mm vers un BO de 1500 m3 puis vers le ru du Pulvebach.

Gestion des eaux en aval au niveau du DO. Proposition de réduction de la hauteur de lame avec mise en place de batardeau pour rehausser au besoin. Augmentation de la capacité de déversement limitant les surcharges amont. Accompagner ce test d'une caméra en réseau pour observer le délestage actuel optimiser ou non

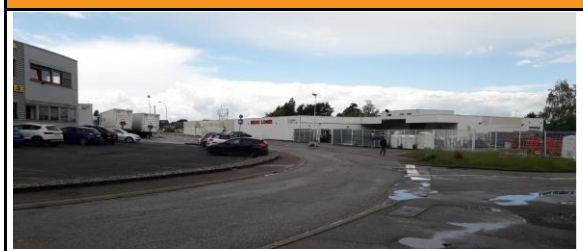
Inondation

Problème d'inondation au niveau du coude de la rue lié à l'imperméabilisation forte de la zone d'activité. Un stockage linéaire existant a été mis place auparavant mais le problème persiste. Des apports provenant également des bordures de l'autoroute au Sud traversent la voie et ruissellent jusqu'à la rue Schuman et dans la rue de Spicheren également.

Gestion locale des eaux pluviales avec mise en place d'un fossé sur la zone enherbée. Laisser ruisseler les eaux issues de l'intersection de la rue en favorisant les écoulements vers ce fossé. Réduire la capacité d'acceptation de la grille ou la surélévée pour favoriser l'absorption par le fossé.

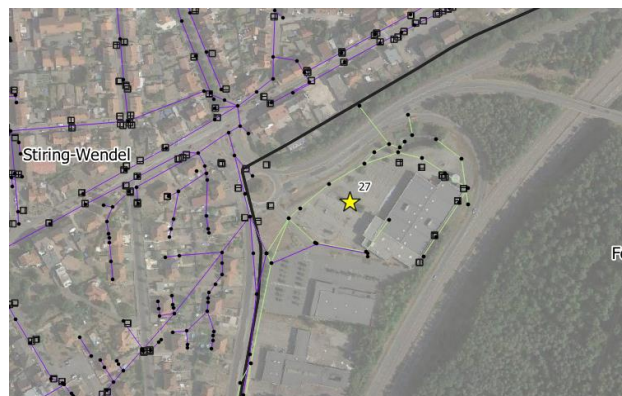
Inondation

Le bassin présent dans l'enceinte du magasin Décathlon ne semble pas fonctionner correctement. En effet, lors des débordements à l'aval, ce dernier ne semble pas se remplir.

Demander à l'établissement le but de ce bassin et vérifier en temps de fortes pluies si celui-ci se remplit.

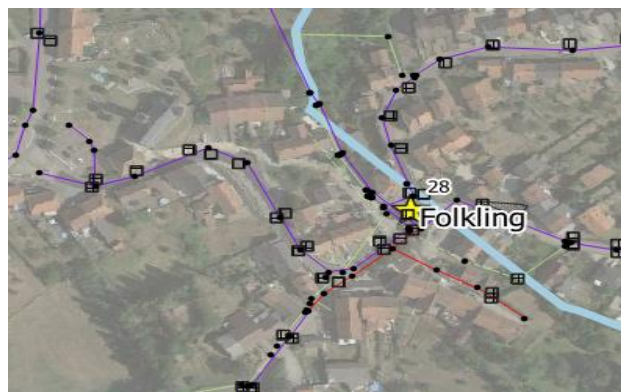
Rue de Gaubiving

Inondation

Débordement du ruisseau. Suspicion d'influence de la grille et des dépôts sur cette dernière entraînant un débordement du Morsbach avant le busage.

Nettoyage de la grille

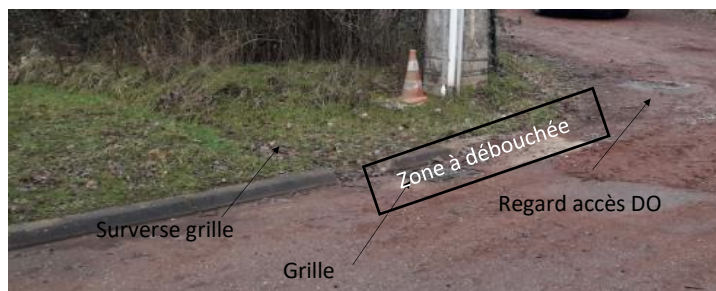
Grille bouchée

Nettoyer la conduite entre la grille de récupération des eaux et le regard. Eaux stagnante dans la grille.  
Surverse existante en cas de trop forte pluie vers un fossé (surverse grille) et vers une zone en friche (pard DO).

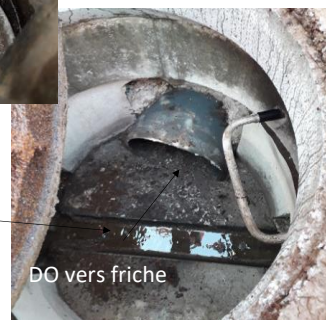
Arrivée grille et EU

DO vers friche

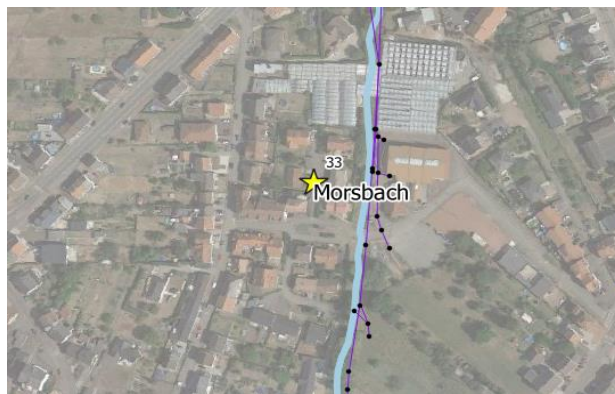
Lotissement du square de l'Europe

Raccordement contraint

Lotissement séparatif avec suspicion de rejet des eaux pluviales dans l'unitaire au lieu de les rejeter dans le ruisseau du Morsbach.

ITV réalisée par la CAF-PF

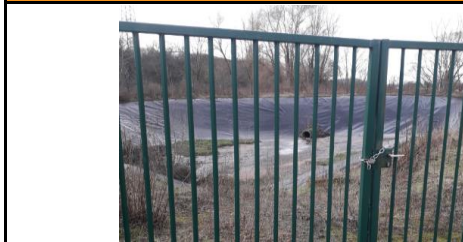
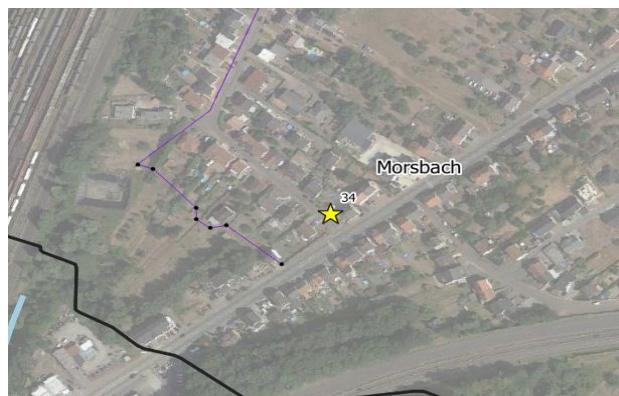
Rue de la Source

Apport autoroute

Suspicion d'apport des eaux de l'autoroute vers le BO situé rue de la Source. Arrivée par la conduite à gauche sur la photo. Conduite passant sous le n°5 de la Route Nationale.

Pas de problématique identifiée. Présence d'un bassin de régulation.

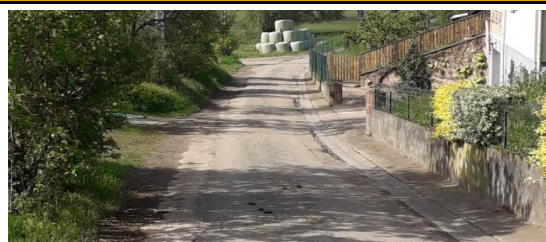
Rue des Vergers

Inondation

Problème d'inondation causé au fond de la rue par la pente et l'imperméabilisation. Débordement des réseaux. La structure hydraulique pourrait être la source du problème.

Laisser les eaux s'écouler vers l'aval en enlevant les grilles.

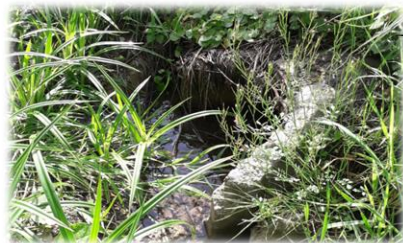
Buse sous voirie

Inondation causée par le sous dimensionnement du busage sous la route. Apport amont du BV générant des désordres, malgré l'entretien du busage

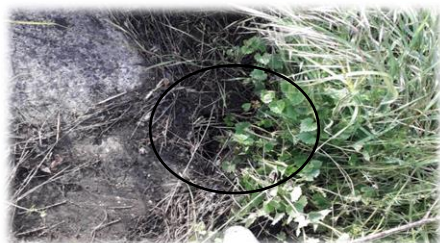
Exutoire grille amont poste

Inondation causée par débordements. Ecoulement principal des eaux de la rue de Bellevue vers la rue des Roses. Les eaux de ruissellements poursuivent leur chemin vers la rue du stade et génère en aval de la rue, et à cause du coude hydraulique vers la rue des Près, une influence aval probable donc des débordements à l'amont.

Sur le point bas en amont du poste, nettoyer la grille et l'exutoire. Réduire le nombre de grille amont pour favoriser les écoulements vers l'aval rue de Bellevue mais sans intrusion réseau. Utiliser les bordures enherbées en aval en retirant les mini trottoir.

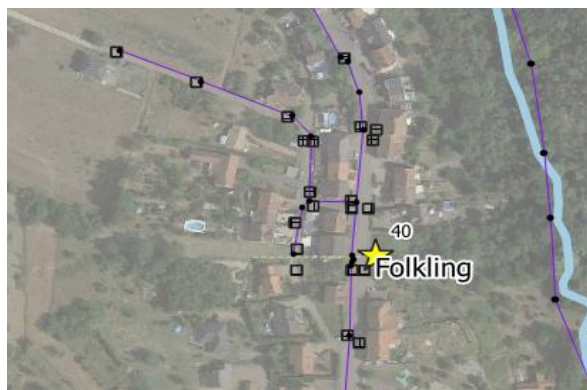
Rejet sur parcelle privée. Problème de compétence le jour où il y aura une construction sur la parcelle

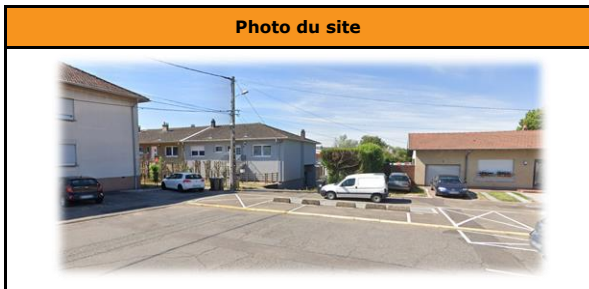
Refoulement riverains

Problématique hydraulique certainement liée au dégraisseur situé à l'angle de la rue. Projet de suppression de l'ouvrage.

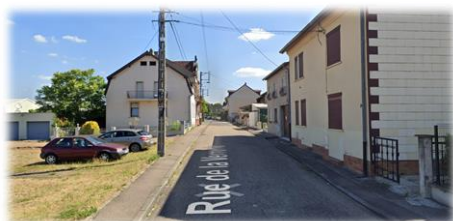
Inondation

Problématique hydraulique avec inondation en contre bas de la rue.

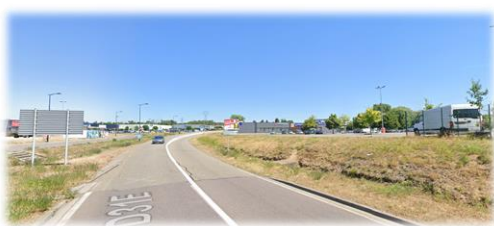
Inondation

Problème d'écoulement des eaux pluviales. Inondation de la route.

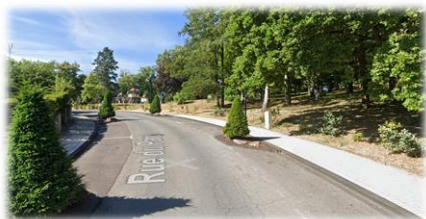
Coulées de boues

Problème de lessivage avec écoulements de boues vers le carrefour en contre bas.

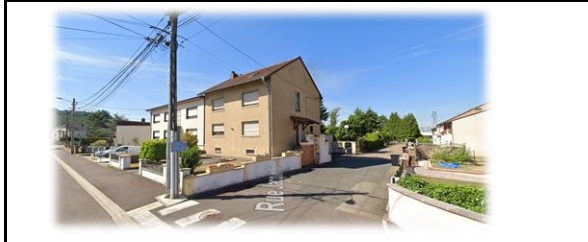
Inondation

Unitaire en Ø200 mm. Sous-dimensionnement du réseau.

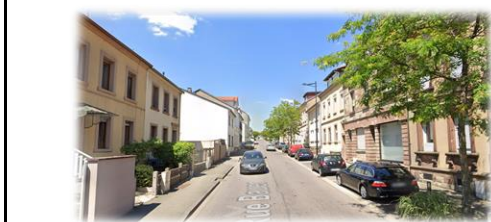
Inondation

Inondation marquant en juin et juillet 2017. Redondance lors des évènements du 2-3 juillet 2021. Problème hydraulique

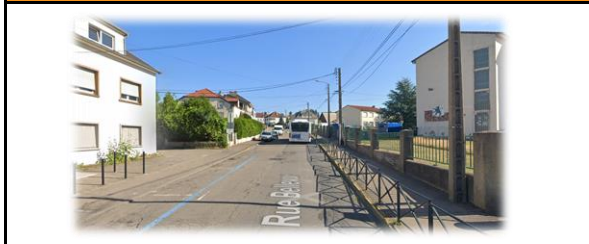
Inondation

Inondation marquant en juin et juillet 2017. Redondance lors des évènements du 2-3 juillet 2021. Problème hydraulique

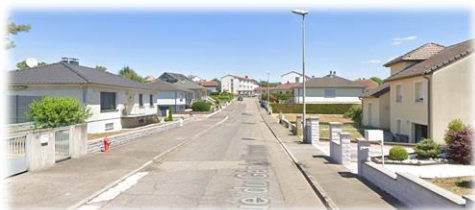
Inondation

Inondation marquant en juin et juillet 2017. Redondance lors des évènements du 2-3 juillet 2021. Problème hydraulique

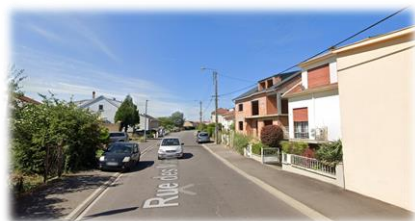
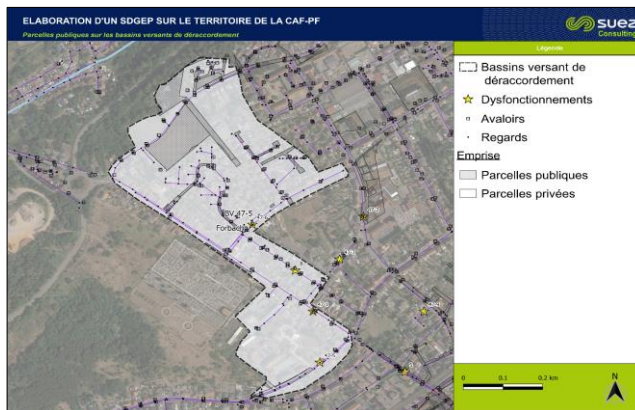
Inondation

Inondation marquant en juin et juillet 2017. Redondance lors des évènements du 2-3 juillet 2021. Problème hydraulique

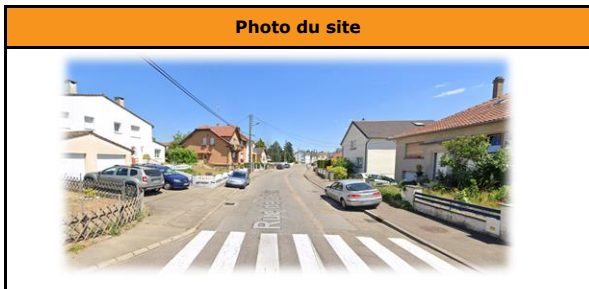
Inondation

Inondation marquant en juin et juillet 2017. Redondance lors des événements du 2-3 juillet 2021. Problème hydraulique

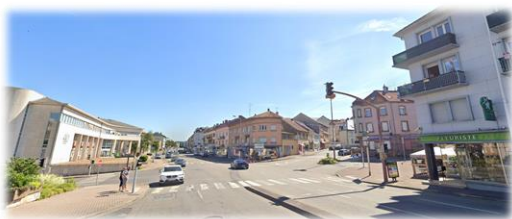
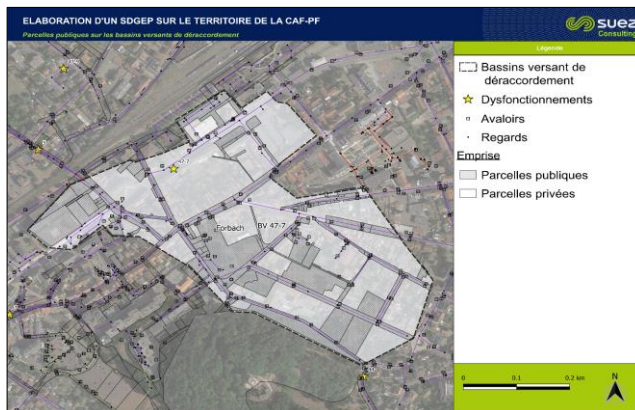
Inondation

Inondation marquant en juin et juillet 2017. Redondance lors des évènements du 2-3 juillet 2021. Problème hydraulique

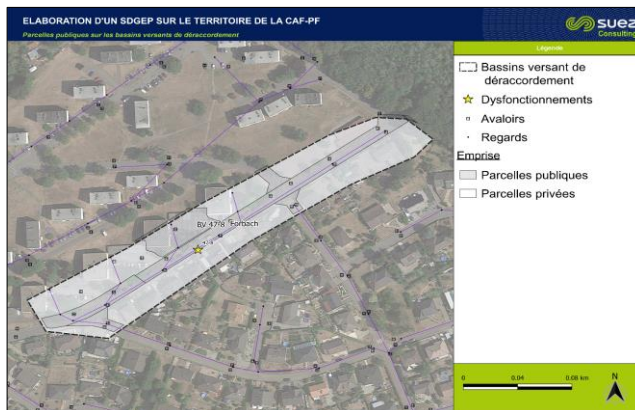
Inondation

Inondation marquant en juin et juillet 2017. Redondance lors des évènements du 2-3 juillet 2021. Problème hydraulique

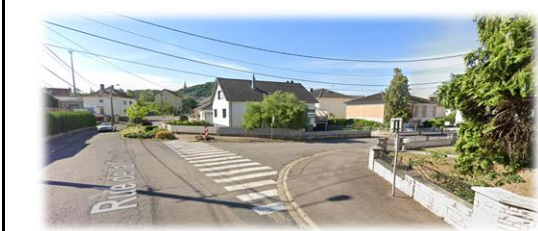
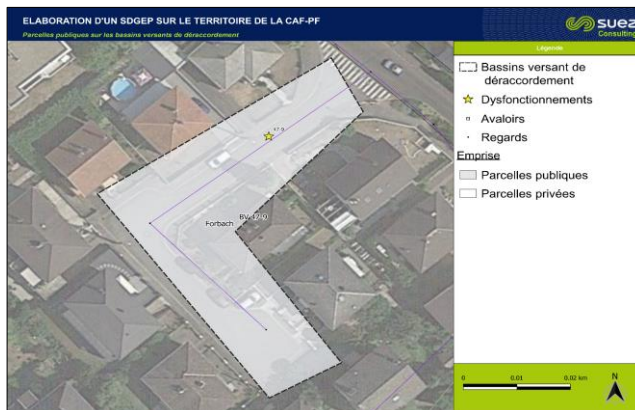
Inondation

Inondation marquant en juin et juillet 2017. Redondance lors des évènements du 2-3 juillet 2021. Problème hydraulique

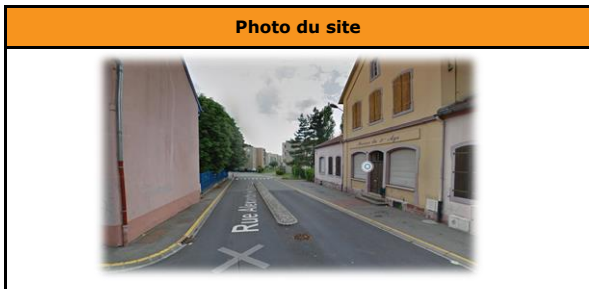
Débordements

Débordement des tampons ventilés.

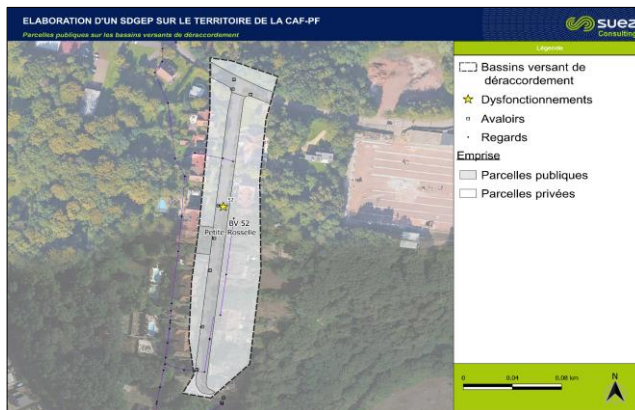
Accessibilité

Réseau en domaine privé, partiellement sous des habitations. Problème hydraulique et d'exploitation

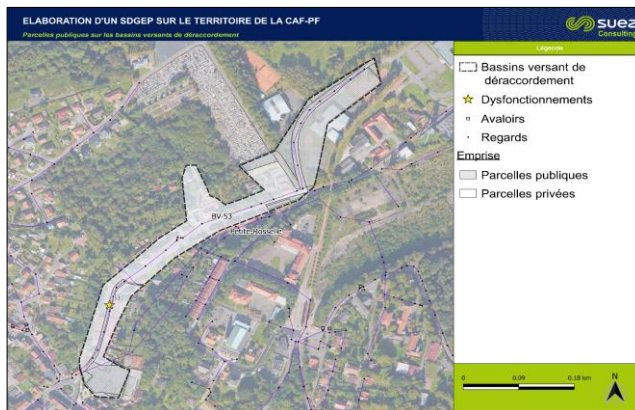
Accessibilité

Problème de connaissance des réseaux

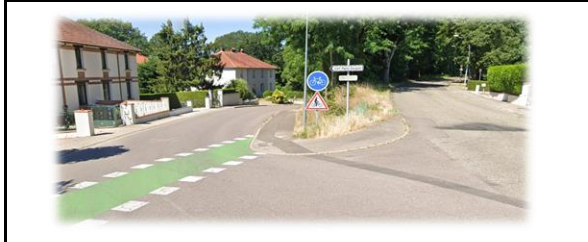
Inondation

Cité Wendel Nord en séparatif qui finit sur un unitaire. Mauvais branchement sur l'ensemble des réseaux. Conservation de l'unitaire ou passage en séparatif.

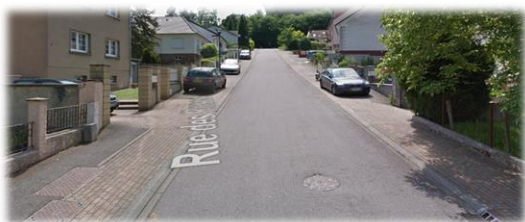
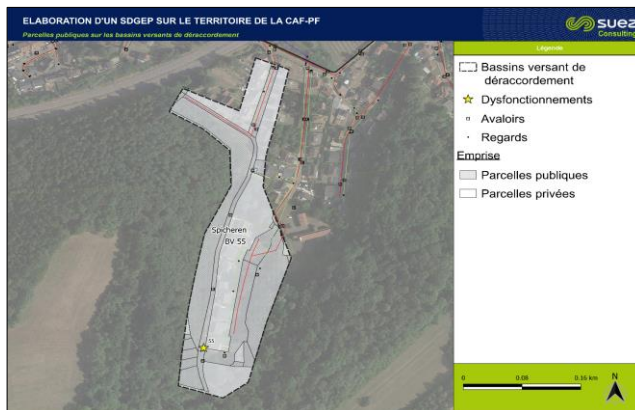
Inondation

Problématique d'eaux de ruissellement de voirie et du BV amont.

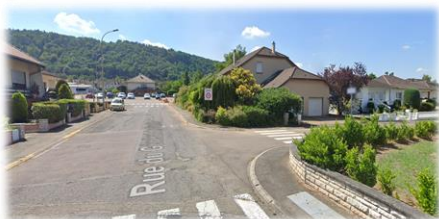
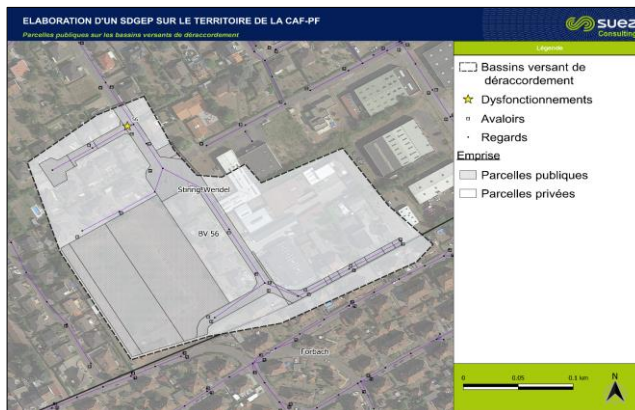
Impasse Aristide Briand

Débordements

Problème hydraulique chez les riverains.

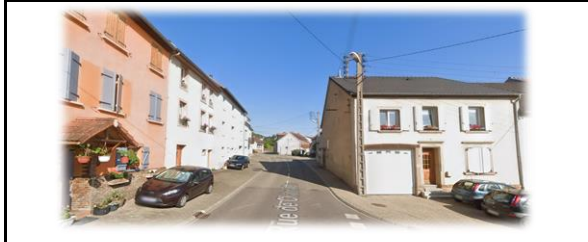
Rue de Chatelailon

Inondation

Problème hydraulique été 2021

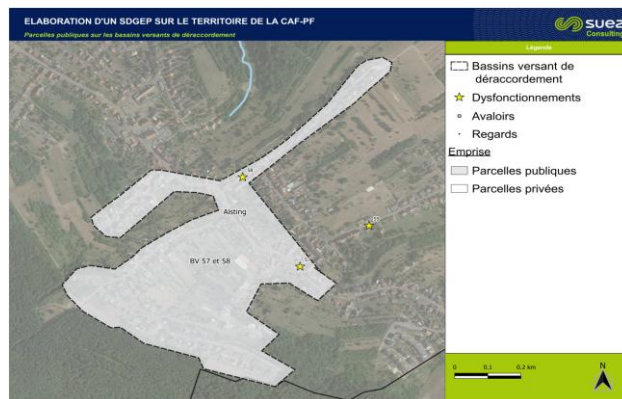
5 rue de Bellevue

Inondation

Problème hydraulique été 2021

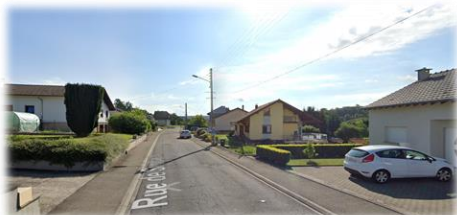
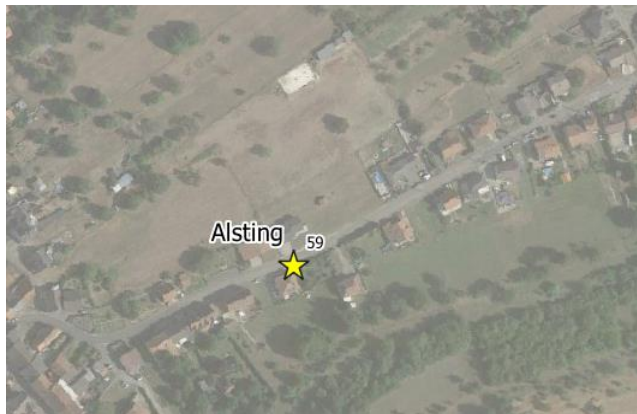
52 rue de Simbach

Inondation

Problème hydraulique été 2021

**Pas d'aménagement particulier**

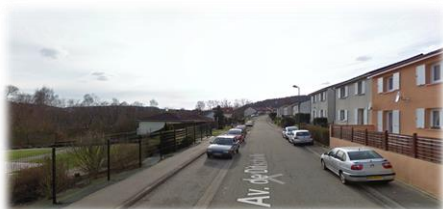
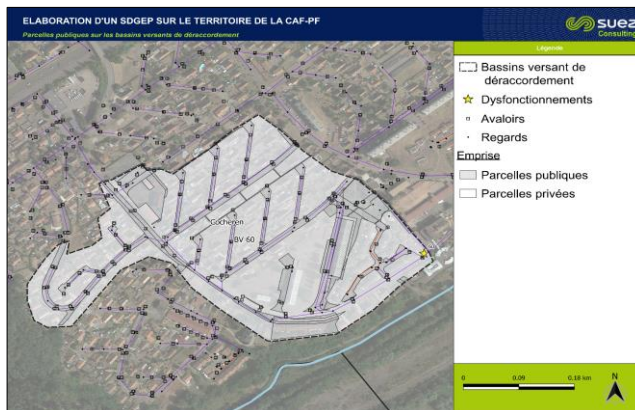
Avenue Ditschwiller

Débordements

Problème hydraulique été 2021

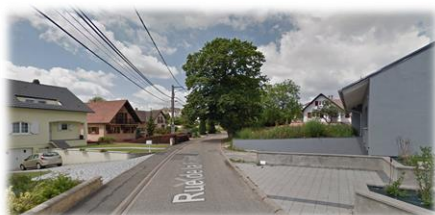
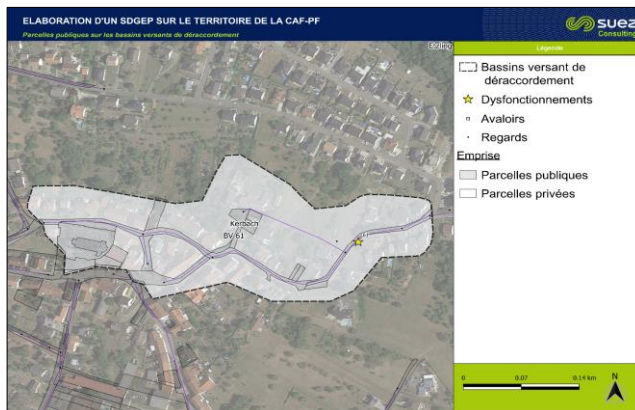
Rue de la Forêt

Inondation

Problème hydraulique été 2021

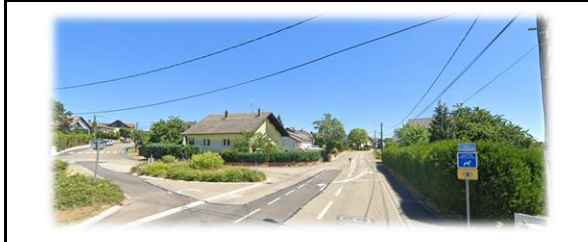
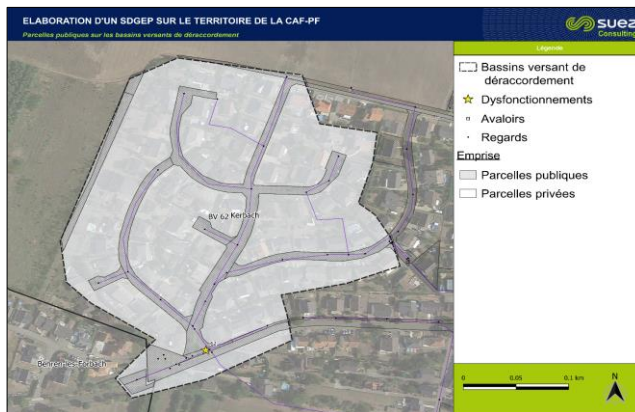
Rue de Forbach

Inondation

Problème hydraulique été 2021

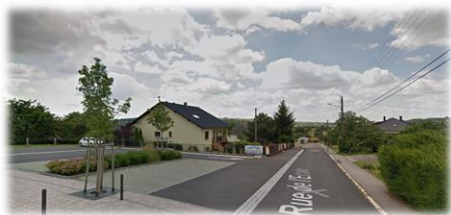
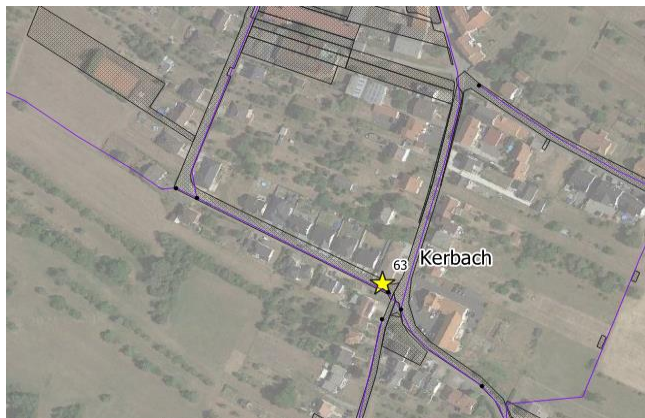
Rue des Ecoles

Inondation

Problème hydraulique été 2021

**Pas d'aménagement particulier**

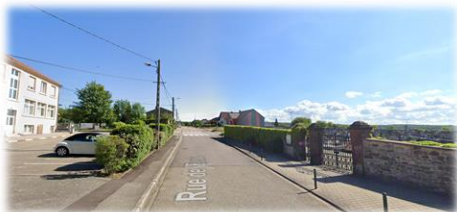
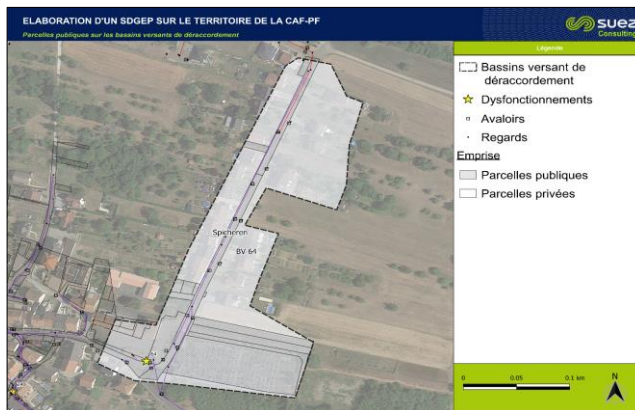
Rue de l'Ecole

Inondation

Problème hydraulique été 2021

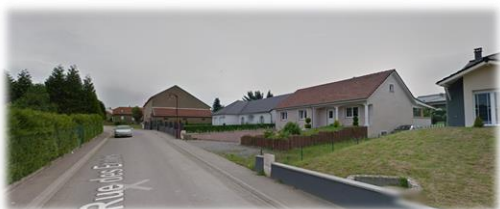
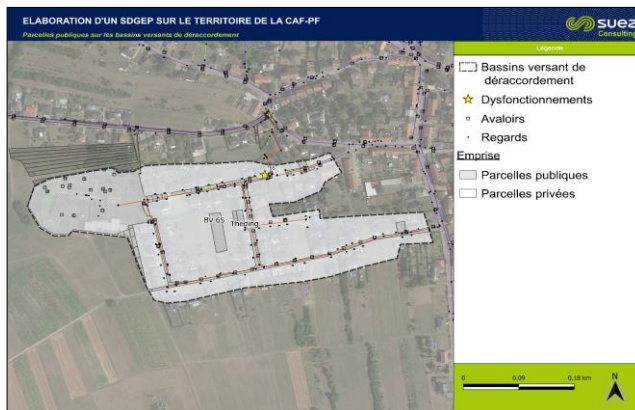
5 rue des Ecoles

Inondation

Problème hydraulique été 2021

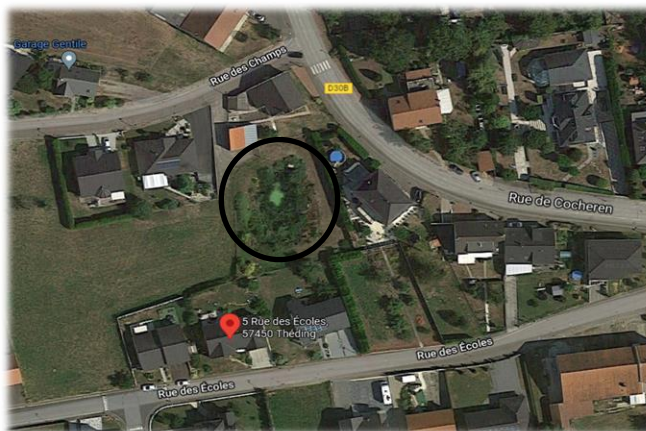
Concentration des eaux de pluies à cette adresse. Bassin existant à revoir et à contrôler quant à son entretien.

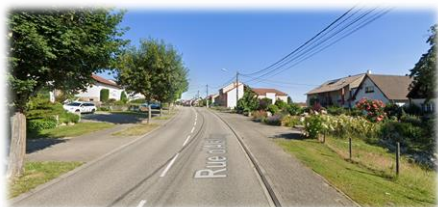
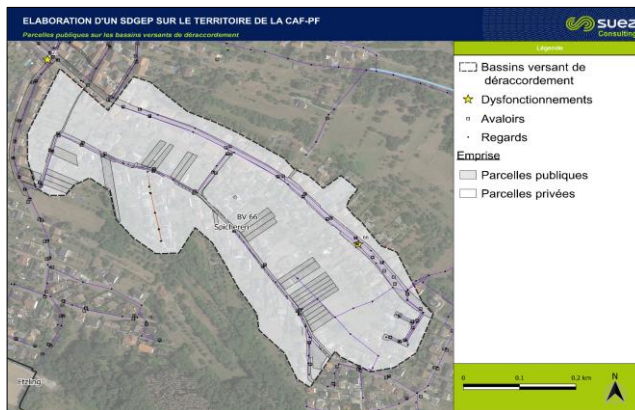
52b rue d'Alsting

Débordements

Problème hydraulique été 2021

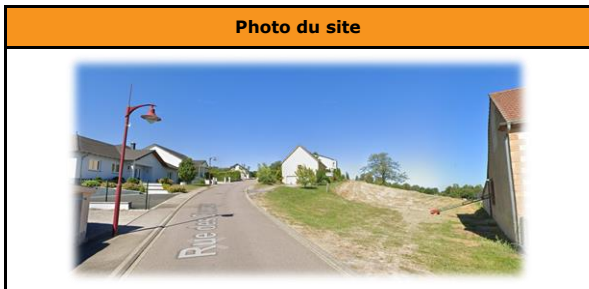
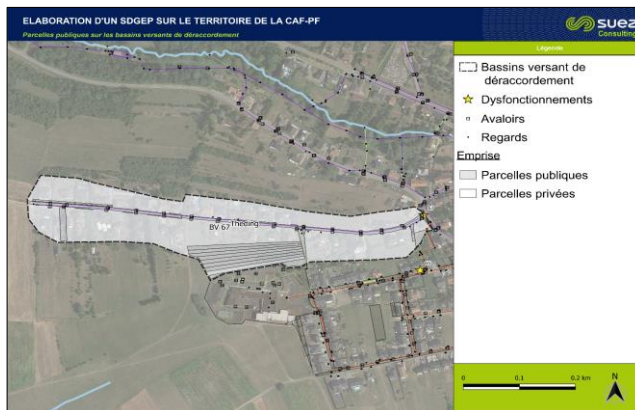
Rue des Champs

Inondation

Problème hydraulique été 2021

Création d'une zone de stockage infiltration restitution sur la zone disponible pour intercepter les EP arrivant du Sud avec débit de fuite limité.

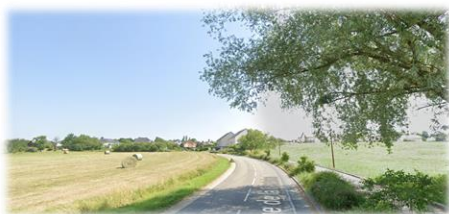
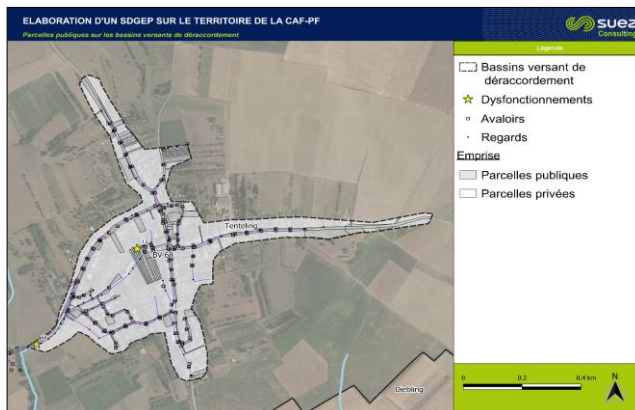
Rue de la Fontaine

Inondation

Problème hydraulique été 2021
