## Projet de réhabilitation des défenses contre l'érosion existant sur la zone du Mimbeau

### Etat des lieux des enrochements au printemps 2025

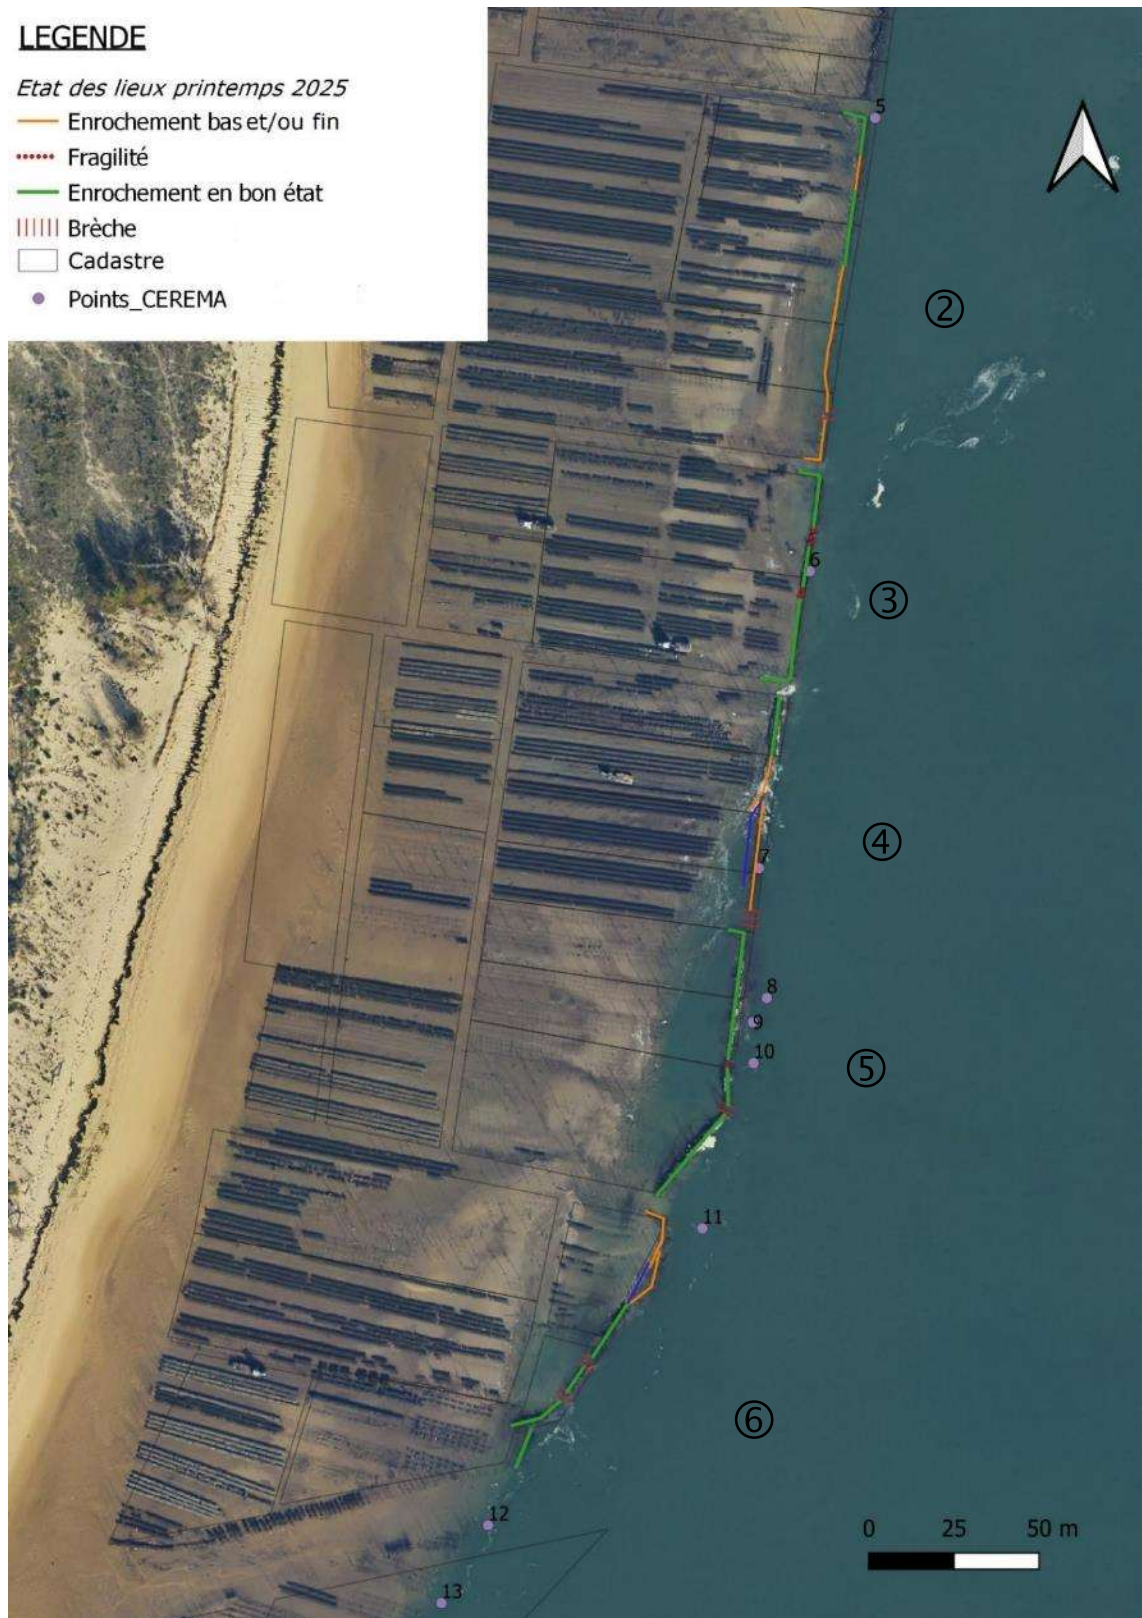
Carte 4 : Situation des différentes zones d'enrochement

On peut considérer que 5 zones d'enrochement se dégagent, numérotées du Nord au Sud de 2 à 6.

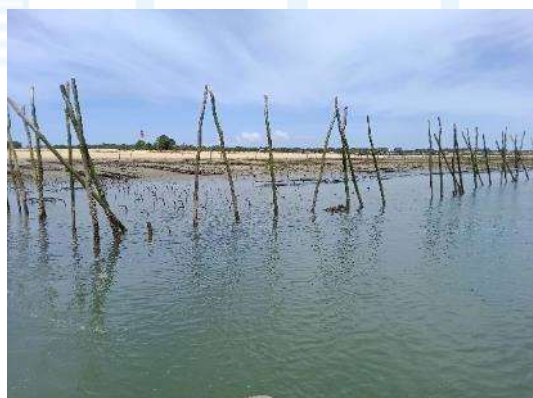
Prise de vue à 13 h 00 le 27/05 : vue depuis le bas du passage.

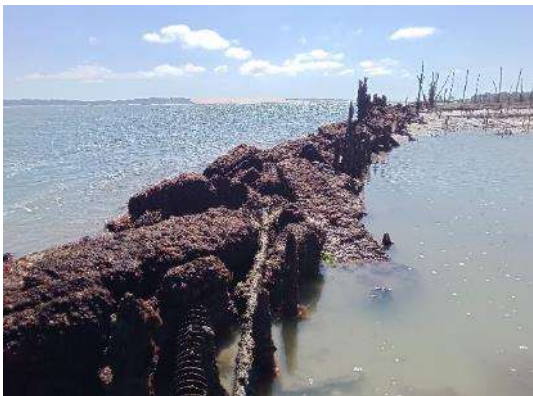
La zone 3 présente un enrochement globalement situé au-dessus de l'eau à basse mer, mais qui présente plusieurs points de fragilité, avec des parties d'enrochement basses et des brèches en cours de formation.

Prise de vue 13 h 46 le 31/03, du Nord vers le Sud

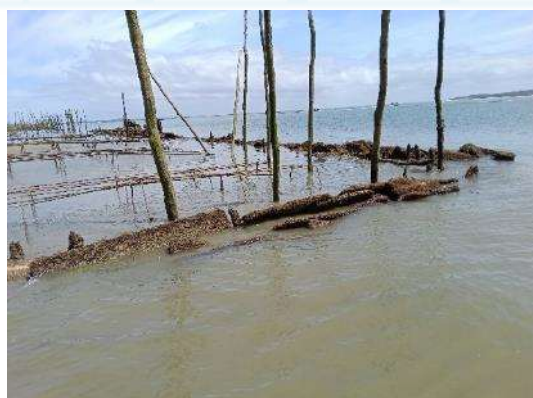
Retour Sud de la zone 3 : prise de vue 12 h 54 le  
27/05

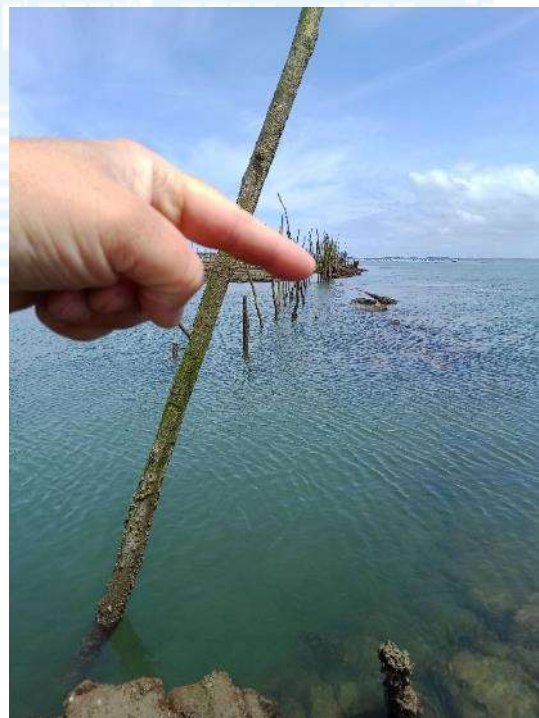
Prise de vue 12 h 35 44 le 27/05/2025, du Sud vers le Nord, depuis la fin de l'enrochement en zone 5 en bon état. Doigt qui pointe vers le point de prise de vue de 12 h 48.

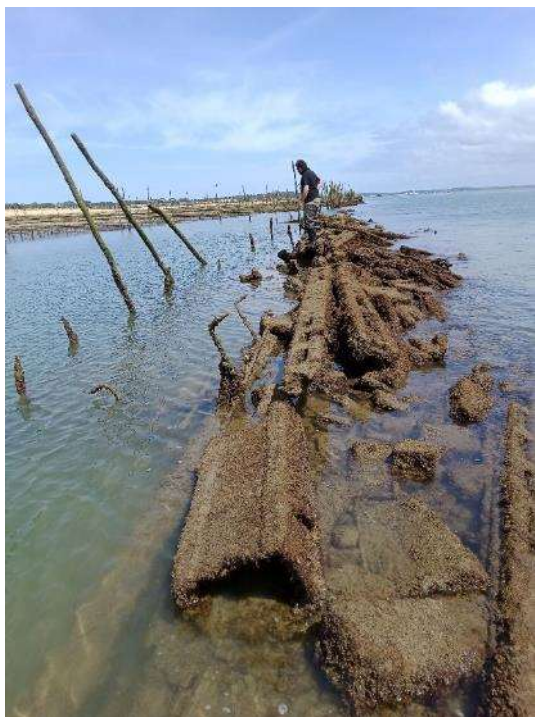
Prise de vue 12 h 30 le 27/05 : vue vers le Nord depuis le point bas de l'enrochement le plus au Nord

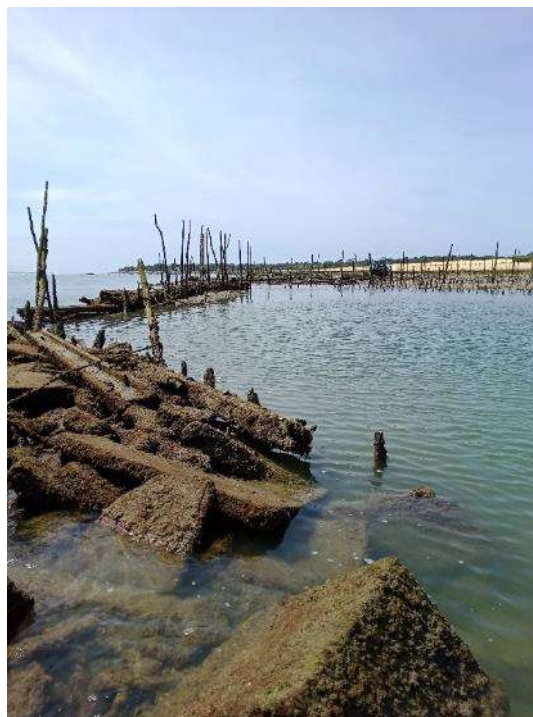
Prise de vue 12 h 30 le 27/05 : vue vers le Sud depuis le point bas de l'enrochement le plus au Nord

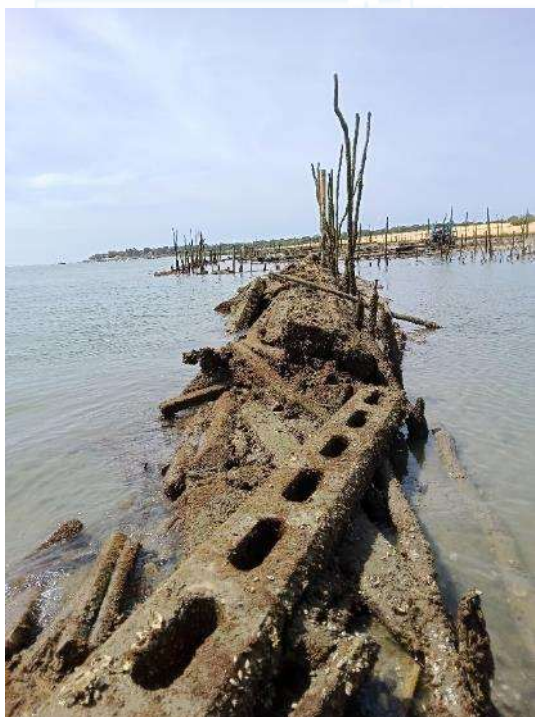
Prise de vue 12 h 27 le 27/05 : vue vers le sud depuis le point bas de l'enrochement plus au Sud, dans l'angle

Sur la partie sud où une brèche existe dans l'angle du linéaire d'enrochement, il est proposé, dans l'objectif de renforcer la solidité de l'enrochement, de casser cet angle en créant en retrait un linéaire d'enrochement. Des coquilles pourront venir combler l'éventuelle dépression entre le nouveau linéaire interne et l'enrochement existant (surface estimée à environ 2 m<sup>2</sup>).

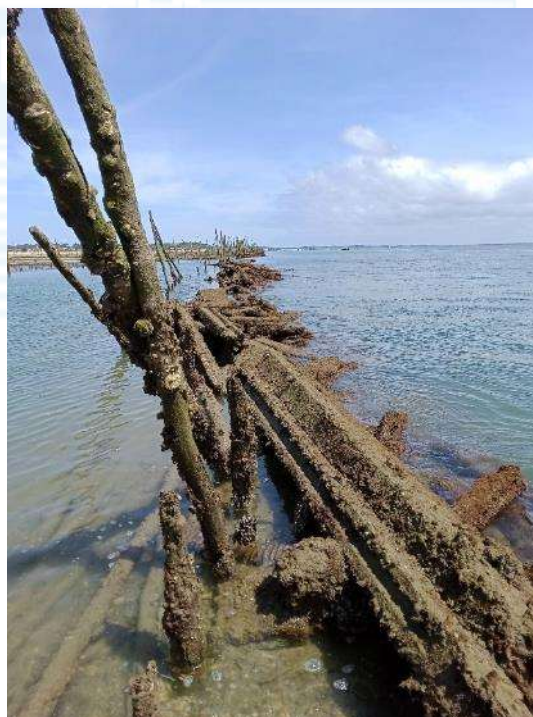
Prise de vue 12 h 27 le 27/05 : vue vers le Nord depuis le point bas de l'enrochement plus au Sud.

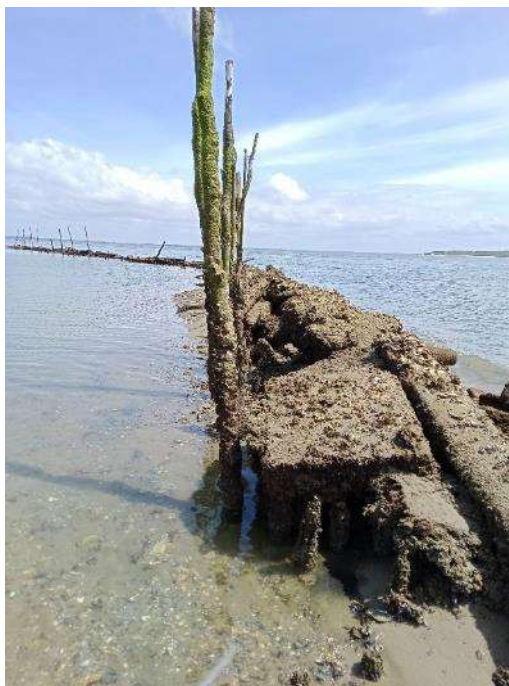
Prise de vue 12 h 23 le 27/05 : partie Sud de l'enrochement zone 5

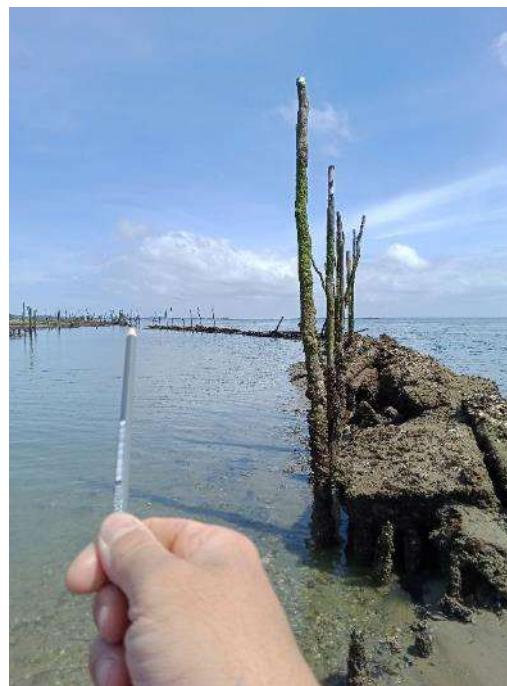
Sur cette zone, l'enrochement est globalement en bon état et demande des travaux d'entretien et d'engraissement afin d'assurer la durabilité du linéaire dans le temps. Deux zones de fragilité devront être réhabilitées. Les travaux pourront ici se faire par le biais d'un navire qui accèdera par bas des parcs à la partie interne de l'enrochement.

Prise de vue 12 h 23 le 27/05 : vue globale de l'enrochement zone 5 (fin de zone à la pointe du crayon)

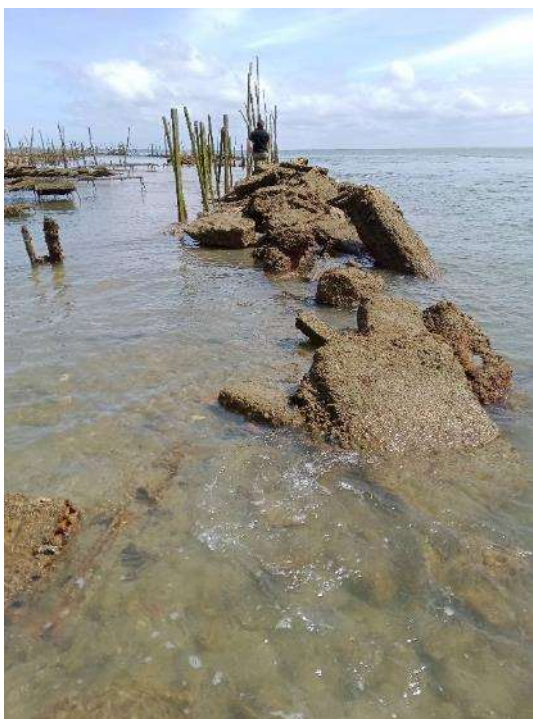
Prise de vue le 27/05 à 12h11 vers le Nord et  
l'enrochement en bon état, depuis la fin de la brèche

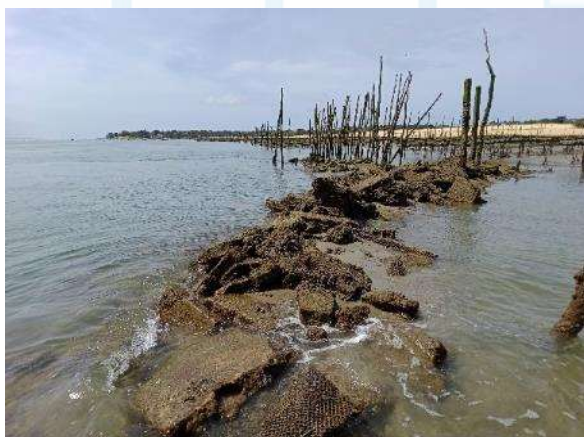
Prise de vue le 27/05 à 12h09 vers le Sud de la portion d'enrochement en bon état

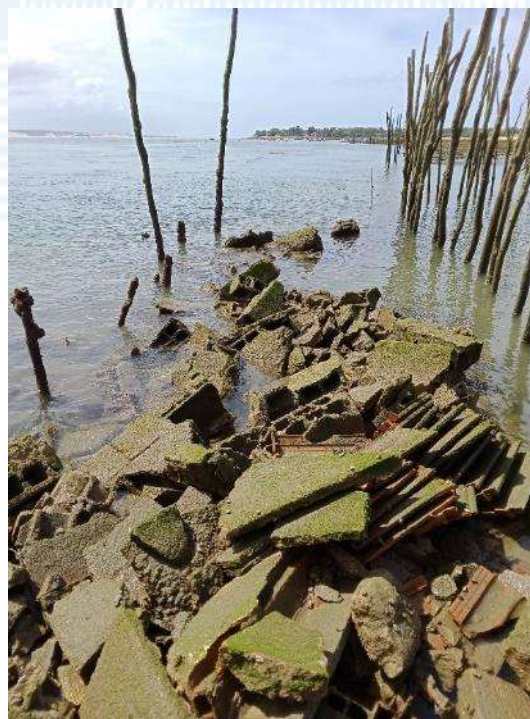
Prise de vue le 27/05 à 12h05 vers le Sud

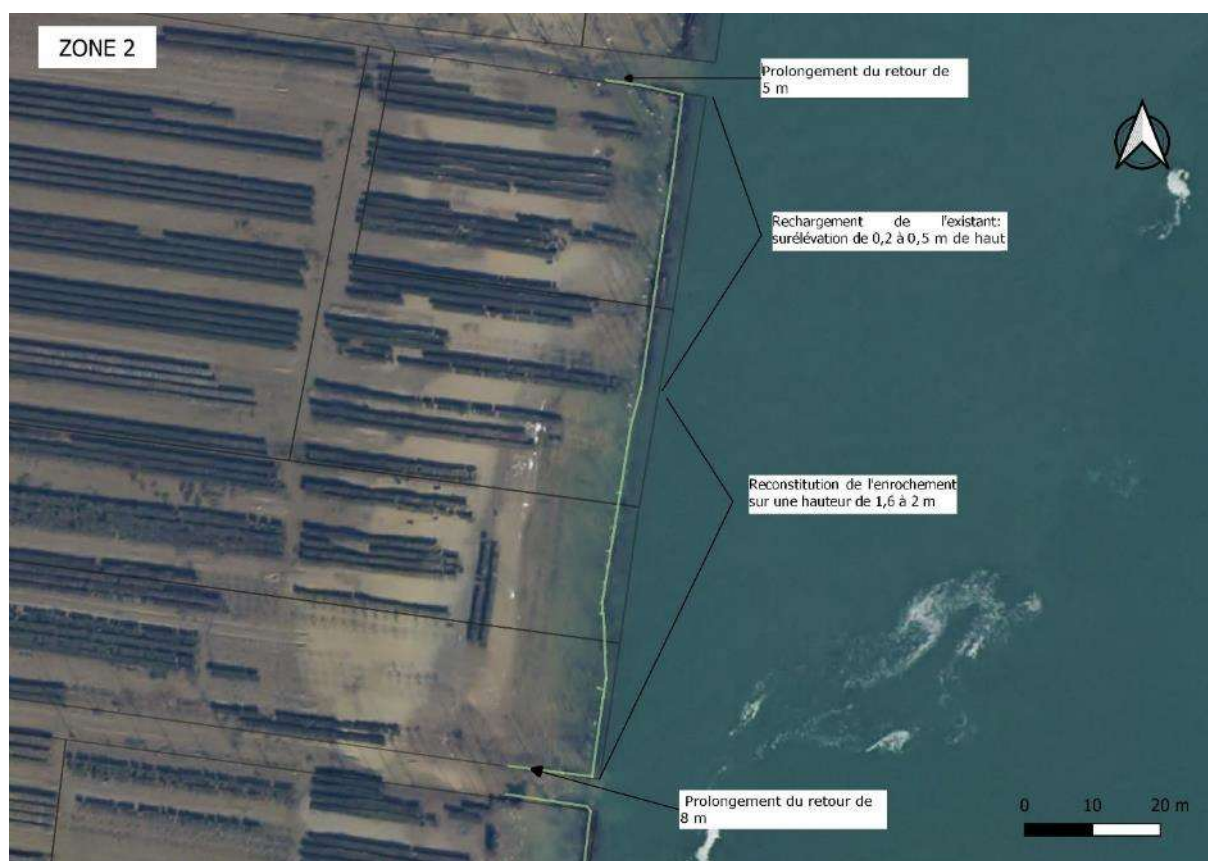
Carte 12 : détail du projet d'enrochement de la zone de travaux 2

Comme évoqué dans la caractérisation de l'existant, cette partie d'enrochement présente une fragilité dans sa partie sud, immergée à basse mer.

- Prolonger les retours d'enrochement dans les passages afin que ces retours mesurent 12 m. On est parti sur des retours moins large que l'enrochement de bas de parc : 1,5 à 2 m en base et 1 m en haut d'enrochement.

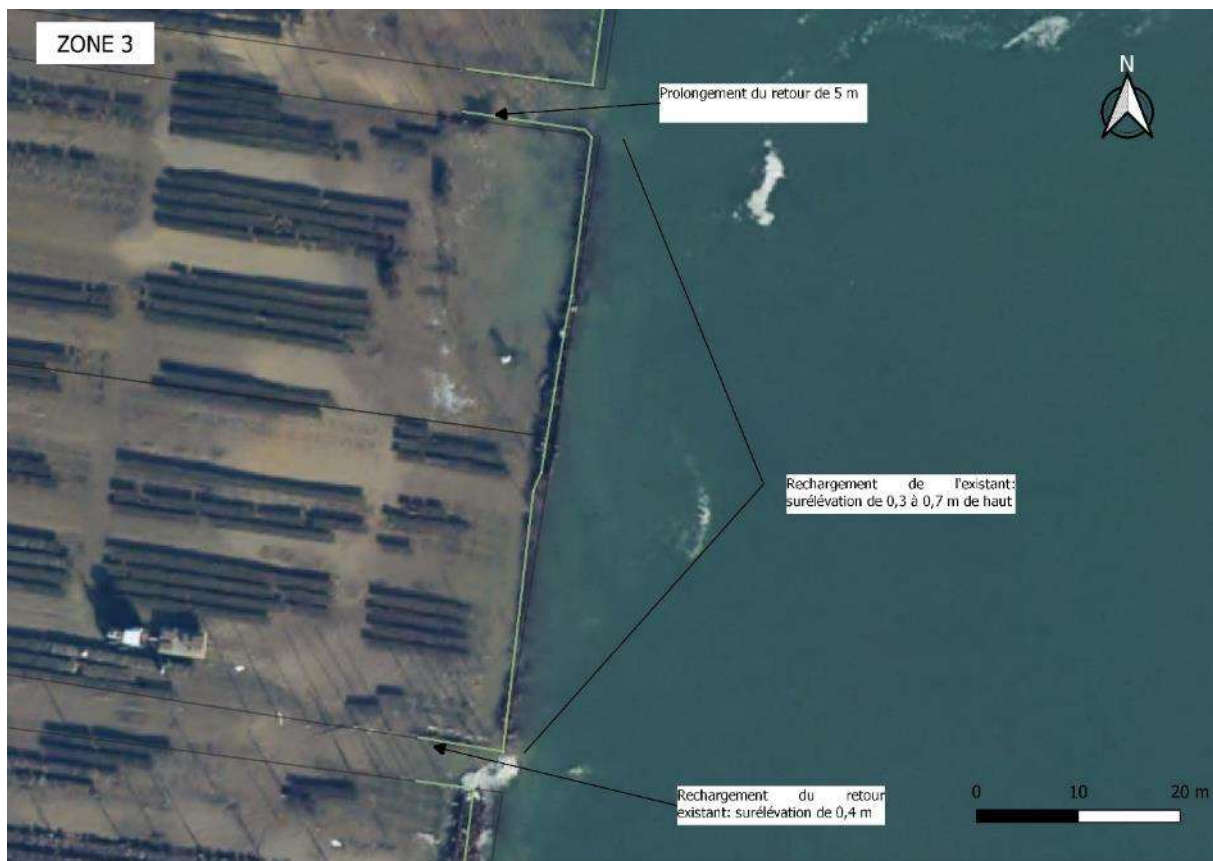
Carte 13 : détail du projet d'enrochement de la zone de travaux 3

Comme évoqué dans l'état de l'existant, cette zone 3 demande des travaux de consolidation, mais reste dans un meilleur état que la majeure partie du linéaire : la totalité du linéaire est en effet émergée à basse mer.

Les travaux pourront se faire depuis la terre avec des engins terrestres.

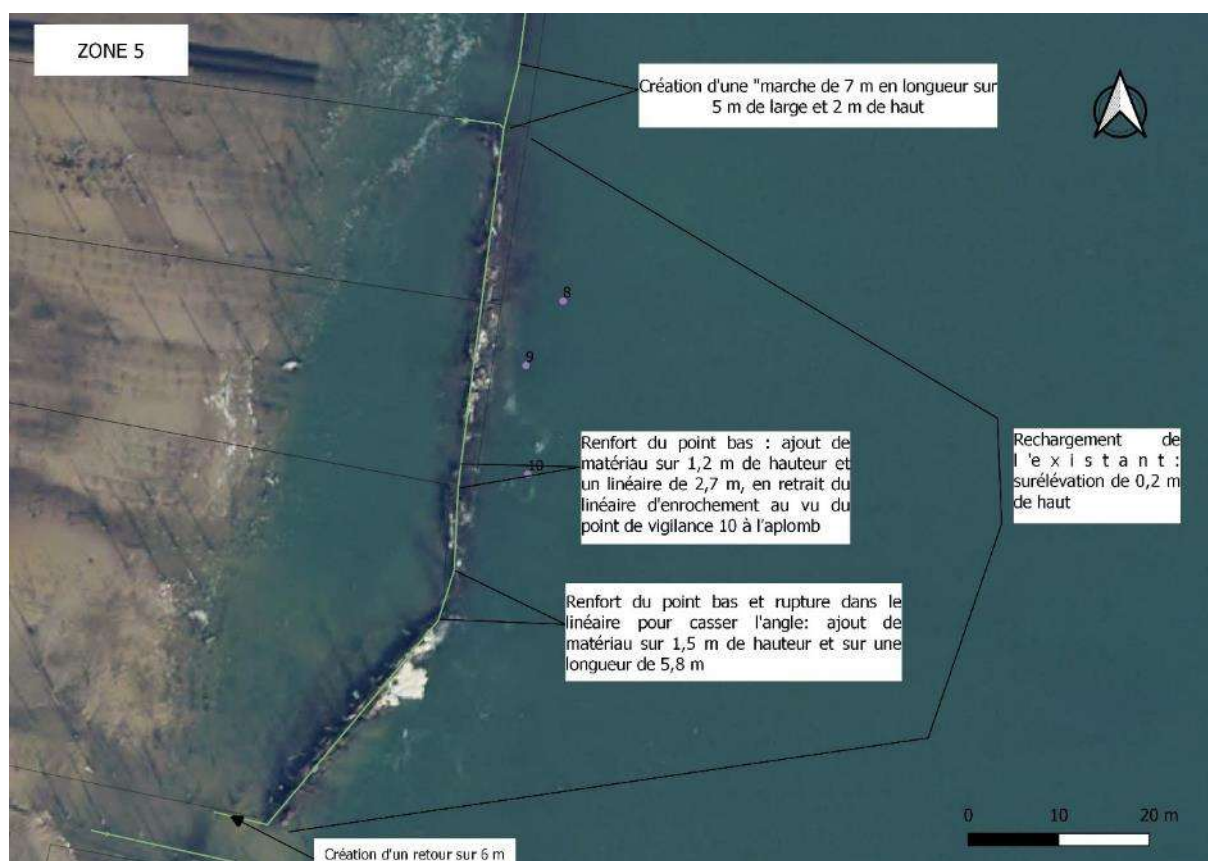
Carte 15 : détail du projet d'enrochement de la zone de travaux 5

Entre les zones 4 et 5, il y a une rupture de l'enrochement. Cette rupture ne se situe pas dans l'alignement d'un passage ménagé par le cadastre entre deux parcelles.

Dans la mesure où le concessionnaire au sud de la rupture accède à sa parcelle par voie maritime, il est proposé de créer une marche qui resterait immergée à basse mer, assurant un accès facilité à la zone avec des moyens nautiques.

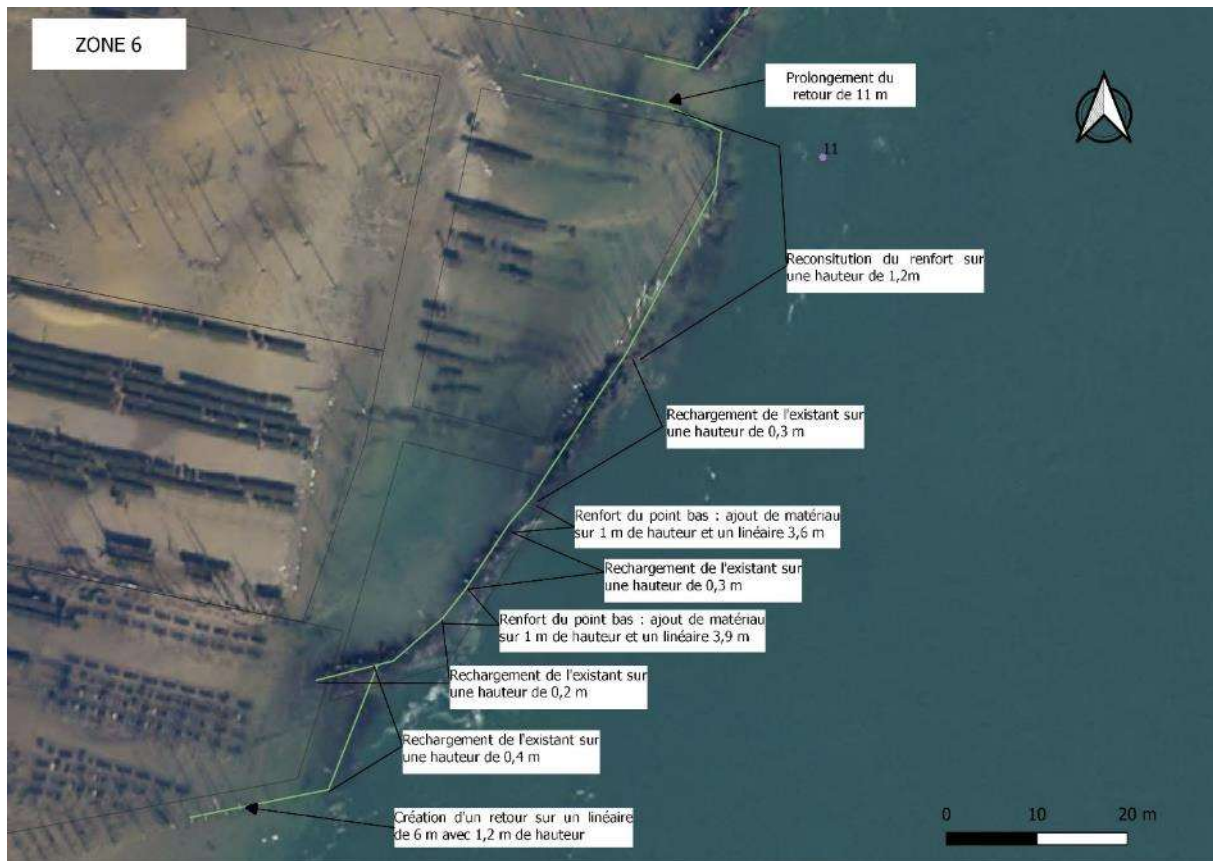
Carte 16 : détail du projet d'enrochement de la zone de travaux 6

Sur la zone 6, l'enrochement actuel présente une forte fragilité au Nord, avec un enrochement qui a glissé en chenal vers le bas du talus. Les travaux devront permettre une reconstitution de l'enrochement en partie Nord, sur une hauteur de 1,2 m, permettant d'atteindre l'objectif d'un enrochement émergé de 0,8 m à basse mer. Un point de vigilance ayant été recensé par le CEREMA au Nord de la zone (point 11), le recul du linéaire de l'enrochement a été envisagé et pourra être adapté si besoin.

Un retour sera par ailleurs créé sur un linéaire de 6 m en sud de zone. Il renforcera l'action du pignolage serré en place à l'heure actuelle.

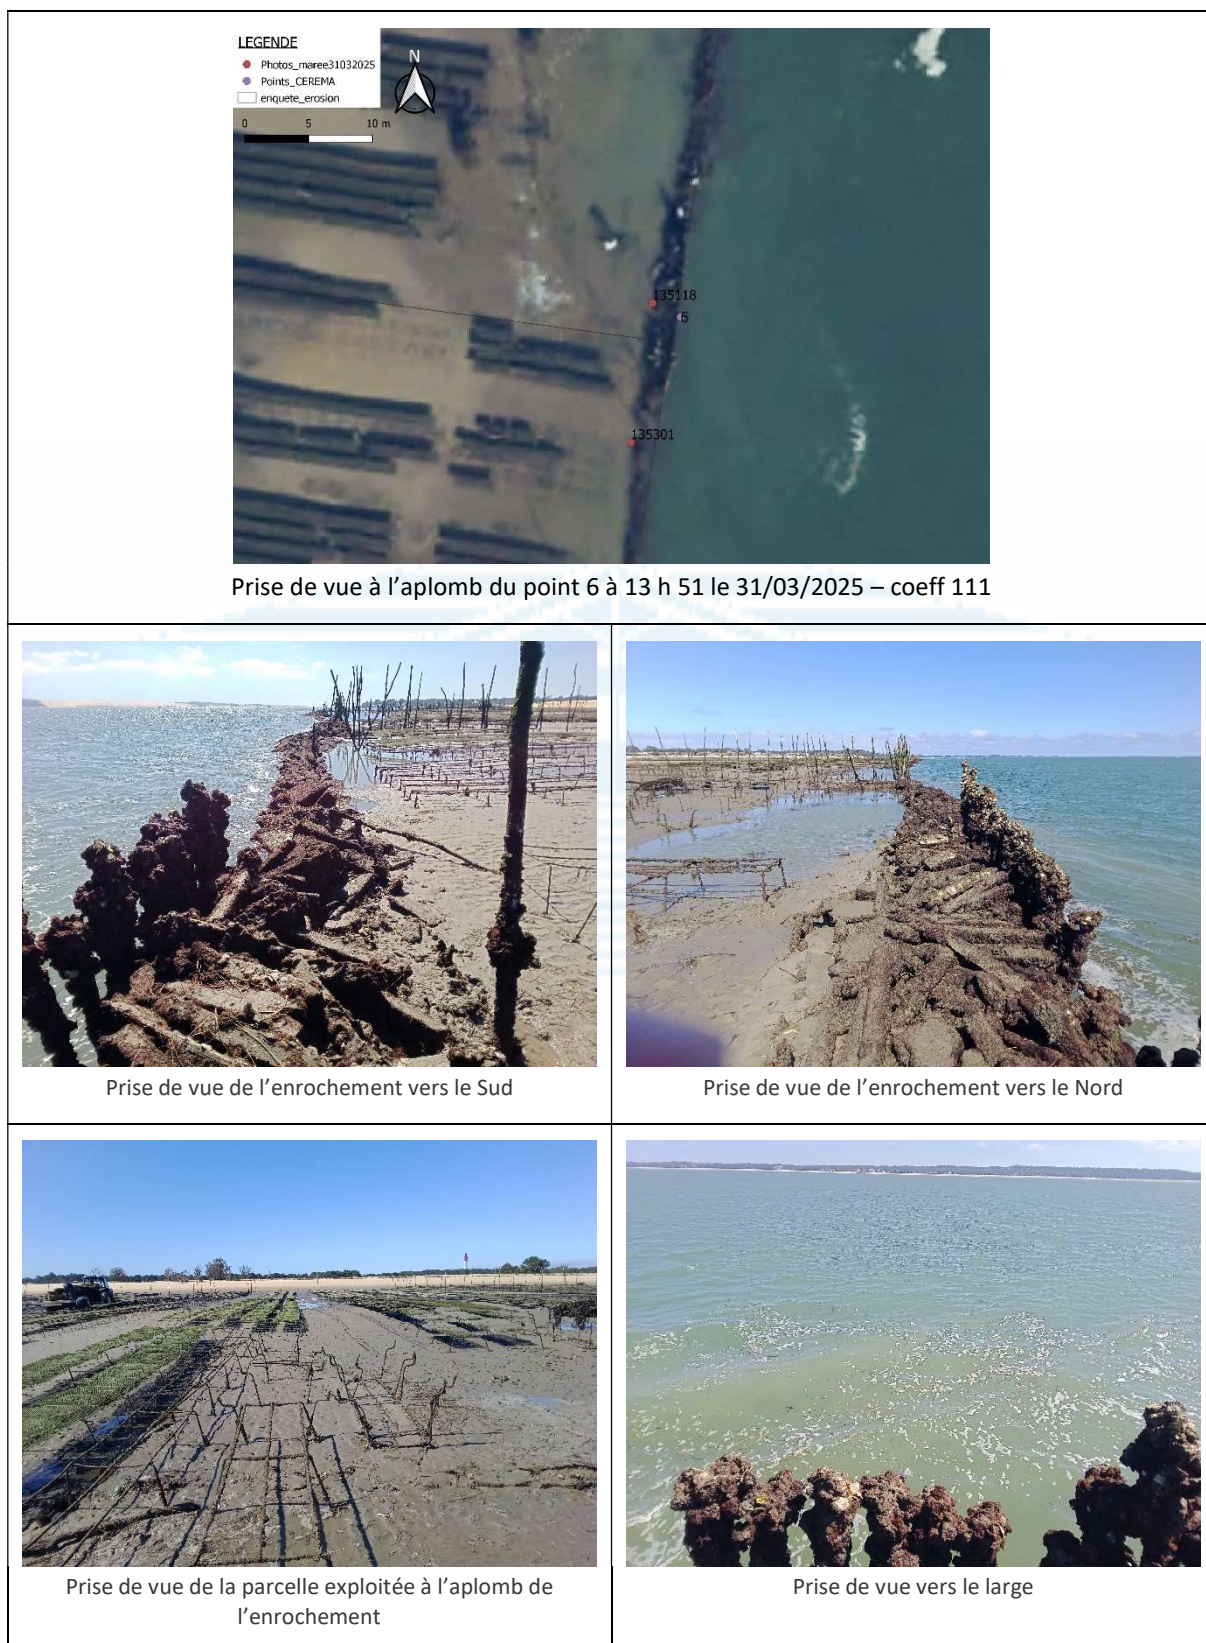
A titre d'exemple, lors de la marée du 31 mars, des photos ont été prises sur l'enrochement à l'aplomb des points mentionnés par le CEREMA, quand l'accès à l'enrochement était possible à pied selon ces trois orientations.
