## 1 - Contexte de l'étude

La plage de la Mala est délimitée en arrière plage par une paroi rocheuse localisée entre les deux escaliers d'accès. Cette paroi rocheuse n'appartient pas au DPM. Cependant, la paroi rocheuse a fait l'objet d'un diagnostic géotechnique par le bureau d'ingénieurs - Conseils GEOLITE. Les reconnaissances de terrain ont été réalisées en décembre 2023 et janvier 2024.

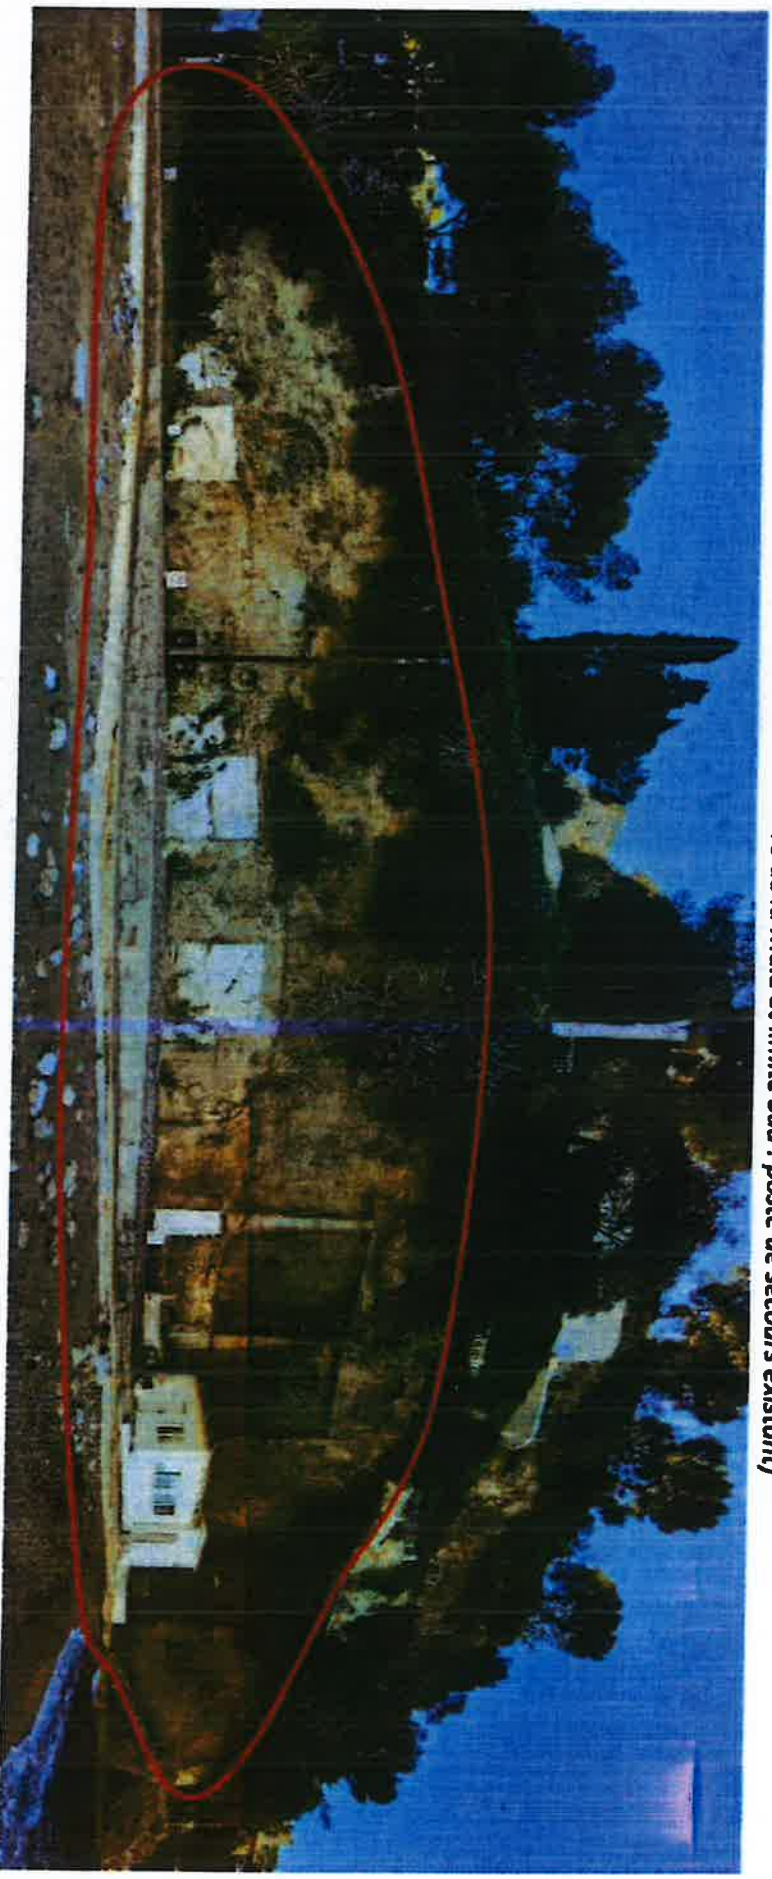
*Limite générale de la paroi rocheuse (limite Nord : restaurant la réserve de la Mala et limite Sud : poste de secours existant)*

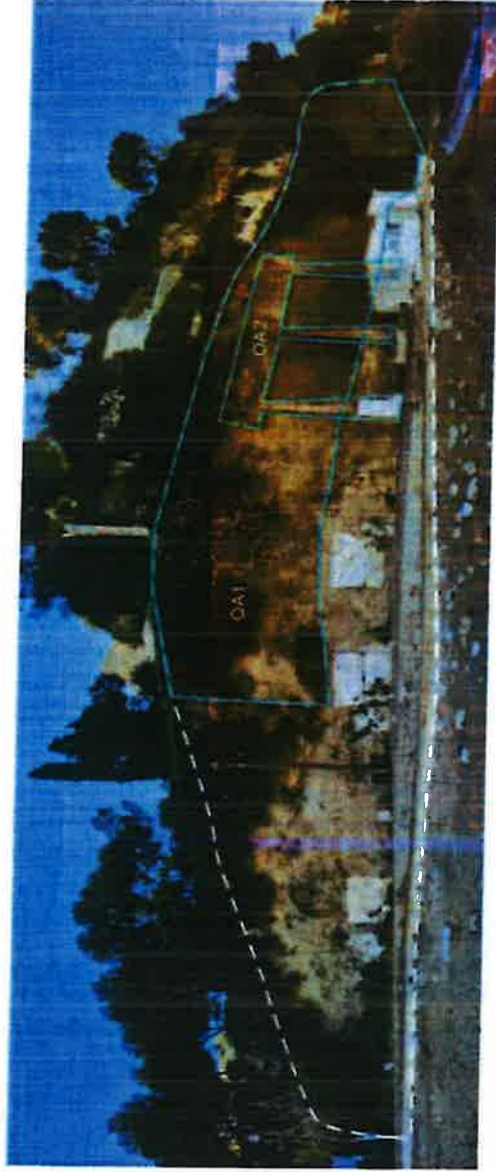
# *Localisation des ouvrages existants*

Lors de la visite de terrain, deux ouvrages de protection contre les éboulements rocheux ont été recensés : un ouvrage de type parade passive (OA1) et un de type parade active (OA2).
