# Audit du réseau d'eaux usées et de la station d'épuration de COURCY

## RAPPORT D'ETUDES

Communauté Urbaine du Grand Reims

### Rapport d'études

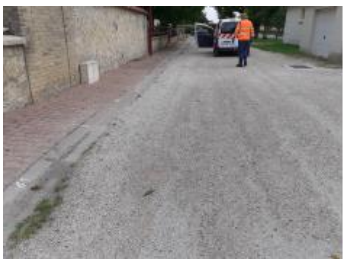
| Identifiant | Adresse | Localisation | Photo | Cause |
|---|---|---|---|---|
| 267 | A proximité de l'église | | | Non vu car sous graviers |

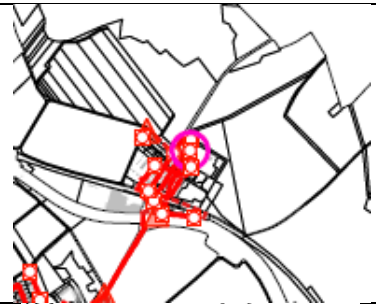
| 343 | Ecart Verrerie | | | Non vu<br>car sous<br>herbe |

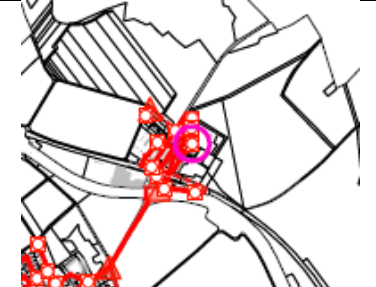
| 349 | Place de l'école | | | Non vu<br>car sous<br>herbe |

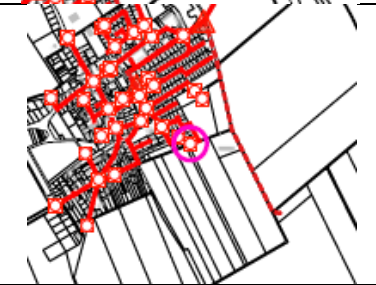
| 220 | Chemin | | | Non vu<br>car sous<br>chemin |

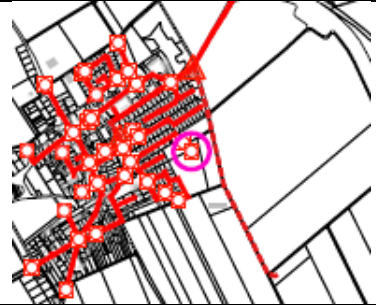
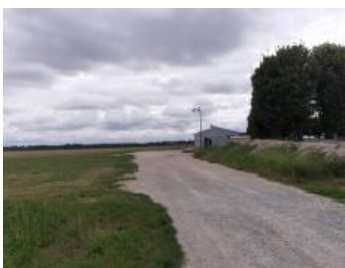
| 236 | Chemin | | | Non vu<br>car sous<br>chemin |

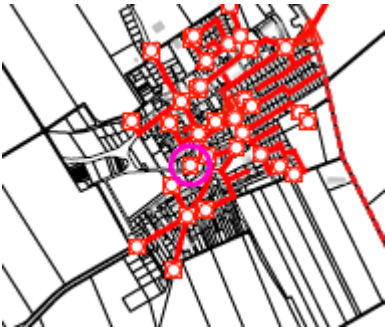
| Identifiant | Adresse | Localisation | Photo | Description |
|---|---|---|---|---|
| 205 | Rue du trésor | | <br> | Traces de mise en charge |

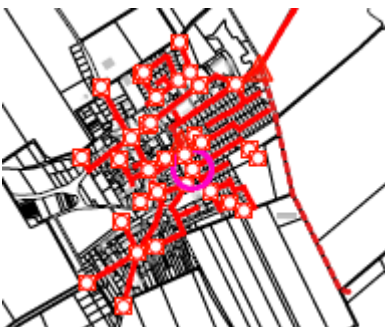
| Identifiant | Adresse | Localisation | Photo | Description |
|---|---|---|---|---|
| 230 | Rue des loisirs | | <br> | Traces de mise en charge |

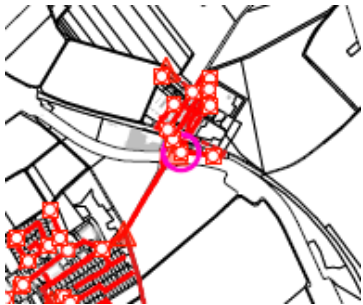
| Identifiant | Adresse | Localisation | Photo | Description |
|---|---|---|---|---|
| 316 | Rue de la gare | | <br> | Traces de mise en charge |

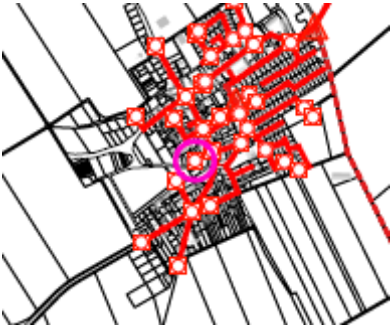
| Identifiant | Adresse | Localisation | Photo | Anomalie et Suite à donner |
|---|---|---|---|---|
| 205 | Rue du Trésor | | <br> | Réseau en charge : dépôts à 30% au radier et sur cunette.<br><br>Suite à donner : Entretien - Curage. |

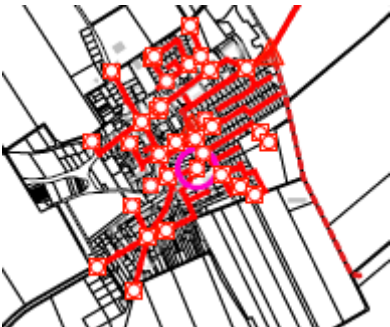
| Identifiant | Adresse | Localisation | Photo | Anomalie et Suite à donner |
|---|---|---|---|---|
| 208 | Rue de la paix | | <br> | Dépôts sur la cunette. Antenne à 6h00 obstruée à 60%. Remontées chez un riverain en amont du bouchon.<br><br>Suite à donner : Entretien - Curage urgent. |

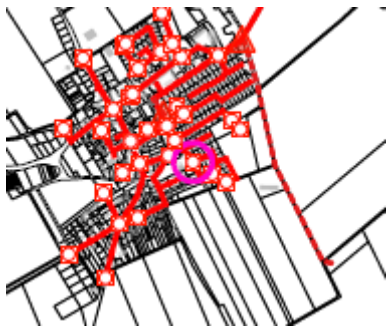
| Identifiant | Adresse | Localisation | Photo | Anomalie et Suite à donner |
|---|---|---|---|---|
| 219 | Rue des loisirs | | <br> | Dépôts sur la banquettes<br><br>Suite à donner : Entretien - Curage. |

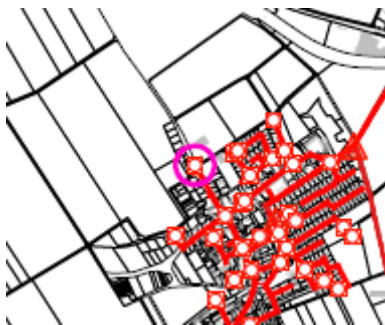
| 252 | Rue de la liberté | | <br> | <p>Dépôt moyen</p> <p>Pas de suite à donner</p> |

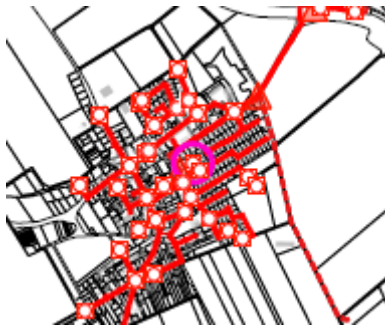
| 258 | Rue Henri Farman | | <br> | <p>Dépôt moyen</p> <p>Pas de suite à donner</p> |

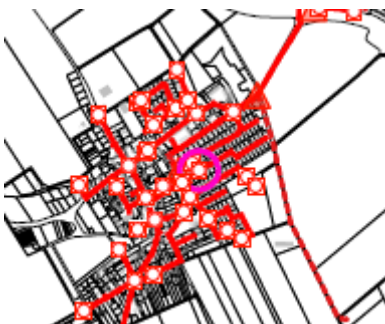
Certains regards présentent des défauts physiques moyens mais ne présentent pas de défauts physiques majeurs hors mis le regard 260 qui présente une cunette presque plate.

| 260 | Rue Henri Farman | | <br> | <p>Cunette presque plate et dépôts au radier.</p> <p>Suite à donner :<br/>Entretien - Curage.</p> |

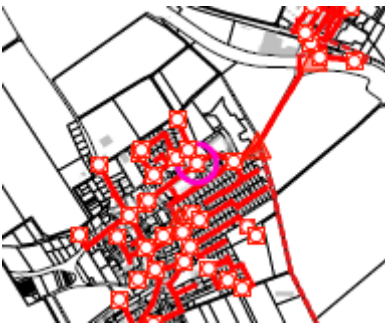
| 282 | Rue Pasteur | | | <p>Branchement à 3h00 en charge et dépôts au radier</p> <p>Suite à donner :<br/>Entretien - Curage.</p> |

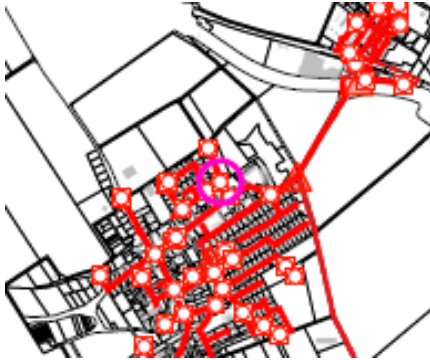
| 302 | Rue de la madeleine | | <br> | <p>Dépôt au radier et sur banquette.</p> <p>Suite à donner :<br/>Entretien -<br/>Curage à réaliser</p> |

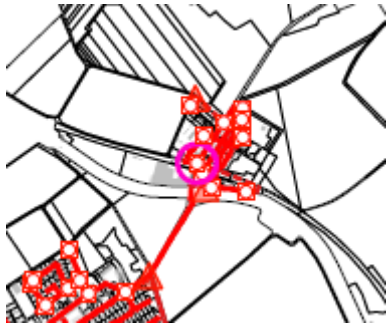
| 323 | Rue Jean Mermoz | | <br> | <p>Dépôts sur la banquette et la cunette.</p> <p>Suite à donner :<br/>Entretien -<br/>Curage.</p> |

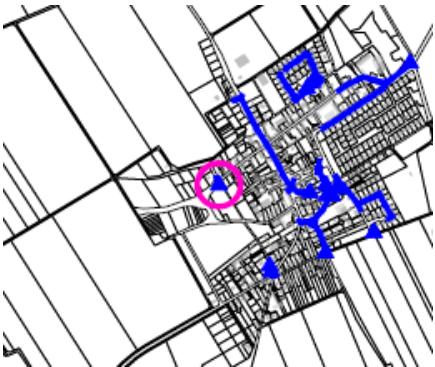
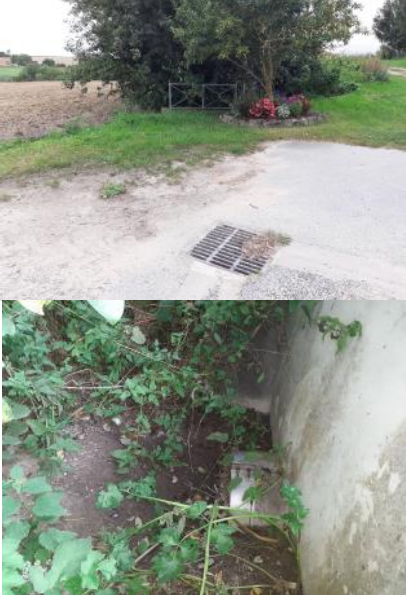
| Identifiant | Adresse | Localisation | Photo | Anomalie et Suite à donner |
|---|---|---|---|---|
| 1037<br>(fossé) | Rue<br>Pasteur | | | Présence<br>de dépôt<br><br>Pas de<br>suite à<br>donner |

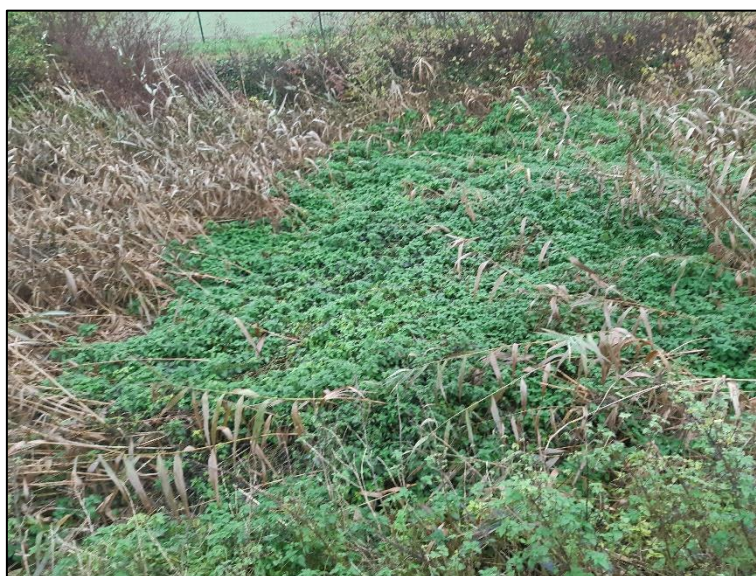
*Figure 31 Vue sur la zone d'infiltration à proximité du rejet*

- Au débouché du rejet dans le bassin, la présence de boues et / ou de flottants, en quantité significatives. Au regard des constatations effectuées, il s'agit probablement de flottants qui se sont « échappés » de la filière de traitement en l'absence de tout système d'extraction ;
- Que le fond du bassin est recouvert par de nombreux végétaux, qui participent potentiellement à une épuration complémentaire de l'effluent avant infiltration (type Zone de Dispersion Végétalisée).

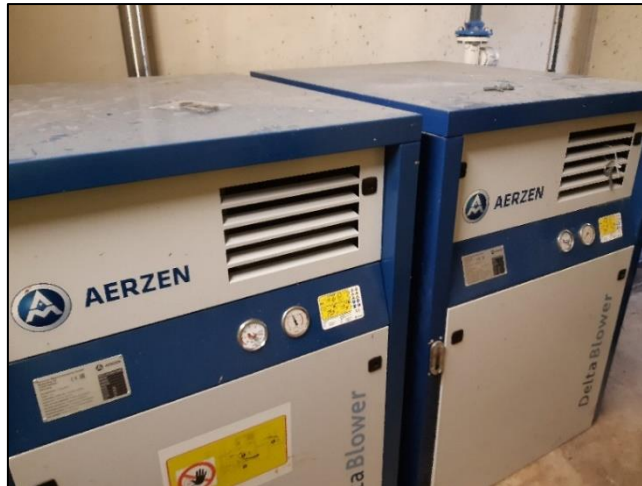
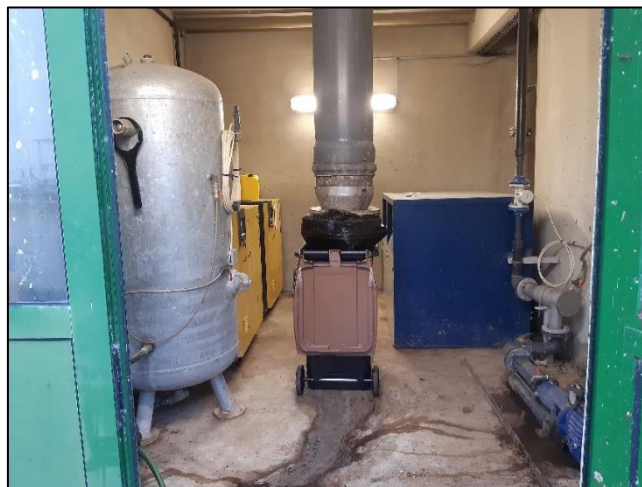
⇒ Ces surpresseurs sont donc installés dans un local « humide », ce qui n'est recommandé pour leur pérennité.

- Qu'en cas de maintenance ou de remplacement, il est difficile de sortir ces machines du bâtiment du fait de l'encombrement du local ;
- L'absence d'IPN au plafond ou de transpalette in situ permettant de manipuler ces appareils.

Figure 43 Vue sur les surpresseurs STEP

Figure 44 Vue sur le local accueillant les compresseurs des PR et le surpresseur du BA avec la benne à refus de dégrillage

| Défauts constatés | Solutions envisageables |
|---|---|
| Les surpresseurs d'air et les compresseurs sont installés dans un local « humide », ce qui n'est recommandé pour leur pérennité. | Problème de conception de l'installation ⇒ Pas de solution simple pour y remédier. |

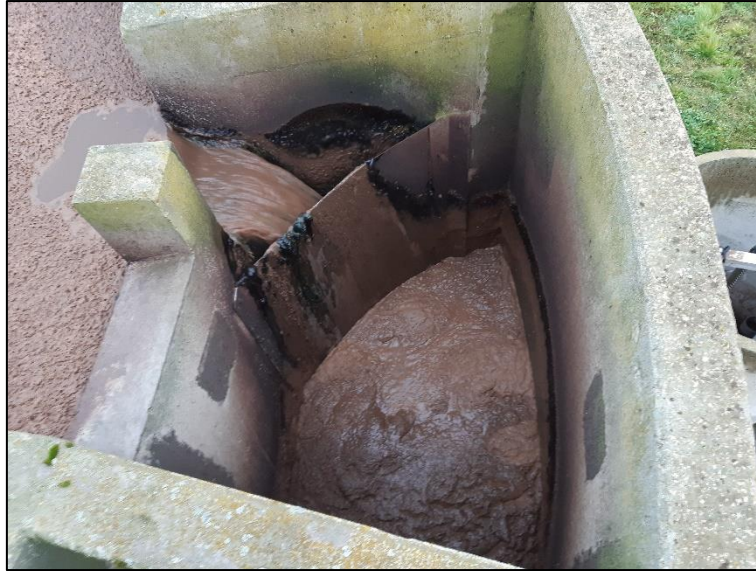
**Aucun système n'a été mis en place en place lors de la conception de la station afin de récupérer les mousses et écumes piégées en surface de cet ouvrage.**

In fine, ces flottants se retrouvent donc à terme en surface du clarificateur faute d'extraction.

*Figure 45 Vue sur le dégazeur*

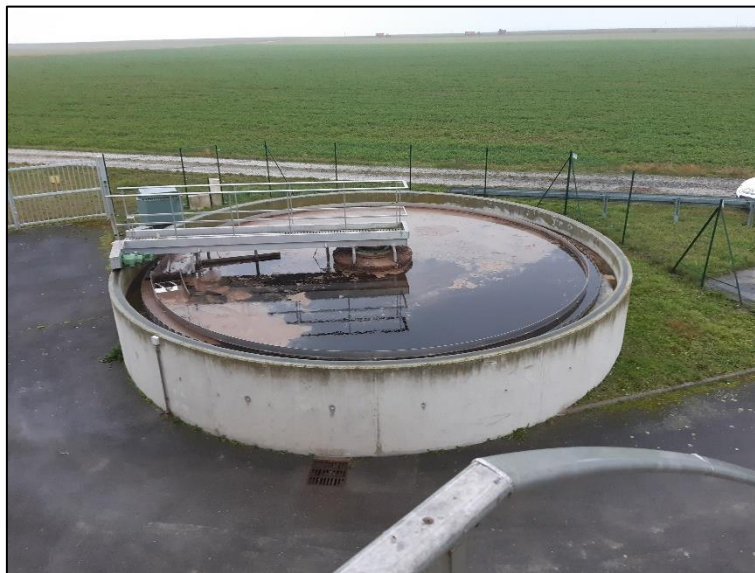
- D'une part, que la racle de surface n'est pas de longueur suffisante. En effet, elle ne couvre qu'environ 2/3 du rayon de l'ouvrage au miroir ;
- D'autre part, que **la surface du clarificateur était presque totalement recouvert par des mousses et des flottants, en quantité tellement importante qu'ils parvenaient à s'échapper vers le rejet par sous-verse au niveau de la cloison siphonide, ce qui avait pour conséquence de dégrader la qualité du rejet.**

On note que les flottants récupérés en surface du dégazeur et du clarificateur ne sont pas extraits de la filière de traitement et tournent en boucle dans celle-ci. Ils s'accumulent donc dans la filière, recouvrent les ouvrages, et sont potentiellement source de bactéries filamenteuses occasionnant une mauvaise décantabilité des boues, ce qui peut dégrader le rejet.

Figure 47 : Vue sur le clarificateur

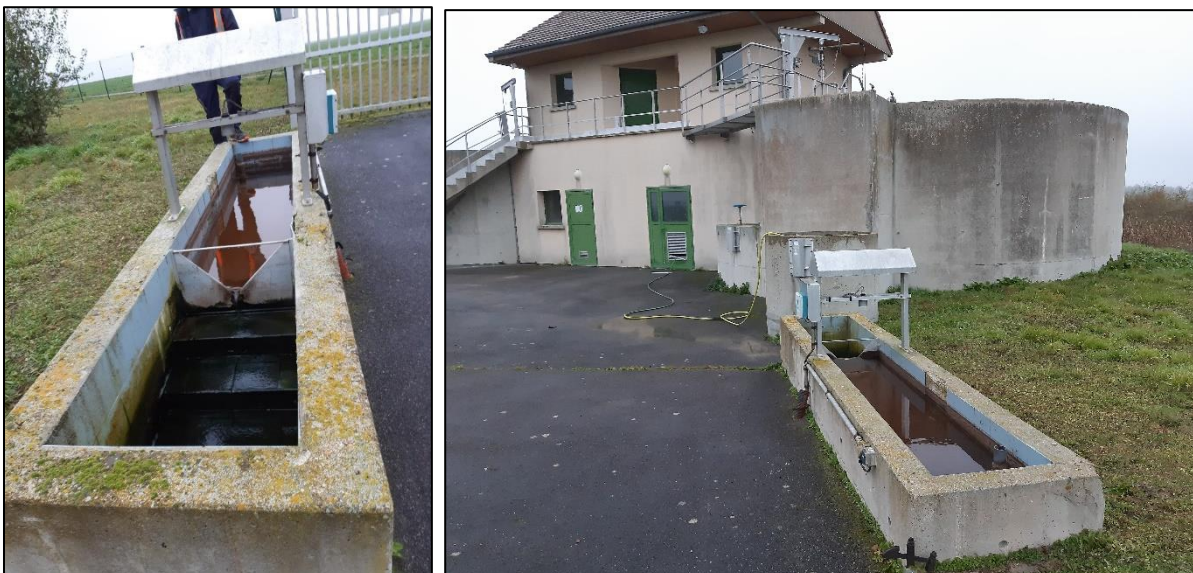
En revanche, il n'y a pas de préleveur automatique, mais cela n'est pas imposé par l'Arrêté du 21 juillet 2015 pour des stations d'épuration de capacité nominale comprise entre 30 et 120  $\text{kgO}_2/\text{j}$ .

Figure 50 : Vue sur le canal de rejet

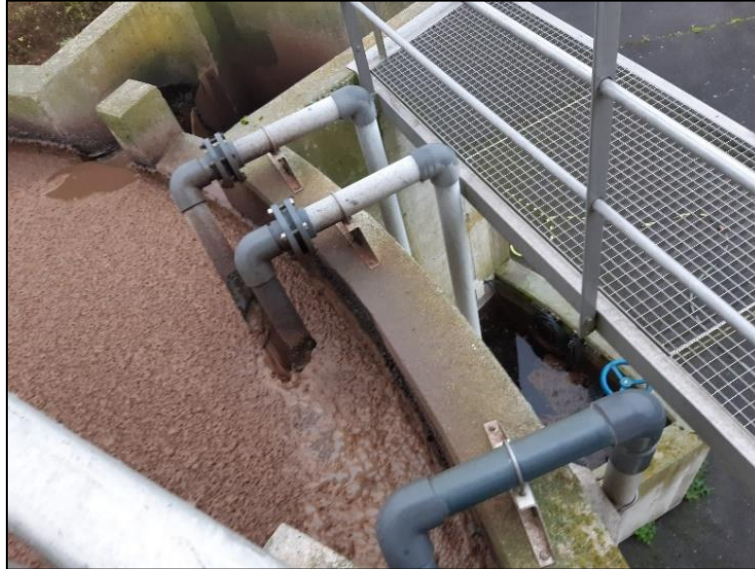
Figure 52 : Puits de recirculation

On note l'absence de débitmètre électromagnétique pour comptabiliser les boues recirculées, ce qui permettrait de disposer d'une mesure fiable permettant d'optimiser le fonctionnement de l'installation, notamment du fait de la présence de flottants en grande quantité sur cette station.

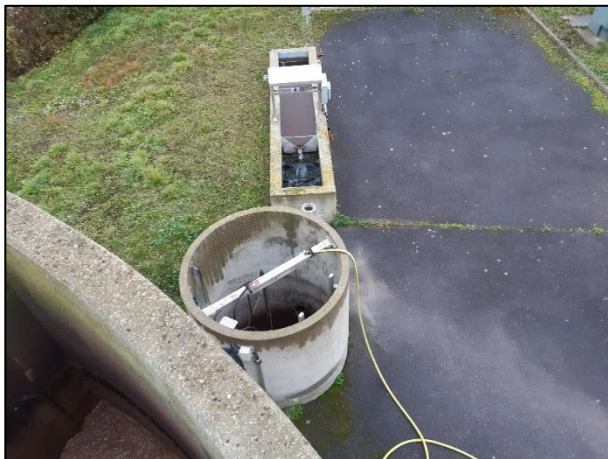
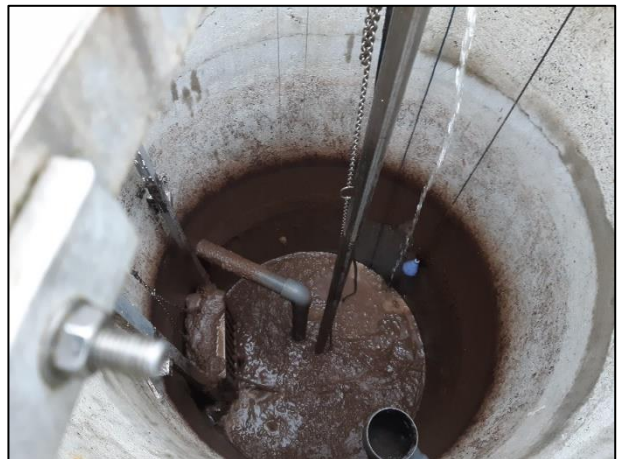
Ce poste est équipé d'une seule pompe immergée : Il n'y a donc pas de secours installé.

A noter que pour éviter une accumulation de mousses dans cet ouvrage, l'exploitant les rabat périodiquement à l'eau industrielle afin qu'elle puisse être « pompable » avec la pompe immergée installée, ce qui contribue à ce que les mousses tournent en boucle dans la filière de traitement.

Figure 58 : Vue sur le poste de relèvement interne

Figure 59 : Présence de flottants dans le poste

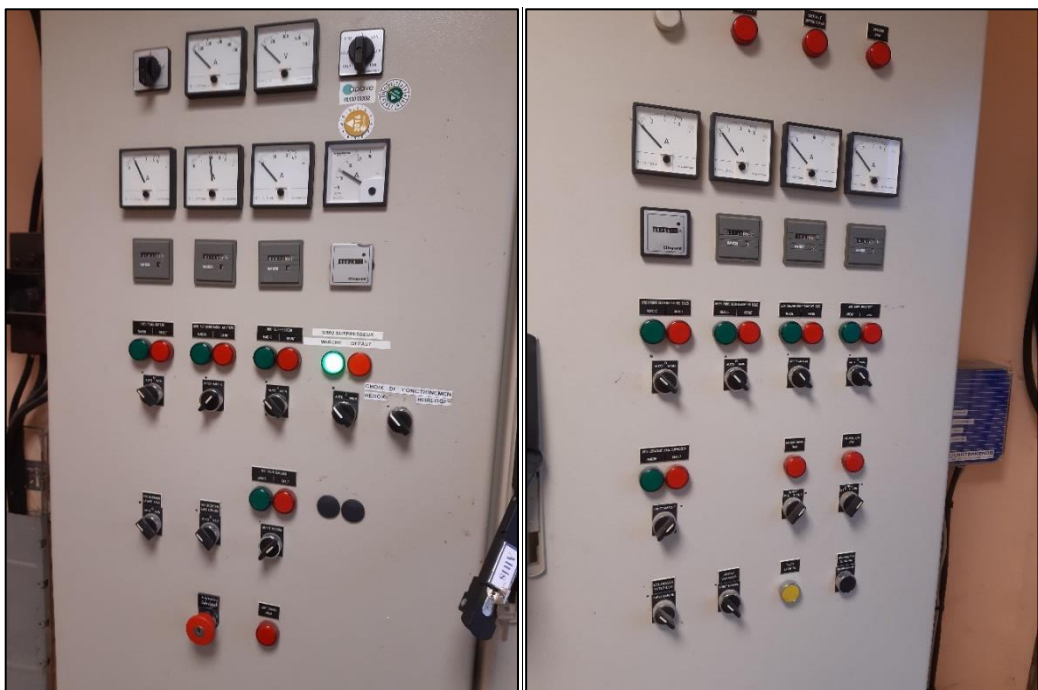
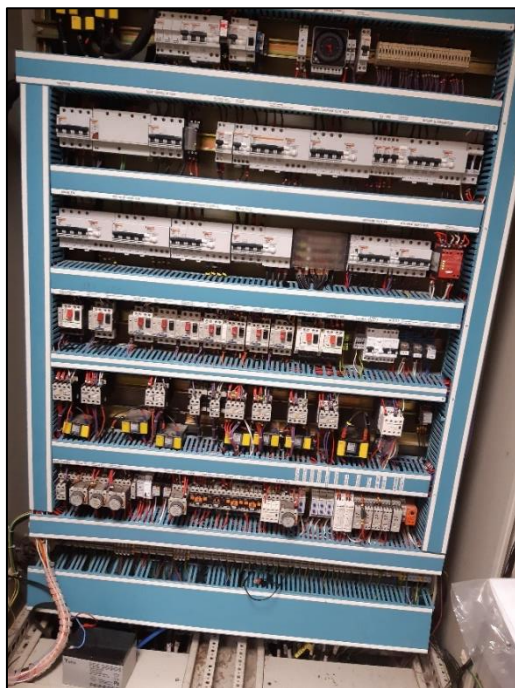
- La présence d'un système de télésurveillance de type Sofrel S 550 ;
- La présence d'un dispositif de contrôle marche/arrêt pour les 4 postes pneumatiques situés sur le réseau de collecte, mais d'après l'exploitant, celui-ci est HS.

Figure 62 : Façade de l'armoire électrique générale

Figure 63 Vue sur l'armoire électrique ouverte
