PRESTATIONS DE MAITRISE D'ŒUVRE,  
D'AMÉNAGEMENT D'ESPACE PUBLIC, D'ÉTUDES  
PAYSAGÈRES & ROUTIÈRES DE LA CORNICHE TAMARIS

# INSPECTION TERRESTRE & SUBAQUATIQUE

## SECTEUR 3

COR-013-21-DIA-PLAN-03-0

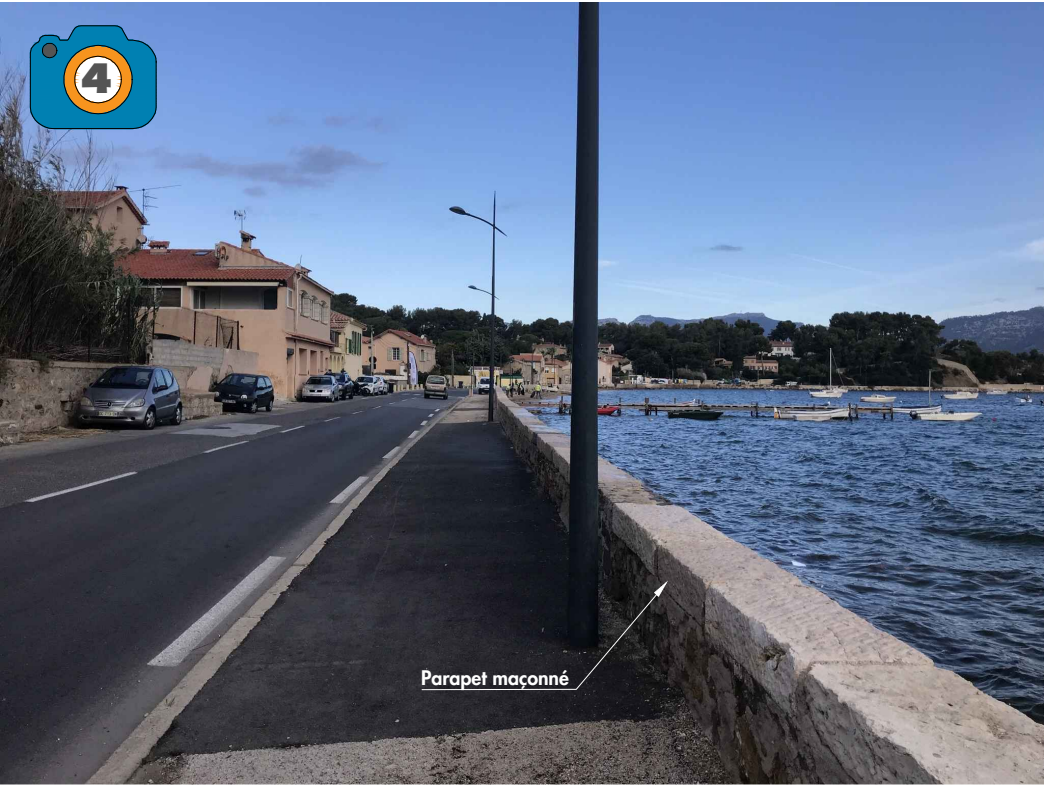
Nous constatons que le mur du parapet maçonné du piétonnier comporte une faiblesse dans le mur sous l'effet répété des vagues.

**Il est important de réparer au plus vite ce phénomène qui s'accroîtra dans le temps au risque d'être accidentogène pour les piétons.**

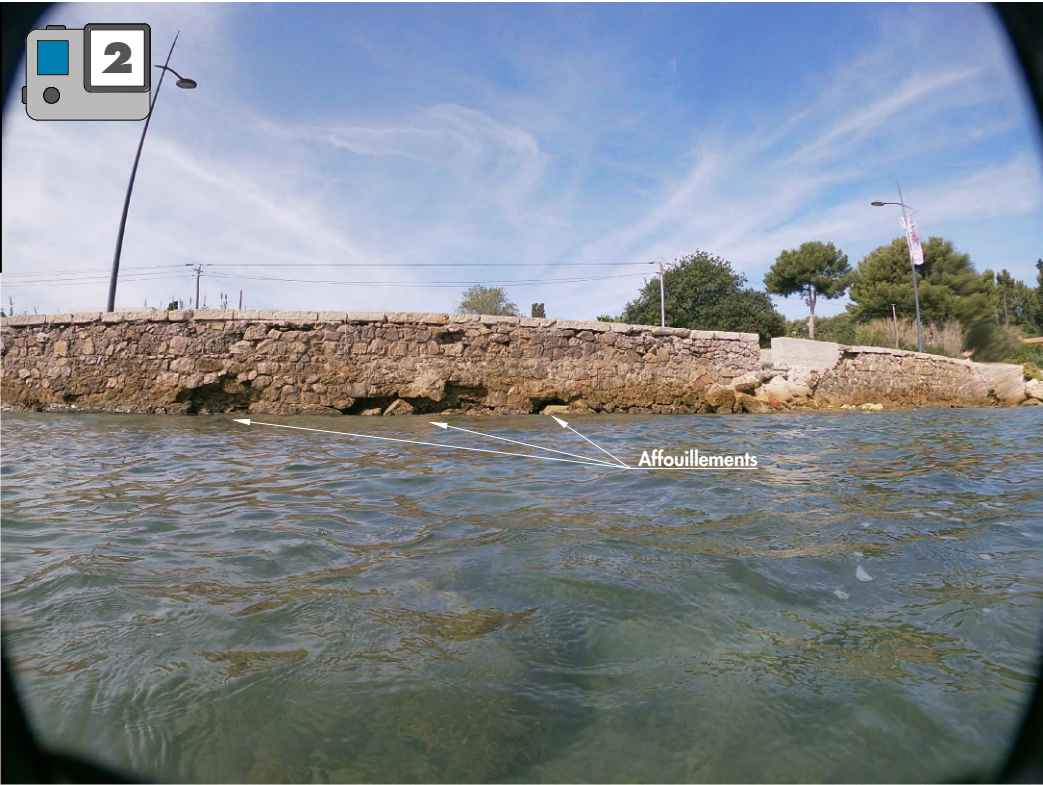
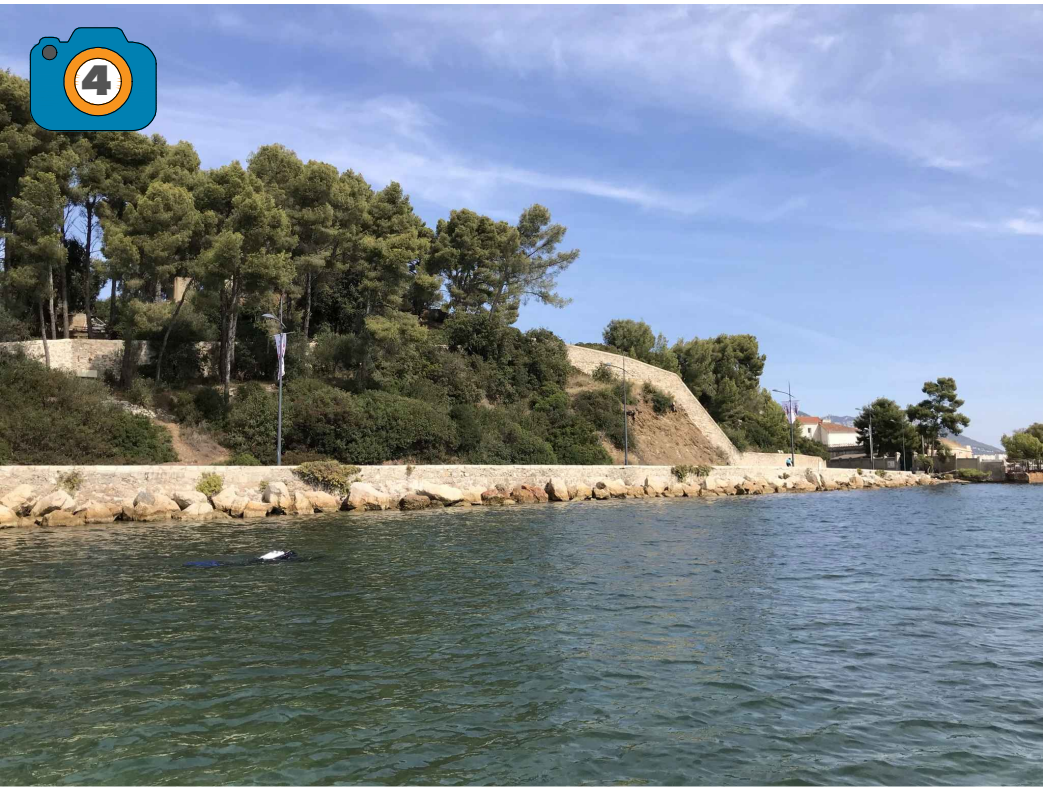
Nous constatons que le mur du parapet maçonné du piétonnier comporte une faiblesse dans le mur sous l'effet répété des vagues.  
**Il est important de réparer au plus vite ce phénomène qui s'accroîtra dans le temps au risque d'être accidentogène.**

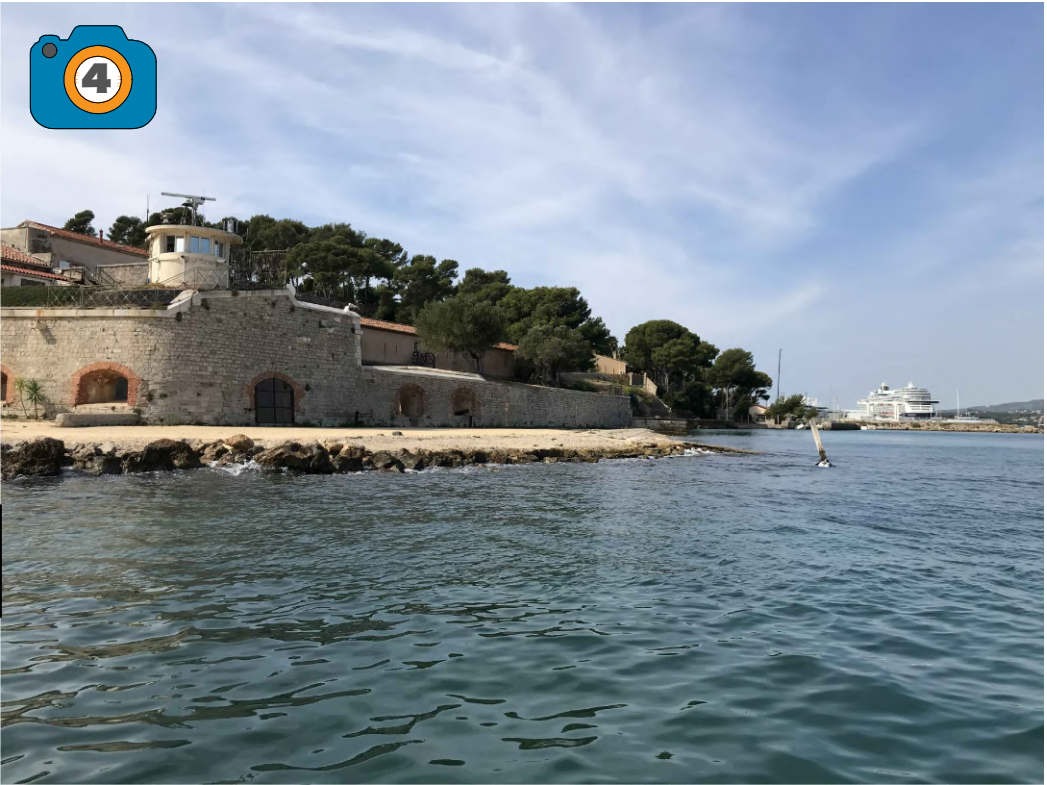
Nous constatons un petit talus de protection en enrochements 0.5 / 2<sup>T</sup> tout au tour du Fort de L'Eguillette

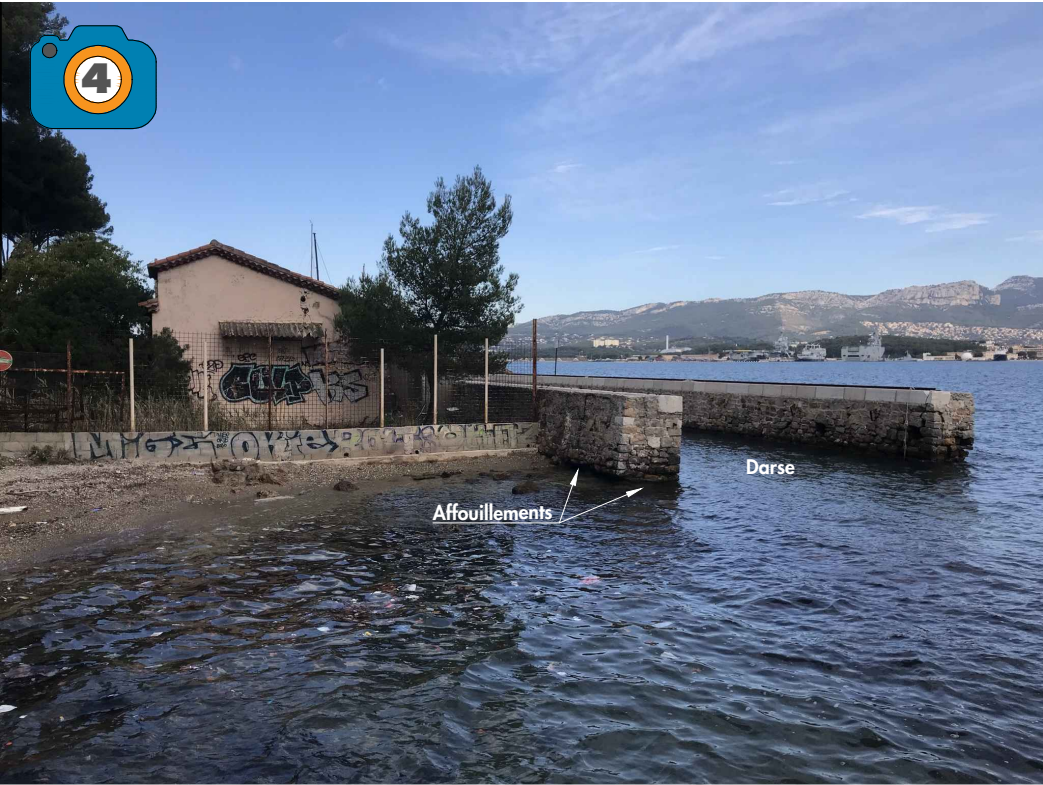
Affouissements constatés à l'angle de l'ouvrage intérieur de la darse.  
 Cette darse est constituée de deux ouvrages parallèles, maçonnés de pierres travaillées et bétonnées, venant en appui sur des enrochements plus ou moins stables de 100 à 500 Kg.

Nous constatons que le parapet maçonné comporte de nombreuses zones détériorées (affouissements) sous l'effet de vagues répétées.

**Il important de prévoir des réparations à court terme afin de pérenniser le cheminement piétonnier ainsi que la voirie.**

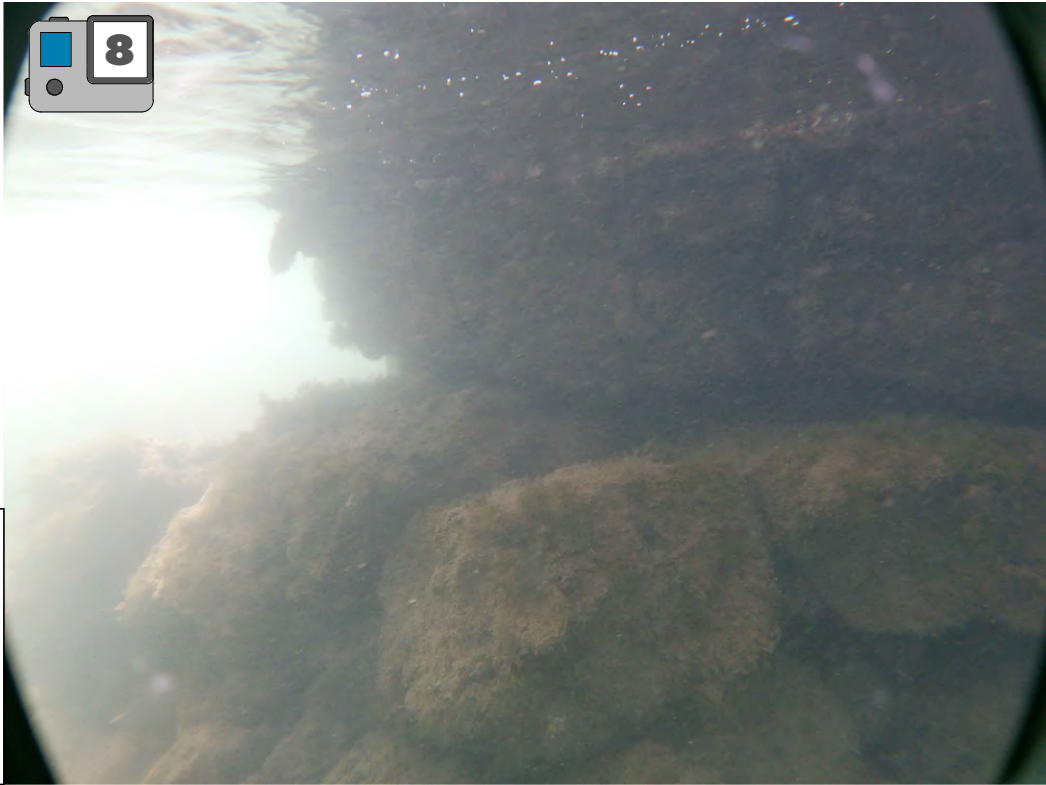
A l'angle de l'ouvrage extérieure de la darse et en raison des affouillements, on constate des fissures verticales avec des encrochements qui sont en équilibres instables.

**Cet ouvrage demande à être complètement retiré et évacué.**

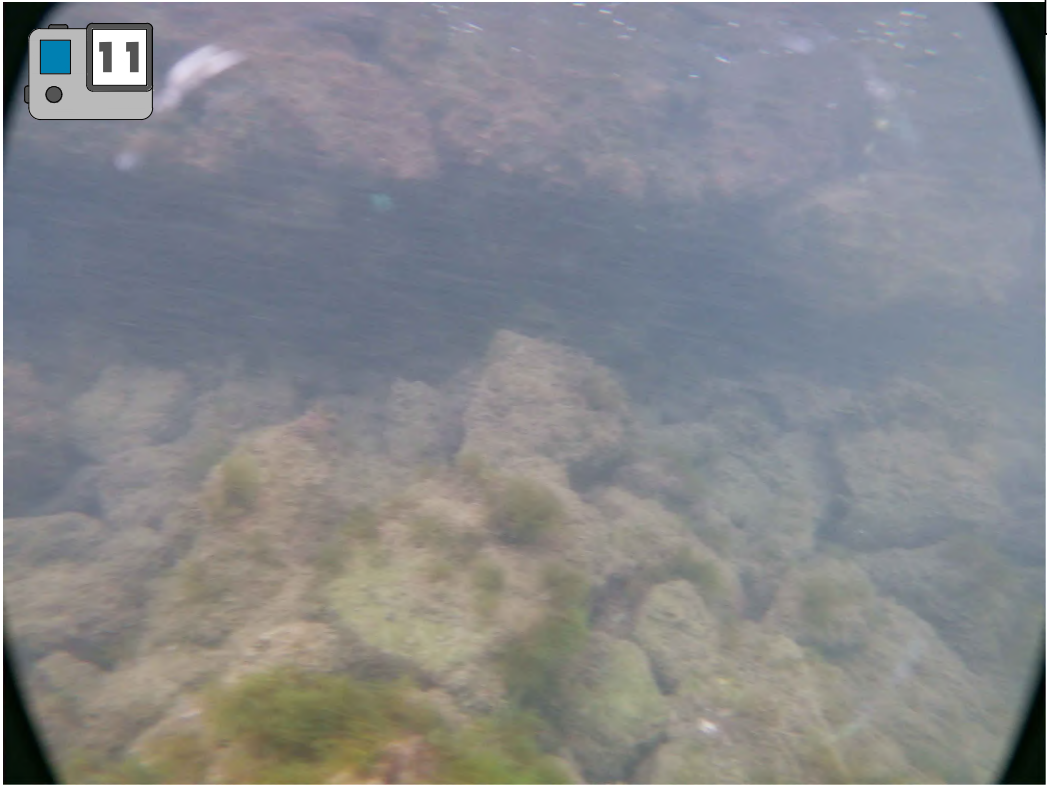
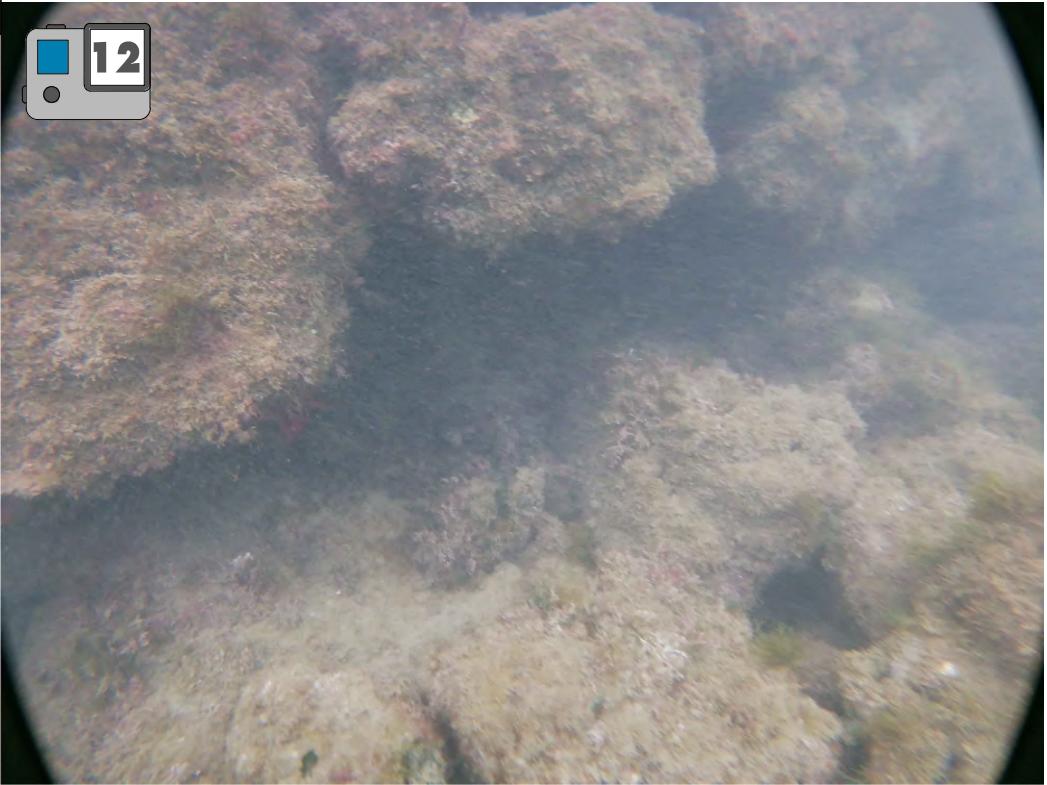
Le pied de l'ouvrage comporte de nombreux affouillements, ces enrochements sont en équilibres instables.

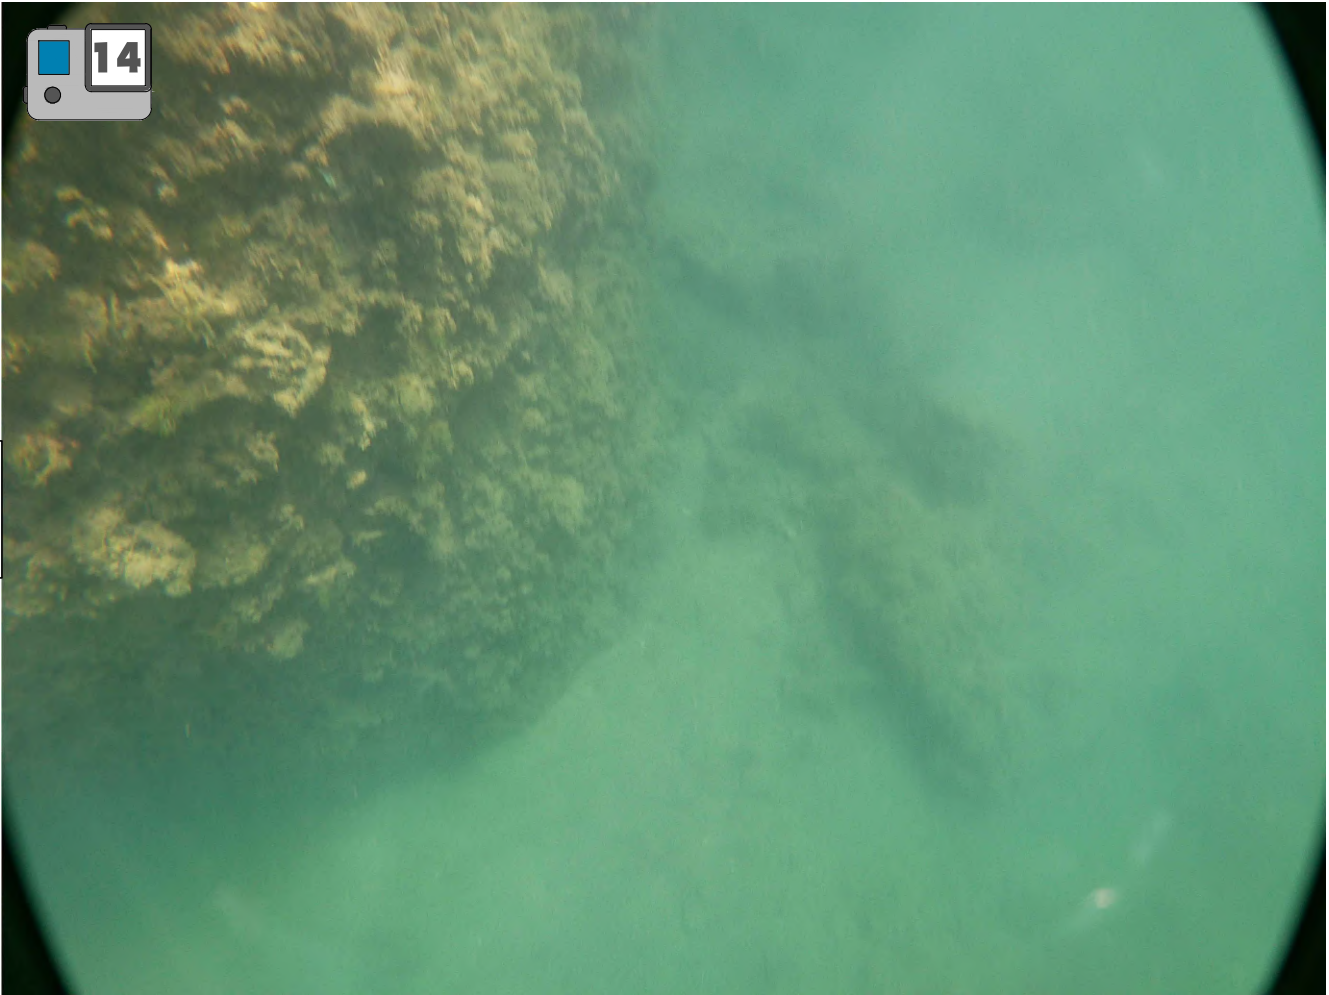
La partie avant de la darse en pied d'ouvrage ne comporte pas d'affouillement, une hauteur d'eau plus conséquente est constatée.

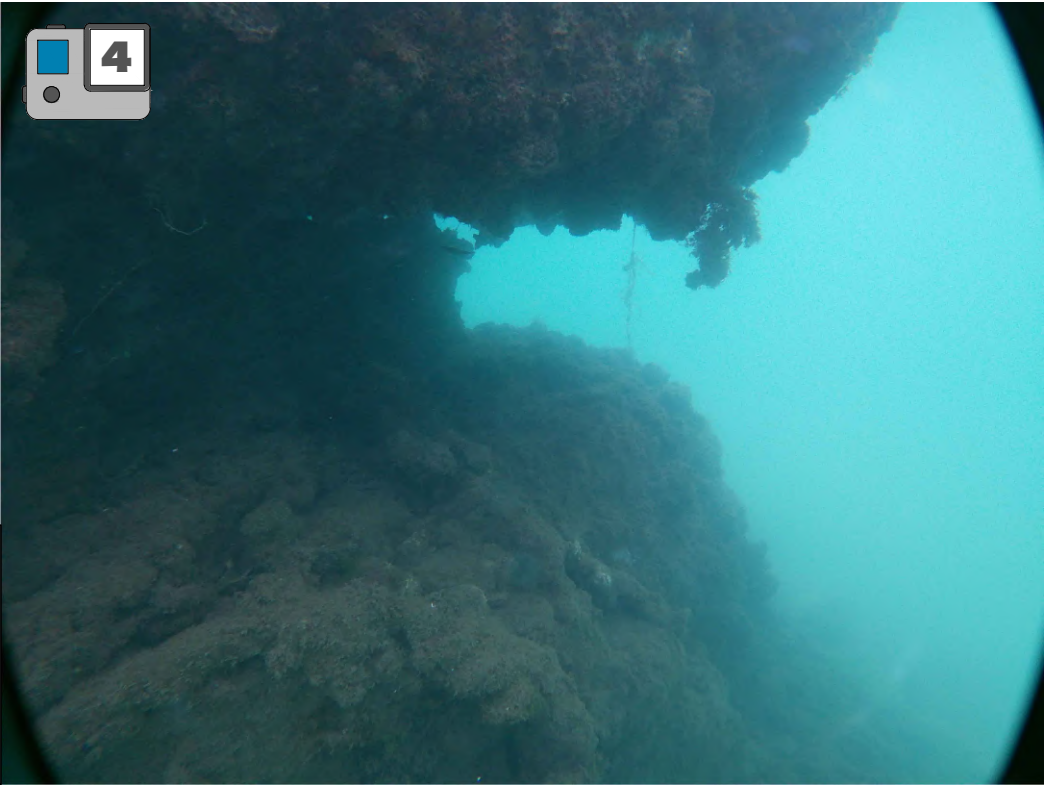
Affouillements du Môle en béton.  
 L'about du Môle est en équilibre instable sur un terrain naturel abrupt, ce qui favorise son délabrement.

Cet ouvrage demande à être complètement retiré et évacué.

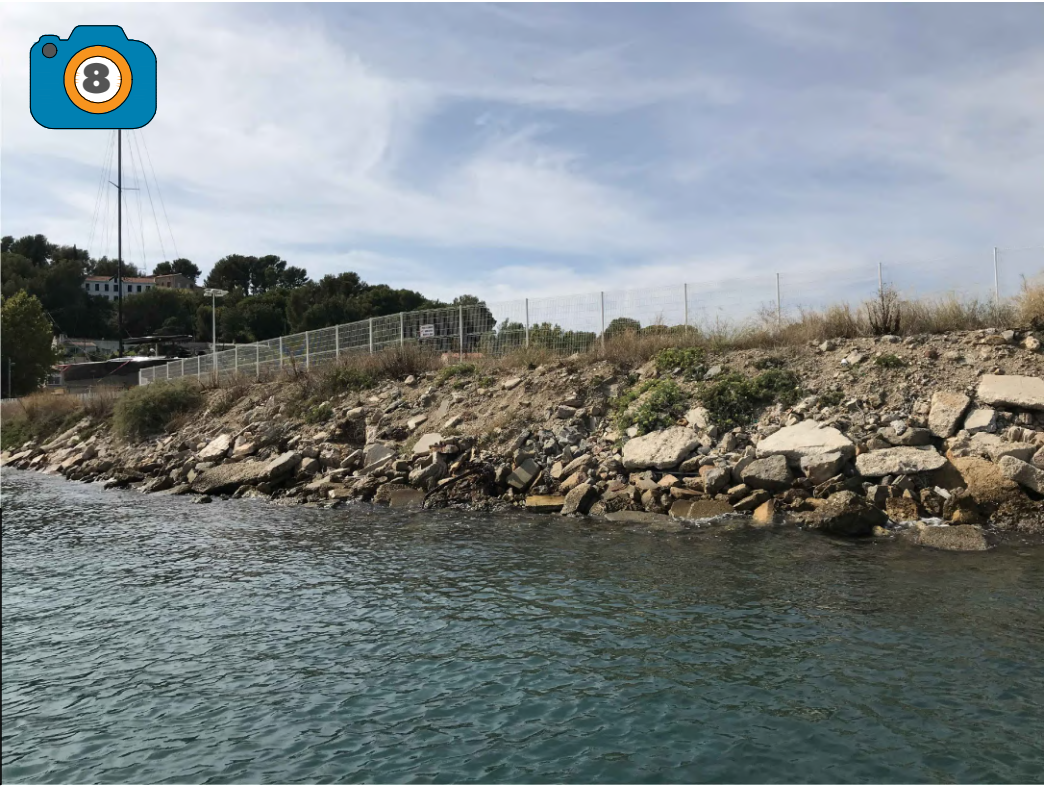
Nous constatons que le côté extérieur de la digue de protection "Monaco Marine" est constitué d'éléments de démolition en béton (dalle, éclats, remblais, ferraille, ...) et d'enrochements filtre.

La zone de marnage ne comporte pas de fines, celles-ci ont été dispersées sous l'effet des vagues.
