PRESTATIONS DE MAITRISE D'ŒUVRE,  
D'AMÉNAGEMENT D'ESPACE PUBLIC, D'ÉTUDES  
PAYSAGÈRES & ROUTIÈRES DE LA CORNICHE TAMARIS

# INSPECTION TERRESTRE & SUBAQUATIQUE

## SECTEUR 2

COR-013-21-DIA-PLAN-02-0

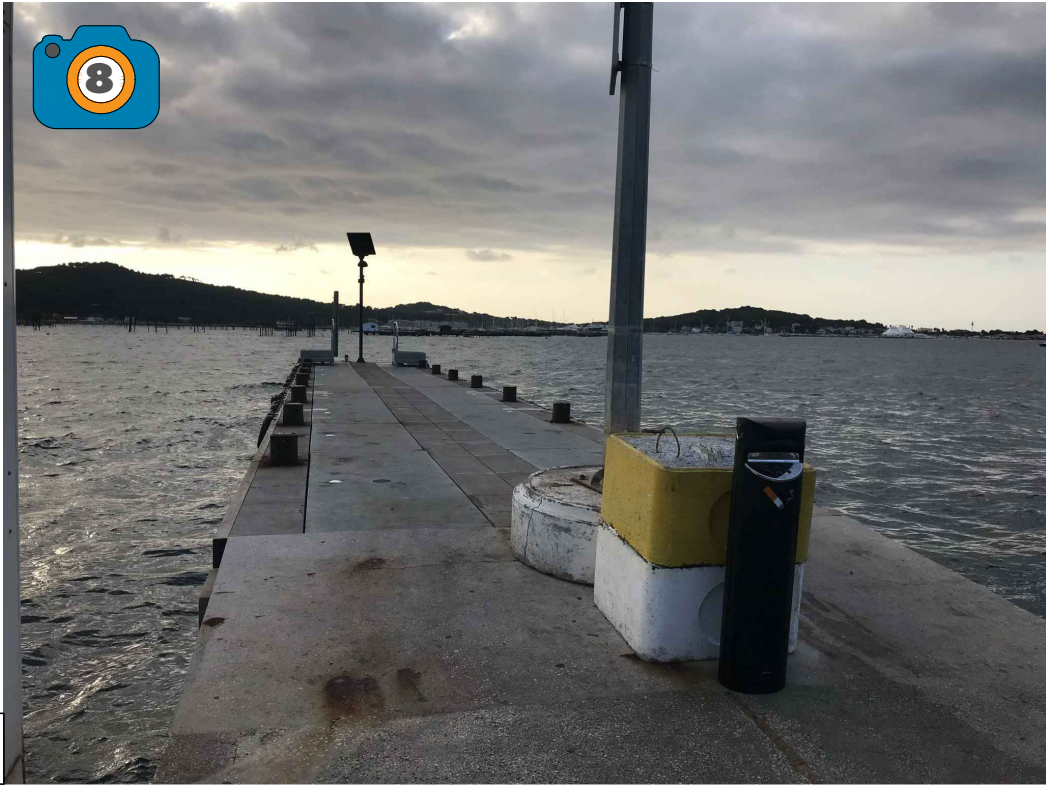
Embarcadère de Tamaris

Nous constatons en about du ponton, des fissures en bout de poutre ainsi qu'en partie basse, générés sous l'effet répété des accostages.

Nous constatons également un manque flagrant d'entretien des bollards d'amarrage ainsi que des défenses d'accostage.

L'entretien de ces fissures est à programmer à court terme afin de ne pas exposer les aciers aux chlorures.

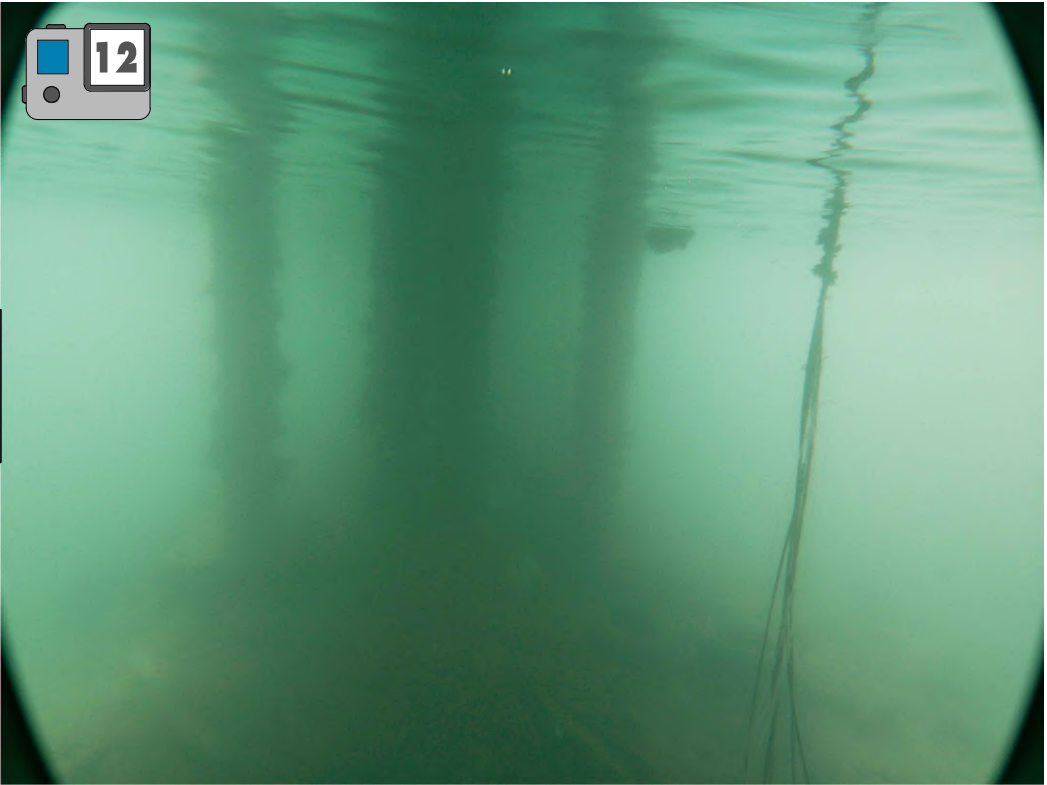
Nous constatons des pieux Ø400 mm comportant de nombreuses concrétions.  
Aucune protection cathodique n'est apparente.

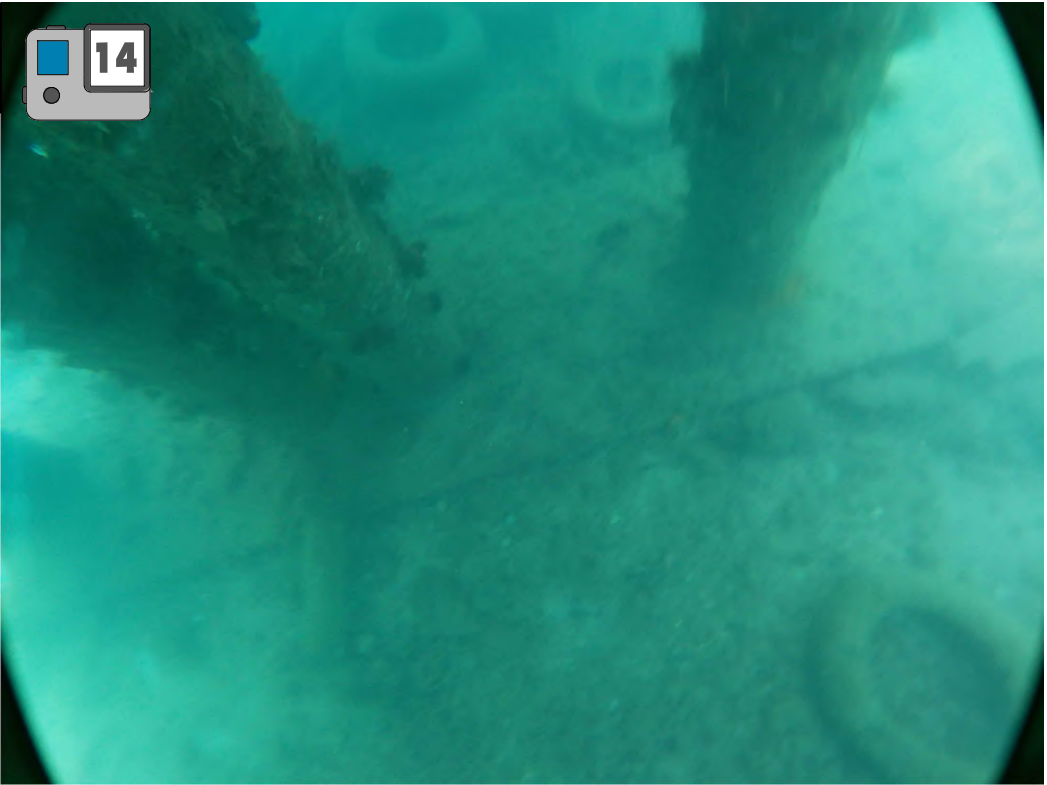
Nous constatons les pieux de Ø400 mm en ligne (appui central) qui sont insérés à la dalle béton de ± 0,60 m de haut et 1,50 de large.

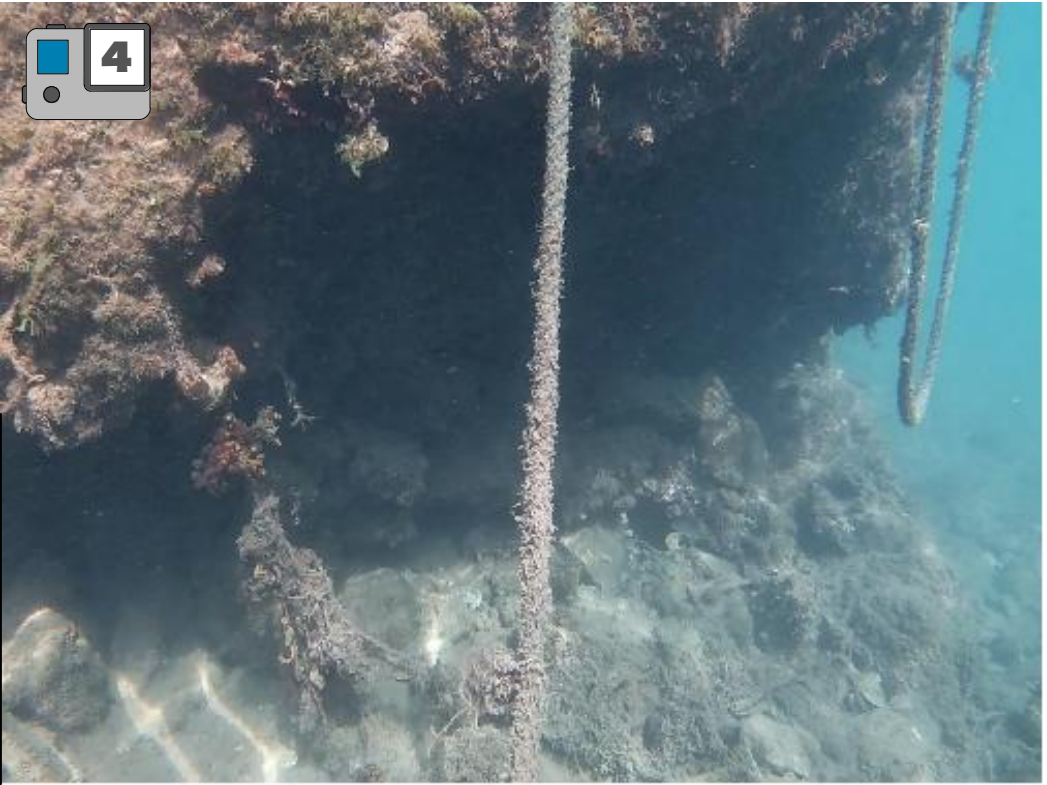
Contre digue réalisée en enrochements 200 à 500 kg maçonnés et surmontés d'une dalle béton. L'angle extérieur comporte un gros affouillement ainsi qu'une crevasse.

Des travaux de confortement sont à réaliser à court terme

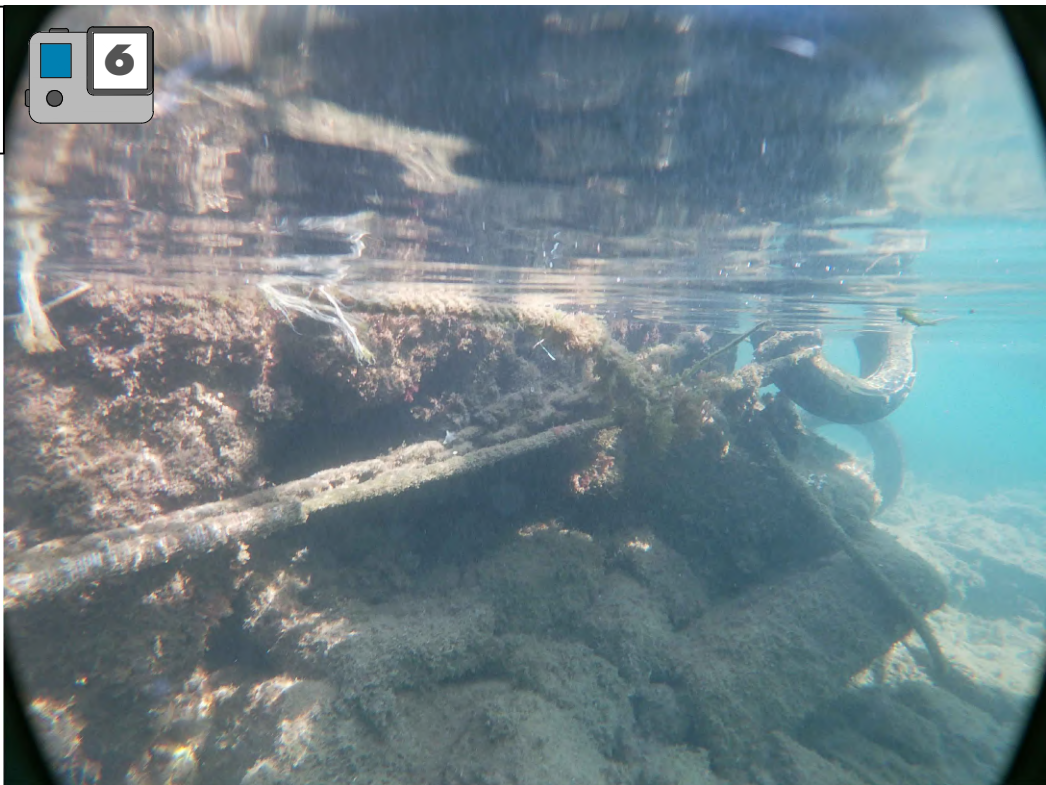
Les quais du Port du Manteau sont constitués d'enrochements de 200 kg à 500 kg empilés et liaisonnés par une dalle béton. Ils comportent de nombreux affouillements en pied d'ouvrage.

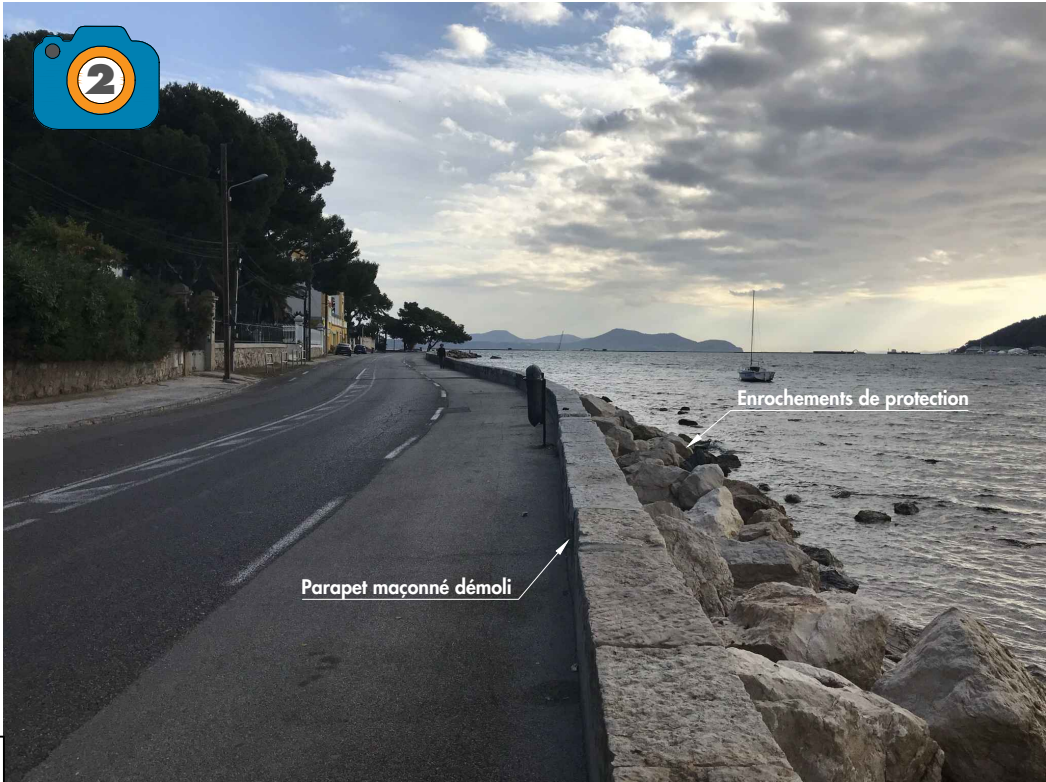
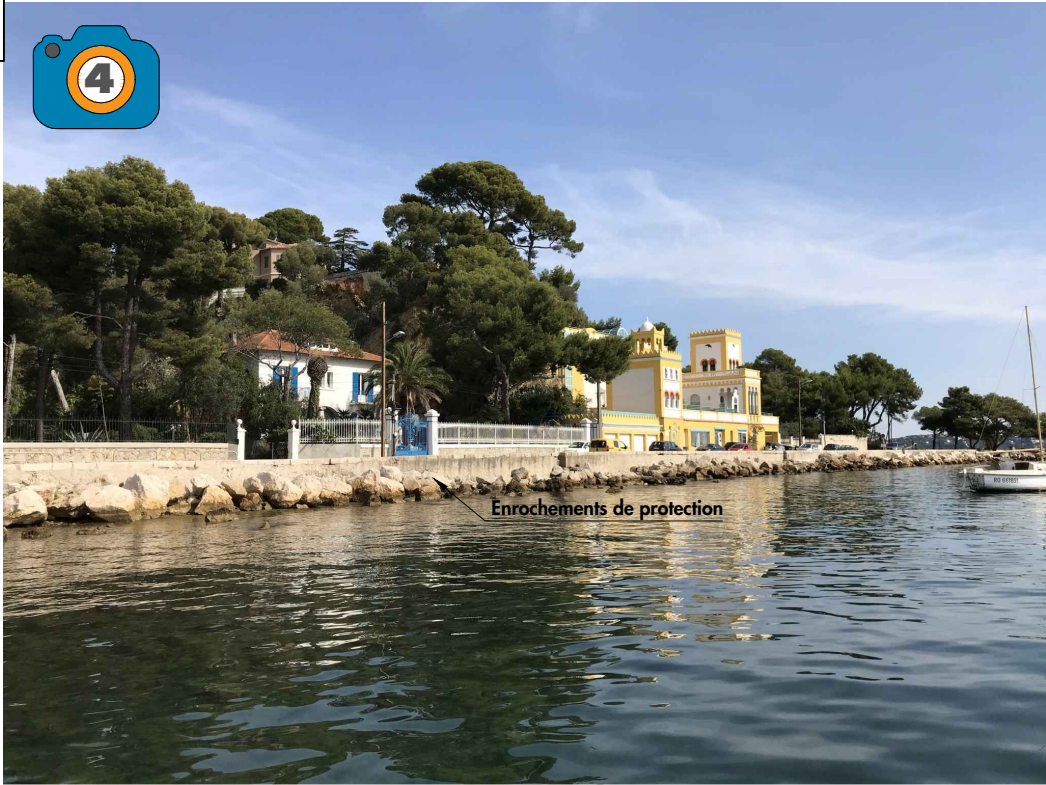
Le parapet de la corniche piétonne est protégée par des enrochements 0.5 à 2<sup>T</sup> de façon éparse, il n'y a pas de profil type.

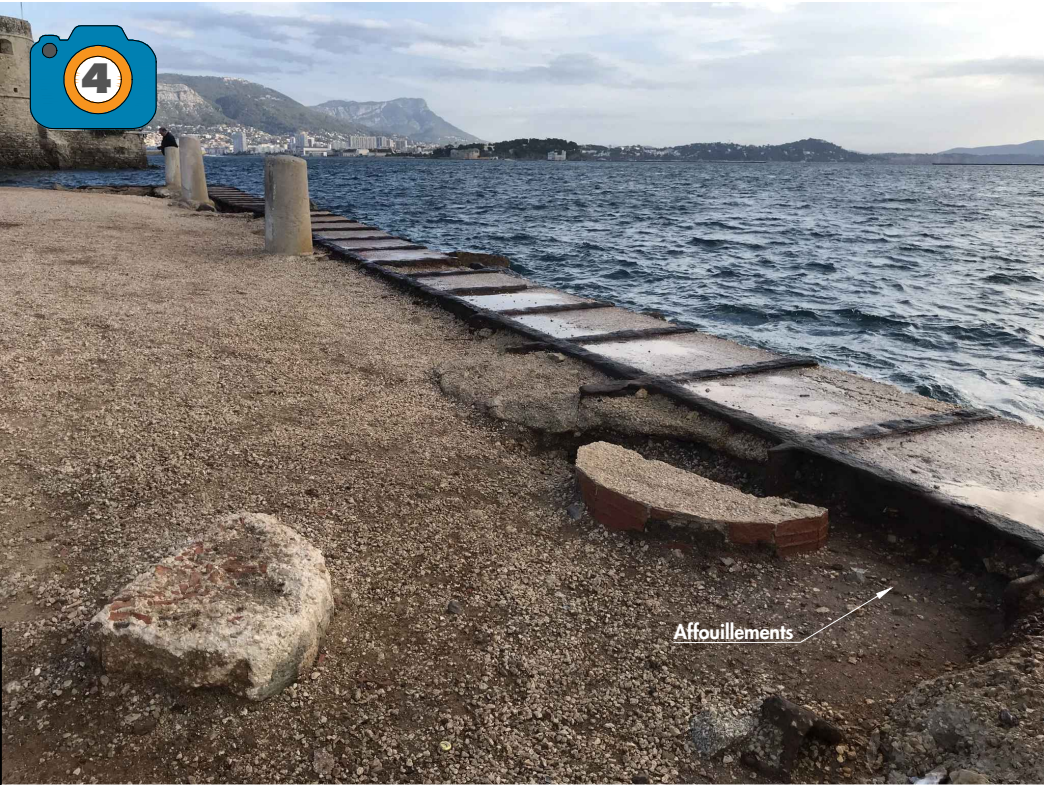
Nous constatons de nombreux affouillements à l'arrière des enrochements de protection et du quai de l'Esplanade Albert Sebille.

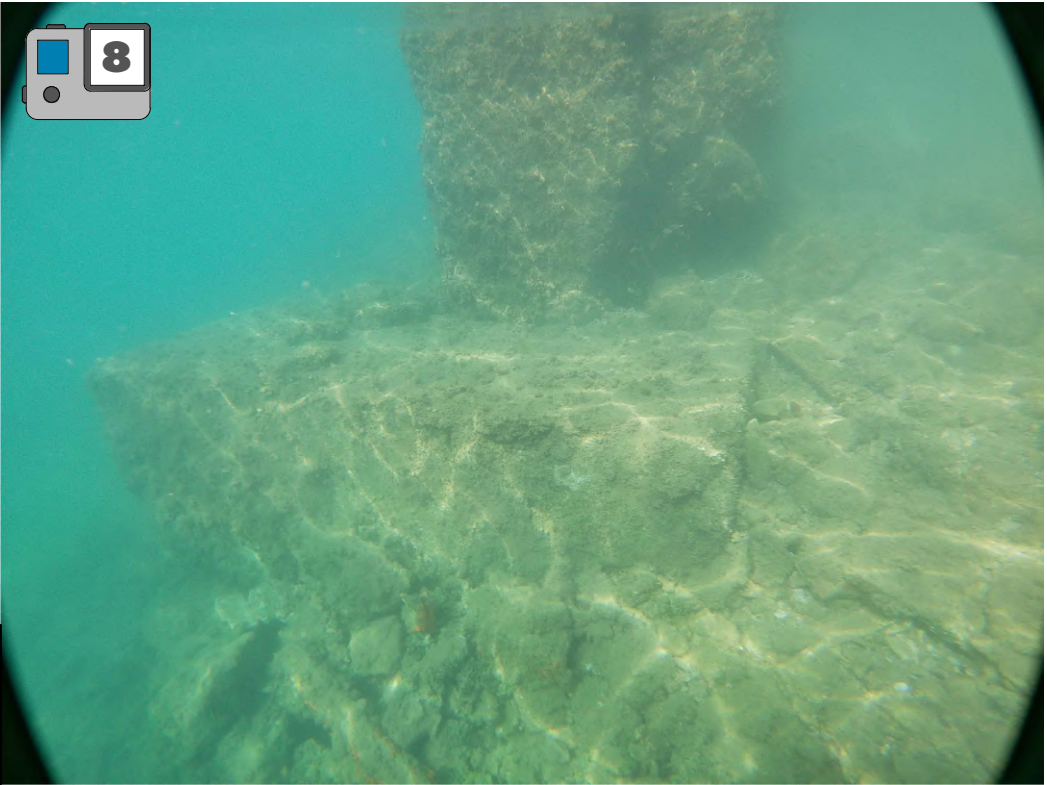
Nous constatons une zone de déchets immergés au pied de l'esplanade, constituée de vieux appontements béton et d'appuis béton.

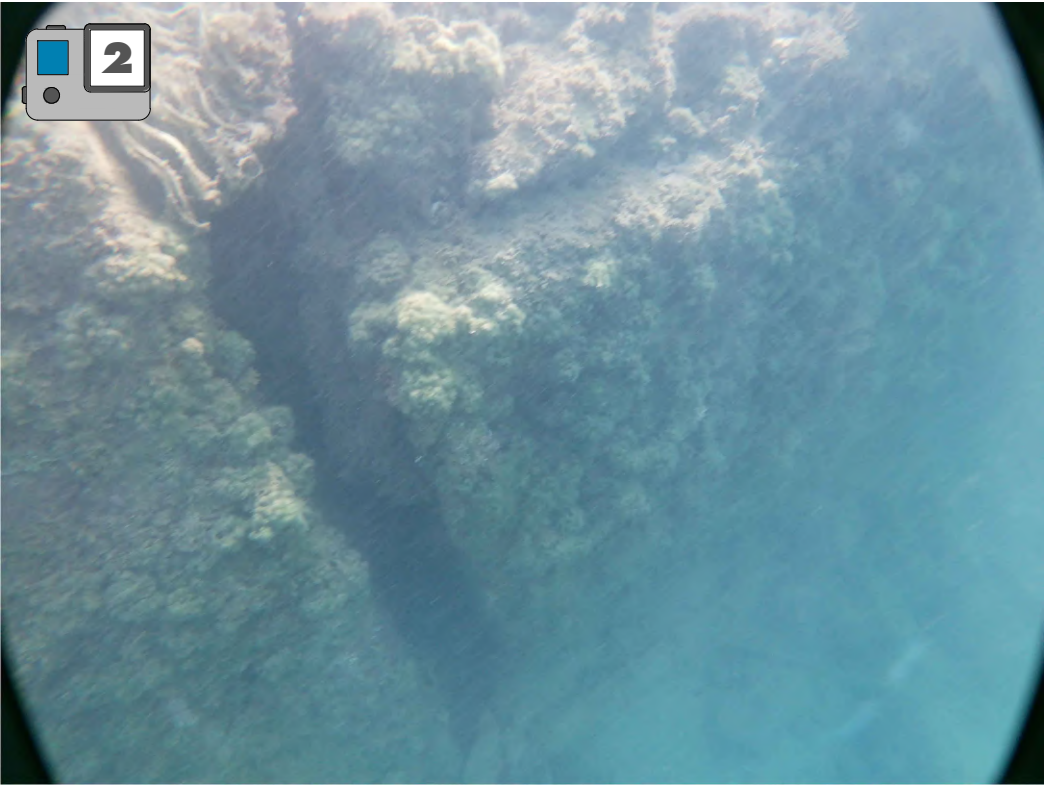
Contre jetée du Port Balaguier, celle-ci est constituée de blocs en béton superposés et de béton de surface.  
L'ouvrage est complètement déstructuré et déstabilisé par un défaut d'assise et d'affouillements répétés.
