PRESTATIONS DE MAÎTRISE D'ŒUVRE,  
D'AMÉNAGEMENT D'ESPACE PUBLIC, D'ÉTUDES  
PAYSAGÈRES & ROUTIÈRES DE LA CORNICHE TAMARIS

# INSPECTION TERRESTRE & SUBAQUATIQUE

## SECTEUR 1

COR-013-21-DIA-PLAN-01-0

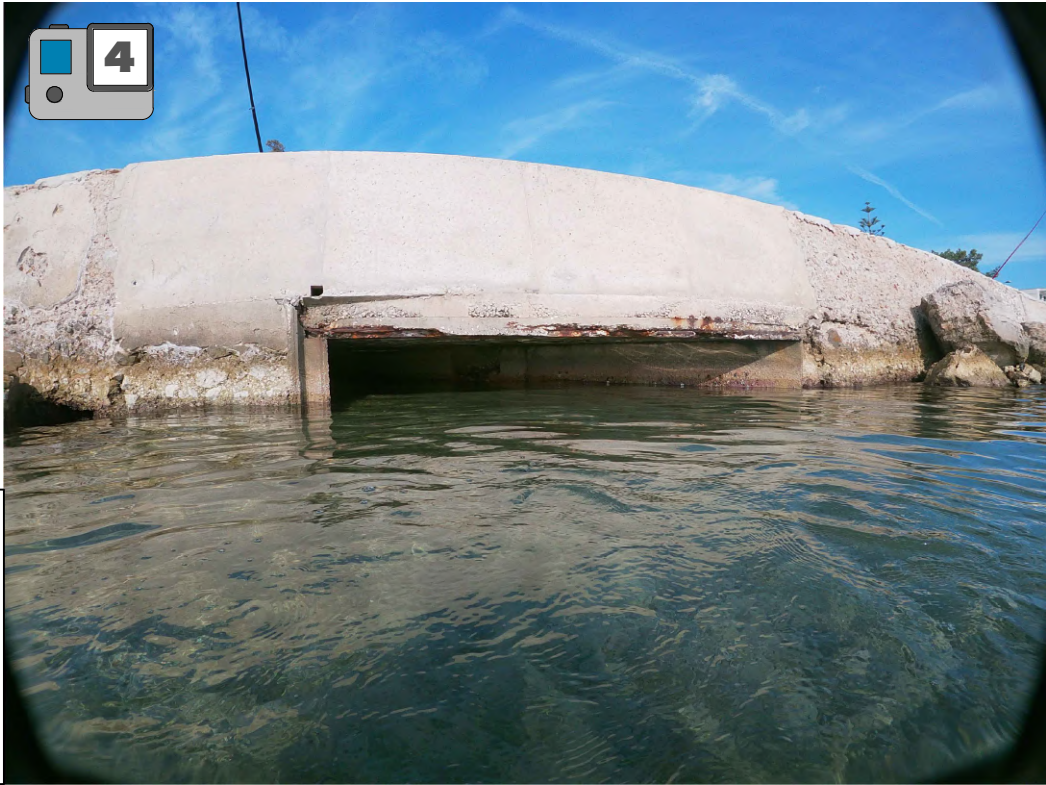
Exutoire pluvial  
 en béton de section 2.50 X 0.40 comportant de  
 nombreuses traces de rouille et d'épaufrures.  
**La sous-face de la dalle est fortement  
 attaquée le treillis soudé est apparent,  
 un entretien à court terme est fortement  
 conseillé.**

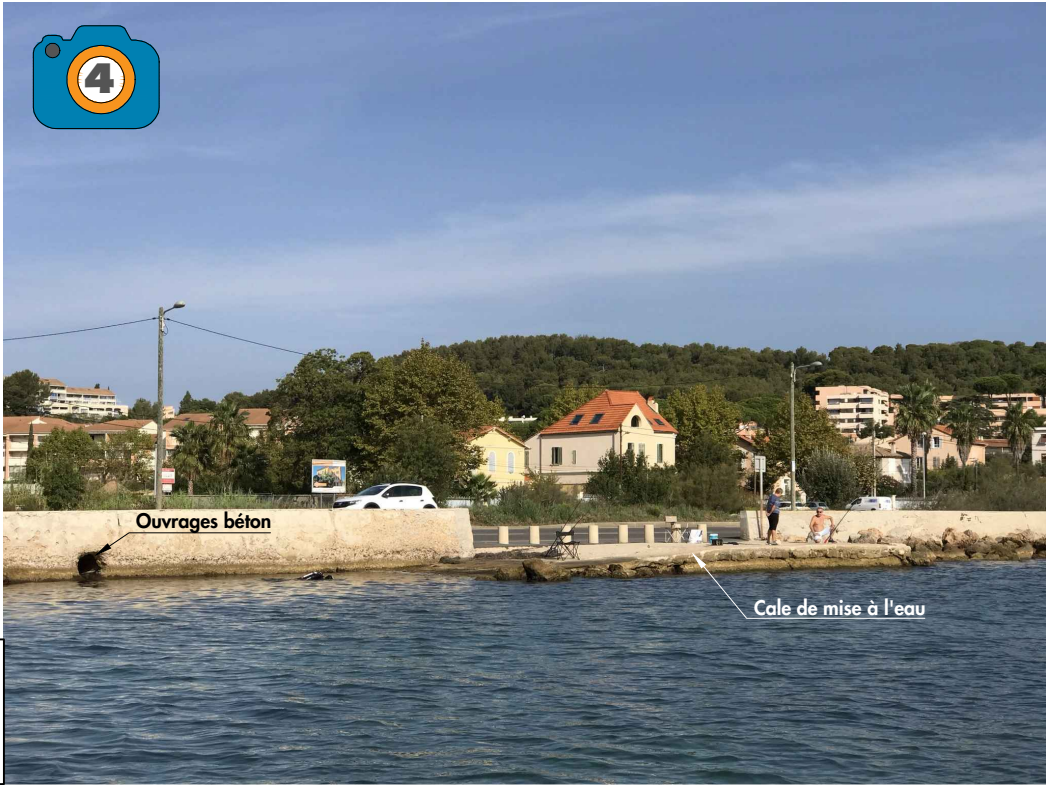
Nous constatons l'existence d'une cale de mise à l'eau. Son accès est totalement interdit par le positionnement de plots béton.

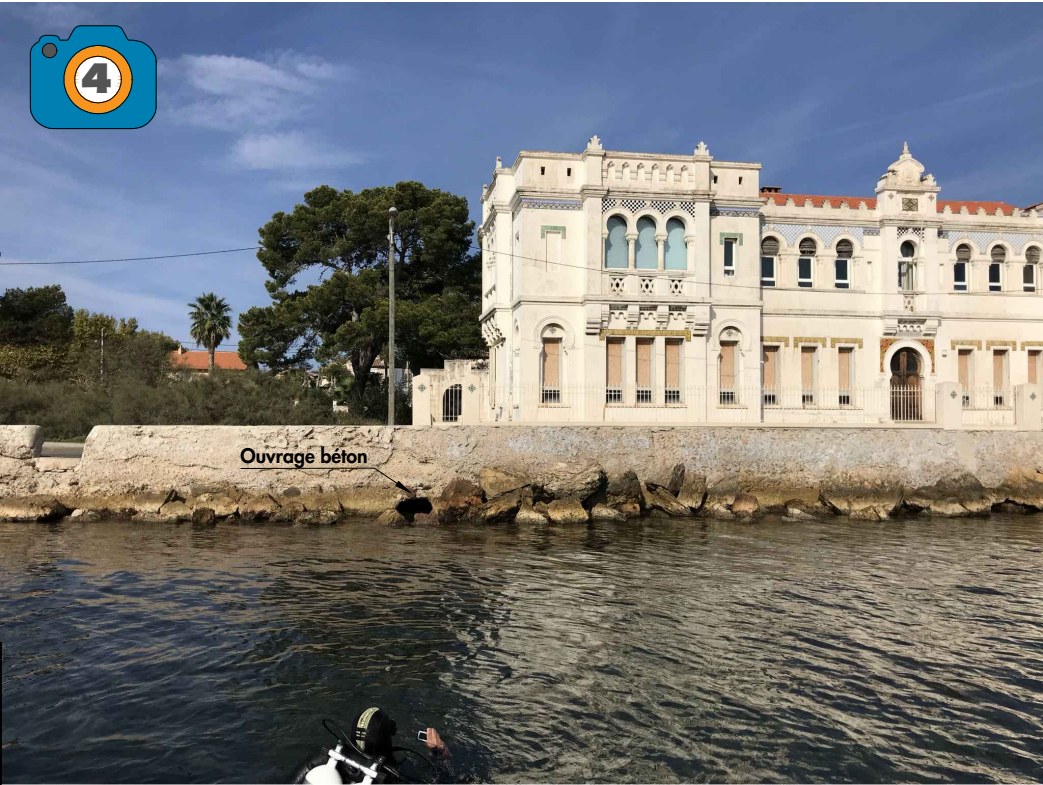
Exutoire pluvial de section Ø 600 mm en partie immergé et protégé par des enrochements.
