Références : A06B24BY/001-1/CARREFOUR MARKET/AMI\_DEM/JRB-AR1/HAP  
Date d'édition : 22/01/2025  
Contrat N° : A06-B-2024-01LT/O

## RAPPORT DE REPERAGE DES MATERIAUX ET PRODUITS CONTENANT DES HAP AVANT REALISATION DE TRAVAUX SUR LES ENROBES

CARREFOUR MARKET  
70 Route Nationale 6  
73190 SAINT-JEOIRE-PRIEURE

Démolition du Carrefour Market.

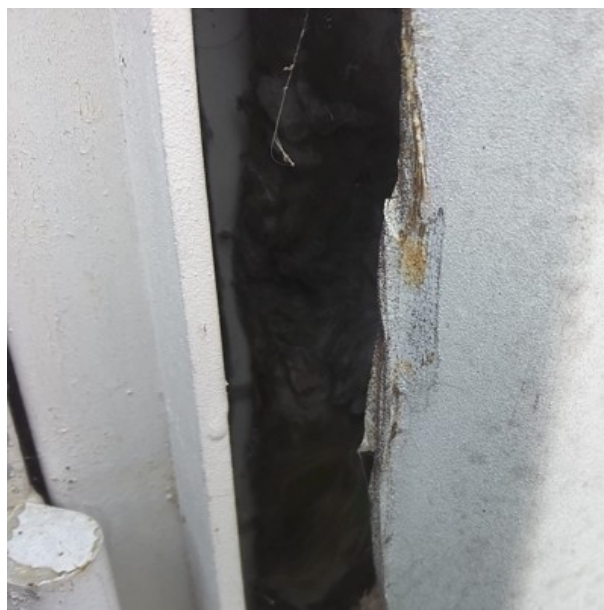
**N**  
ENVELOPPE / FAÇADES / Isolant type laine [ Prélèvement n°93]

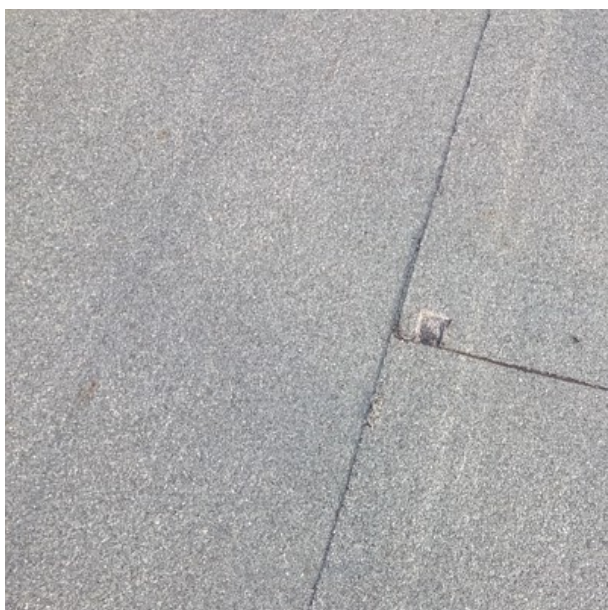
**N**  
ENVELOPPE / TOITURE / Etanchéité bitumineuse [ Prélèvement n°86]

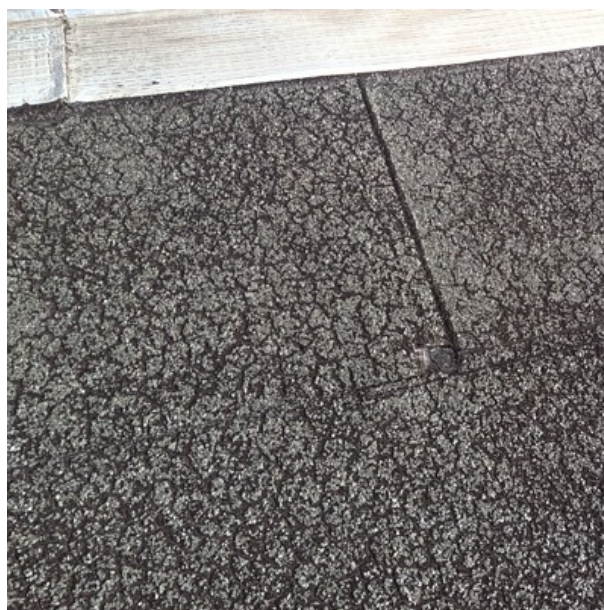
**N**  
ENVELOPPE / TOITURE / Etanchéité bitumineuse [ Prélèvement n°87]

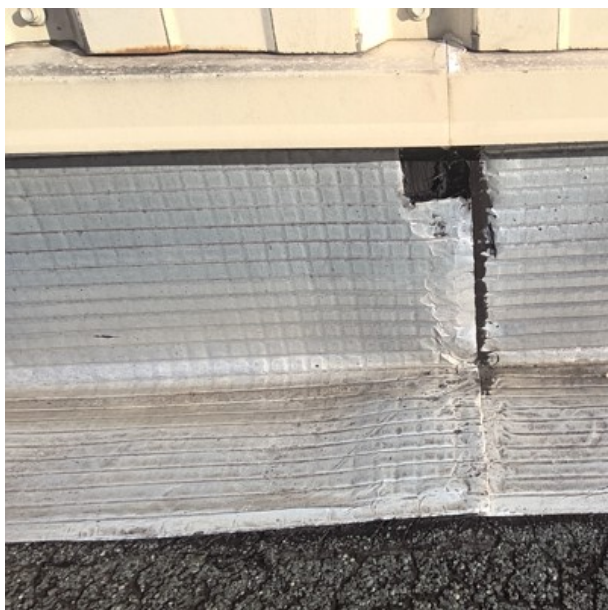
**N**  
 ENVELOPPE / TOITURE / Etanchéité bitumineuse type paxalu  
 [ Prélèvement n°88]

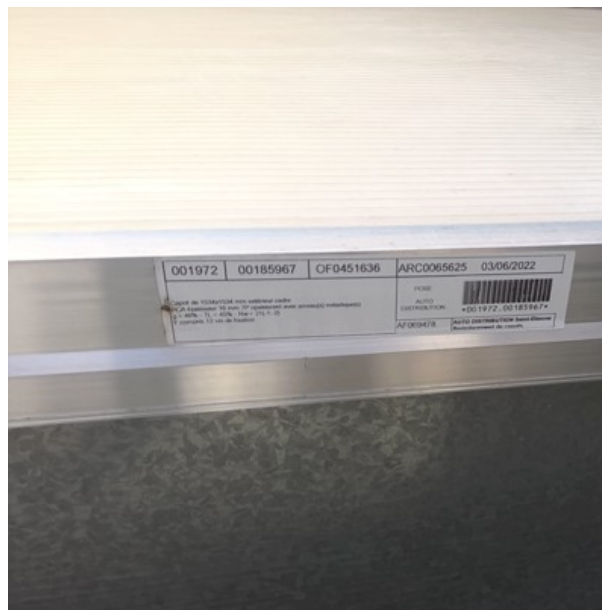
**N**  
 ENVELOPPE / TOITURE / Mastic Skydome

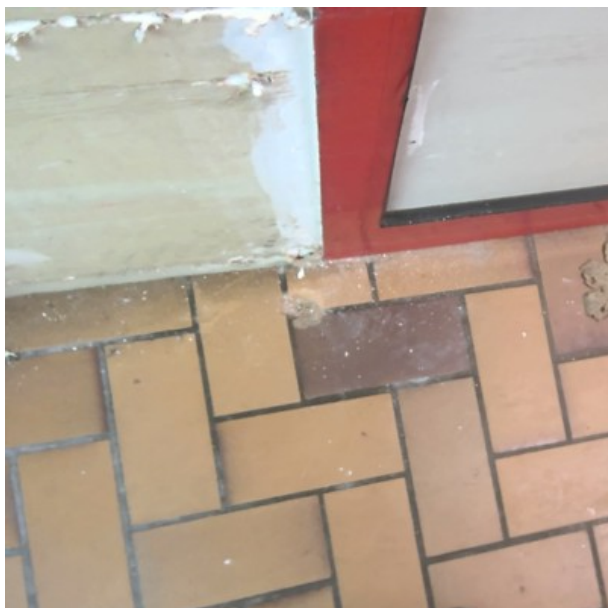
**N**  
 RDC / LOCAL TECHNIQUE / Colle + Joint de carrelage +  
 Ragrée [ Prélèvement n°40]

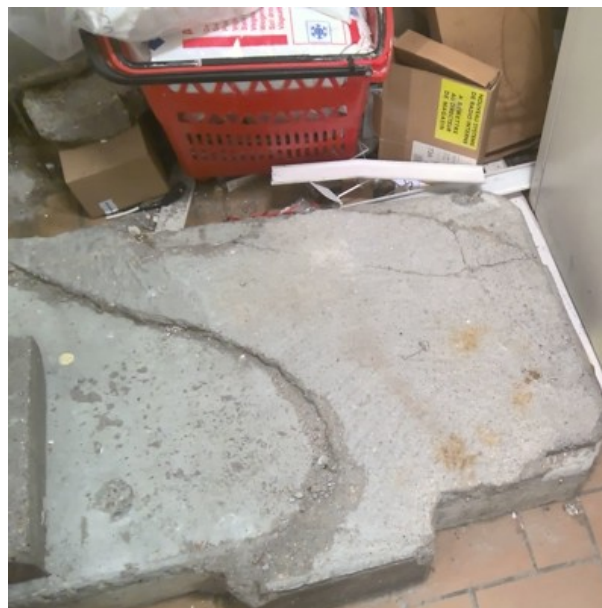
**N**  
 RDC / LOCAL TECHNIQUE / Massif béton + Ragrée  
 [ Prélèvement n°44]

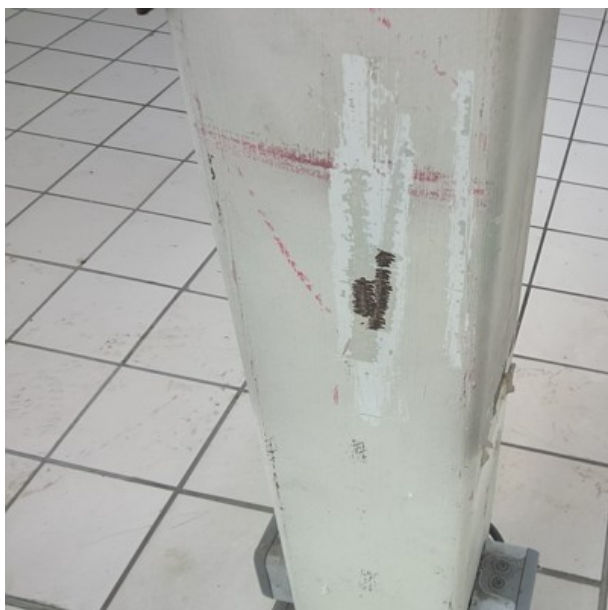
**N**  
RDC / SURFACE DE VENTE / Peintures sur poteau métal  
[ Prélèvement n°68]

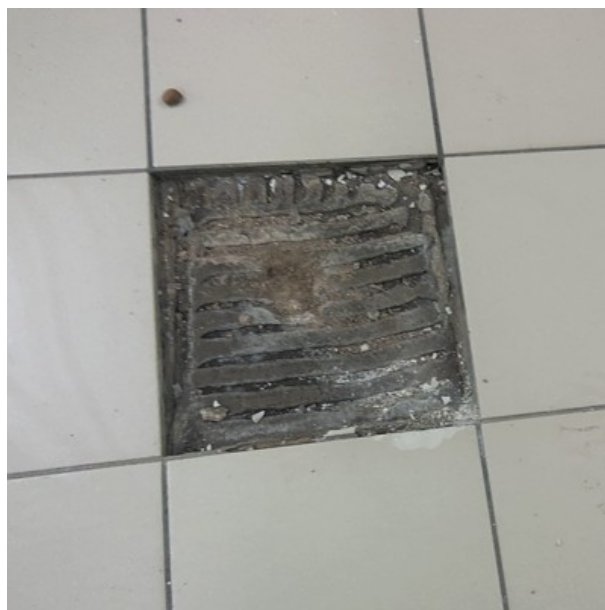
**N**  
RDC / SURFACE DE VENTE / Colle + Joint de carrelage (sup)  
[ Prélèvement n°74]

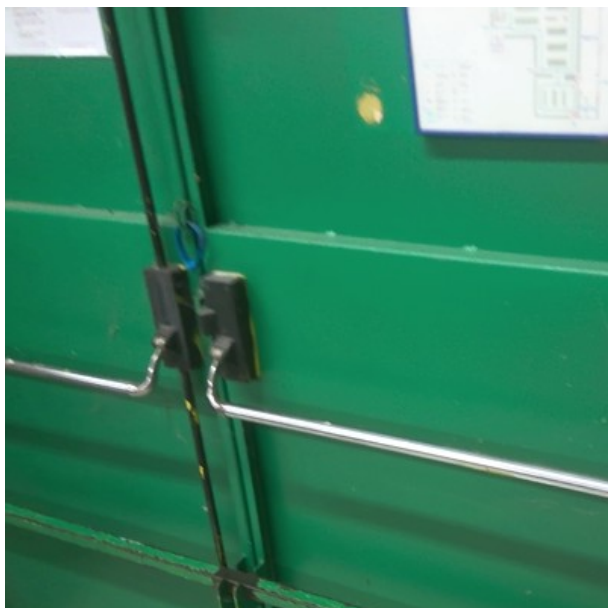
**N**  
RDC / SURFACE DE VENTE / Peintures sur porte secours  
métal [ Prélèvement n°76]

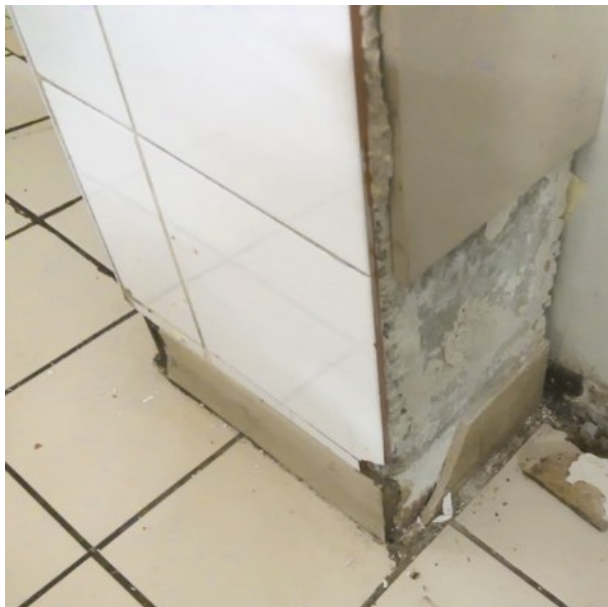
**N**  
RDC / SURFACE DE VENTE / Colle de plinthe  
(fromager/boucherie) [ Prélèvement n°78]

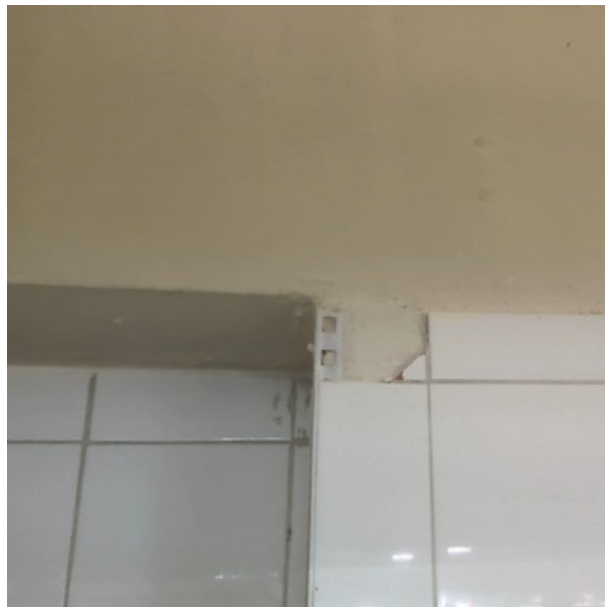
**N**  
RDC / SURFACE DE VENTE / Colle de faïence  
(fromager/boucherie) [ Prélèvement n°79]

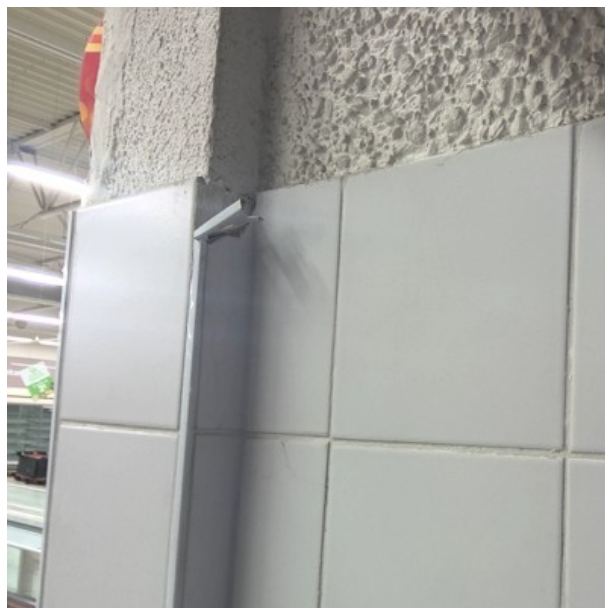
**N**  
RDC / ENTREE-CAISSES / Colle + Joint de faïence carrelage  
(poteaux) (blanc grand carreaux) [ Prélèvement n°59]

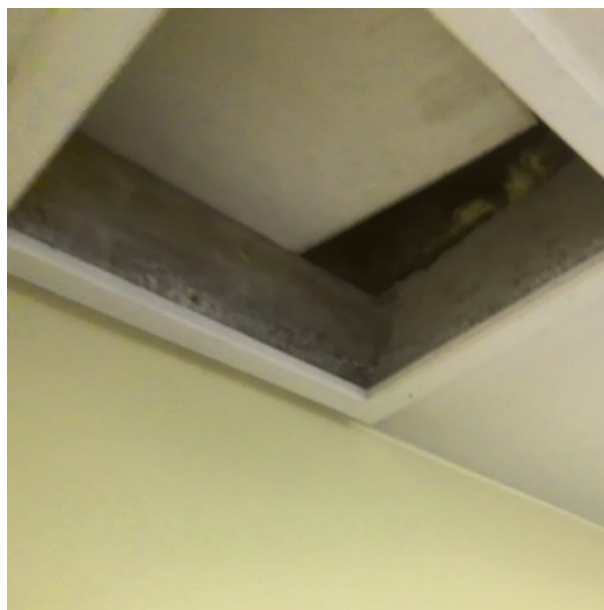
**N**  
COMBLES TOITURE / Pare-Vapeur + Colle + Isolant type laine  
[ Prélèvement n°1]

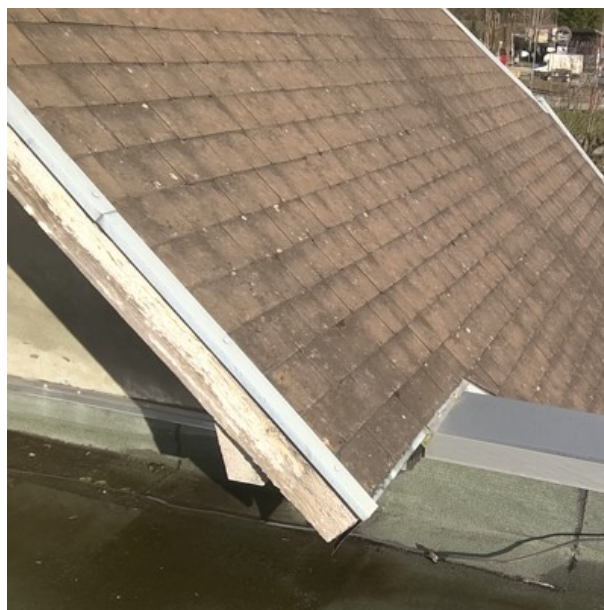
**a**  
ENVELOPPE / TOITURE / Ardoise en fibres-ciment [ Prélèvement n°89]

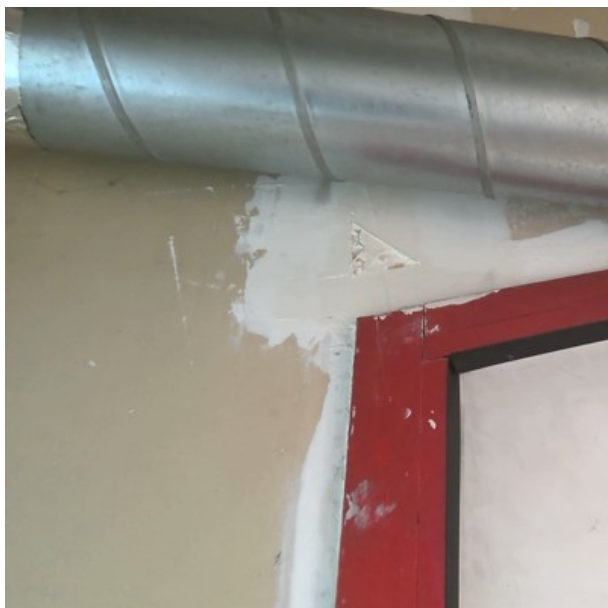
**N**  
RDC / LOCAL TECHNIQUE / Enduit de jointoiment des  
plaques de plâtre + Calicot [ Prélèvement n°42]

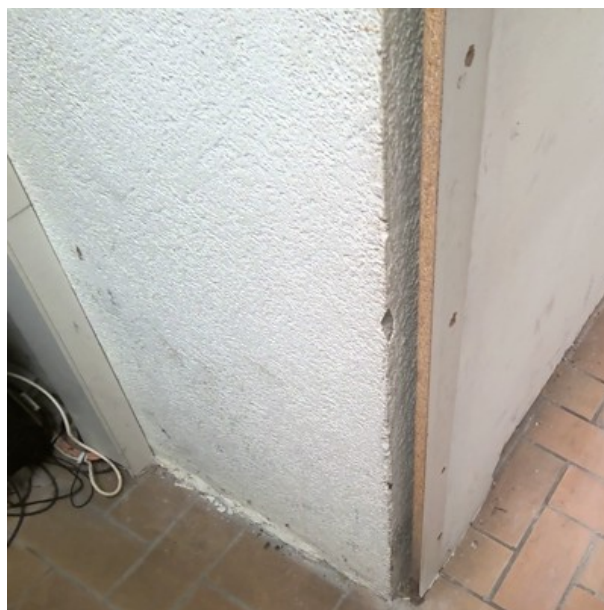
**N**  
RDC / LOCAL TECHNIQUE / Peintures + Enduit type ciment  
(refend) [ Prélèvement n°41]

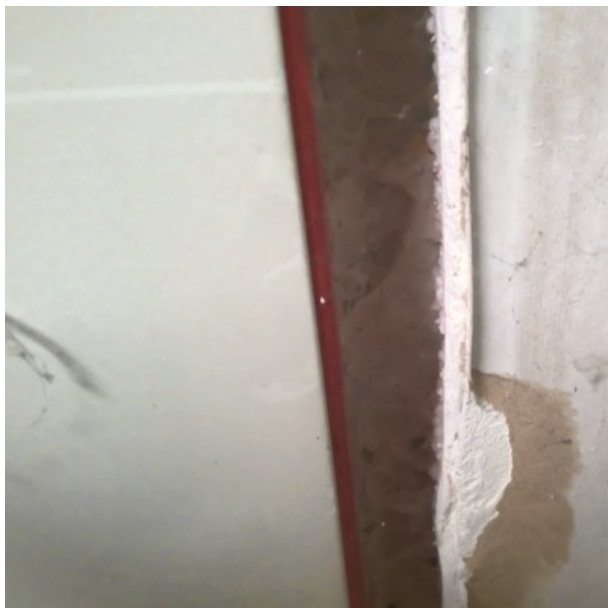
**N**  
RDC / LOCAL TECHNIQUE / Plot de colle [ Prélèvement n°45]

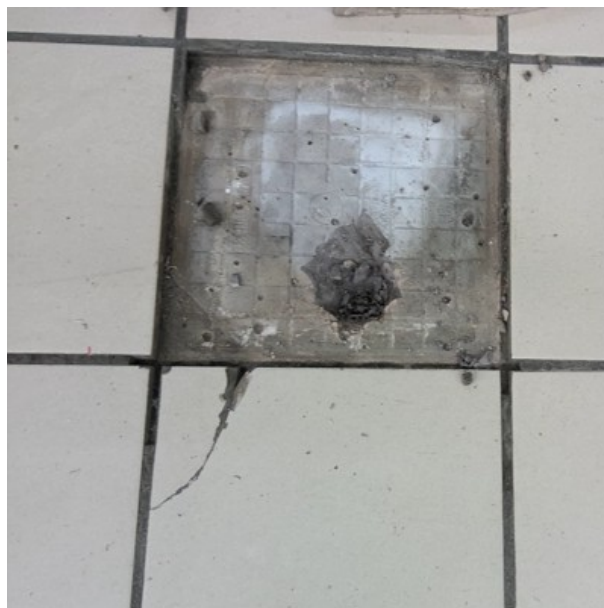
**N**  
RDC / SURFACE DE VENTE / Colle + Joint de carrelage (sup)  
[ Prélèvement n°66] [ Idem Prélèvement n°53]

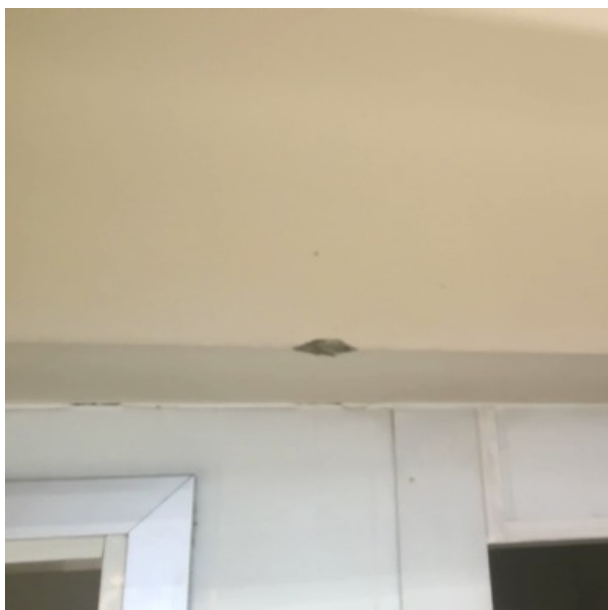
**N**  
RDC / SURFACE DE VENTE / Peintures + Enduit type ciment  
(poutres) [ Prélèvement n°80] [ Idem Prélèvement n°62]

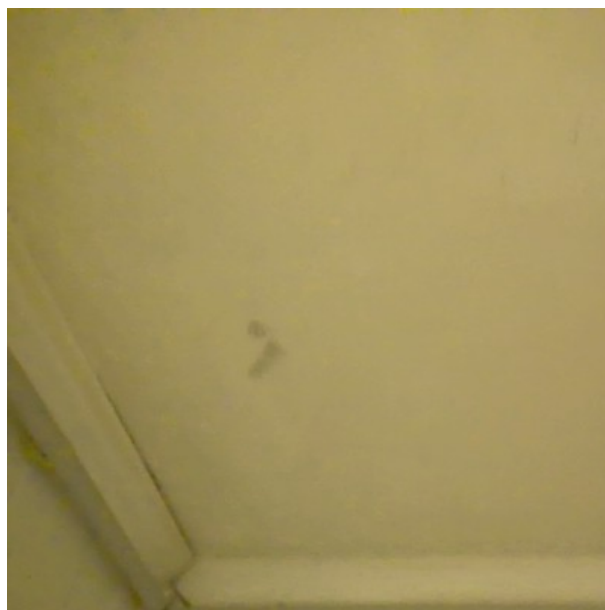
**N**  
RDC / ATELIERS / DGT / Peintures + Enduit [ Prélèvement  
n°81]

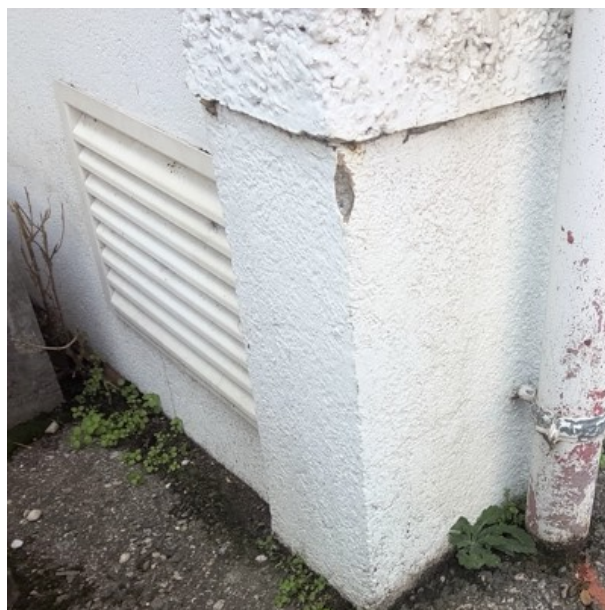
**N**  
ENVELOPPE / FAÇADES / Peintures + Enduit type ciment  
[ Prélèvement n°91] [ Idem Prélèvement n°90]

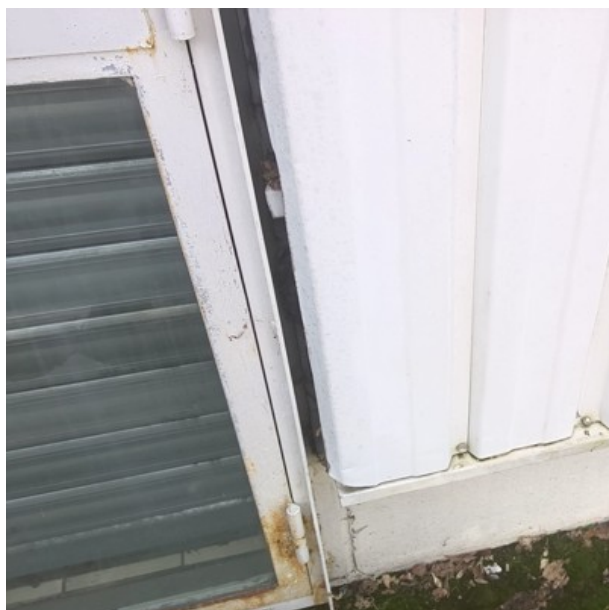
**N**  
ENVELOPPE / FAÇADES / Bac acier [ Prélèvement n°92]
