**BORDEAUX  
MÉTROPOLE**

# **MOE POUR LES TRAVAUX SUR LES OUVRAGES DE PROTECTION CONTRE LES INONDATIONS FLUVIO- MARITIMES – SECTEUR RIVE DROITE**

## **Rapport d'Avant-Projet**

59411 | mars 2026 – V2 | OCV

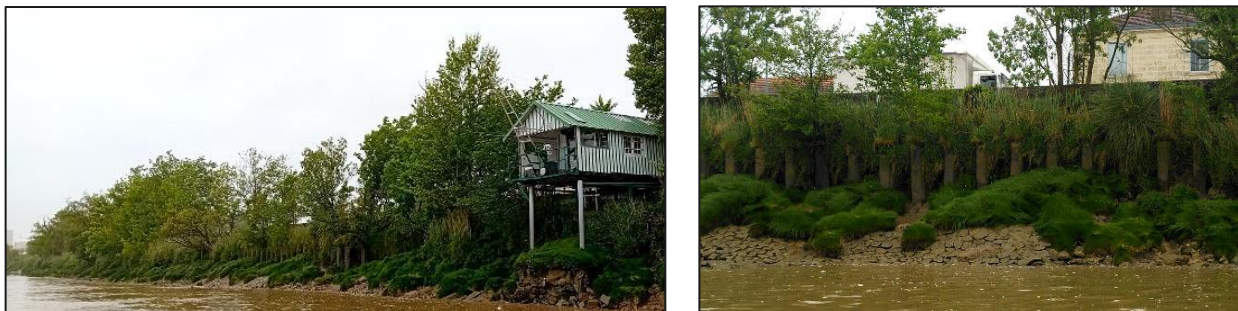
Ces travaux réalisés en 1995 (source EDD) sur environ 50 m au droit de la zone de la station Total ont pour objet de stabiliser la berge ; Ils ont consisté en la mise en œuvre de palplanches espacés de 1 m chacune, de longueur 7 m selon les informations disponibles. Ce rideau est aujourd'hui clairement visible depuis la rivière.

Il ne semble pas montrer de signes de déformations importantes. Le niveau de la berge lors de sa mise en œuvre n'est pas connu, mais la présence de végétation en pied semble indiquer une stabilisation de l'estran en pied de ce rideau.

Figure 10 : Photo avril 2025 du rideau de 1995

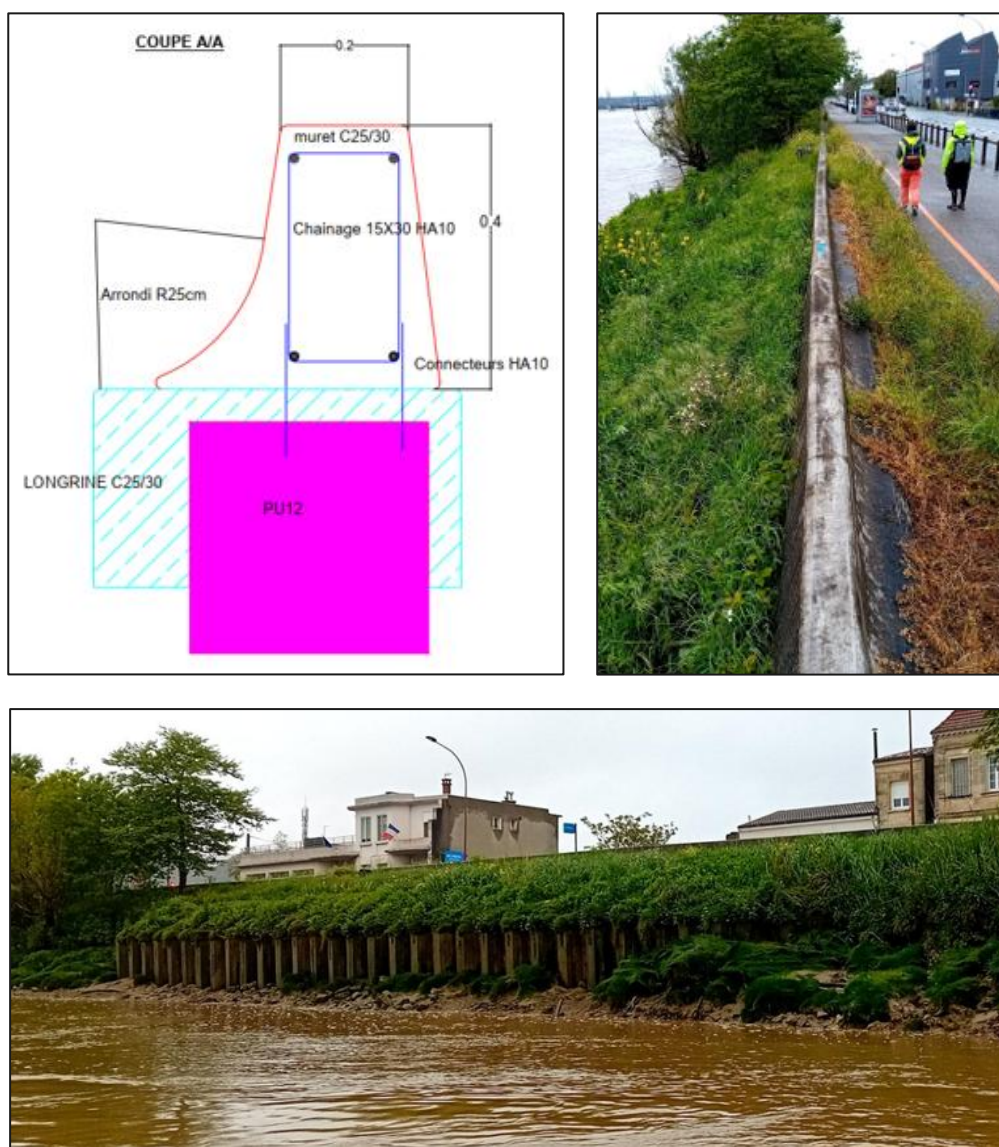
Figure 12 : Extrait du plan de récolement (en haut à gauche) - photos de la zone en avril 2025 (à droite et en bas)

Le DOE fait état d'une hauteur vue pour le rideau inférieur des palplanches de 0.50 cm uniquement. **On note qu'aujourd'hui le rideau est à nu sur environ 1 m -1.5 m, faisant état d'une probable érosion du pied des palplanches.**

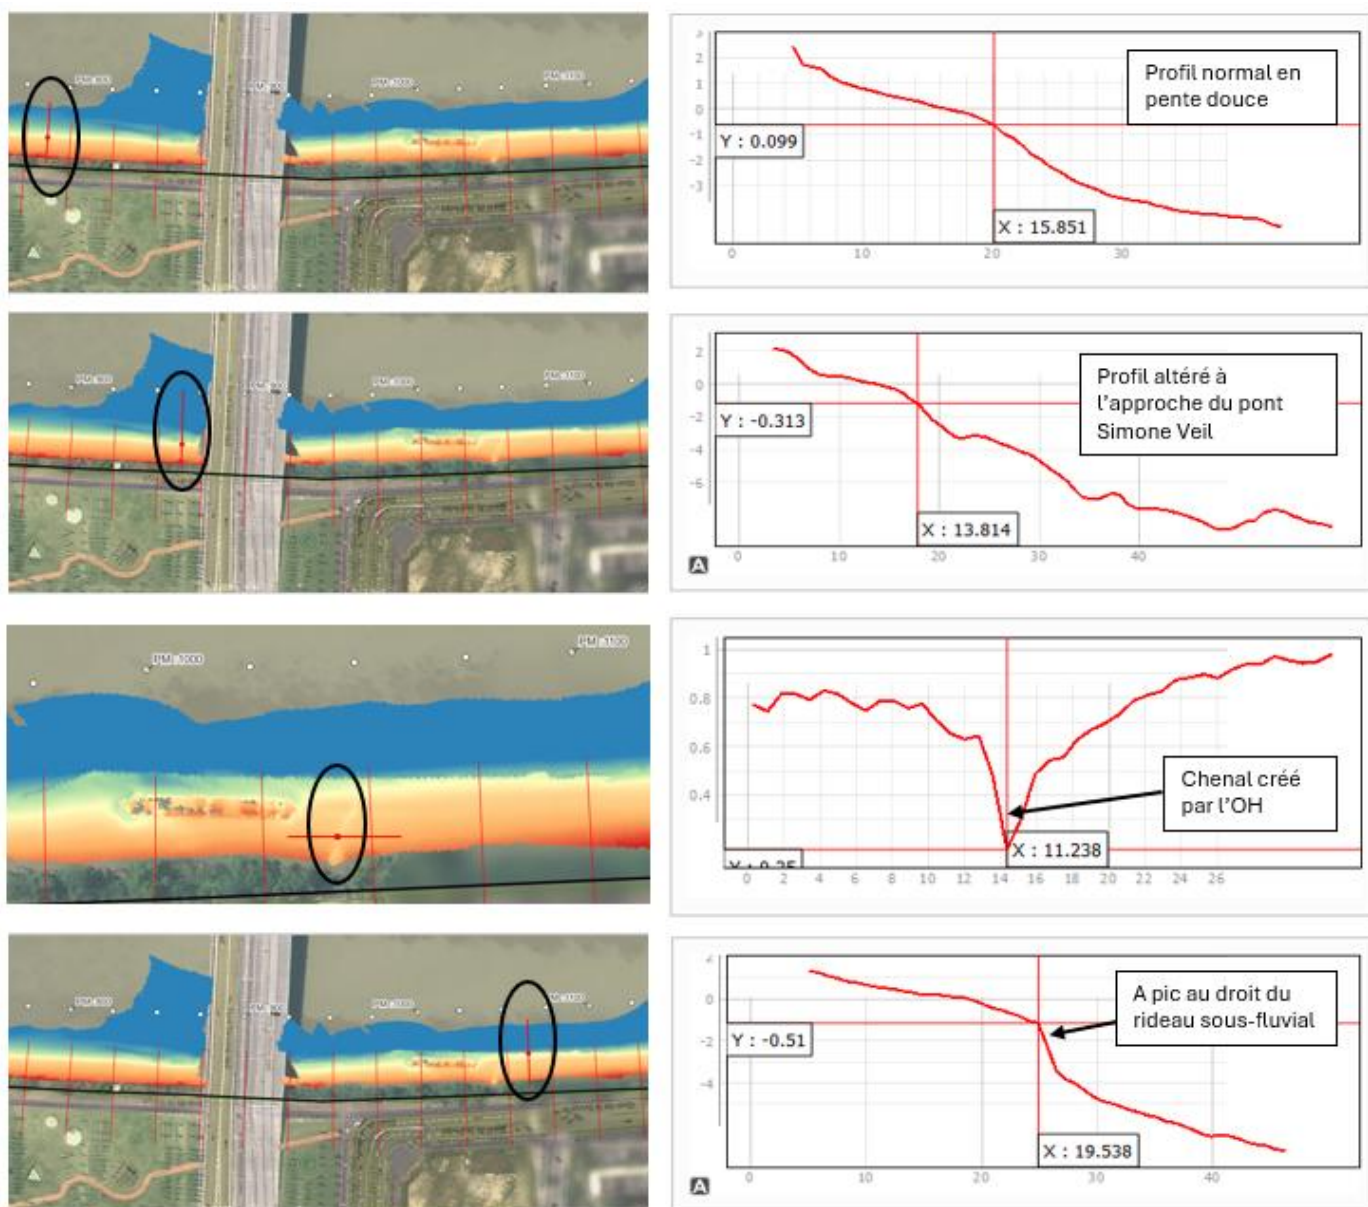
- La majorité du linéaire présente un profil normal en pente douce.
- Le combiwall semble effectivement avoir été placé plutôt autour de la cote -2 m NGF (voir -1 m NGF) que -3 m NGF comme annoncé ;
- On note que le combiwall reste peu visible (différentiel bathy peu marqué) à l'amont du Pont Simone Veil et plus marqué à l'aval, avec des dénivelées un peu plus brutales au droit du combiwall de l'ordre de 0.5 à 1.5 m,
- On note également des zones d'érosion au droit de chacune des changements de direction du combiwall. Celle-ci est très marqué sur le ponton du PM1200. Ces érosions sont des phénomènes localisés, dues à des singularités géométriques le long de l'écoulement.

Figure 18 : Extrait données bathymétriques SIXENSE

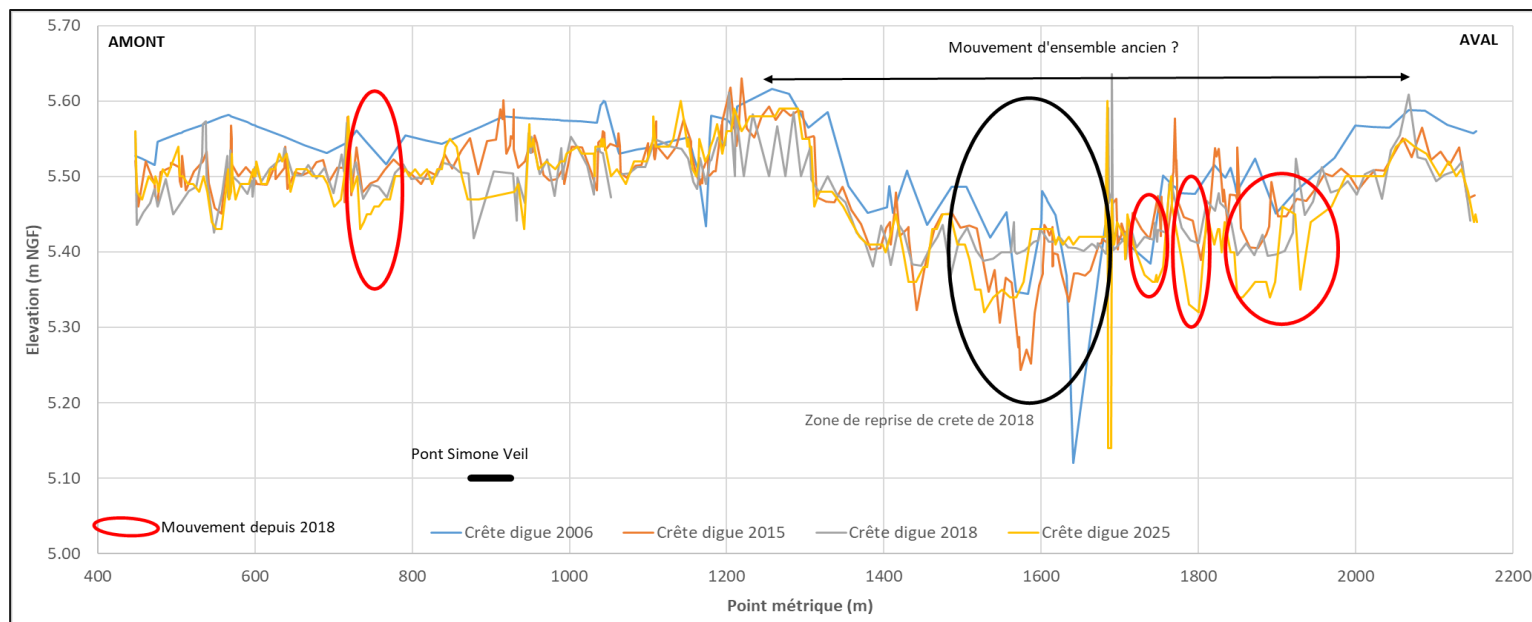
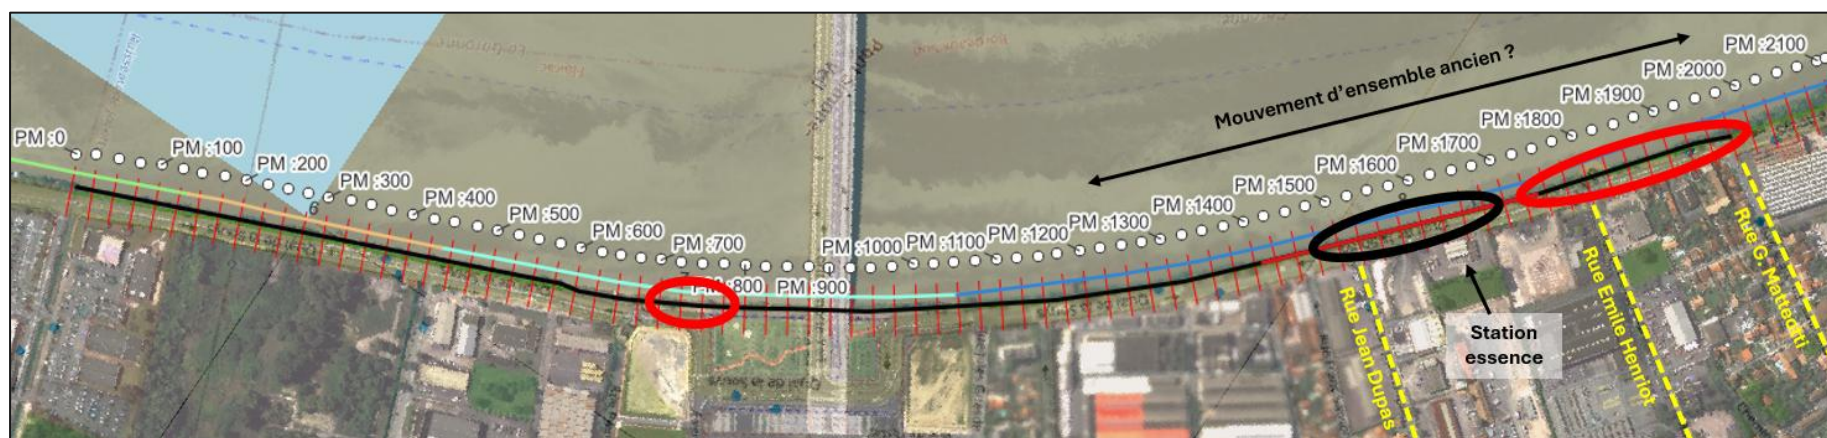
- Une cuvette ancienne (déjà visible sur les levés de 2006) entre les PM1300 et 2000 environ d'amplitude environ 15 cm ;
- Une zone de tassement aux alentours du PM 730-770 qui est concordante avec une zone de désordres visible lors de la visite ;
- 3 ou 4 cuvettes entre les PM 1700 et 1950, également concordante avec des zones de désordres.

Figure 19 : Analyse des profils en long de crête

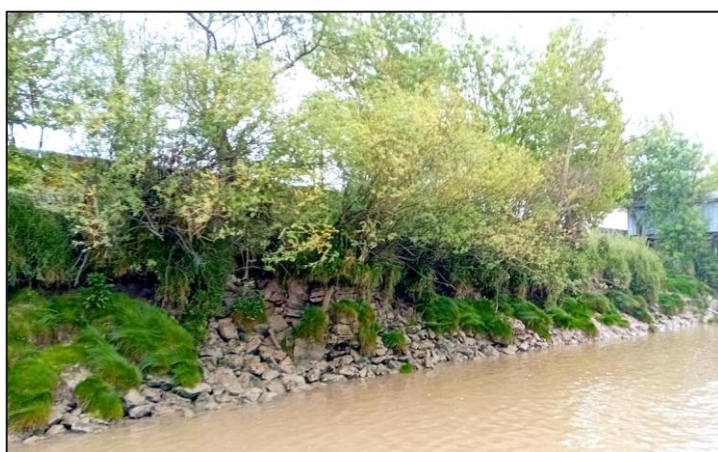
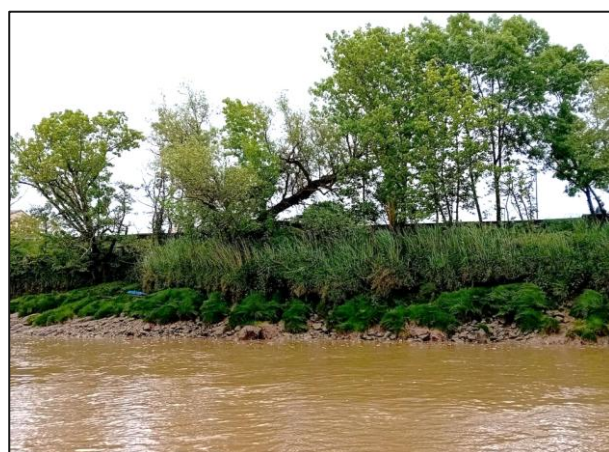
*Figure 22 : Enrochements visibles en pied, et sous-cavement important sous la ligne de saules / Hydrophytes en cours d'installations sur la zone d'enrochements*

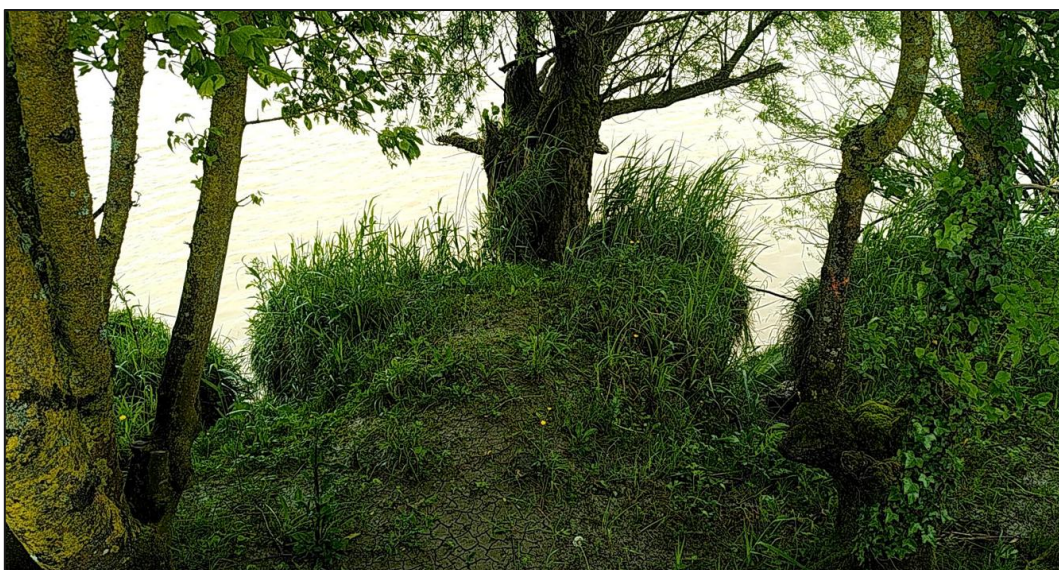
Figure 23 : Erosion marquée en « griffes » autour des arbres et arbustes

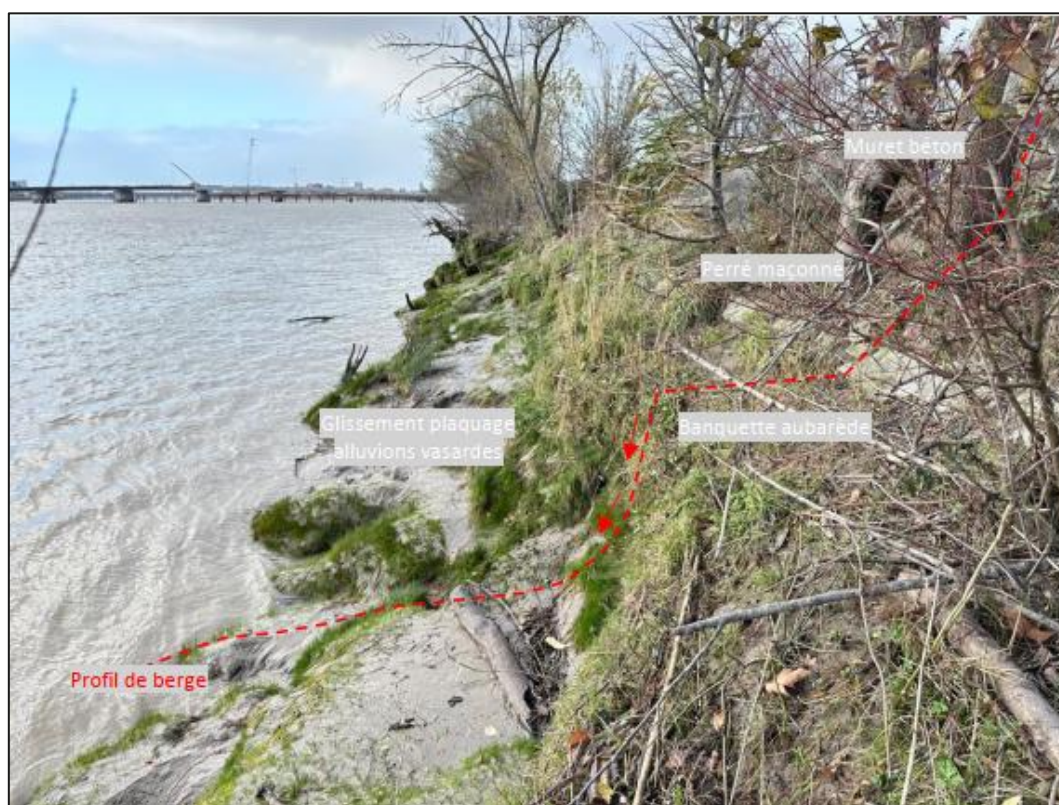
Figure 24 : Synthèse de l'état de la berge (source ANTEA)

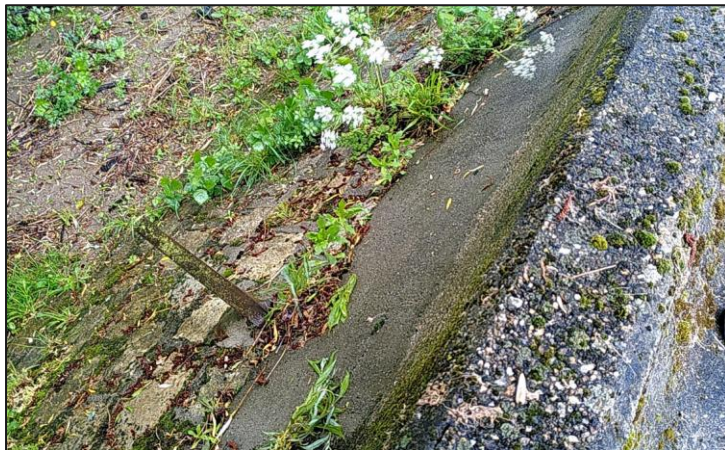
Figure 27 : Exemple de la limite Perré maçonné / mur en béton

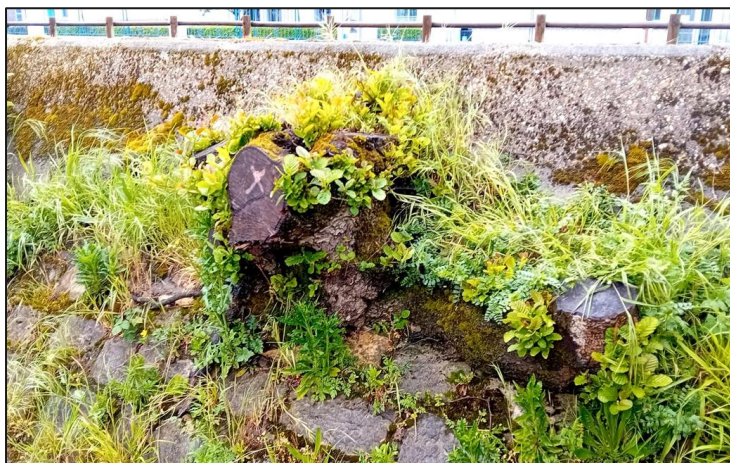
Figure 28: Racines et souches dans les joints de perré, entre le perré et le muret

- Le non-entretien de la berge, qui a favorisé le développement de végétation ligneuse à proximité de la digue, le développement de racines dans les fissures/interfaces des ouvrages (perré, murettes) et leur déstructuration ;

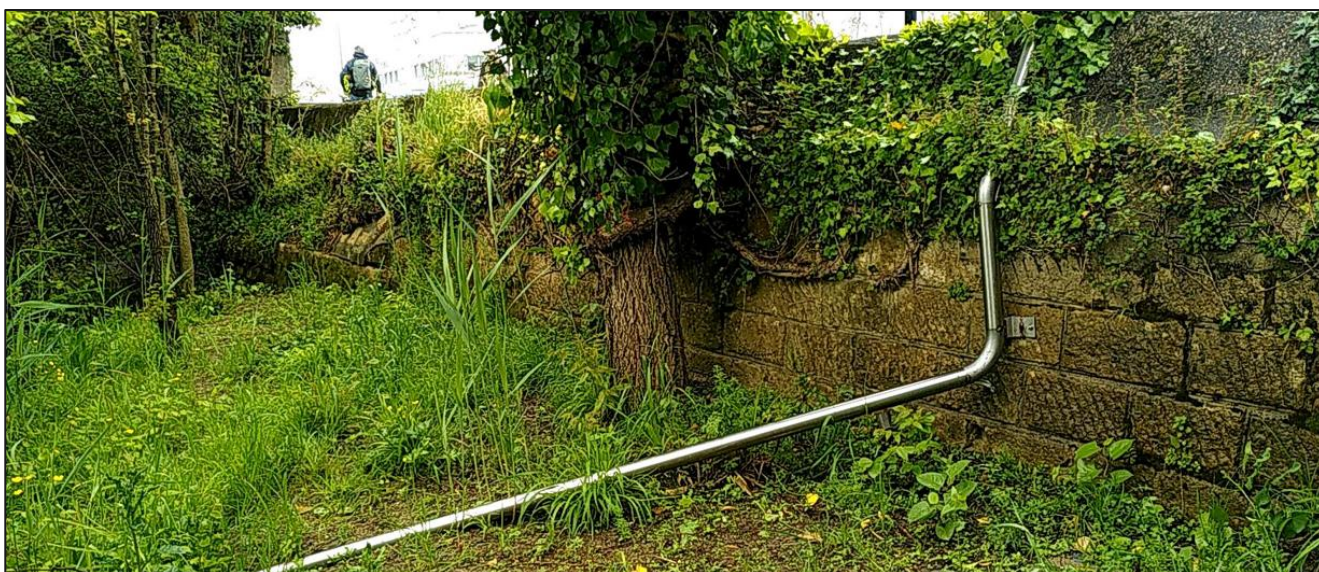
Le mur en béton courbe présente de nombreuses fissures. Elles sont actives à la vue de l'état de dégradations des réparations de 2018. Ces mouvements peuvent être le fait des mouvements de la berge, mais aussi liés à colonisation par la végétation.

*Figure 29 : Photos caractéristiques de l'état du muret (avril 2025)*

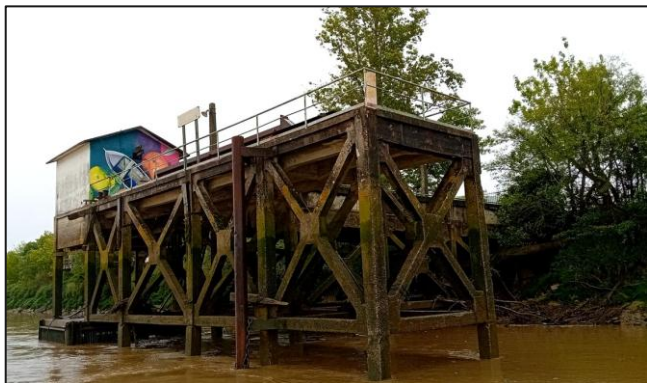
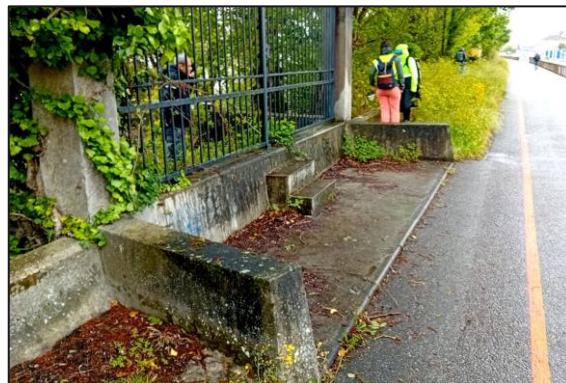
La structure du ponton P3 semble dans un état correct. Celle du P4 est beaucoup plus dégradé, et des embâcles sont bloquées entre les piles. Dans les eux cas, la continuité de la digue est assurée par un muret.

Figure 33: Appontement P3 en face de l'usine d'armement

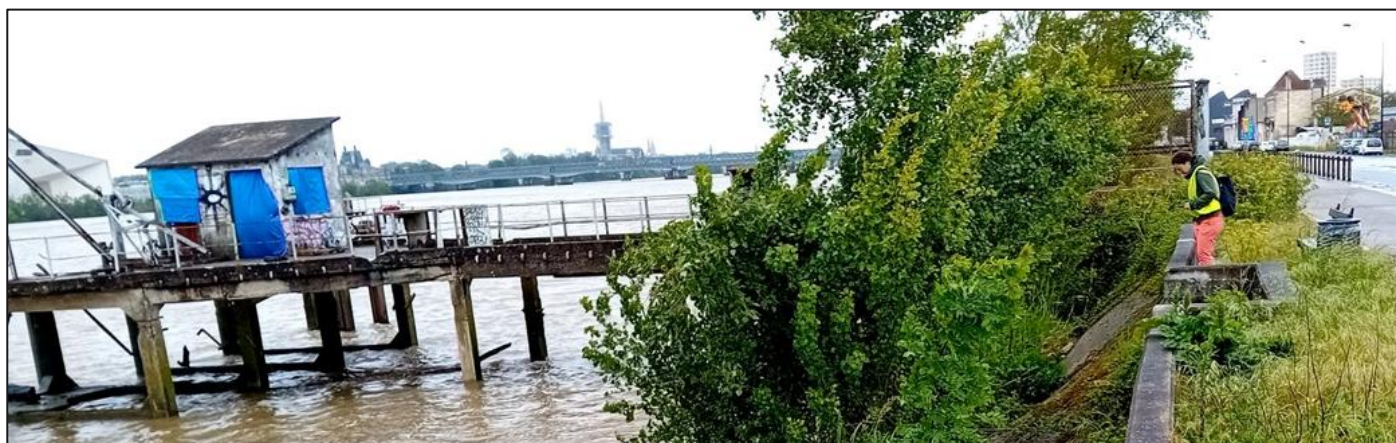
Figure 34 : Ponton P4 en face de la station Total

Une étude de faisabilité pour la démolition des pontons P3 et P4 est fournie en annexe 4.

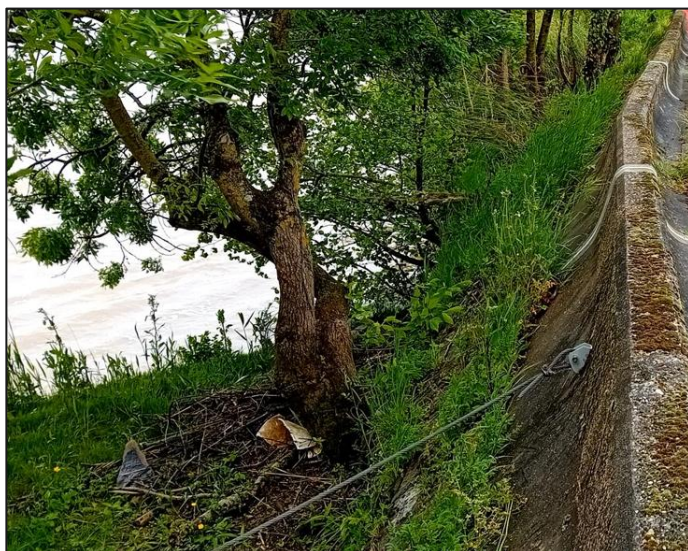
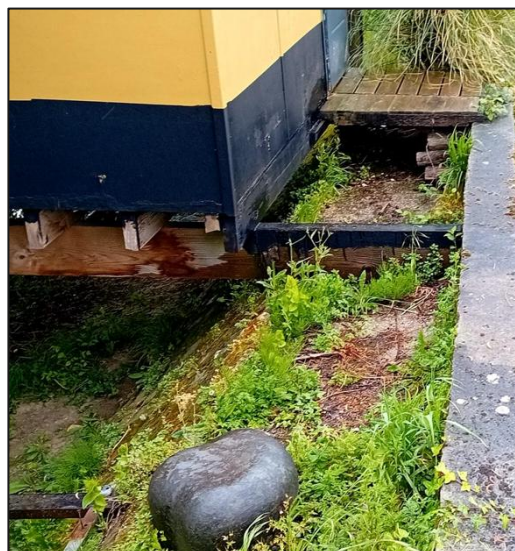
Il est noté que ces carrelets sont fondés de manière diverse dans la berge. Certains sont ancrés dans le mur de digue à l'aide de câble, ou posés sur le perré maçonné ancien.

Figure 37 : Interface diverses avec la digue et la berge

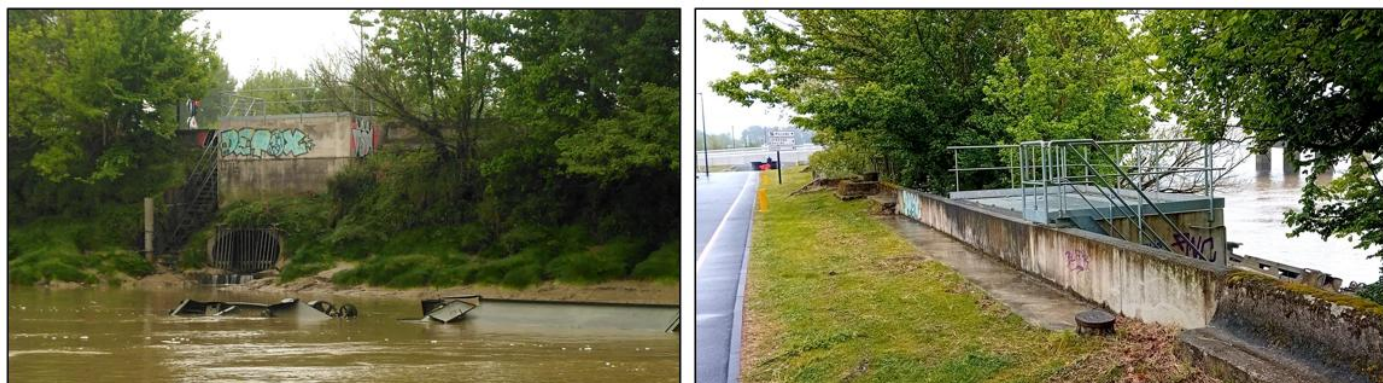
Figure 41 : PM 1035 – OH 496

Les OH PM 1035 et l'OH 501 sont considérés comme des ouvrages structurants assurant la continuité de la digue et son rôle de protection vis-à-vis des inondations. Ils doivent donc répondre aux mêmes exigences de stabilité que la section courante. Ces deux ouvrages semblent être plutôt en bon état.

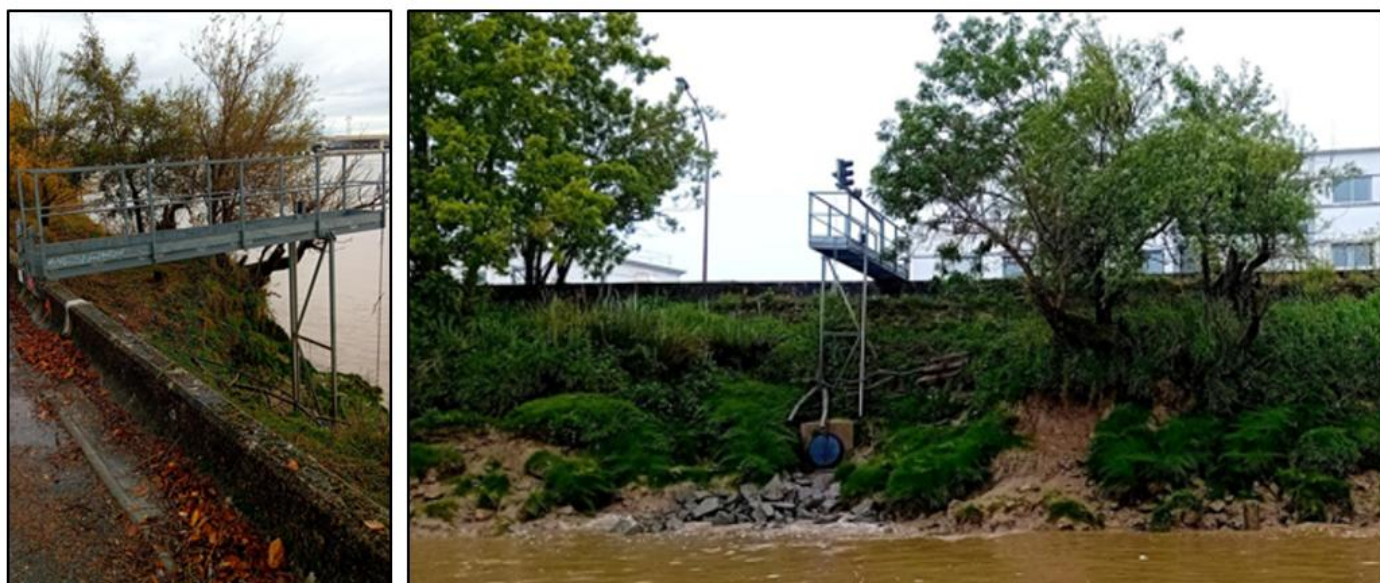
Figure 43 : PM1290 - OH 528

| Nom | Tronçon | Vantellerie | Etat de la vantellerie | Typologie du génie civil | Etat du génie civil | Défaut d'étanchéité constaté/connu | Probabilité de défaillance associée |
|---|---|---|---|---|---|---|---|
| OH528 | T08 | Clapet | Moyen | Béton | Moyen | Ouvrage non étanche | 0.1 |

L'OH 528 est une conduite de diamètre 500 mm, équipée d'un clapet aval accessible via une passerelle munie d'un treuil.

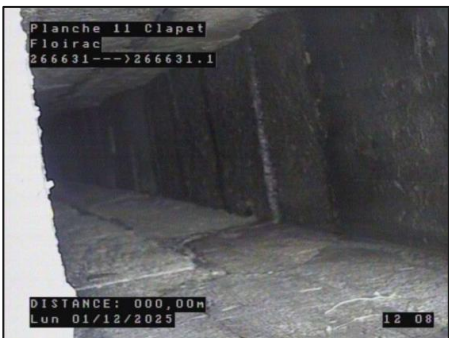
| OH 436 – ITV 266631 | | |
|---|---|---|
| Vue conduit maçonné – bon état | Dépôt a priori argileux – non obstruant | Clapet sortie – bon état |

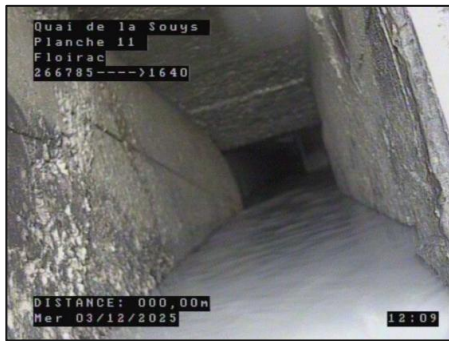
### OH 457 – ITV 266785

Vue conduit maçonné – **bon état**

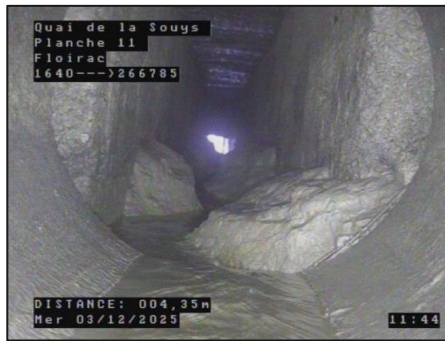
Dépôt à priori argileux - **obstruant**

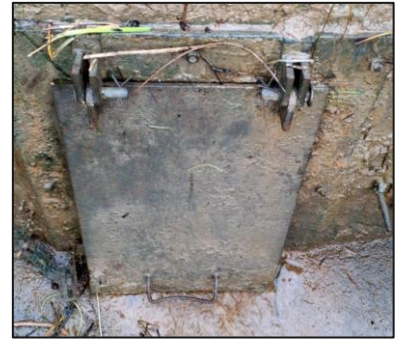
Clapet sortie – **état moyen**

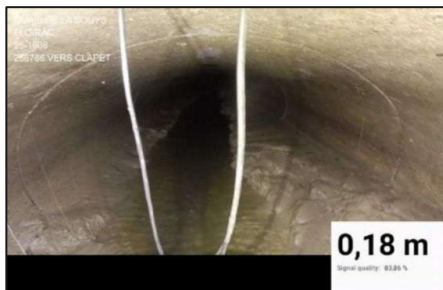
### OH non numéroté – ITV 266786

Conduite **bon état**, dépôts **argileux**

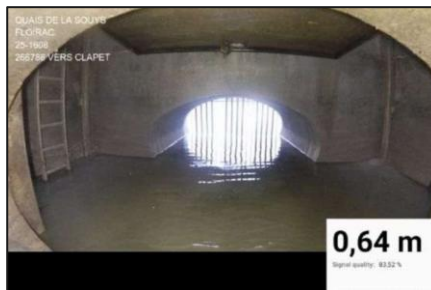
Regard arrivée sur grille, **bon état**

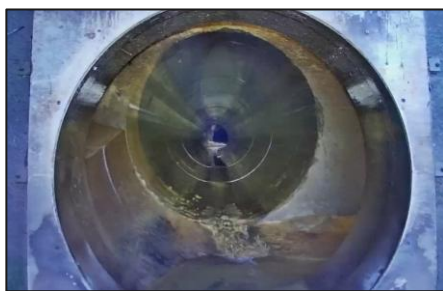
### OH 501 – ITV 266593 et 043271

Conduite **bon état / neuf, sans dépôts**

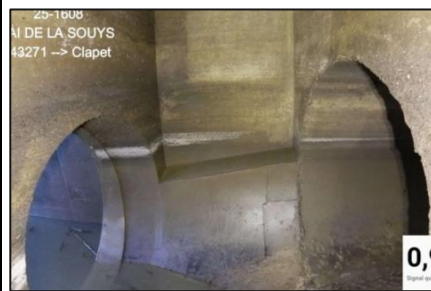
Conduite **bon état / neuf, sans dépôts**

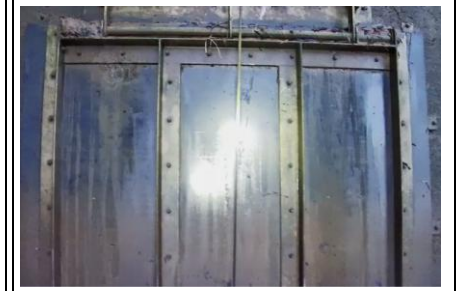
Clapet sortie – **bon état / neuf**

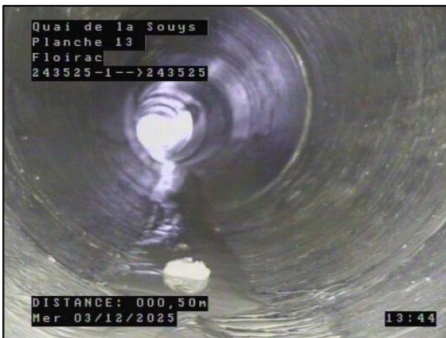
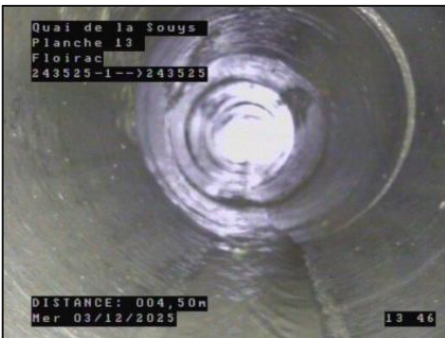
| OH non numéroté – ITV 243525 | | |
|---|---|---|
| Conduite <i>bon état, sans dépôts</i> | Conduite <i>bon état, sans dépôts</i> | |

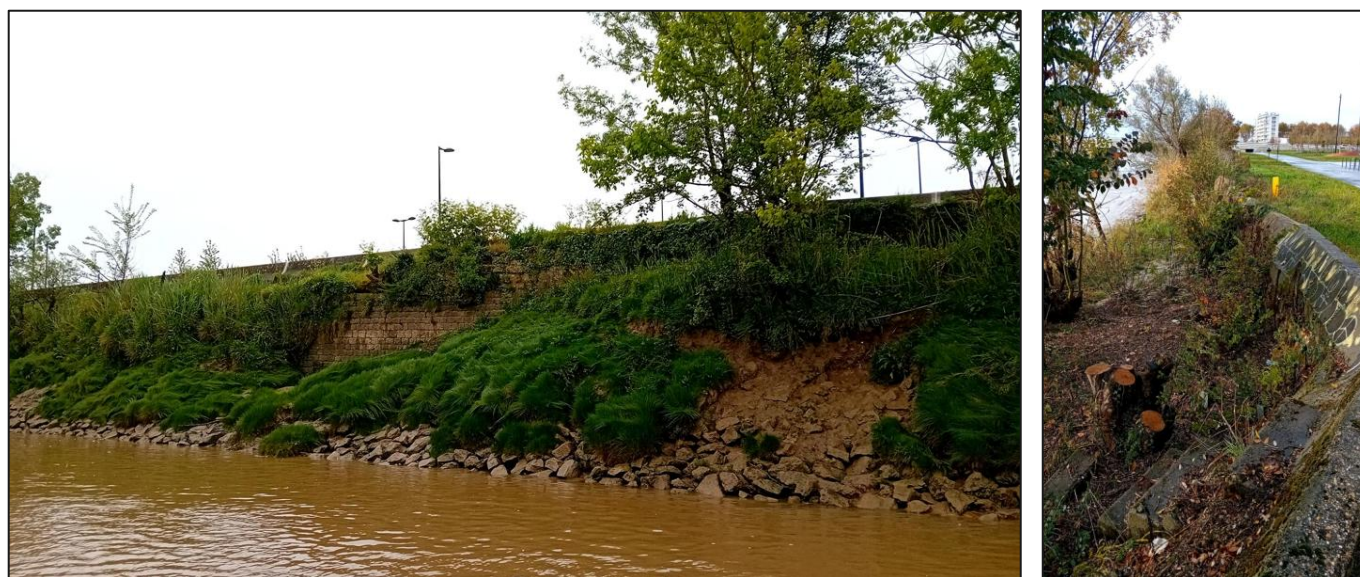
Figure 48 : Exemple analyse vestiges – visite fluviale et terrestre (PM 730)

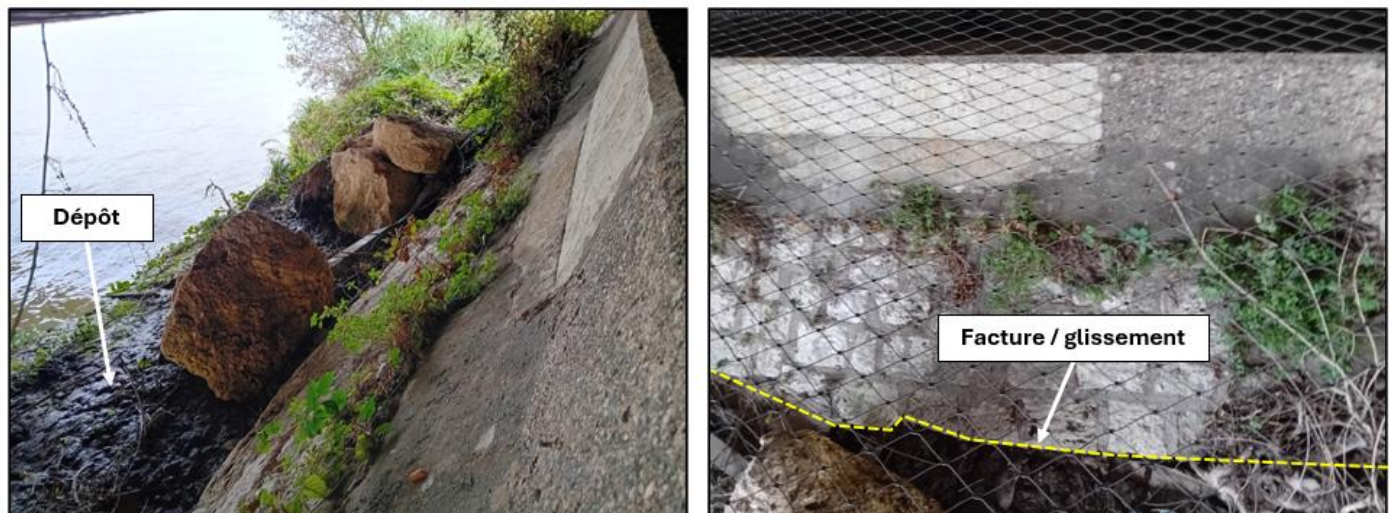
- Des blocs antisismique
  - Des câbles électriques
- Le perré est sous un dépôt de vase et semble **effondré / déstructuré** sauf en partie haute. Quelques enrochements et embâcles sont présents sur ce dépôt.

Figure 51 : Perré et berge sous le tablier

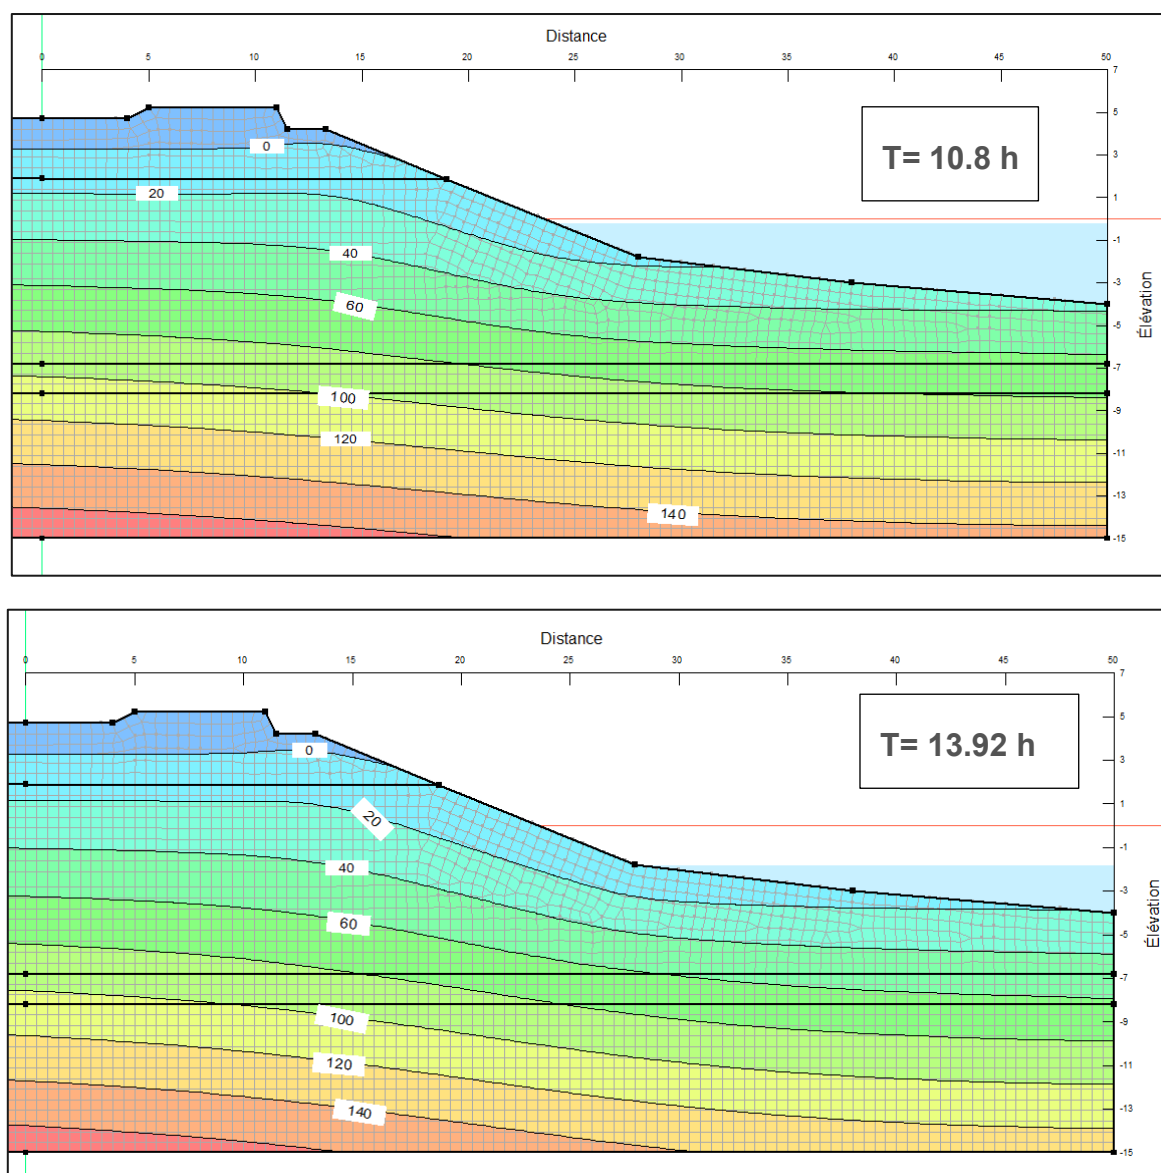
Figure 56 : Courbe iso piézométriques dans la berge (kPa)

Il est noté que les pressions interstitielles dans la berge ne suivent pas le niveau dans la Garonne ce qui se traduit par des gradients hydrauliques qui peuvent être significatifs ( $i \sim 0.3$ ) en particulier lors des basses mers. Ces gradients pourraient entraîner des érosions internes dans les horizons à facies sableux. Dans les argiles des Mattes à facies argileux, leur forte plasticité ( $IP \sim 16$ ) réduit par contre ce risque (matériaux peu ou pas suffusifs).
