# Rapport INFO – (ancienne phase 1)

XPO HOLDING TRANSPORT SOLUTIONS  
EUROPE

## Phase INFO : VISITE ET ETUDES DOCUMENTAIRES

Mission réalisée le : 19 décembre 2019

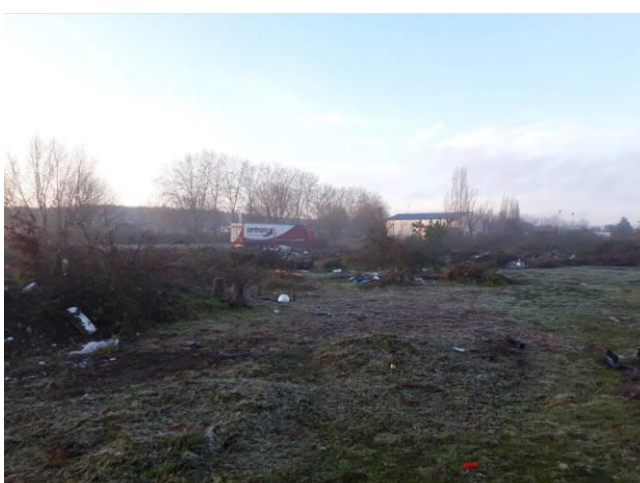
Photographie 4 : Zone végétalisée au sud du site

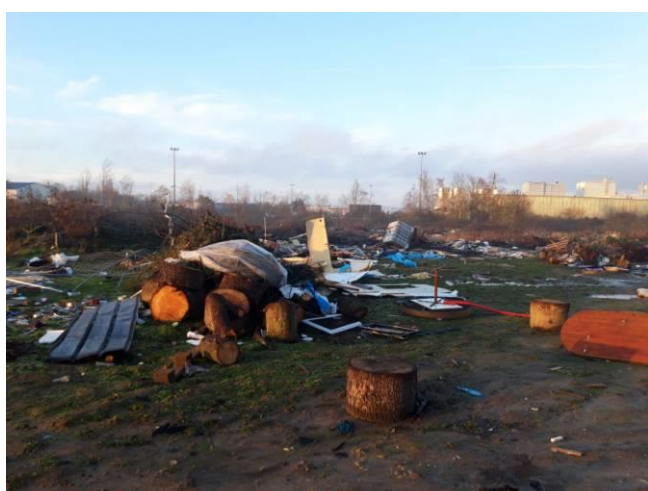
Photographie 7 : Centre du site

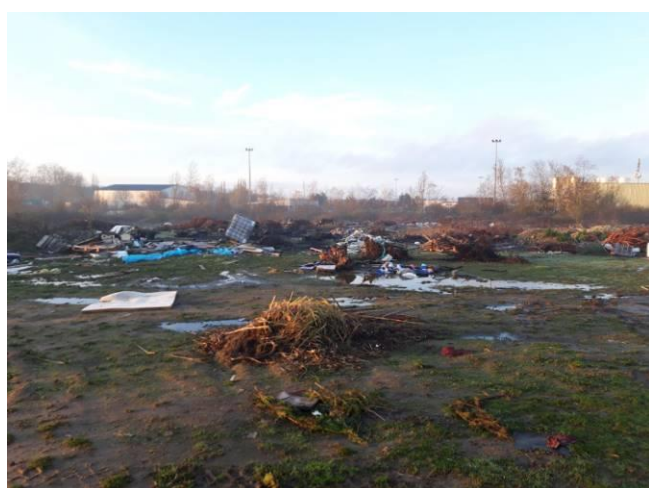
Photographie 9 : centre ouest du site

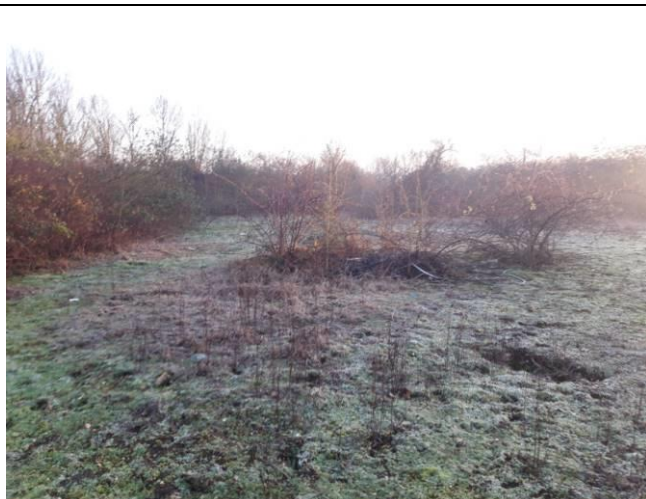
Photographie 15 : Zone végétalisée au nord du site

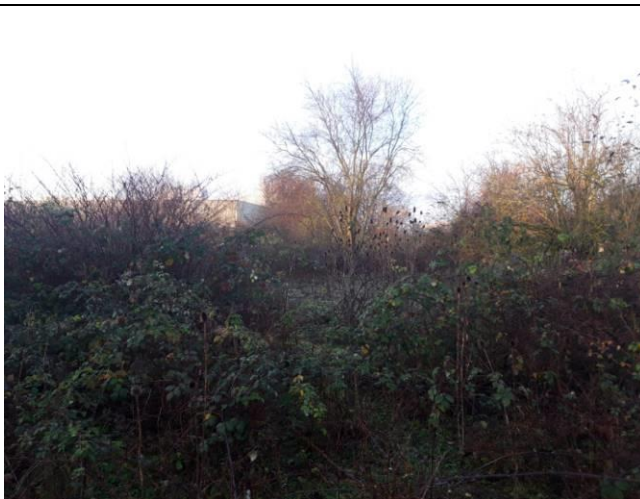
Photographie 16 : Arbustes au nord du site

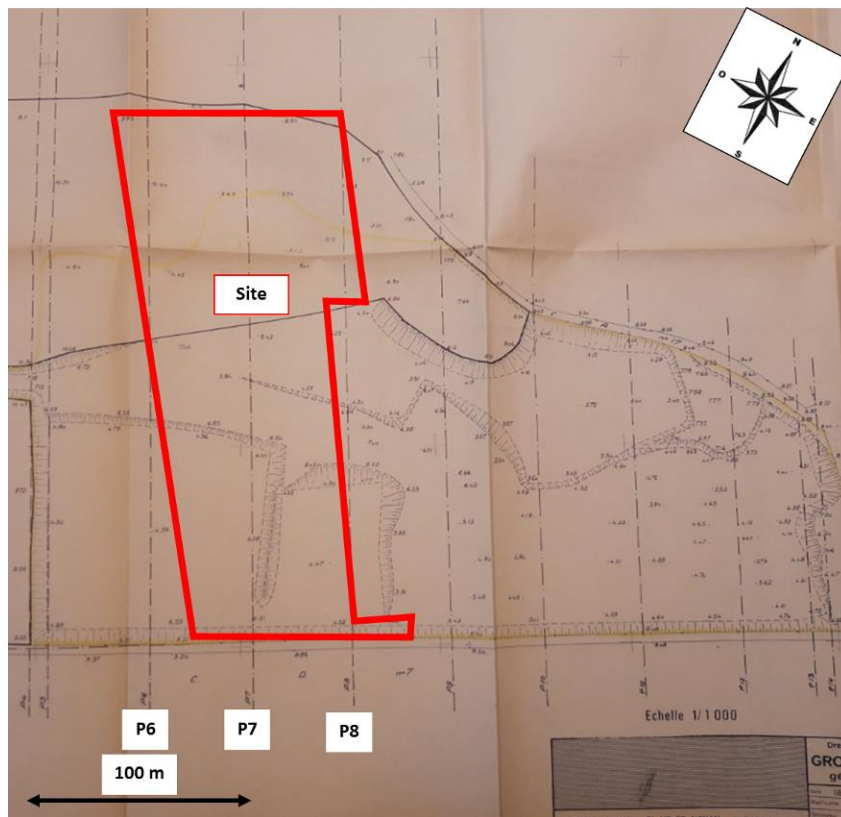
Plan masse de la décharge issu du dossier Z103095

D'après le plan général de 1975, trois coupes nord/sud correspondent à l'emplacement du site (P6, P7 et P8).

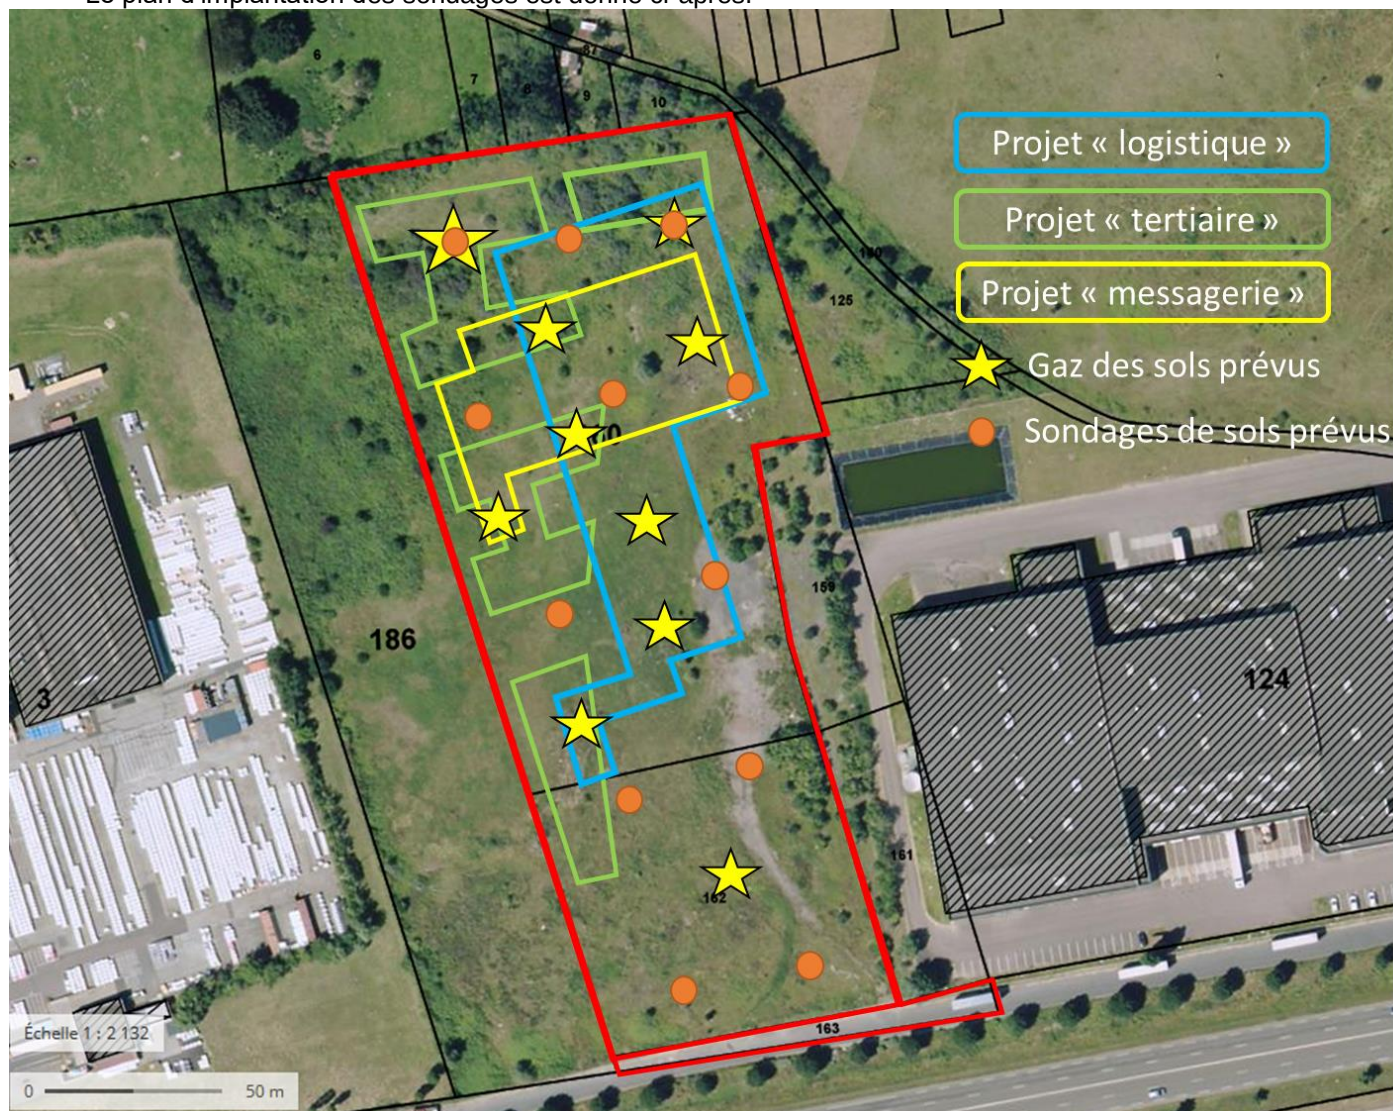
**Figure 9 : Localisation sondages prévus**

Ce plan de localisation des sondages prend en considération les problèmes d'accessibilité et des réseaux enterrés portés à notre connaissance. Il pourra cependant être modifié une fois que SOCOTEC disposera des retours de concessionnaires de réseaux publics lors des DICT.

- La réalisation d'un maillage des sols superficiels du site avec des sondages à prévoir notamment au droit des zones de brûlage retrouvées sur le site. A ce stade de l'étude, la problématique principale identifiée étant la présence de déchets enterrés sous le site, il est proposé un maillage grossier à raison de 1 sondage pour 2000 m<sup>2</sup> de terrain soit 13 sondages à 2 mètres de profondeur.
- La réalisation d'un maillage de mesures sur les gaz des sols avec la réalisation d'un « screening » sur les gaz des sols. Le maillage pourra être plus resserré au droit des zones pouvant faire l'objet des constructions futures. Pour ce faire, il a été étudié les trois scénarios proposés par l'architecte lesateliers 4+ à savoir la construction de bâtiments à usage de logistique, de messagerie ou tertiaires. Ces trois pré-projets sont donnés ci-après.

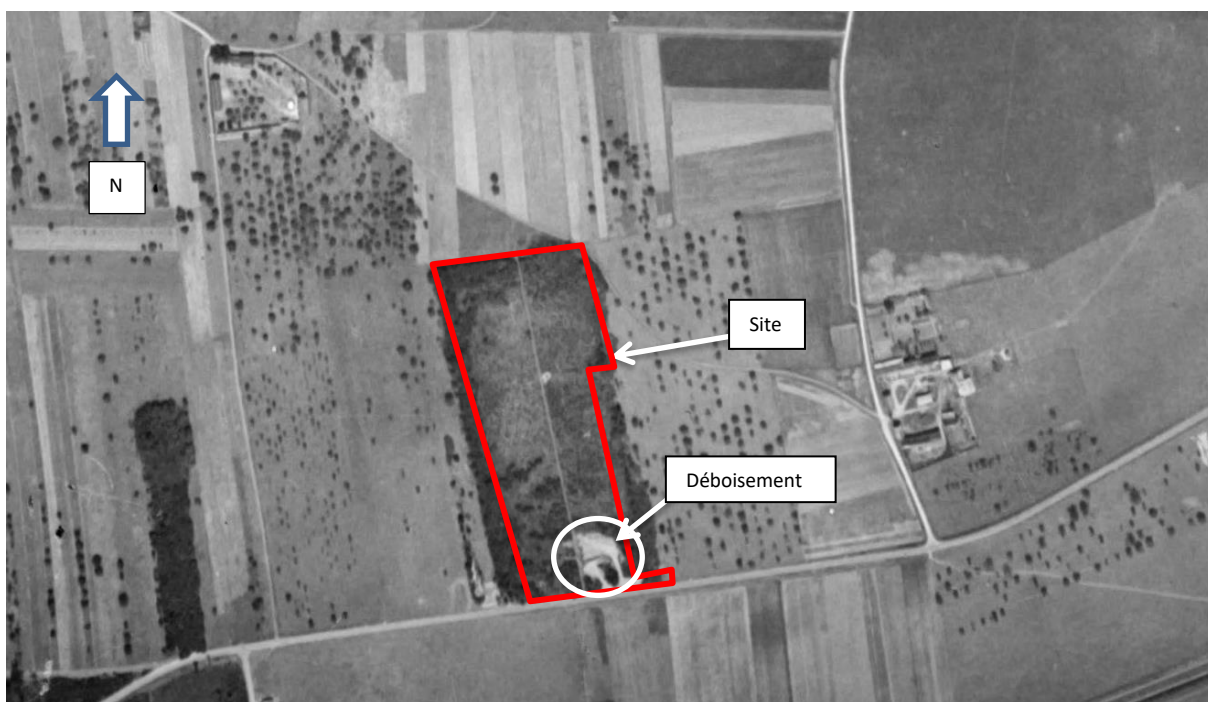
1947 – source IGN (pas d'échelle)

Le site correspond à une zone boisée avec un déboisement au sud du site.

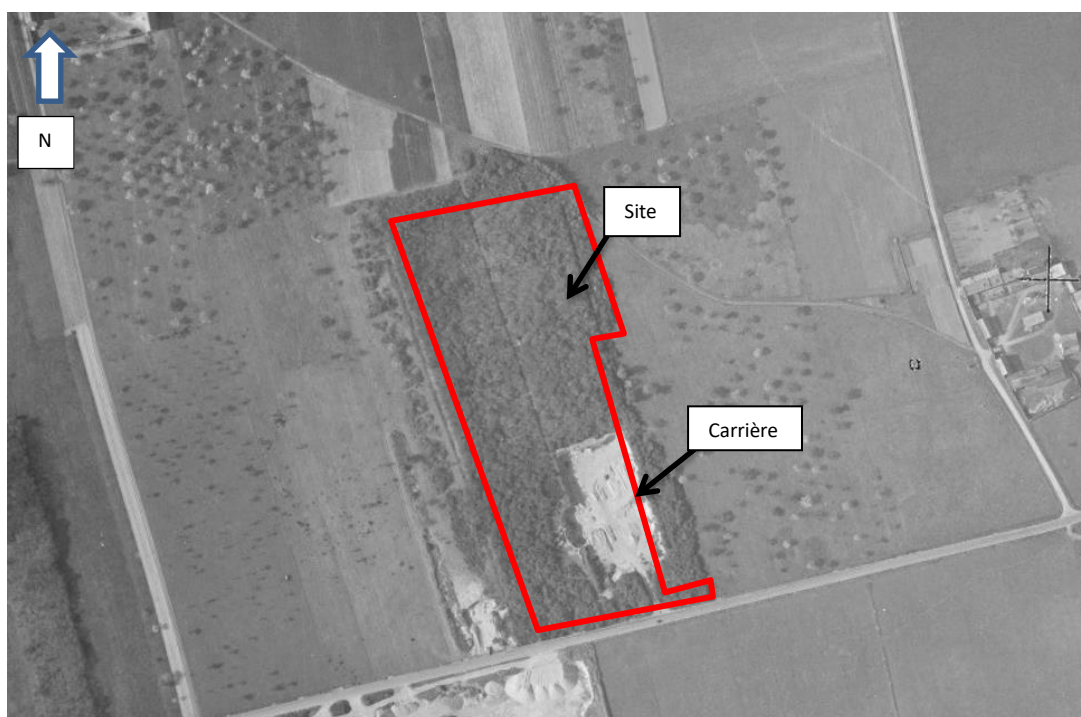
1955 – source IGN (pas d'échelle)

Une zone boisée est présente sur la majorité du site avec au sud est une zone creusée ressemblant à une carrière.

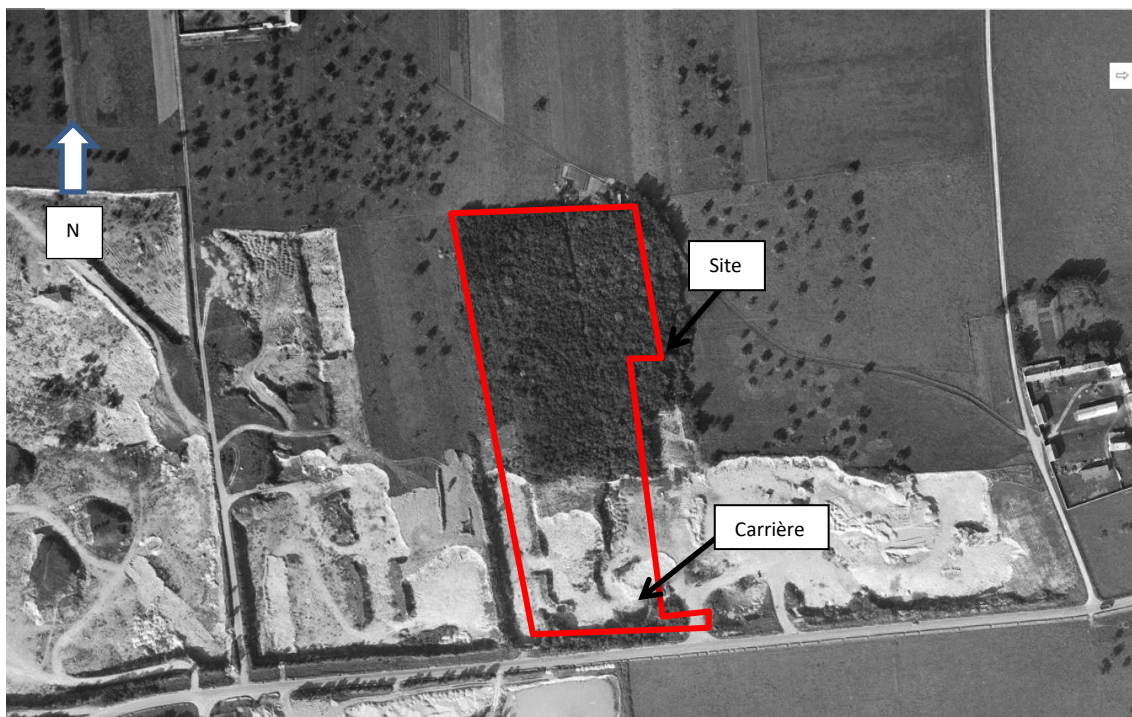
1962 – source IGN (pas d'échelle)

Au droit du site, une zone boisé au nord et une carrière de sable qui est exploitée sur toute la partie sud.

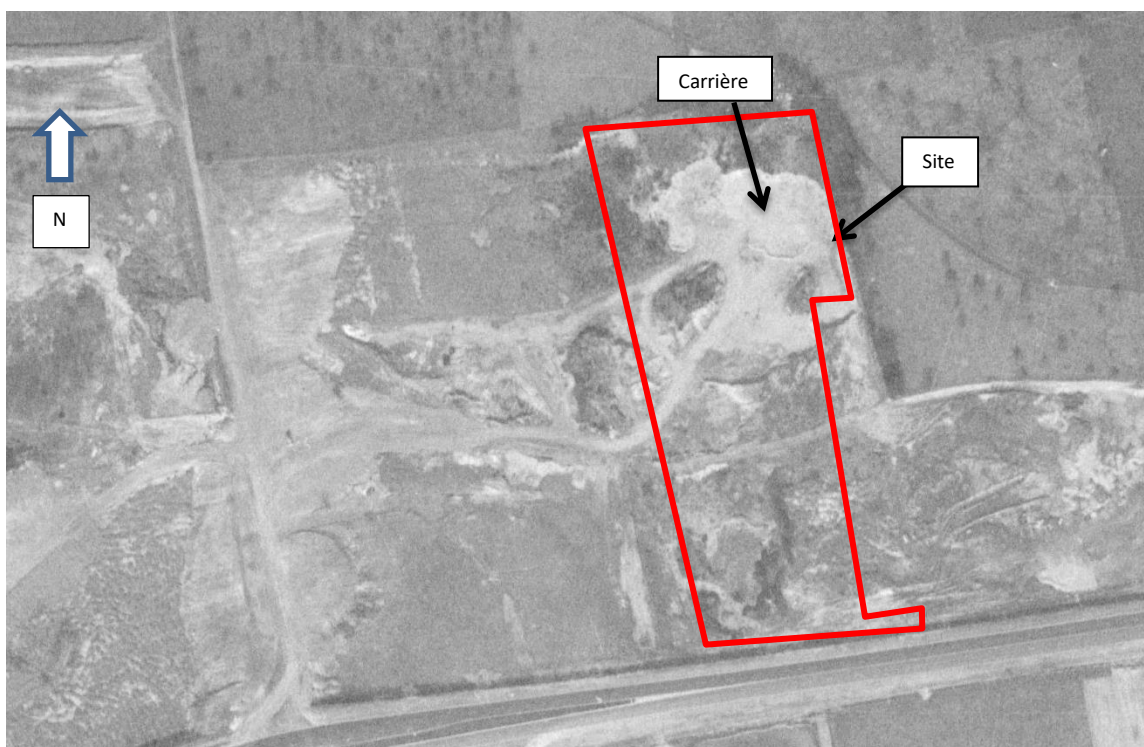
1969 – source IGN (pas d'échelle)

Le site est entièrement exploité en carrière et plus particulièrement dans la partie nord.

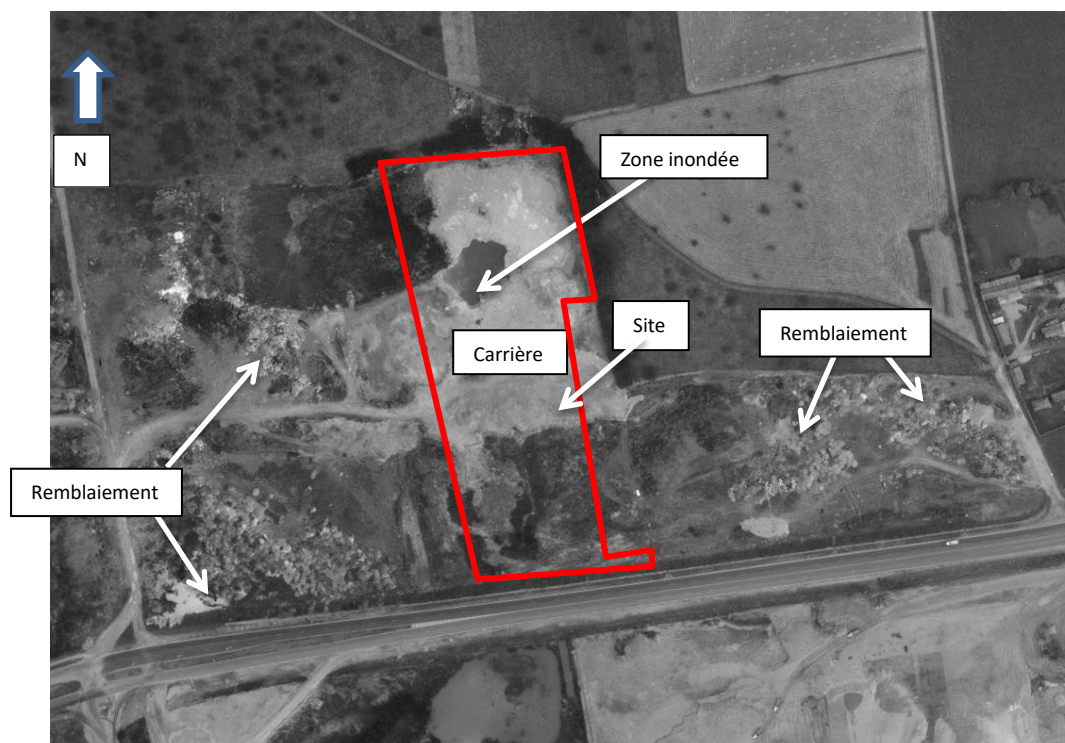
1970 – source IGN (pas d'échelle)

La carrière est toujours présente au nord du site avec une zone inondée au centre. La partie sud du site semble avoir été remblayée et recouverte de végétation. A l'ouest et à l'Est du site des remblais sont présents.

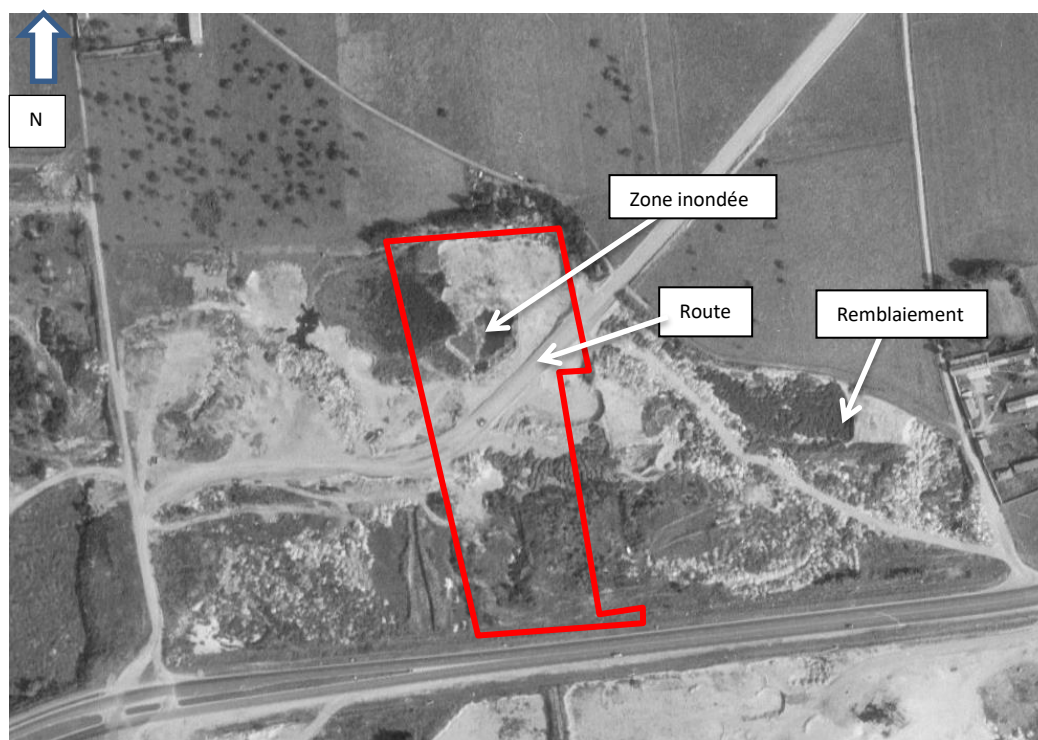
1971 – source IGN (pas d'échelle)

La carrière est toujours présente dans la partie nord du site avec une petite zone inondée. Une route de terre traverse le site d'est en ouest. Des remblaiements sont toujours en cours à l'est et à l'ouest du site.

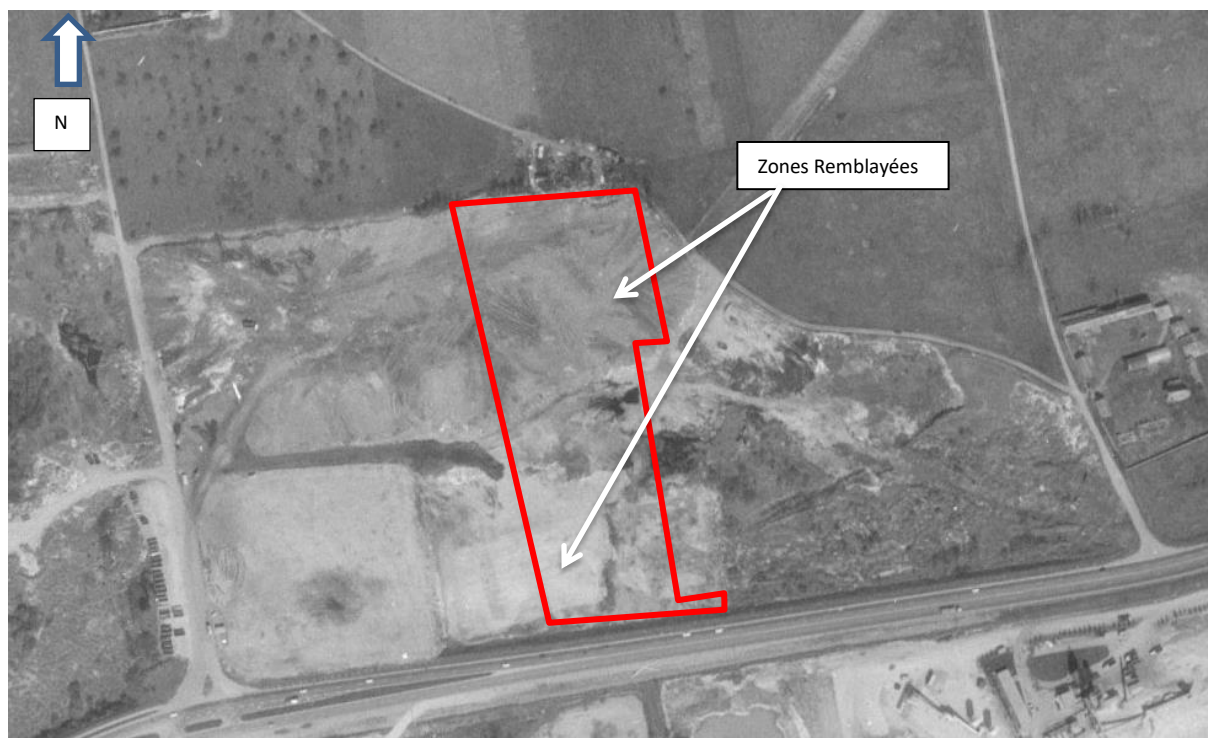
1976 – source IGN (pas d'échelle)

Le site a été remblayé dans son ensemble et la route n'existe plus.

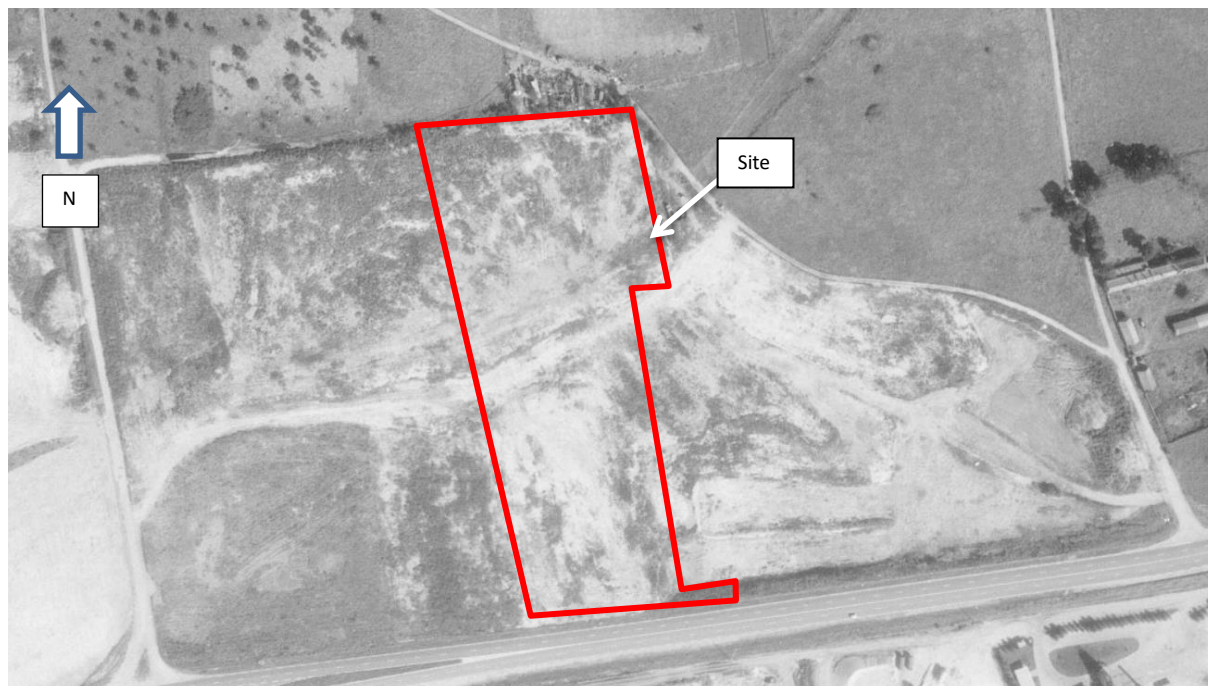
1978 – source IGN (pas d'échelle)

Le site a été entièrement remblayé.

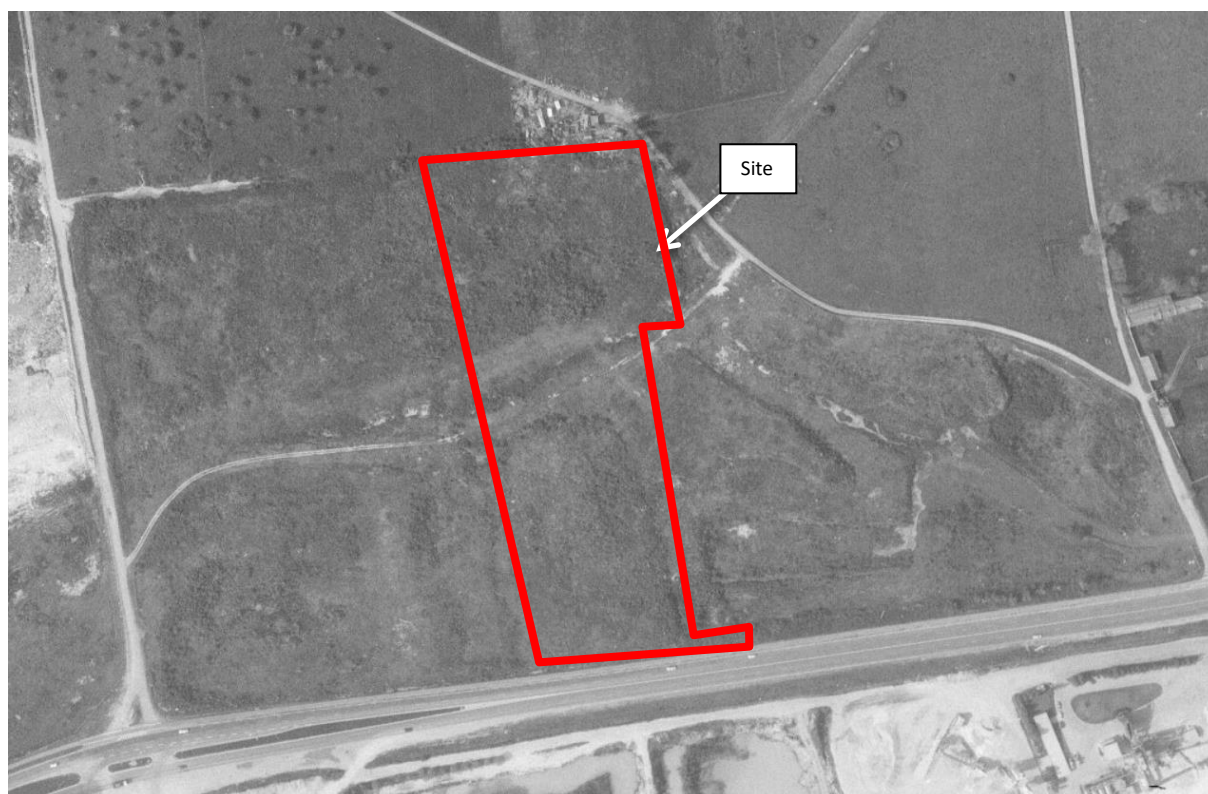
1982 – source IGN (pas d'échelle)

La végétation est présente sur l'ensemble du site. Le terrain semble topographiquement plat.

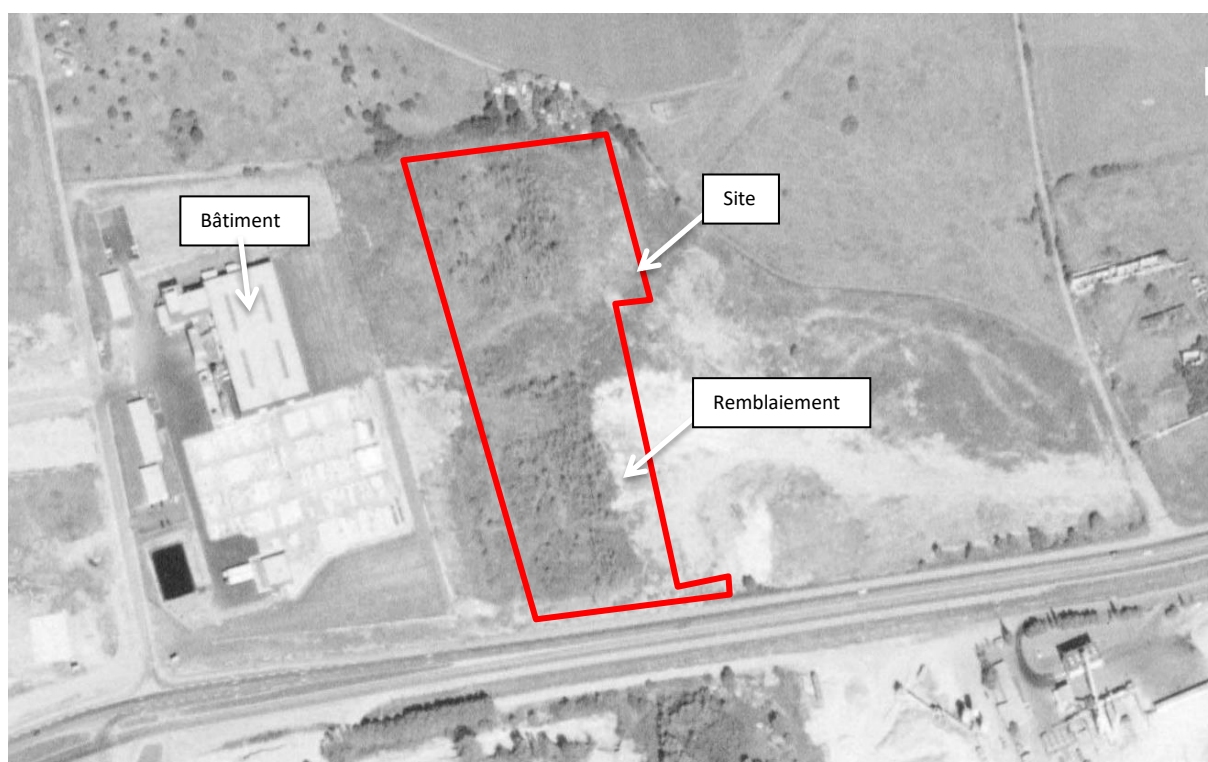
1991 – source IGN (pas d'échelle)

Présence de remblaiement dans la partie sud-ouest du site. A l'Ouest du site un bâtiment s'est construit.

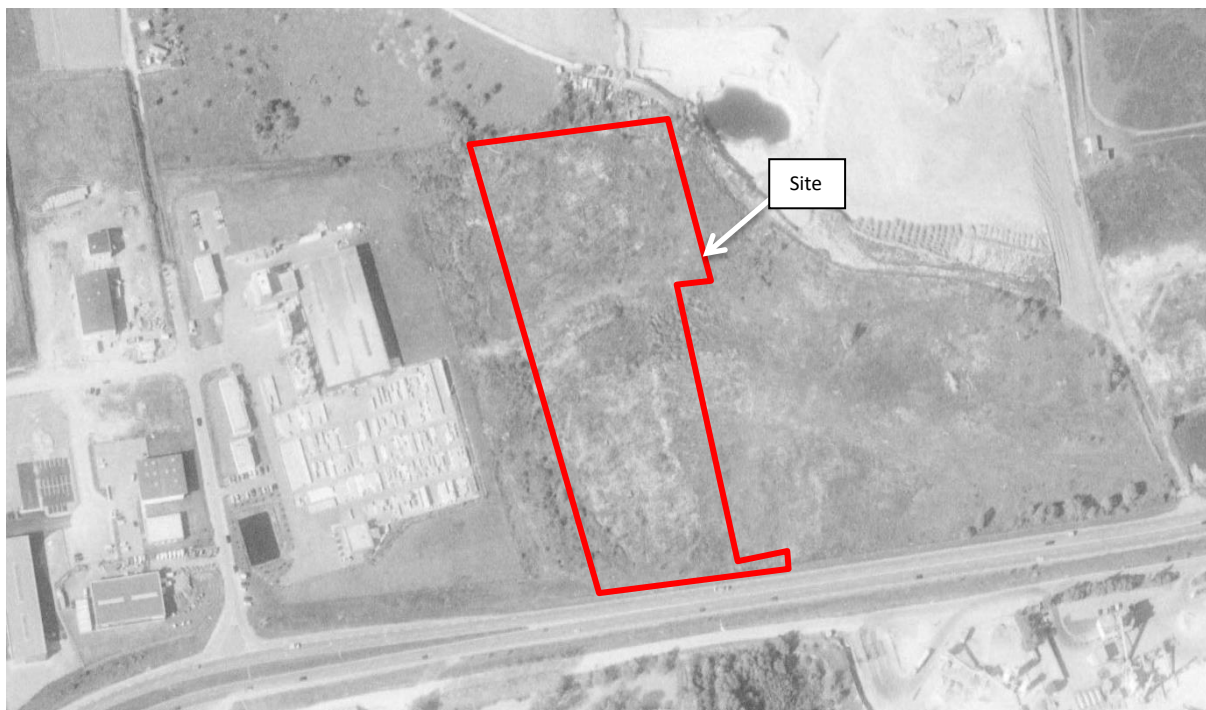
1997 – source IGN (pas d'échelle)

Le site est entièrement recouvert de végétation.

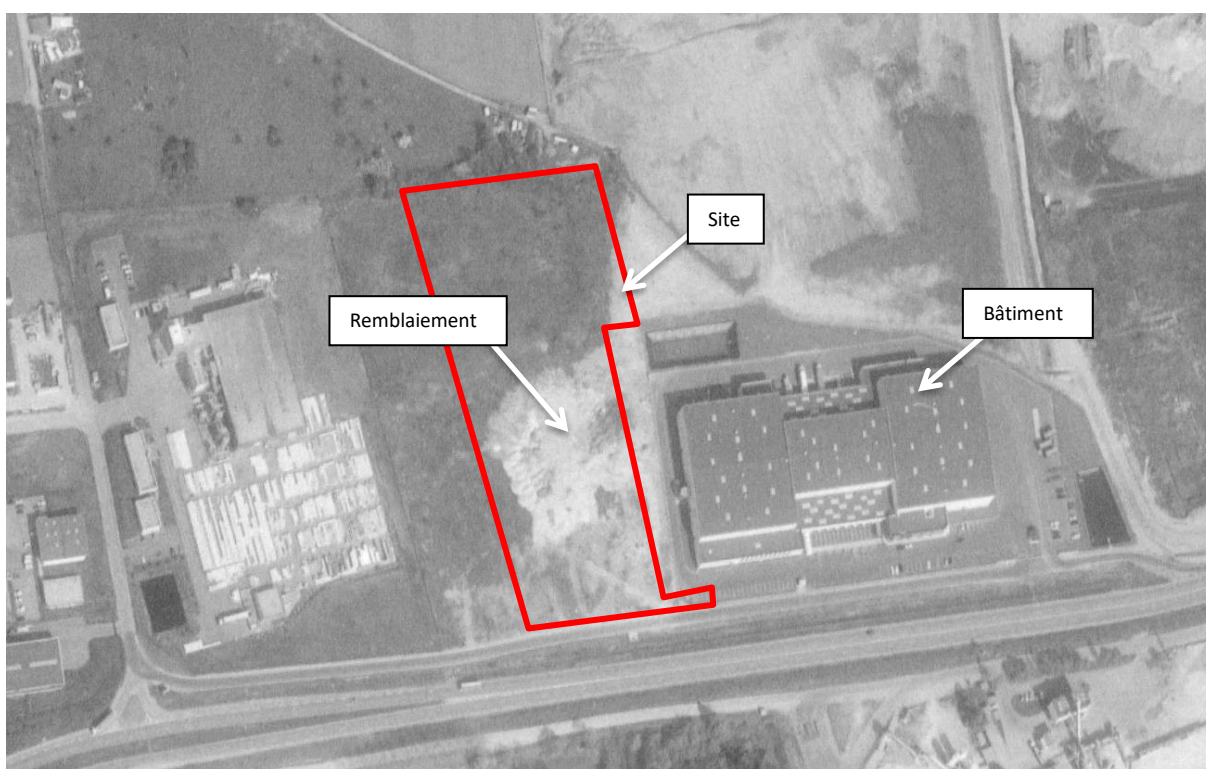
1999 – source IGN (pas d'échelle)

Présence de remblaiement dans la partie centrale du site. A l'Est du site un bâtiment s'est construit.

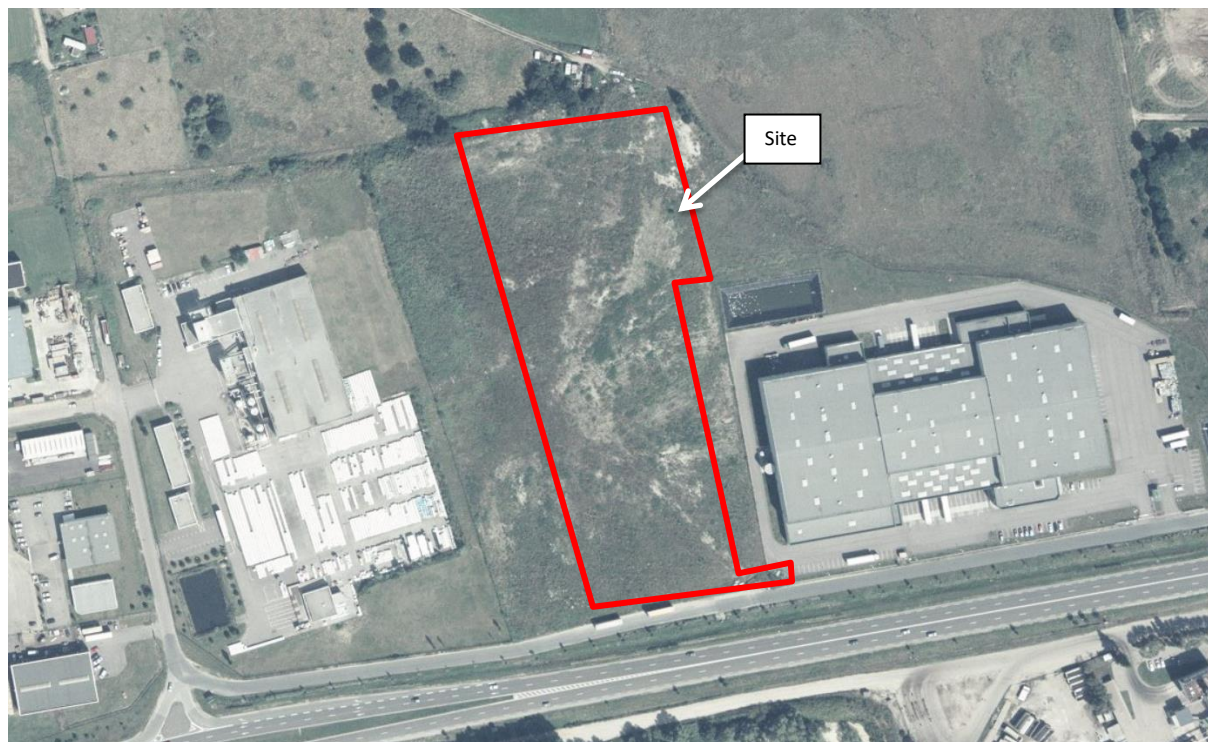
2002 – source IGN (pas d'échelle)

Le site est entièrement recouvert de végétation

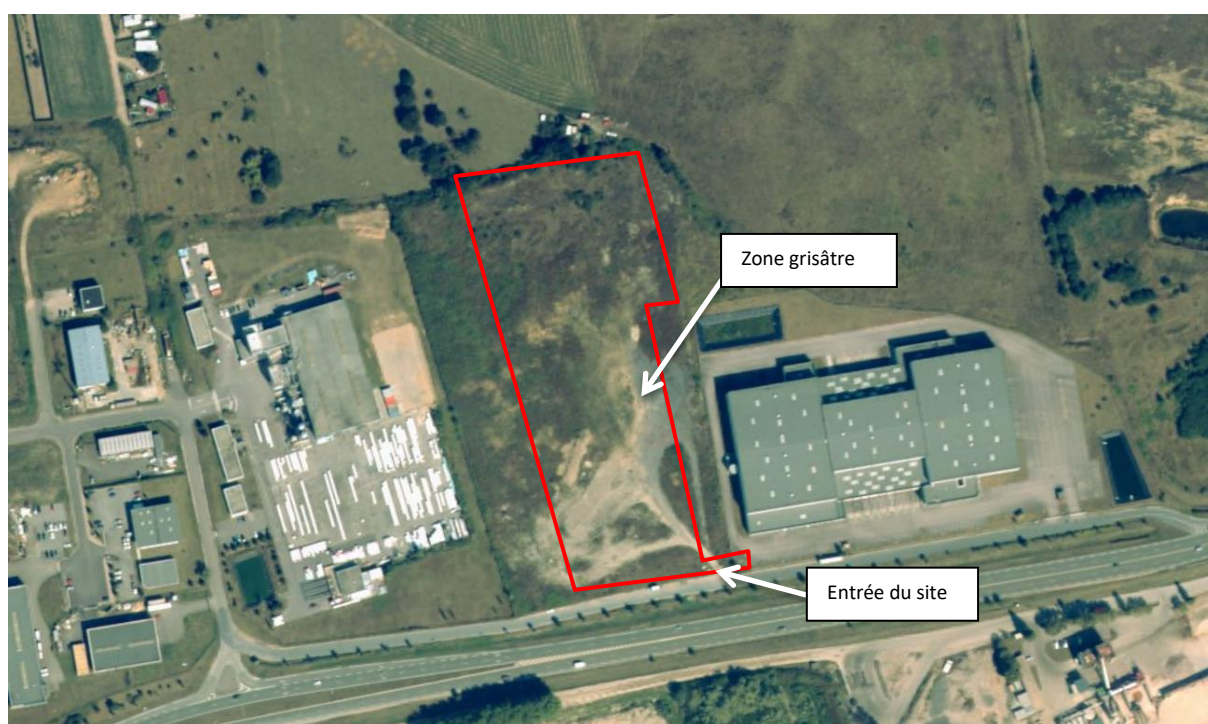
2005 – source IGN (pas d'échelle)

La partie sud du site comporte une zone grisâtre et une zone marron (présence potentielle de remblais). Une entrée du site est présente au sud est également.

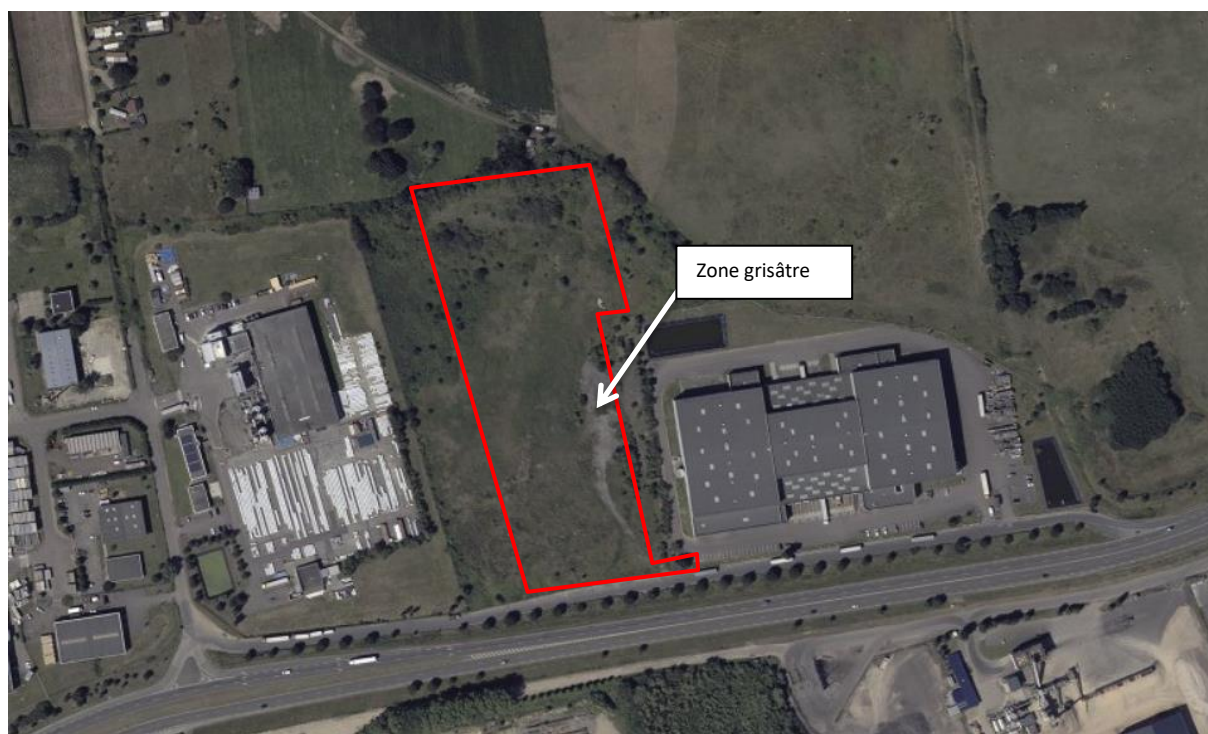
2012 – source IGN (pas d'échelle)

Le site est entièrement recouvert de végétation excepté dans la partie est où une zone grisâtre est toujours présente. L'entrée du site semble ne plus exister.

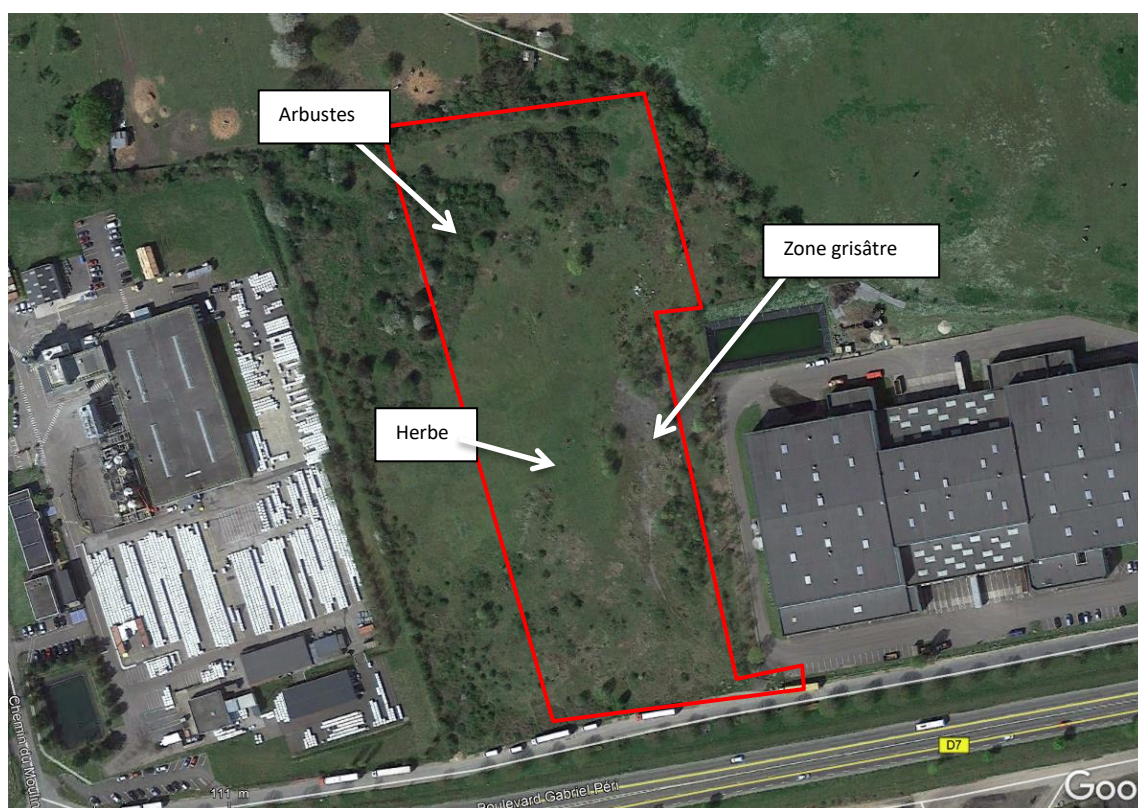
2018 – source GOOGLE EARTH (pas d'échelle)

Le site est entièrement recouvert de végétation excepté dans la partie est où une zone grisâtre est toujours présente.
