Commune de Ceillac

Réfection du chenal du Cristillan

Etude de Projet

Avril 2026

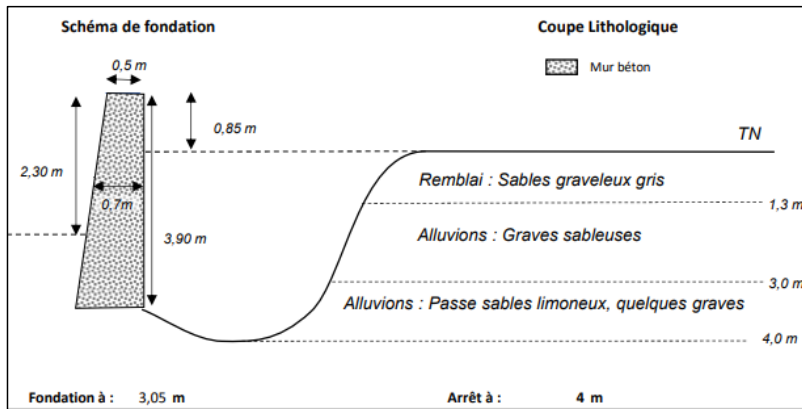
Figure 9 : Coupe type de l'ouvrage et profondeur des fondations. (Source Confluence BE)

Un sondage à la pelle a été réalisé au droit des tennis afin de rechercher la profondeur des fondations. Celle-ci a été retrouvée à **3.90 m** depuis la crête de l'ouvrage. La coupe type réalisée par le bureau d'étude Confluence est la suivante :

**Remarque :** La hauteur de fondation déterminée par le BE structure est bien plus élevée que celle indiquée dans les plans historiques (3.9m contre 2.9m). Cette différence peut s'expliquer par le fait que le sondage à la pelle a été réalisé sur le secteur 14 donc bien en aval de la zone concernée par les travaux en 1958.

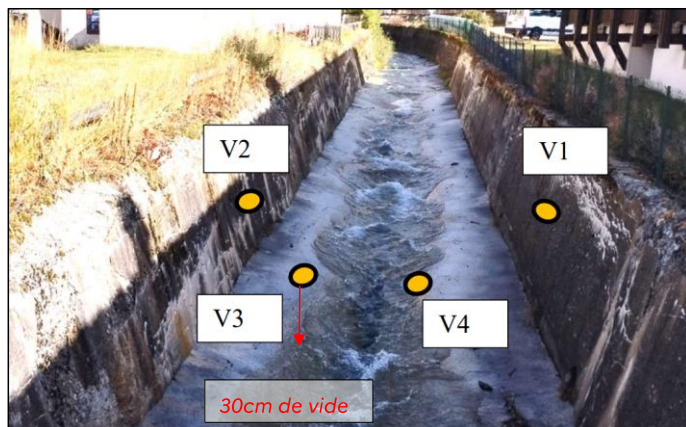
Figure 10 : localisation des carottages sur le profil en travers (source BE Confluence)

- Les parements ont une épaisseur de 0.70 m à mi-hauteur et de 0.5 m en crête. L'épaisseur du radier béton est de l'ordre de 30 cm.
- Sous le radier, un vide de 30 cm a été identifié à plusieurs reprises hors de la zone centrale de l'écoulement. Il est fort probable que ce vide soit présent sur la majeure partie du linéaire.

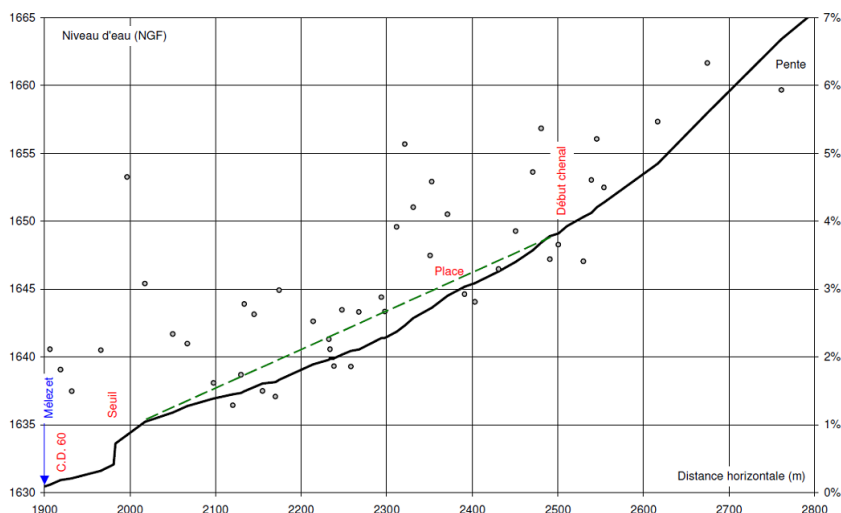
Fig. 9 : profil en long du Cristillan dans Ceillac – Source : étude de définition d'un système d'alerte sur le torrent du Cristillan-ETRM - 2014

- On observe une décroissance de pente régulière depuis l'amont du cône de déjection (5 % environ) jusqu'au tiers aval (pente proche de 1 %). Une telle décroissance est évidemment très favorable au dépôt de matériaux.
- Il existe une "dépression" très nette dans la partie centrale par rapport à la pente moyenne du torrent. Cette réduction de pente s'explique essentiellement par la mise en place du seuil en aval qui contraint à une remontée du fil d'eau à l'aval du site.
- La pente entre le seuil et le confluent avec le Mélezet est très faible et conduira, lors des crues, à un engravement rapide.
- Plus localement, les pentes ne varient pas linéairement et un lissage des pentes pourrait améliorer légèrement les écoulements.

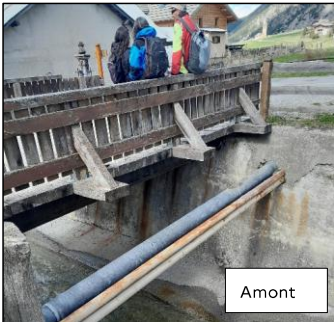
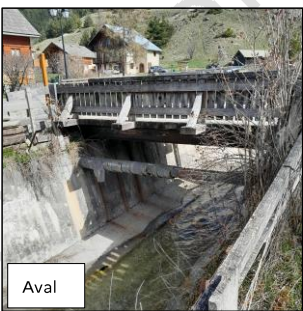
| Pont n° 3 | <p>3 canalisations sont présentes à l'amont et 1 canalisation est présente à l'aval</p> <p>⇒ Aucune d'entre elle n'est en service à ce jour selon le retour de l'agent communal. Ces réseaux sont malgré tout observés sur la DICT. Une recherche fine devra précéder la dépose en phase travaux.</p> <div style="display: flex; justify-content: space-around;"> </div> |

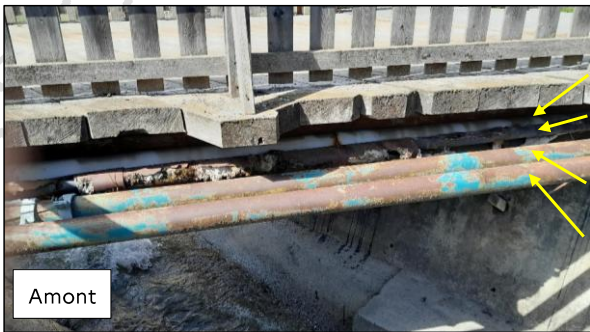
| Pont n° 1 | <p>4 canalisations sont présentes à l'amont et 1 canalisation est présente à l'aval</p> <p>⇒ Toutes les canalisations sont en service</p> <div style="display: flex; align-items: center;"> <div style="margin-left: 10px;"> <div style="border: 1px solid black; padding: 2px; margin-bottom: 5px;">Enedis</div> <div style="border: 1px solid black; padding: 2px; margin-bottom: 5px;">AEP</div> <div style="border: 1px solid black; padding: 2px; margin-bottom: 5px;">Enedis</div> <div style="border: 1px solid black; padding: 2px;">Telecom</div> </div> </div> |

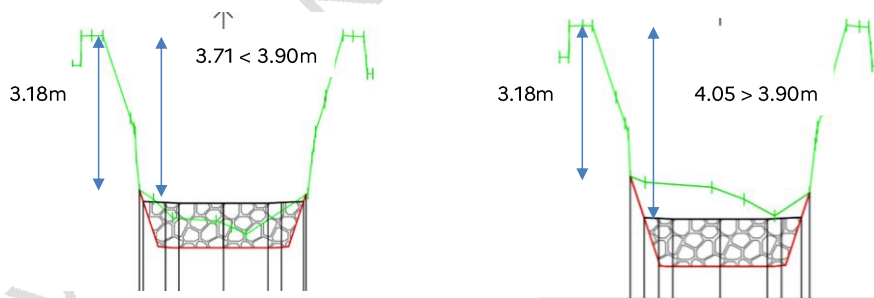
Figure 24: comparaison des deux profils des seuils par rapport au niveau de fondation (à gauche, seuil avec pente plus faible ; à droite, seuil avec pente plus forte)

Les deux profils en travers ci-dessous sont deux options de seuil étudiées. La première permet de conserver la pente actuelle du seuil mais implique d'avoir un niveau d'enrochement plus bas que la fondation (-3.90m/ crête de digue), et ainsi reprendre en sous œuvre les fondations.

La pente du seuil est amoindrie dans la seconde option ce qui limite les profondeurs de fouille localement et augmente localement le niveau des enrochements évitant alors de reprendre le sous-bassement.

**Commenté [MM1]:** Il faudrait préciser les différences de pente...qu'on soit rassuré sur le fait que la diminution est très faible... Sinon, c'est quand même risqué comme proposition.

**Remarque :** la pente du seuil a été volontairement abaissée pour éviter de devoir reprendre en sous œuvre les fondations du mur. Ainsi conçu, la partie haute des enrochements s'aligne avec le niveau + 20cm par rapport au pied des fondations.

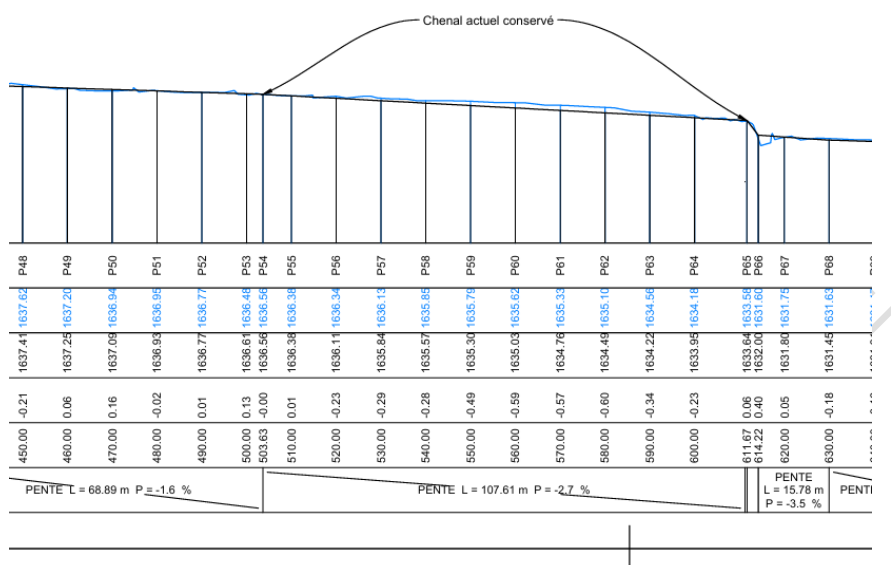
Figure 25 : Extrait du profil en long et zoom sur la partie du chenal non repris.

Bien que la pente moyenne apparaisse plus forte que le secteur amont, elle est en réalité non homogène sur ce tronçon avec des pentes plutôt faibles, qui sont succéder par des pentes fortes comme l'illustre le profil en long suivant :

Une reprise de cette partie de chenal induirait un surplus de 200m<sup>3</sup> d'enrochements bétonnés à mettre en œuvre.

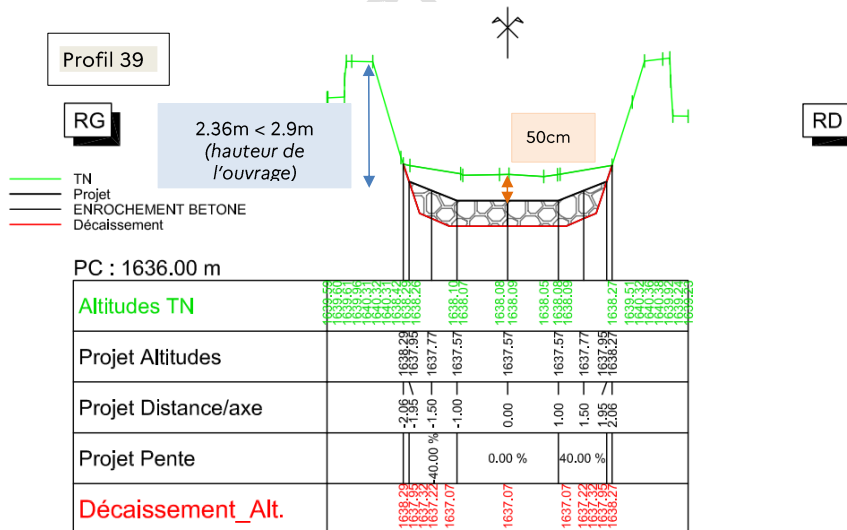
Pour chacun des profils, le niveau de fondation du mur a été comparé avec l'approfondissement du chenal afin de s'assurer que les fondations ne soient pas mises à nue lors de opérations de terrassement. Ci-après figure le profil le plus critique.

- Pour mémoire, la fondation du mur est à -2.9m par rapport à la crête du mur.
- Le TN après travaux sera abaissé à -2,36m pour le profil 39.
- ⇒ Aucune reprise en sous œuvre ne devrait être nécessaire.

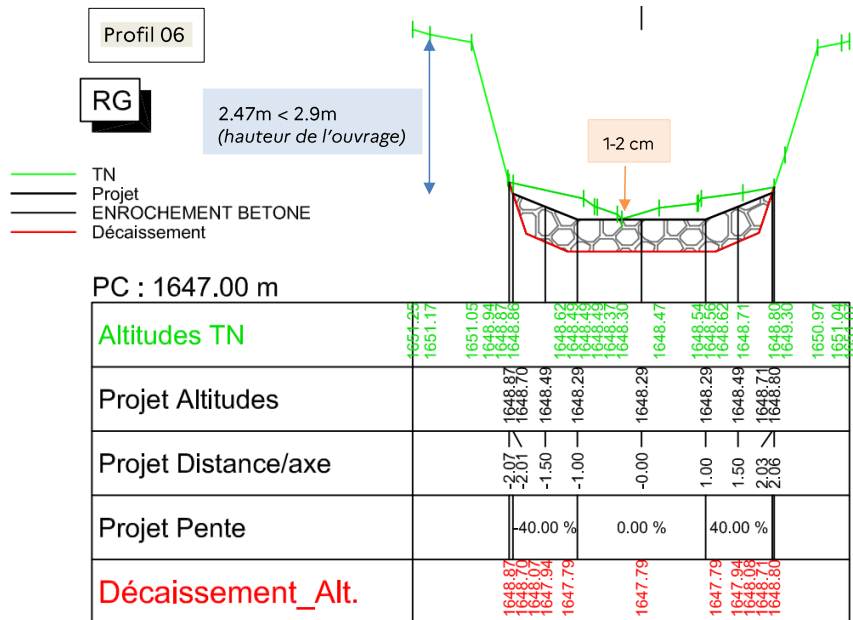
Le profil 6 illustre, quant à lui, l'exemple où le lit n'est pas très approfondi mais demeure proche du bas des fondations par sa structure actuelle. Là encore, aucune reprise en sous œuvre ne devrait être nécessaire.

Néanmoins, la profondeur des fondations des murs n'étant pas connue avec certitude sur l'ensemble du linéaire, des sondages complémentaires à la pelle seront nécessaires pour vérifier le niveau des fondations des ouvrages en plusieurs points.

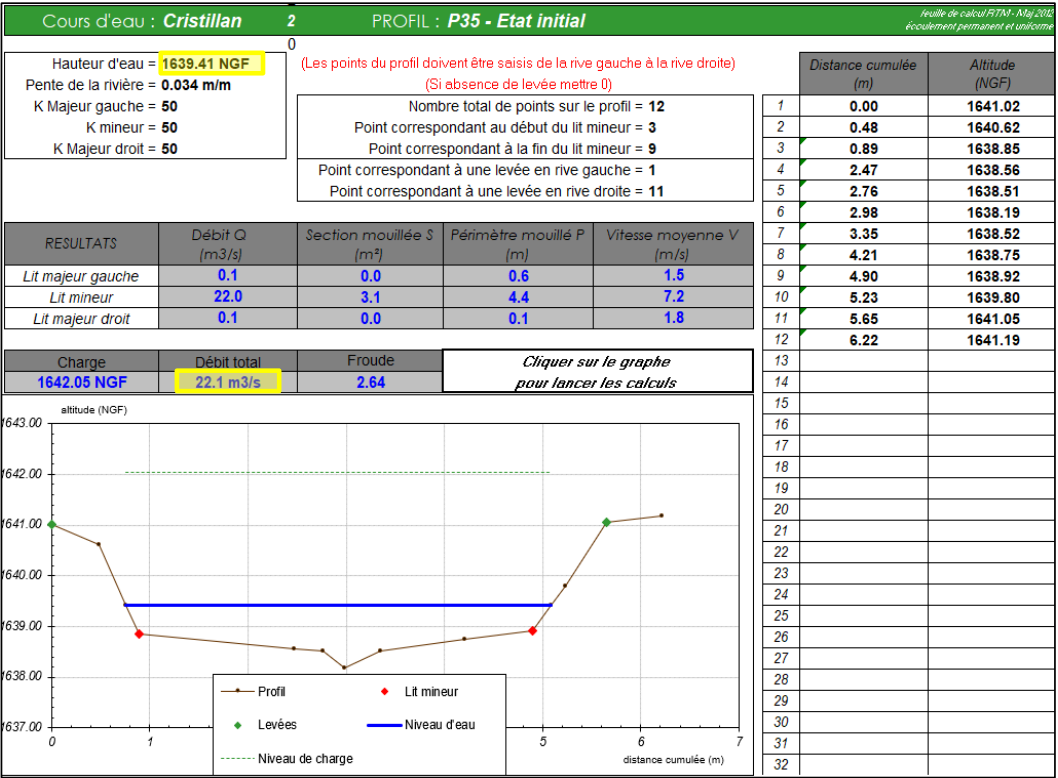
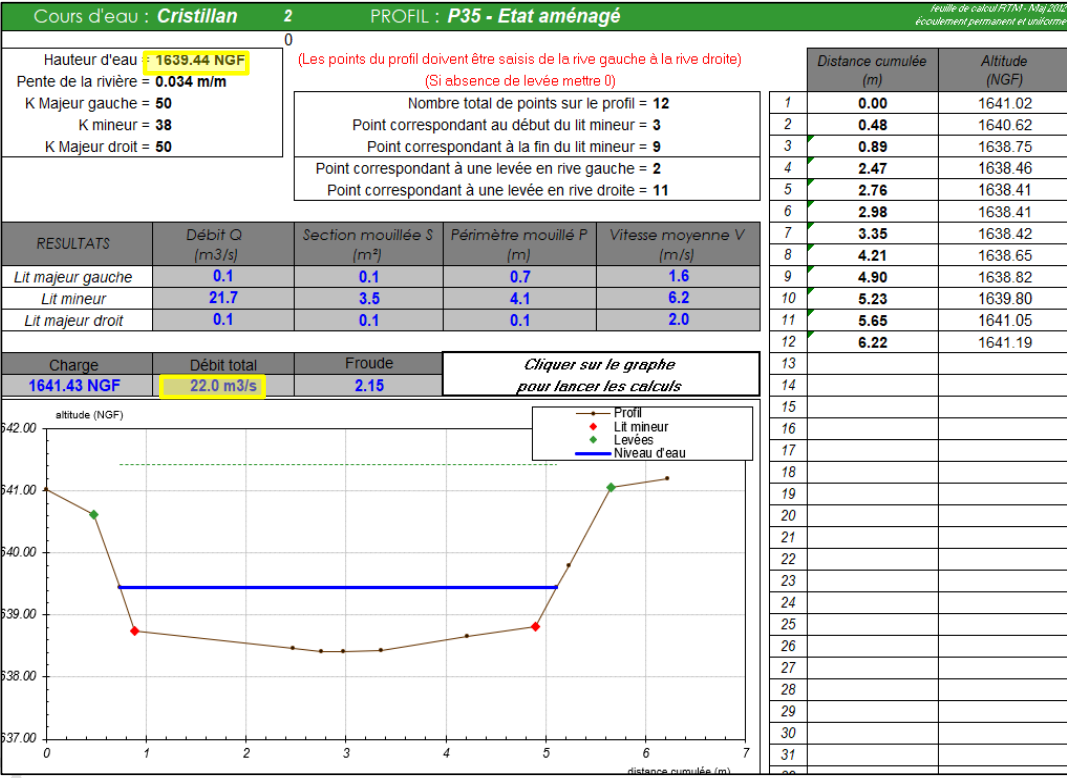
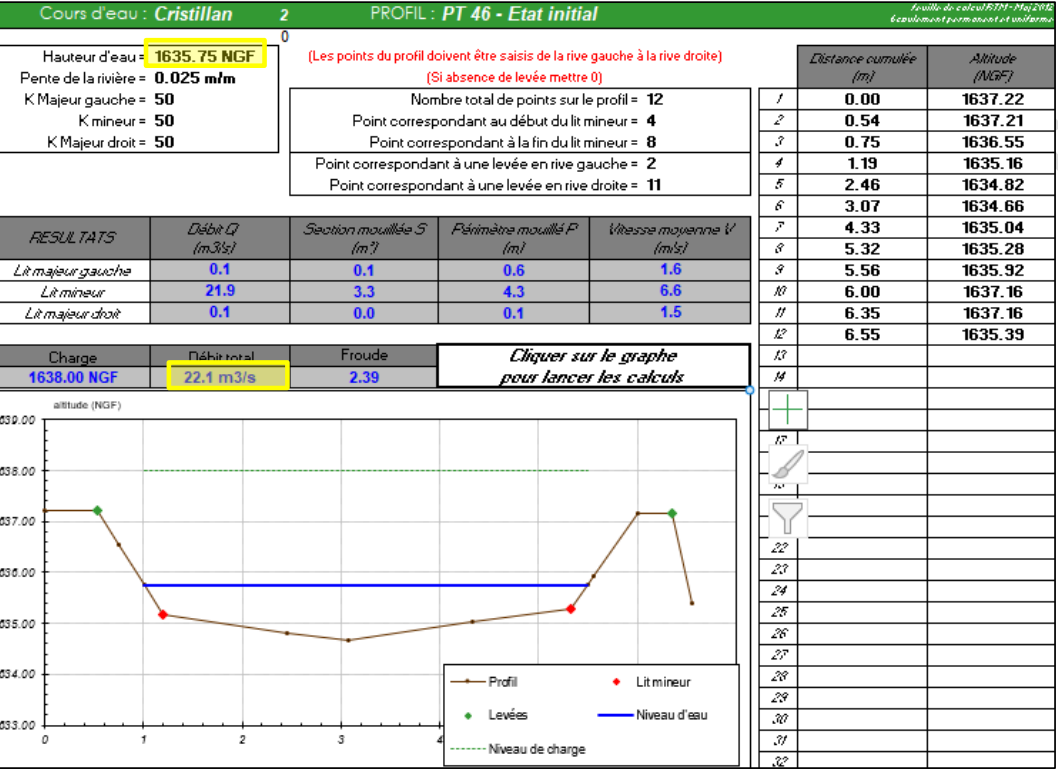
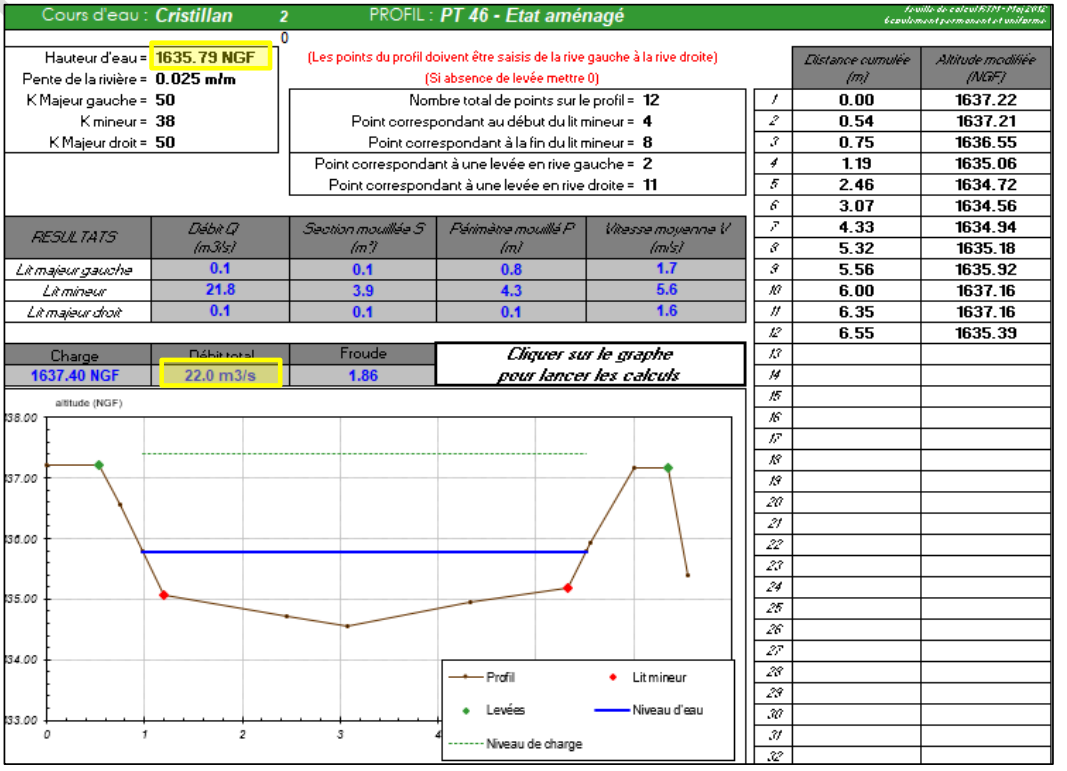
L'analyse de ces calculs par profils en travers montre que l'abaissement du profil en long de 10 cm et le remplacement du radier béton par un radier en enrochement bétonné provoque ;

- Un très léger exhaussement de la ligne d'eau de l'ordre de 3 à 5 cm qui entre dans la marge d'incertitude du modèle et des paramètres d'écoulement retenus,
- Un abaissement significatif de la charge de l'ordre de 60 cm du fait d'un ralentissement des écoulements.
