# ÉTUDE DE DIAGNOSTIC DU SYSTÈME D'ASSAINISSEMENT COLLECTIF

**Commune de Preuilly-sur-Claise (37)**

Rapport de phase 3 – Investigations complémentaires

Février 2026

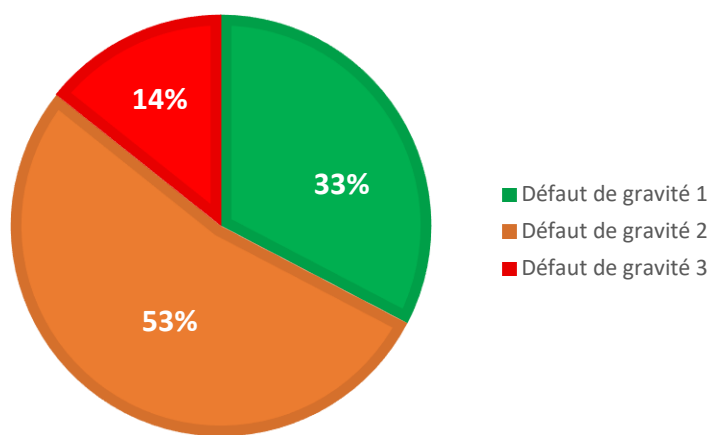
Figure 1 : Répartition des anomalies recensées durant l'inspection

**67% des anomalies** sont de **gravité 2** et **gravité 3**, ce qui s'explique par la présence de déplacements d'assemblage et de flâches  $\geq 20\%$  en quantités importantes.
