## ÉTUDE DE DIAGNOSTIC DES SYSTÈMES D'ASSAINISSEMENT COLLECTIF

**Communes de Descartes et Abilly (37)**

Rapport de phase 3 – Investigations complémentaires

Décembre 2025

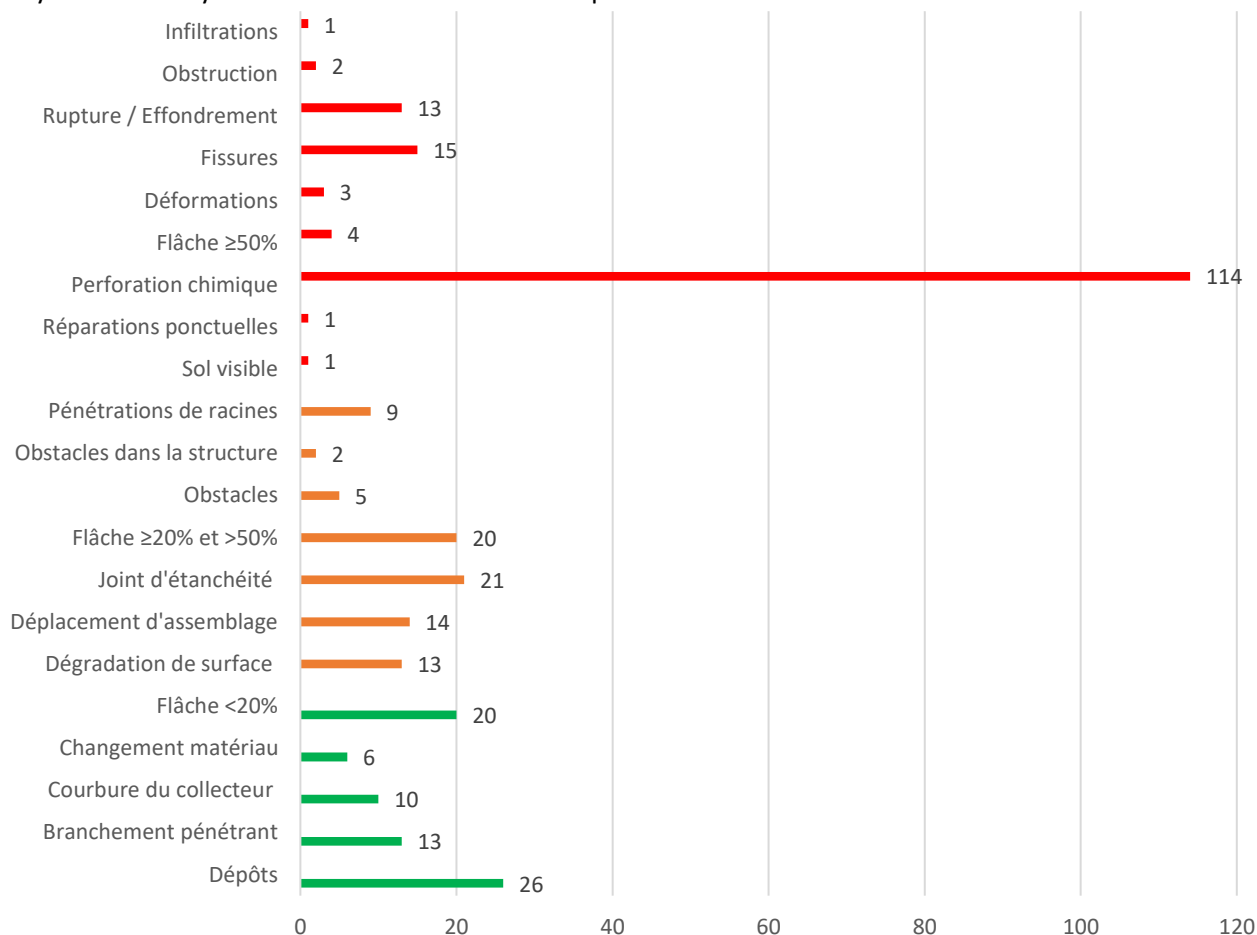
Figure 2 : Nombre d'anomalies recensées par type sur le linéaire de réseau inspecté dans le cadre du diagnostic

Sur l'ensemble du réseau inspecté, **76% des anomalies sont de gravité 2 et gravité 3**. Ces défauts sont étroitement associés à la vétusté du réseau d'eaux usées. Un nombre important de dégradations de surface de type **perforation chimique** a été recensé sur les collecteurs constitués de fibre d'amiante-ciment.

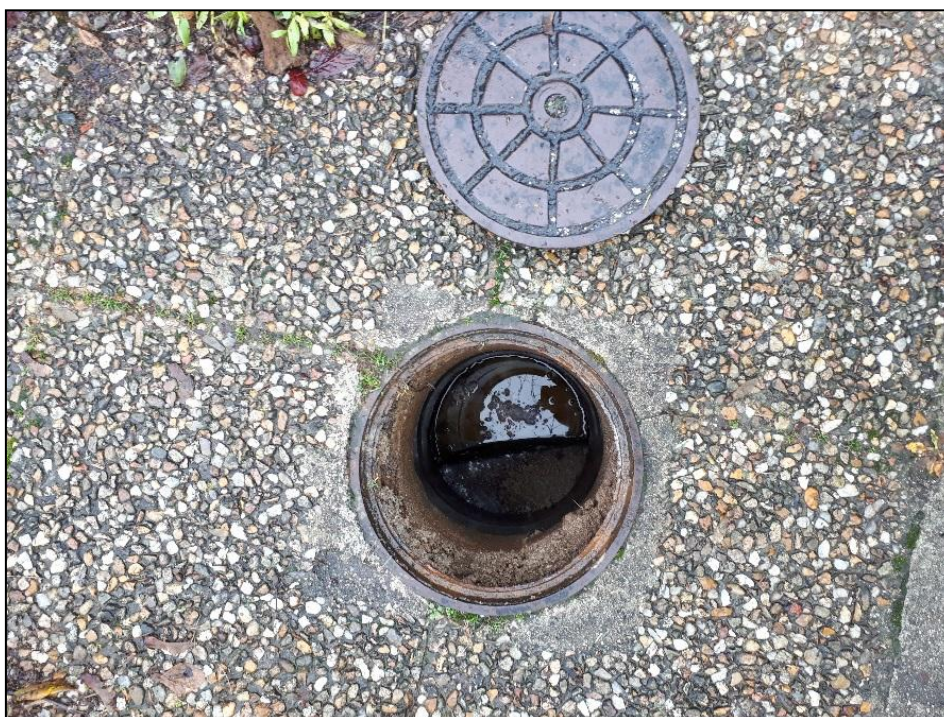
Une attention particulière a été portée à la présence ou non de siphons disconnecteurs sur les boîtes de branchement des zones inspectées. En effet, ces organes empêchent le passage de la fumée depuis le réseau de collecte public vers le domaine privé, faussant ainsi les résultats des tests.

Figure 20 : Exemple de présence d'un siphon disconnecteur sur une boîte de branchement

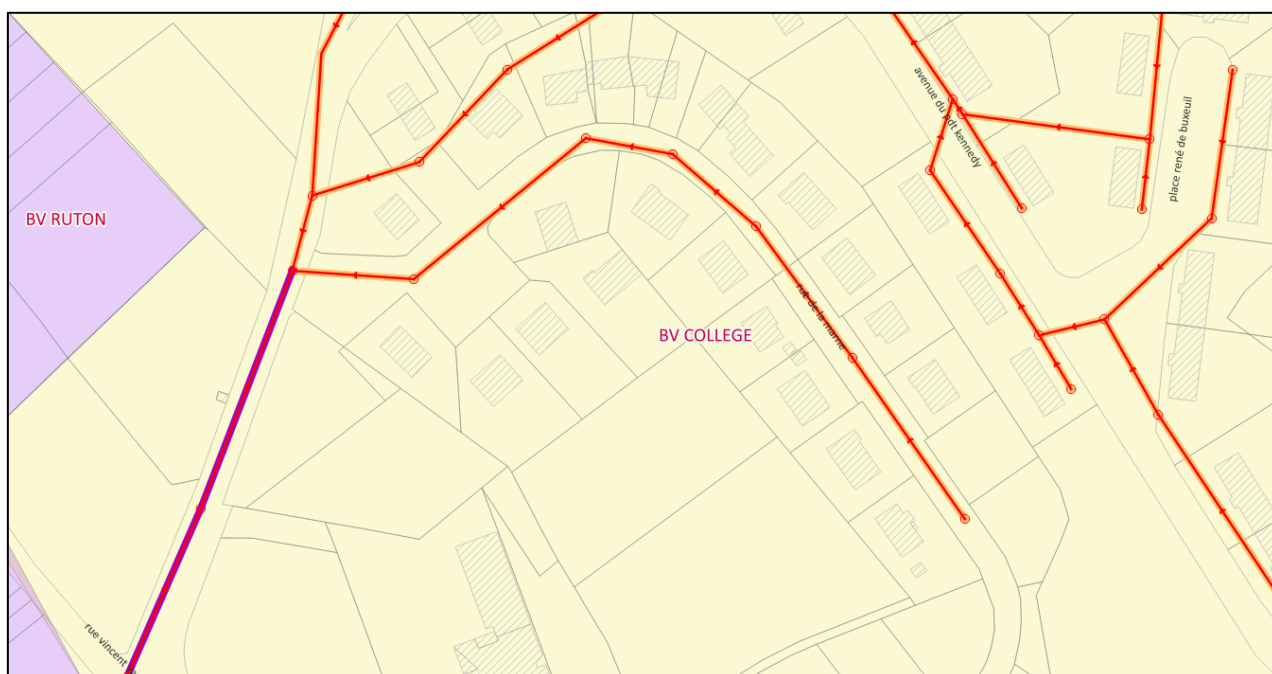
Figure 22 : Présence de siphons disconnecteurs sur le BV Collège

Sur la commune de Descartes, plusieurs siphons disconnecteur ont été identifiés sur le réseau inspecté. En effet le BV Tournure est concerné par ces siphons. La **Figure 21** met en évidence la zone où de nombreux siphons ont été observés. Des contrôles de branchements sont préconisés au niveau des habitations de cette zone.
