## ETUDE DE FAISABILITE RELATIVE A LA REHAUSSE D'UN MUR EXISTANT

LOREGAZ

REFERENCE : PARCELLE SECTION BS N°0003 – 20000 AJACCIO

# INGENIA

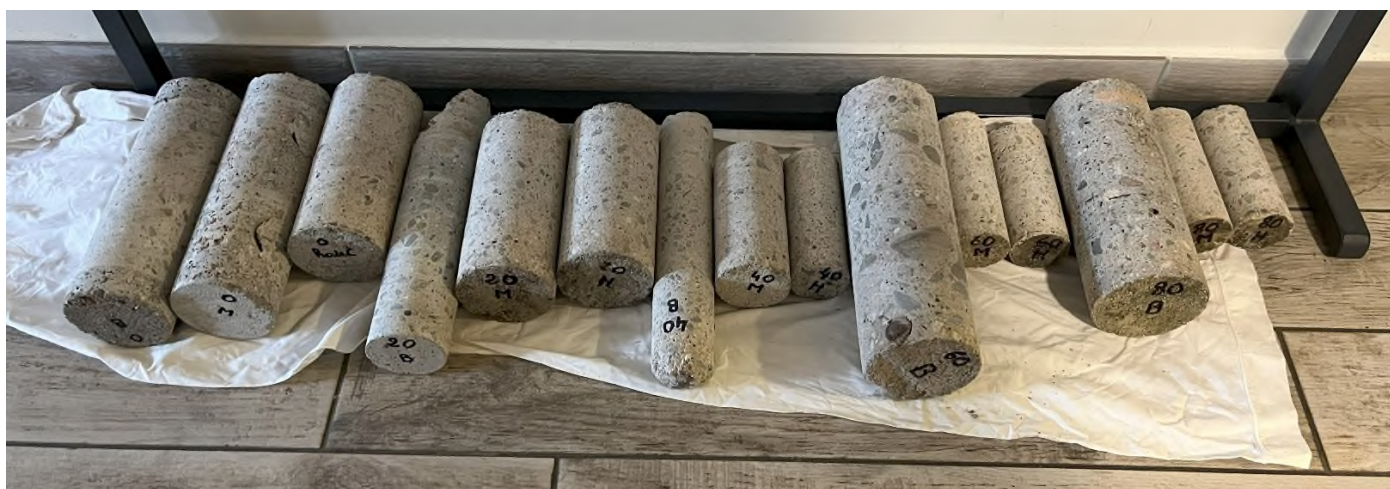
Ces investigations de laboratoire ont été complétées par des relevés visuels détaillés sur site, associés à une documentation photographique qui met en évidence l'état de surface du parement, les fissurations observées, les éventuelles zones de décollement et la présence d'armatures apparentes. L'ensemble de ces données constitue le socle de l'analyse présentée dans ce rapport.

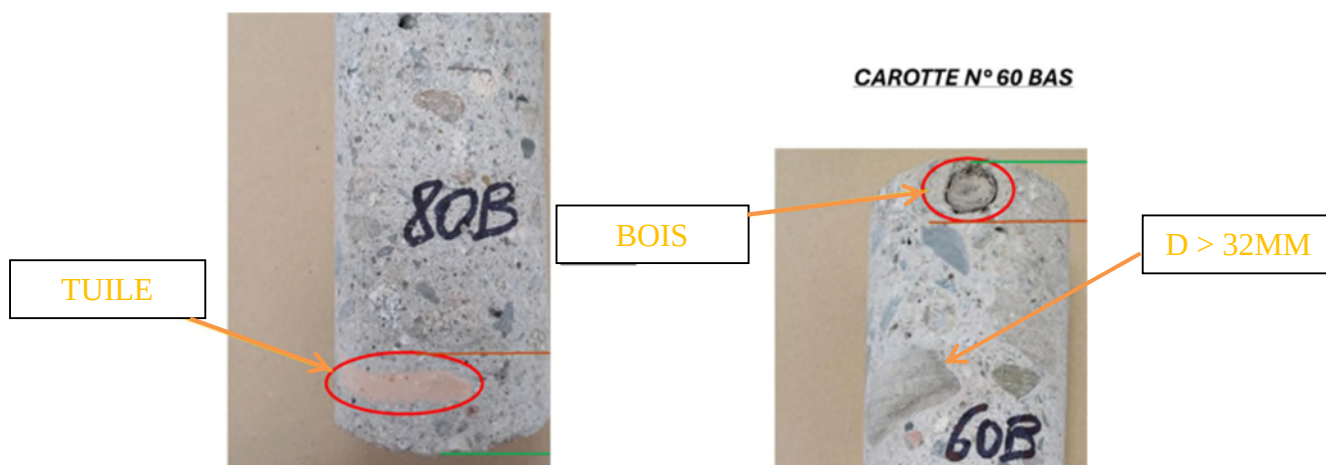
Les carottages réalisés ont permis de mettre en évidence une composition très hétérogène du béton. Certaines carottes présentent la présence de granulats de très grande dimension, avec des éléments atteignant 80 mm, ce qui dépasse largement les prescriptions actuelles qui fixent en général la granularité maximale à 32 mm pour un béton courant. Plus surprenant encore, plusieurs échantillons révèlent la présence de matériaux étrangers tels que des fragments de brique, et même ponctuellement des éléments ligneux assimilables à du bois. Cette hétérogénéité témoigne d'un béton de mise en œuvre ancienne, probablement coulé avec des matériaux locaux et des méthodes artisanales, sans contrôle de qualité rigoureux.

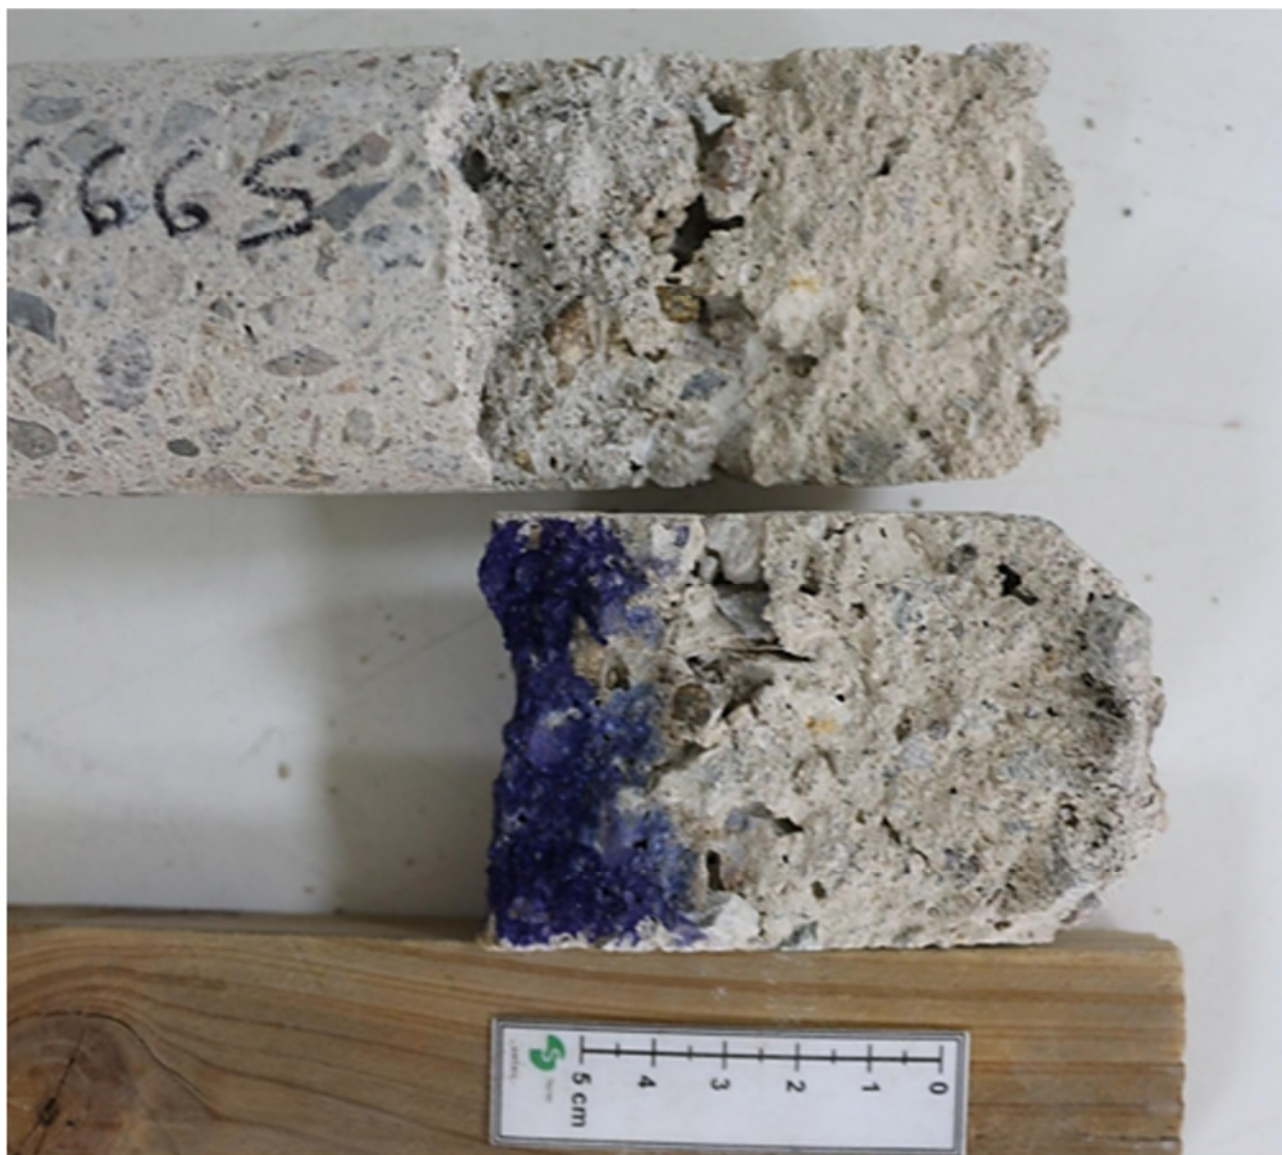
Concernant la durabilité, les essais de carbonatation mettent en évidence une pénétration très importante du front carbonaté. La profondeur mesurée atteint jusqu'à 71 mm dans les zones les plus dégradées, alors que l'enrobage observé des aciers est compris entre 0 et 10 cm. Dans de nombreux cas, le front de carbonatation tangente ou excède l'enrobage, ce qui entérine l'exposition directe des armatures au risque de corrosion. Ce phénomène est effectivement confirmé par l'observation d'aciers apparents et corrodés en façade. Les seules zones où la carbonatation reste limitée correspondent à celles qui ont fait l'objet d'un renforcement lors du chemisage de la fondation et du patin. Dans ces parties, plus récentes, le béton apparaît plus dense et donc mieux préservé, ce qui corrobore l'idée que le matériau d'origine, très poreux et mal dosé, est globalement altéré.

Enfin, les observations de terrain complètent ces résultats de laboratoire. Outre les fissures verticales et horizontales avec désaffleurs, visibles notamment au droit de la jonction entre le mur originel et le muret de couronnement, on note également l'apparition de mousses sur le parement. Cet indice, souvent négligé, est en réalité révélateur d'une forte humidité ambiante et d'une capacité du béton à retenir l'eau, soit par capillarité, soit par porosité accrue liée à la carbonatation. Ces indices visuels confirment que le matériau est non seulement mécaniquement insuffisant mais également durablement fragilisé, et qu'il ne peut supporter de charges supplémentaires sans intervention préalable.

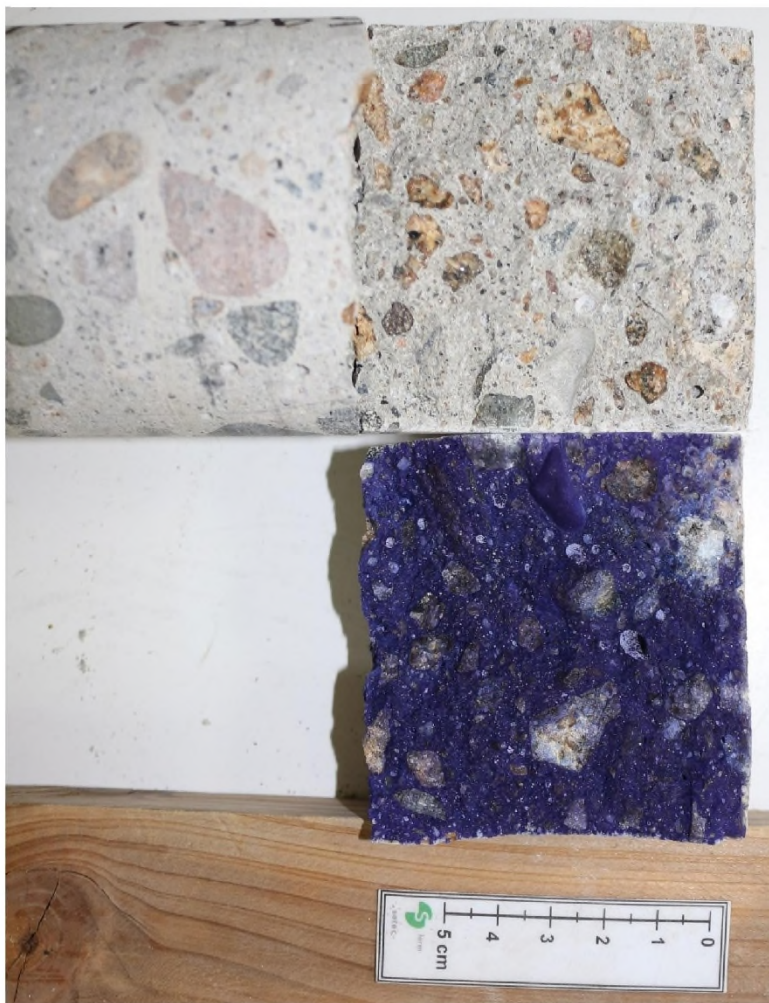
Illustration du front de carbonatation (surface testée à droite)
