# Repérage de gîtes de Chiroptères et nids avant travaux de démolition

**Friche Alexandre DUMAS**

**Commune d'Amiens (80)**

Novembre 2025

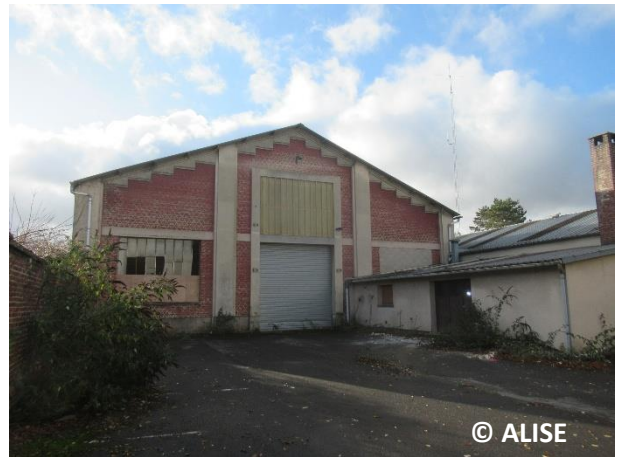
**Photo 5 : Façade Sud. Hangar automobile (photo sur site)**

Au niveau des bâtiments, les façades sont globalement en bon état. Les fissures sur la façade Sud du Hangar automobile sont peu favorables à l'accueil de la chiroptérofaune.

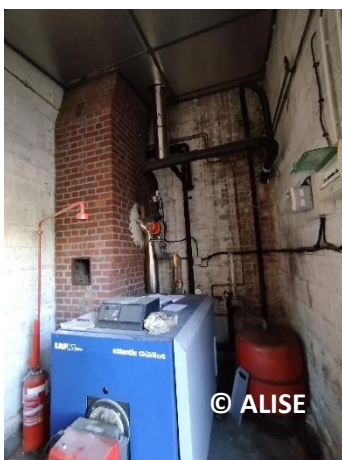
Aucun nid n'est découvert malgré des conditions d'accueil favorables.

Un cadavre d'oiseau est retrouvé dans l'ouverture de la cheminée. Les éléments observés (plumes, pattes) permettent de déterminer l'espèce : l'Etourneau sansonnet (*Sturnus vulgaris*).

**Photo 34 : Vue de l'annexe (photo sur site)**
