## 2.2 Annexe volontaire n°2 : Expertise physiologique, sanitaire et biomécanique sur 20 arbres situés sur les espaces verts communaux

*Diagnostic approfondi sur 20 arbres.*

*Juin 2024.*

# COMMUNE L'ISLE SUR LA SORGUE

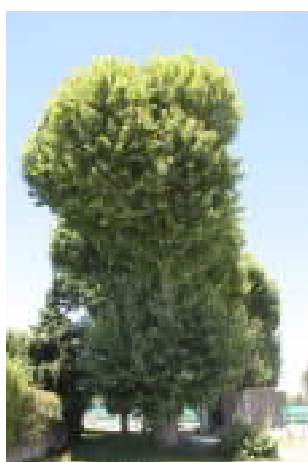
Bon état physiologique pour la plupart des marronniers (en cours de débourrement) du jardin Caisse d'Epargne et pour les platanes des Capucins

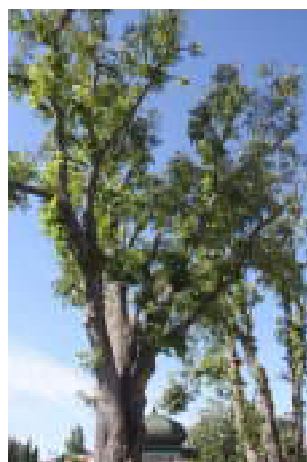
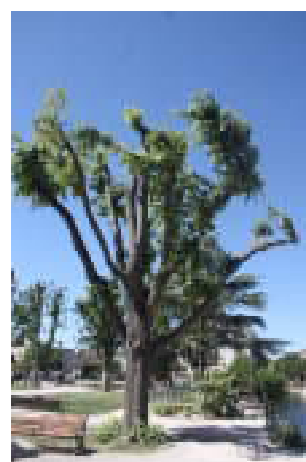
Les tailles sévères ont conduit à des arbres parfois mutilés comme le tilleul N°8, qui va régresser plus facilement et sera fragilisé.

Etat physiologique moyen pour le tilleul 8 du jardin Caisse d'Epargne

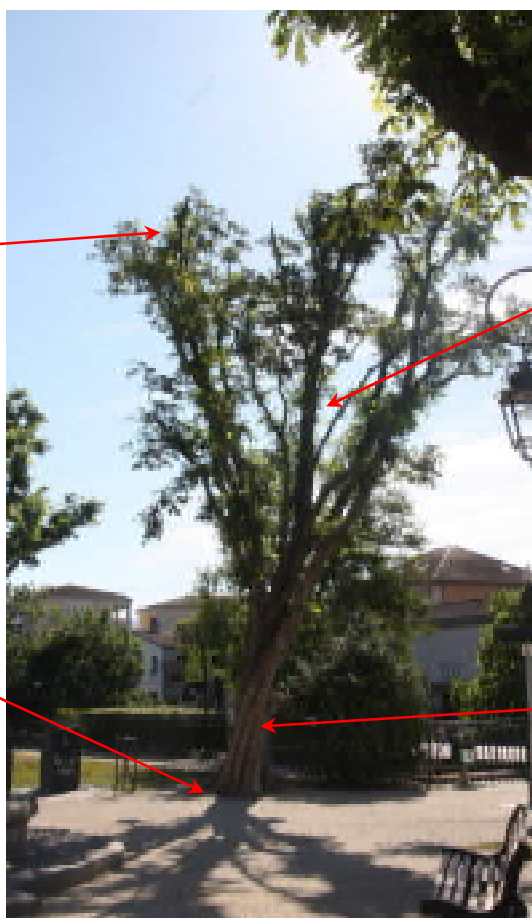
Tronc de 3 m, légèrement incliné vers Sud, sain sur toute la hauteur.  
Problématique : Altération relevée sur collet Sud entre les emplantements racinaires.

| DEFAULT | LOCALISATION | COMMENTAIRES |
|---|---|---|
| Altération | Collet Sud | Altération décelée au collet côté Sud notamment, entre les empattements racinaires qui eux sont sains. Le champignon déterminé, une lépiote est saprophage : il dégrade le bois déjà mort et reste cantonné au niveau des anciennes blessures. Son action est donc jugée faible sur la dégradation observée. Les départs de mâts racinaires sont sains à la frappe du maillet.<br>3 sondages ont été réalisés au collet, côté Sud, Nord et Ouest. Les PRBS* obtenues de 5, 17 et 13.5 cm sur un rayon de 30.5 permettent d'obtenir un t/R de 16, 55 et 33%. Ces valeurs nous ont permis de déceler une altération interne excentrée. Elles permettent néanmoins de le conserver en surveillance. On note en outre une bonne compartimentation de cette altération sur les 3 graphes (barrière phénolique).<br>On contrôlera notamment l'évolution côté Sud. |

Ce marronnier présente un fonctionnement physiologique correct ; son défaut majeur, une altération interne au niveau du collet, est jugé à risque modéré et à évolution lente.

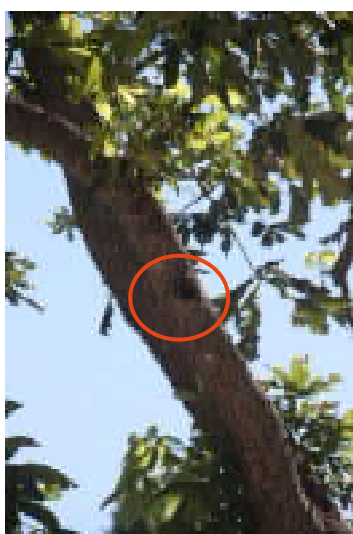
*Cavités sur branches : bien compartimentées avec des bourrelets de recouvrement sains et des PRBS jugées suffisantes.*

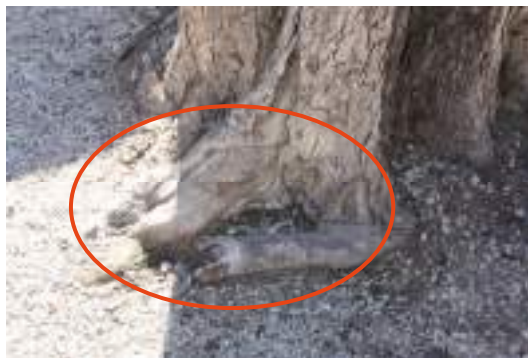
*Son ancrage est jugé stable avec un renfort en tension. Les petites blessures observées sur racines restent de faible envergure et peu évolutive.*

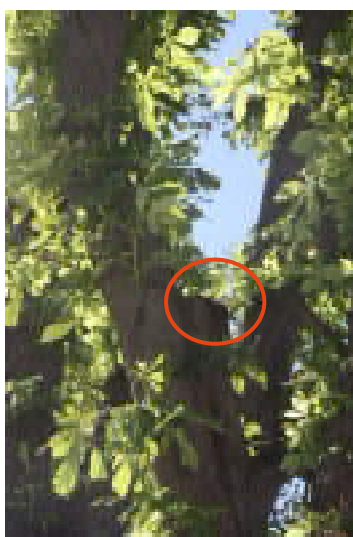
*Cavités sur branches : bien compartimentées avec des bourrelets de recouvrement sains et des PRBS jugées suffisantes.*

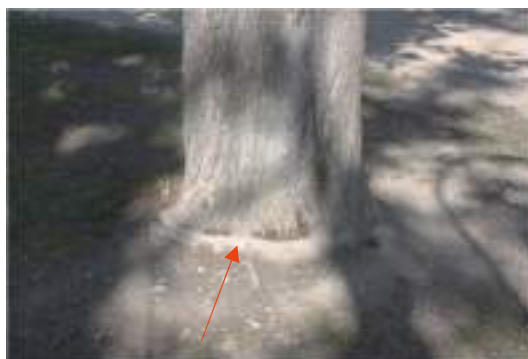
*Son ancrage est jugé stable malgré des départs de mâts peu marqués et une racine enroulante vers Nord-Est.*

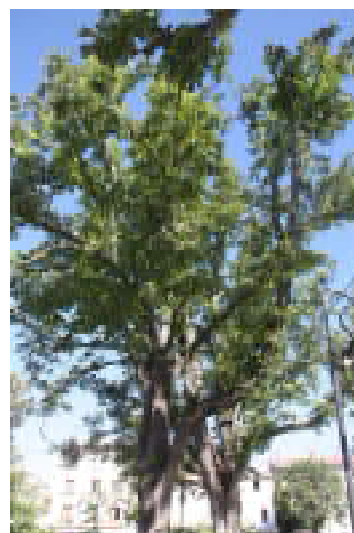
*Sol peu favorable du fait d'un tassement lié à la nature du sol et à la fréquentation, mais alimentation hydrique plutôt favorable. Peu de contraintes aériennes.*

➔ *Cuvette et Mulching végétal préférable*

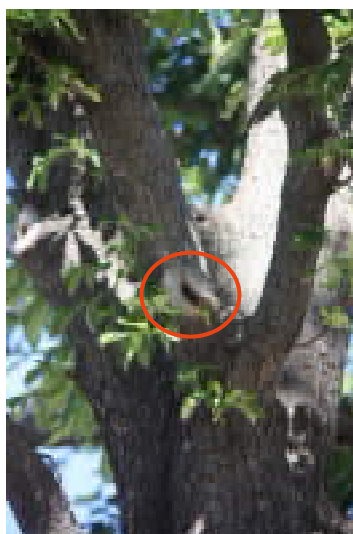
*Cavités sur branches : bien compartimentées avec des bourrelets de recouvrement sains et des PRBS jugées suffisantes.*

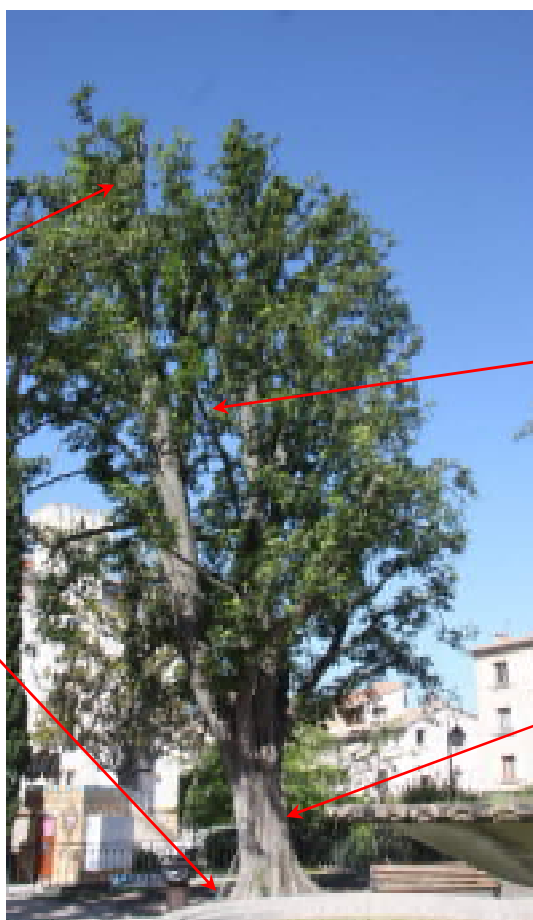
Tronc de 3 m, relativement droit. Problématique : cavité ouverte côté Nord-Est à 3 m (haut-tronc).

Ce marronnier présente un fonctionnement physiologique correct ; son défaut majeur, une cavité sur haut-tronc à 3 m vers Nord-Est, est jugé à risque faible et à évolution lente ; elle n'occasionne pas à ce jour de risque de rupture.

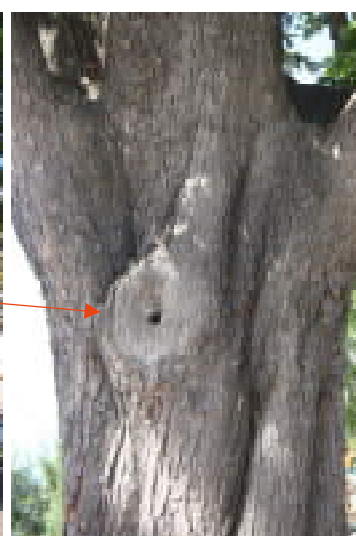
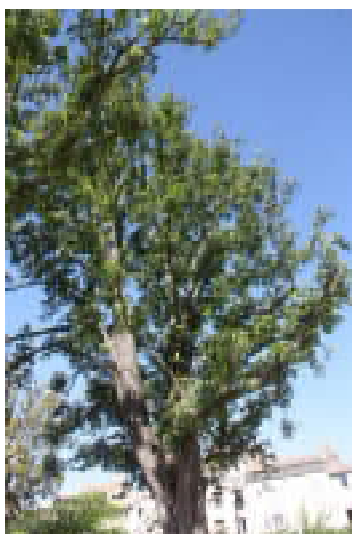
*Ce marronnier présente un fonctionnement physiologique correct. Port semi-libre possible.*

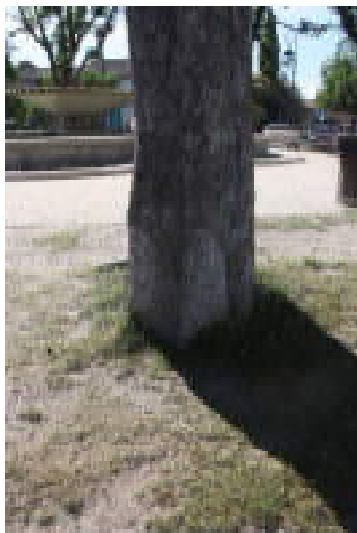
*Son ancrage est jugé stable malgré des départs de mâts peu marqués.*

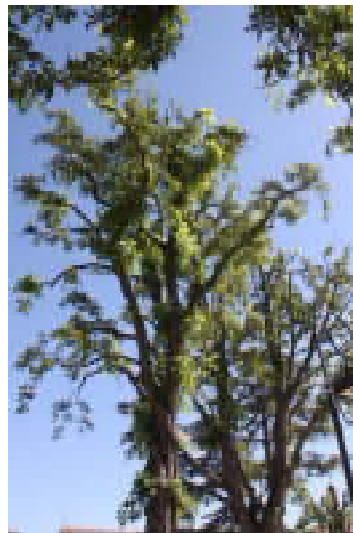
*Ce marronnier présente un fonctionnement physiologique moyen avec un manque de ramification créant des « fenêtres ». Port semi-libre possible.*

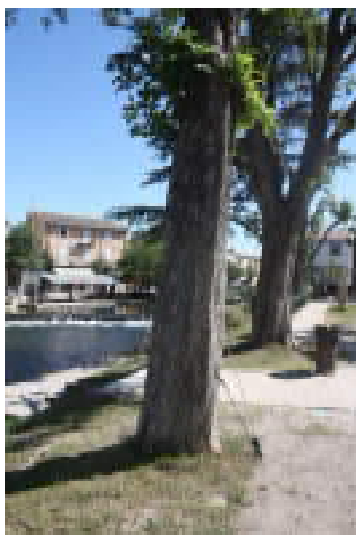
*Sol peu favorable du fait d'un tassement lié à la nature du sol et à la fréquentation, mais alimentation hydrique plutôt favorable.*

➔ Cuvette et Mulching végétal préférable

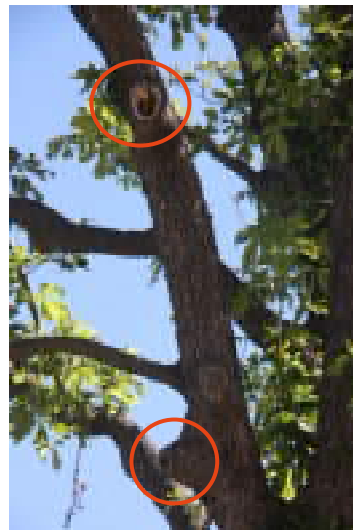
*Cavités sur branches : bien compartimentées avec des bourrelets de recouvrement sains et des PRBS jugées suffisantes.*

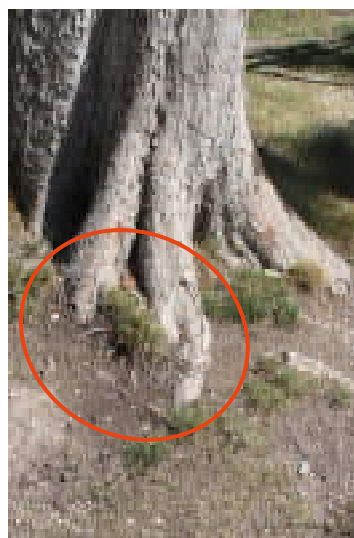
*Son ancrage est jugé stable avec des départs de mâts racinaires marqués. Les petites blessures observées sur racines restent de faible envergure et peu évolutive.*

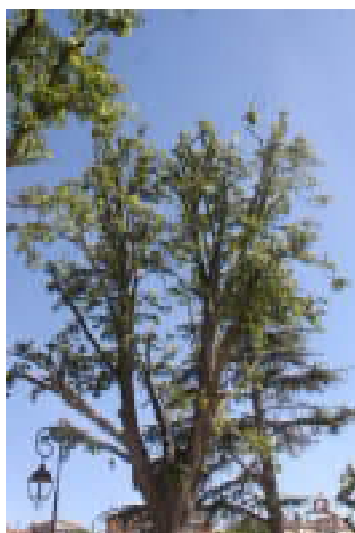
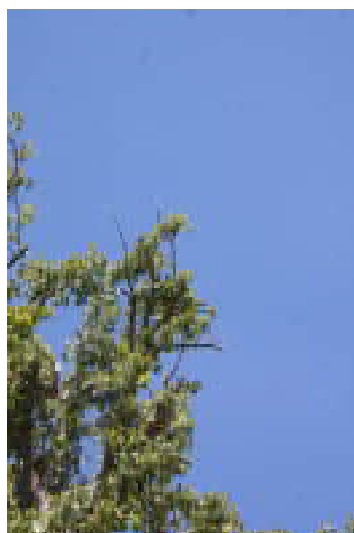
*Ce marronnier présente un fonctionnement physiologique correct. Port semi-libre possible. Des petites branches mortes sont visibles : risque faible en cas de chute.*

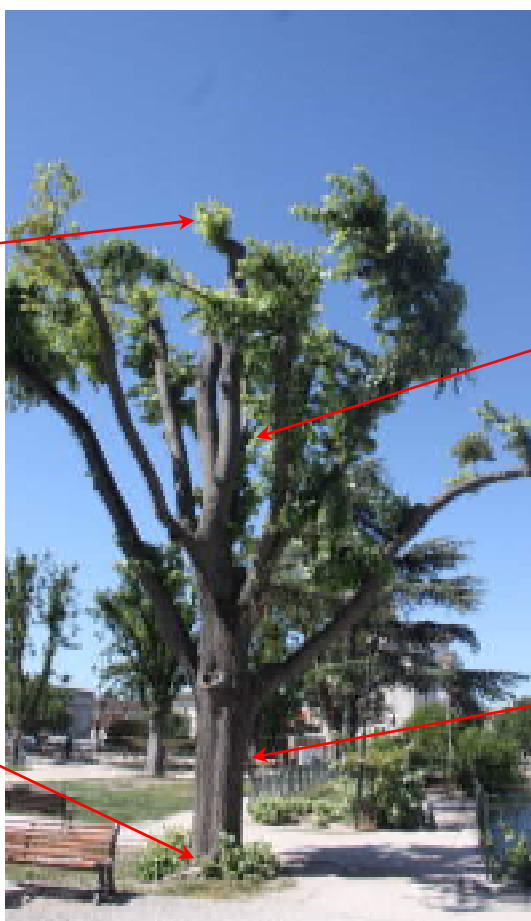
Couronne évasée, fortement réduite en hauteur et en largeur. Constituée dès 2.5 m de 7 axes maîtres, orientés SE, O, N, NO et 3 centres.  
Problématique : Altération, dessèchement cortical avec décollement d'écorce et dégâts de xylophages sur charpentières Sud-Est et cavités ouvertes multiples sur plaies de coupe anciennes sur branches.

| DEFAULT | LOCALISATION | COMMENTAIRES |
|---|---|---|
| Altération, xylophages | Charpentière SE | On note une altération en base qui occupe 50 % circonférence avec dessèchement cortical et mortalité du bois (décollement d'écorce). En outre, des dégâts de xylophages sont visibles avec des trous d'entrée sur toute la face altérée. Cet affaiblissement mécanique et physiologique nécessite une action sur l'axe qui présente de fait un risque de rupture : réduction de 2/3 de longueur dans les meilleurs délais. |

| CONSEQUENCE | Risque de rupture de l'axe |

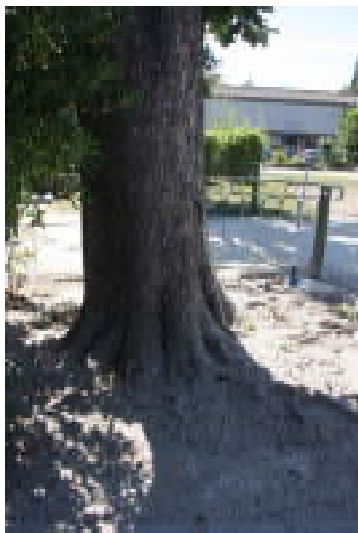
*Son ancrage est jugé stable avec des départs de mâts marqués. Sol peu favorable du fait d'un tassement lié à la nature du sol et à la fréquentation, mais alimentation hydrique plutôt favorable.*

→ Cuvette et Mulching végétal préférable

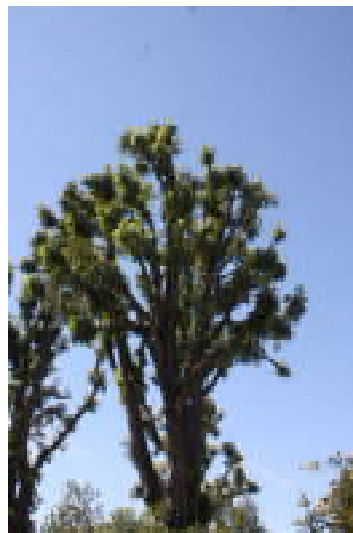
*Ce marronnier présente un fonctionnement physiologique correct. Port semi-libre possible.*

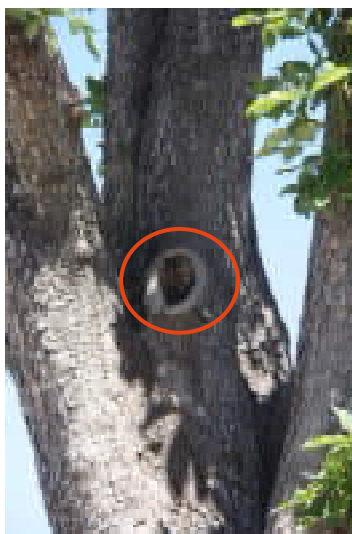
*Cavités sur branches : bien compartimentées avec des bourrelets de recouvrement sains et des PRBS jugées suffisantes.*

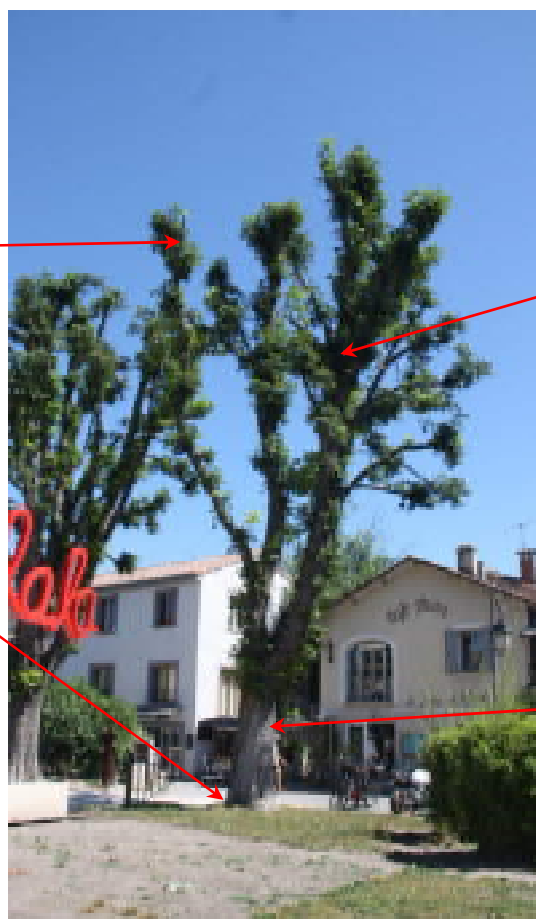
Tronc de 4 m, droit, sain sur toute la hauteur.

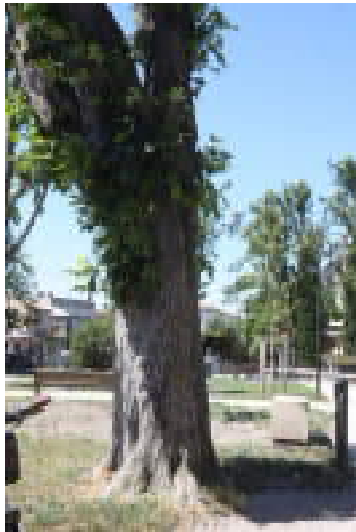
*Son ancrage est jugé stable avec des départs de mâts marqués. Sol peu favorable du fait d'un tassement lié à la nature du sol et à la fréquentation, mais alimentation hydrique plutôt favorable.*

Amélioration possible : éviter le tassement du sol autour du pied, prévoir cuvette et mulching végétal.

*→ Cuvette et Mulching végétal préférable*

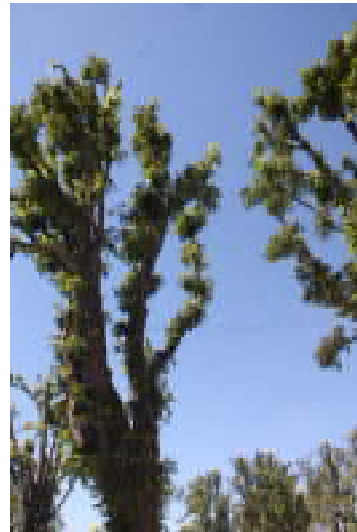
*Ce marronnier présente un fonctionnement physiologique correct. Port semi-libre possible. Couronne légèrement étriquée côté NO : concurrence ancienne avec marronnier N°9.*

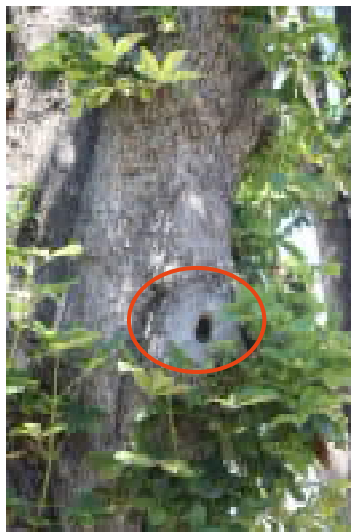
Ce marronnier présente un fonctionnement physiologique correct ; son défaut majeur, cavités sur branches, est jugé à risque faible et à évolution lente ; elles n'occasionnent pas à ce jour de risque de rupture.

*Cavités sur branches : bien compartimentées avec des bourrelets de recouvrement sains et des PRBS jugées suffisantes.*

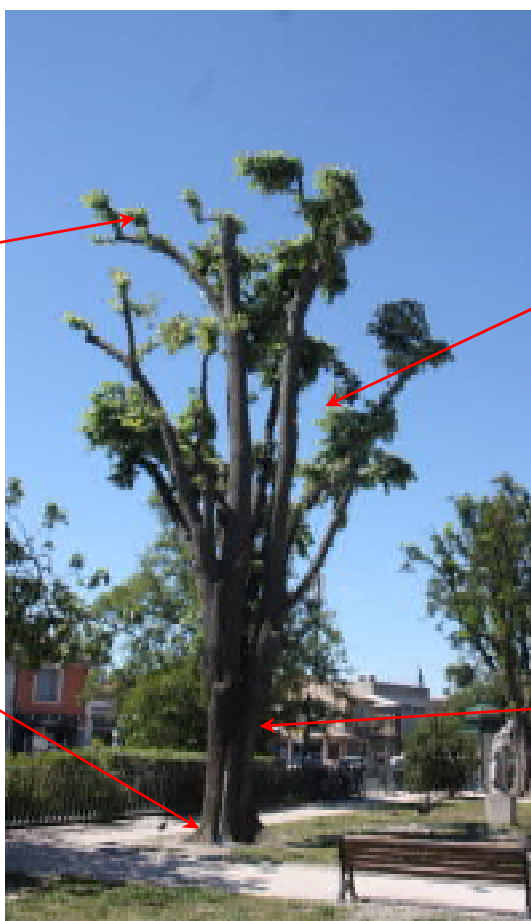
Base large et évasée, composée de 7 départs de mâts sains bien répartis avec renfort en tension, côté Nord, en opposé à la gîte. Ancrage stable.

| DEFAULT | LOCALISATION | COMMENTAIRES |
|---|---|---|
| Altération | Collet Nord | Altération décelée au collet côté Nord notamment, entre les empattements racinaires. Le champignon déterminé, une lépiote est saprophage : il dégrade le bois déjà mort et reste cantonné au niveau des anciennes blessures. Son action est donc jugée faible sur la dégradation observée. Les départs de mâts racinaires sont sains à la frappe du maillet.<br>Cette altération est très réduite en étendue et jugée à risque faible.<br>On contrôlera notamment l'évolution côté Sud. |

*Altération réduite en étendue, décelée au collet côté Nord, entre les empattements racinaires qui eux sont sains. Le champignon déterminé, une lépiote, est saprophage : il dégrade le bois déjà mort et reste cantonné au niveau des anciennes blessures.*

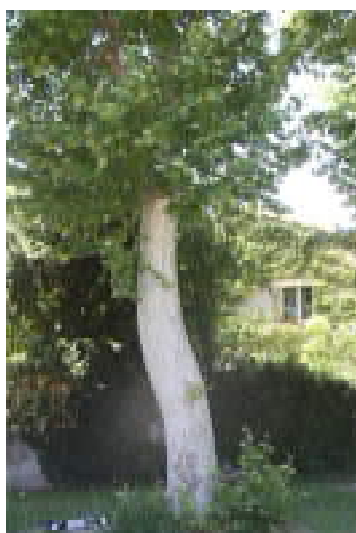
*Implanté en alignement, ce platane en port architecturé est sain et vigoureux.*

**Gestion : port architecturé à poursuivre.**

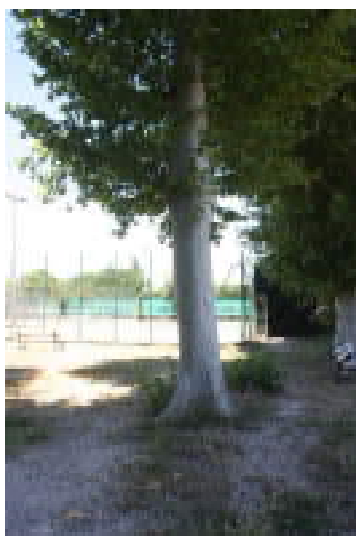
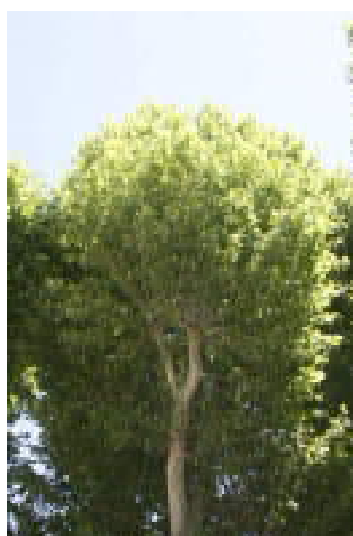
*Implanté en alignement, ce platane en port architecturé est sain et vigoureux*

**Gestion : port architecturé à poursuivre.**

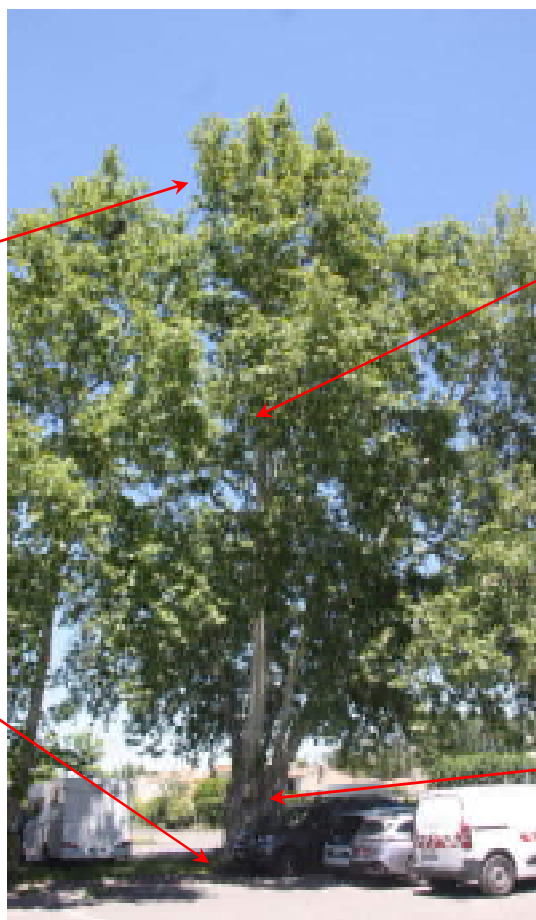
Tronc large, trapu et droit de 1.8 m : sain sur ¾ de la circonférence et toute la hauteur.  
Problématique : cavité ouverte côté Sud

Ce platane présente un fonctionnement physiologique correct ; son défaut majeur, une cavité ouverte en bas tronc, est jugé à risque faible et à évolution lente ; elle n'occasionne pas à ce jour de risque de rupture mais reste à surveiller. Il présente une bonne compartimentation avec des bourrelets puissants et sains.

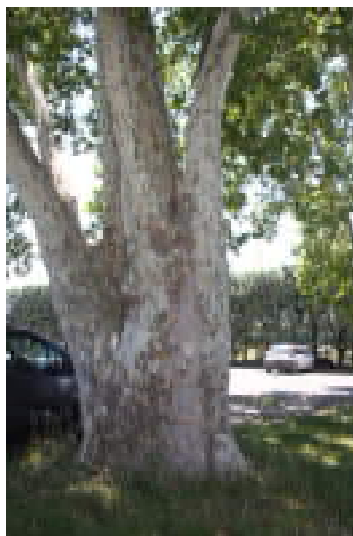
*Cavité ouverte en bas tronc, à évolution lente à surveiller. Il présente une bonne compartimentation avec des bourrelets puissants et sains. Son ancrage est jugé stable.  
Branches mortes à retirer : risque de chute sur la voie.*

**Il est maintenu avec surveillance/ réexamen préconisé dans 5 ans. Une taille de suppression des bois morts est préconisé dans les meilleurs délais**

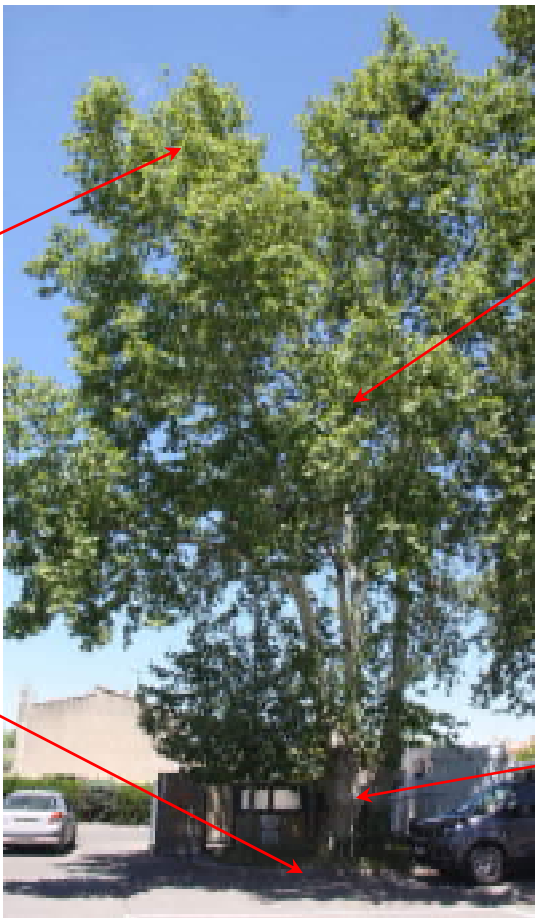
SYSTEME RACINAIRE  
Base large et évasée, composée de 7 départs de mâts puissants et sains, bien répartis.  
➔ Ancrage jugé stable.

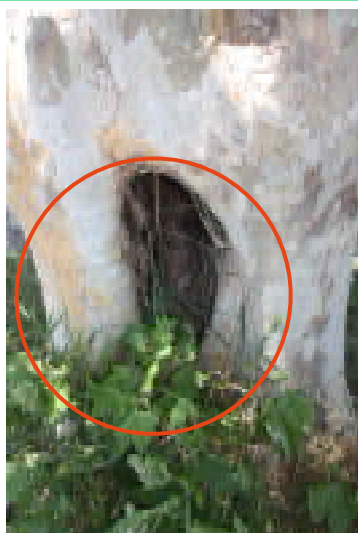
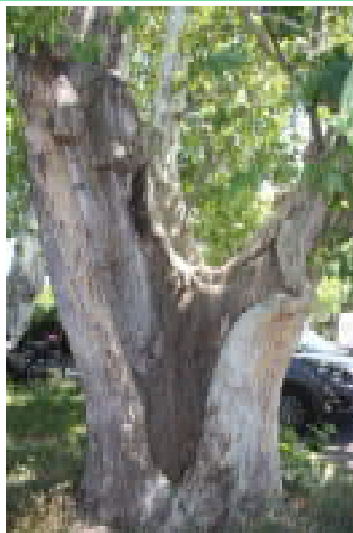
| DEFAULT | LOCALISATION | COMMENTAIRES |
|---|---|---|
| Blessure | TRONC ET CHARPENTIERE NORD | Large blessure probablement due à un dégât de feu ancien. Elle s'étend sur 1 m au plus large en partie haute du tronc et remonte sur la charpentièrre jusqu'à 4 m de haut. On note que le bois n'est pas altéré ou très peu. Le bourrelet de recouvrement est complet, sain et puissant. Cette blessure n'altère que légèrement la tenue mécanique. On surveillera l'évolution et notamment l'apparition de champignons lignivores qui pourraient à terme dégrader le bois mis à nu. |

Ce platane présente un fonctionnement physiologique correct ; son défaut majeur, une cavité ouverte en bas tronc, est jugé à risque faible et à évolution lente ; elle n'occasionne pas à ce jour de risque de rupture mais reste à surveiller. Il présente une bonne compartimentation avec des bourrelets puissants et sains. La blessure qui s'étend vers Nord ne présente pas non plus un risque majeur.

*Cavité ouverte en bas tronc Sud et blessure de feu côté Nord : évolution lente à surveiller.  
Ancrage jugé stable. Branches mortes à retirer : risque de chute sur la voie.*

**Il est maintenu avec surveillance/ réexamen préconisé dans 5 ans. Une taille de suppression des bois morts est préconisé dans les meilleurs délais**
