# DOSSIER DE DIAGNOSTICS AMIANTE AVANT DÉMOLITION

**Référence : D-22100 - LIDL DR21 - Rue des Communaux – 74130 BONNEVILLE**

Le 28/04/2022

## Rapport de mission de repérage des matériaux et produits contenant de l'amiante avant démolition

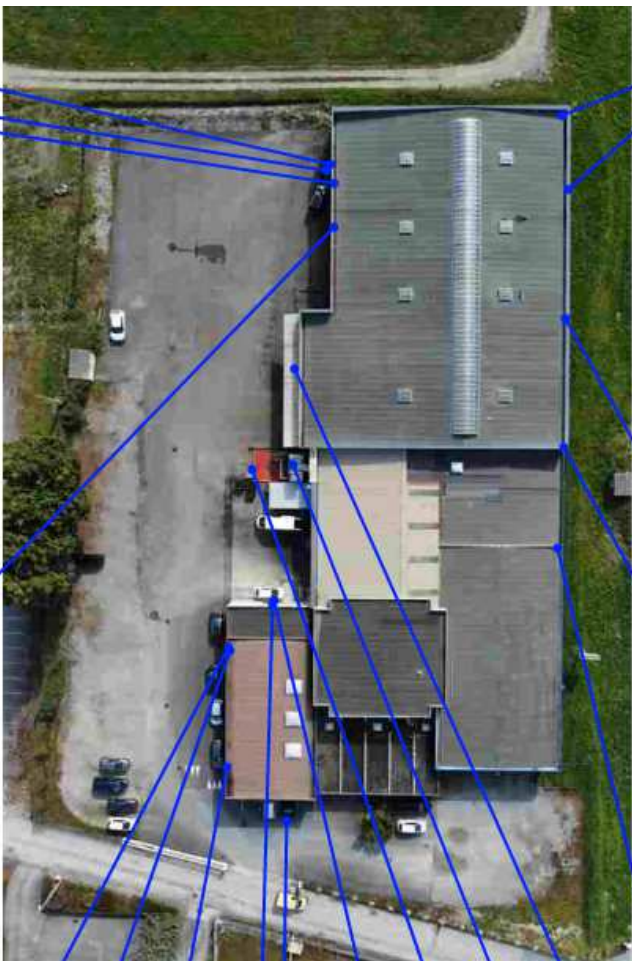
| PLANCHE DE REPERAGE USUEL | | | | | | |
|---|---|---|---|---|---|---|
| N° planche : | 6/12 | Version : | 0 | | | Type : |

P005 : Murs socle de façades  
Enduit ciment gris

P006 : contour de cadre menuiserie  
joint mastic cadre souple gris

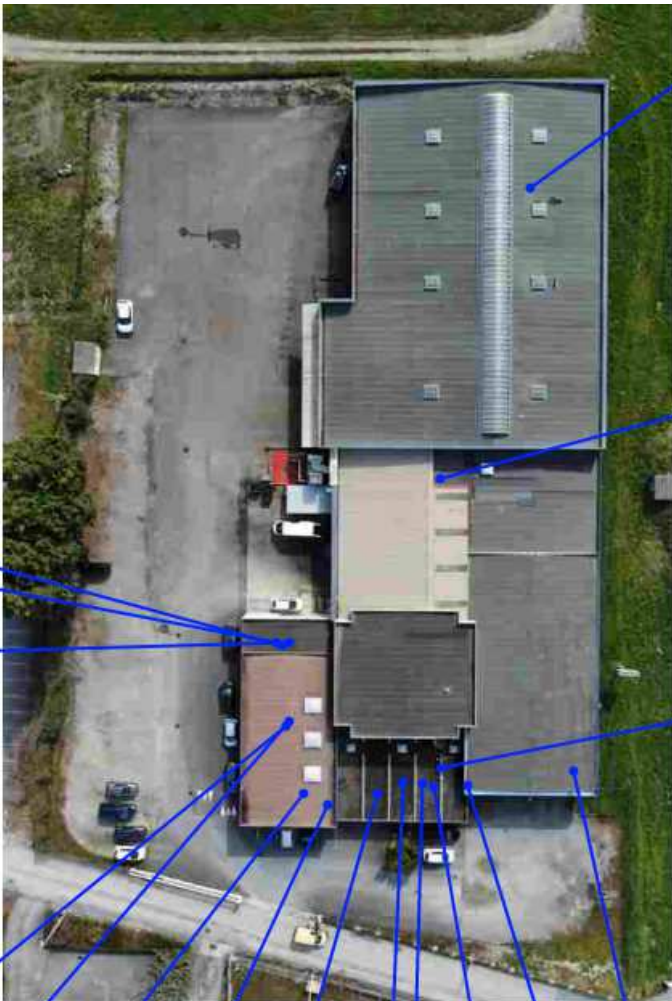
| PLANCHE DE REPERAGE USUEL | | | | | |
|---|---|---|---|---|---|
| N° planche : | 8/12 | Version : | 0 | Type : | Croquis |

**P046 :** étanchéité toiture  
Shingle bitumineux noir  
**P032 :** étanchéité toiture  
Calandrite Bitumineuse  
**P044 :** cheminée ciment  
Enduit crépi Peinture

**P045 :** étanchéité toiture  
Shingle bitumineux noir  
**P033 :** Murs façades  
Bardage métallique Peinture bleue  
**P043 :** cheminée ciment  
Enduit crépi Peinture

**P040 :** étanchéité toiture (isolation)  
isolation fibreuse jaune  
**P037 :** étanchéité toiture  
Shingle bitumineux vert  
**P038 :** étanchéité toiture  
Shingle bitumineux vert

**P039 :** étanchéité toiture (isolation)  
isolation fibreuse jaune
