## Diagnostic sanitaire des arbres avant un aménagement – rue Jacques Cartier à Saint-Herblain (44)

### -- RAPPORT --

-Rapport du 24 février 2025-

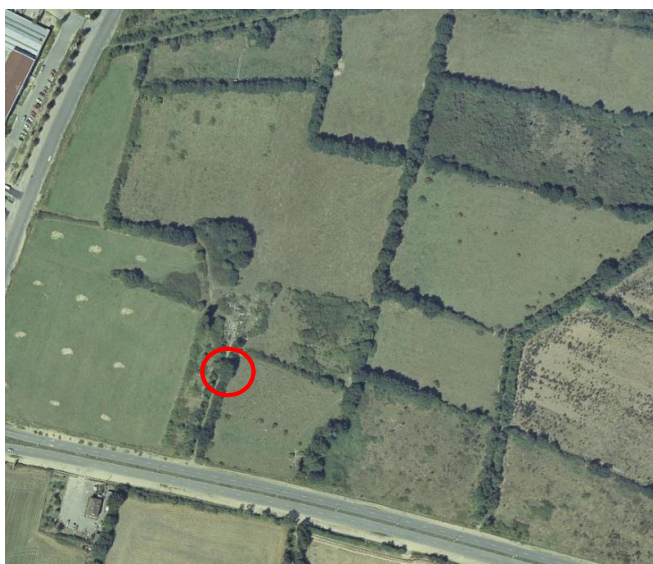
- Jusqu'à la fin des années 1980, l'environnement est encore très rural, le bocage est toujours présent. Le chêne identifié comme le n°1416, semble être déjà présent sur la photo historique de 1985 (cercle rouge).
- L'aménagement du site avec la construction du bâtiment actuel commence d'après les photos aériennes au début des années 1990. Aucune modification du site n'a eu lieu après.
- La quasi-totalité des arbres présents aujourd'hui semblent avoir été planté à la suite de l'aménagement. Ils sont tous visibles sur la photo historique de 1999.
- Les arbres se sont donc développés sans contrainte de réaménagement dans leur environnement proche. Des dégâts racinaires peuvent avoir été occasionnés lors du décroutage anti-intrusion.

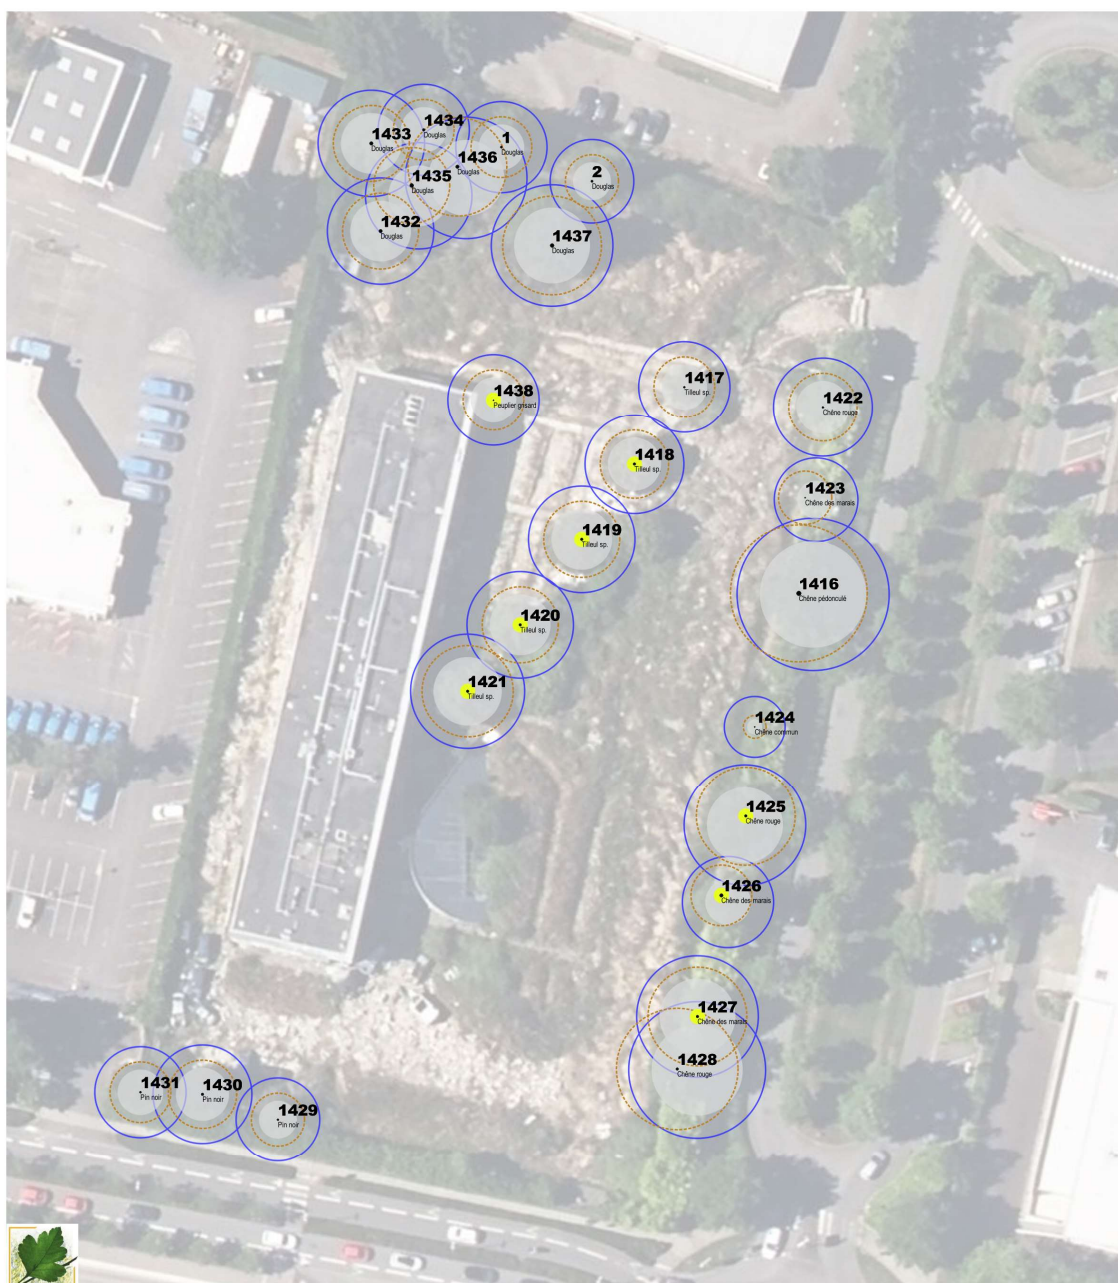
➔ **Attention certains arbres n'ont pas été relevés par le géomètre (les arbres avec un cercle jaune autour du tronc).**

➔ **Emprises racinaires et aériennes à prendre en compte pour l'implantation des futurs bâtiments.** *Un DXF de ces reculs de protection est annexé au rapport pour une intégration directe dans le projet.*
