# NOTE ECOLOGIQUE CROIX – RUE ISAAC HOLDEN

Rédacteur : Simon DEMAN (écologue)

Date : 08/07/2025

## 1.1. CONTEXTE DE LA MISSION

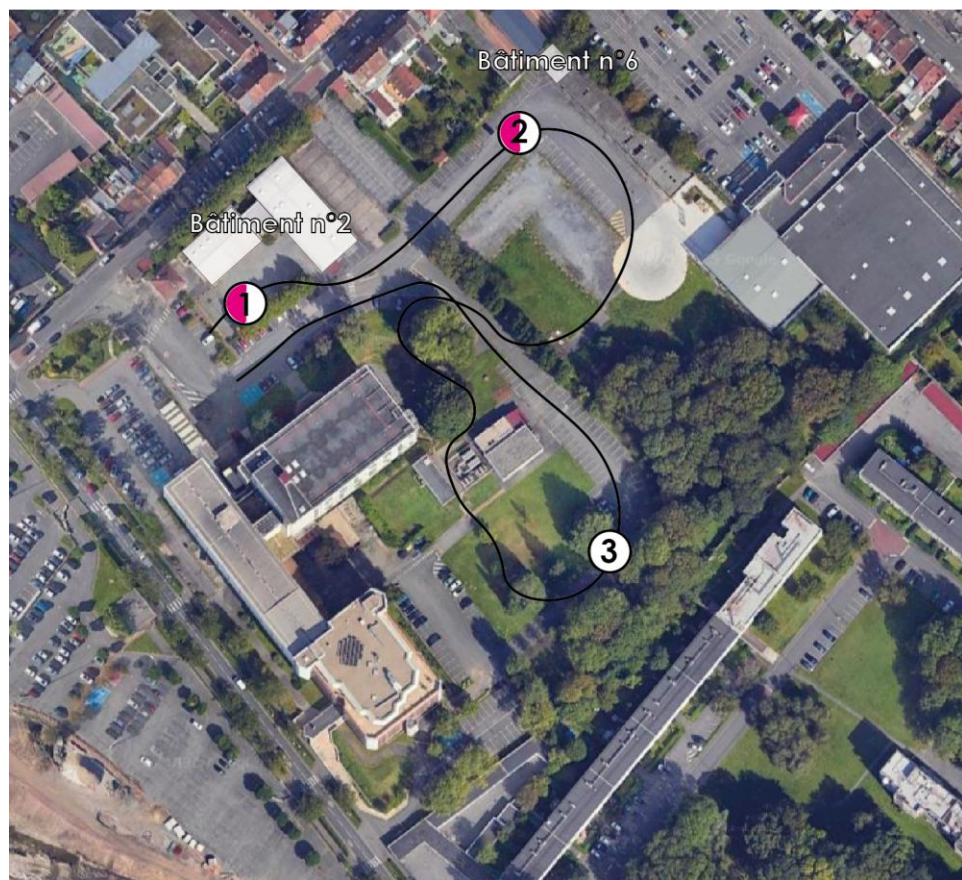
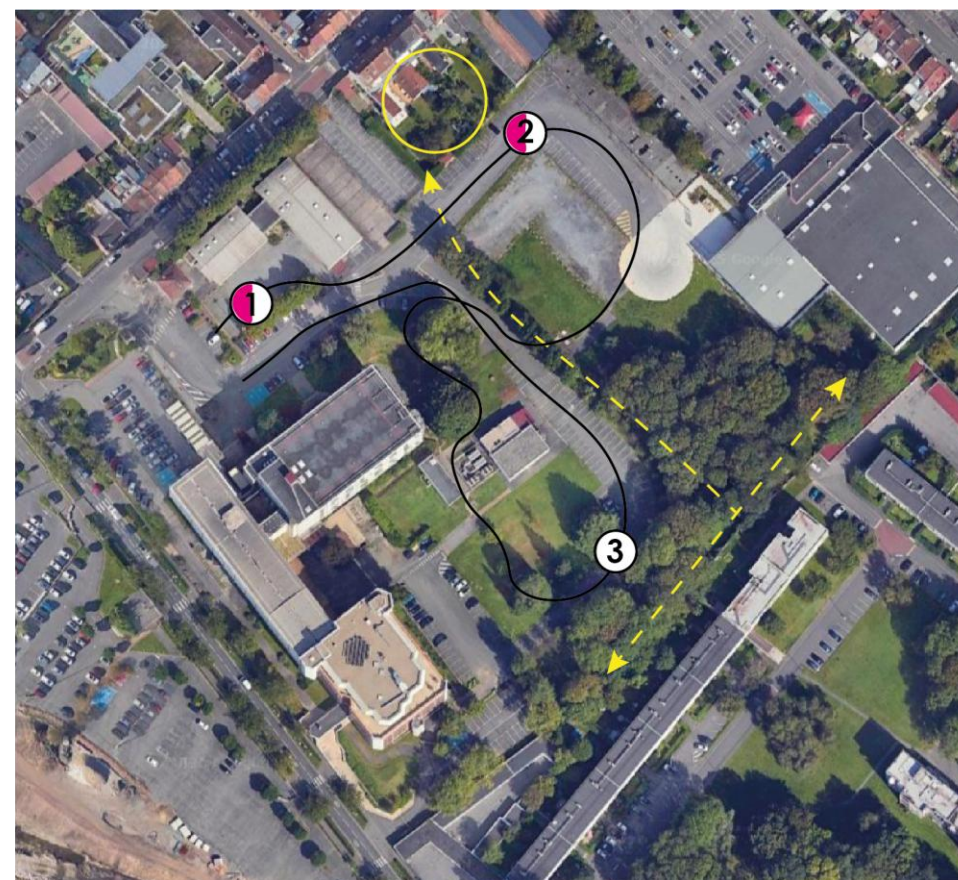
Ensuite, la **phase d'écoutes actives** a relevé une activité très faible des chiroptères avec la présence d'une seule espèce, la Pipistrelle commune (*Pipistrellus pipistrellus*). Trois individus sont dénombrés : deux individus en chasse dans les jardins domestiques au droit du second point et un individu en transit actif.
