# RAPPORT PHASE 2 bis

## COMMUNE DE SAINT-RESTITUT (26)

Mise à jour du schéma directeur d'assainissement  
Phase n°2 bis : Investigations complémentaires

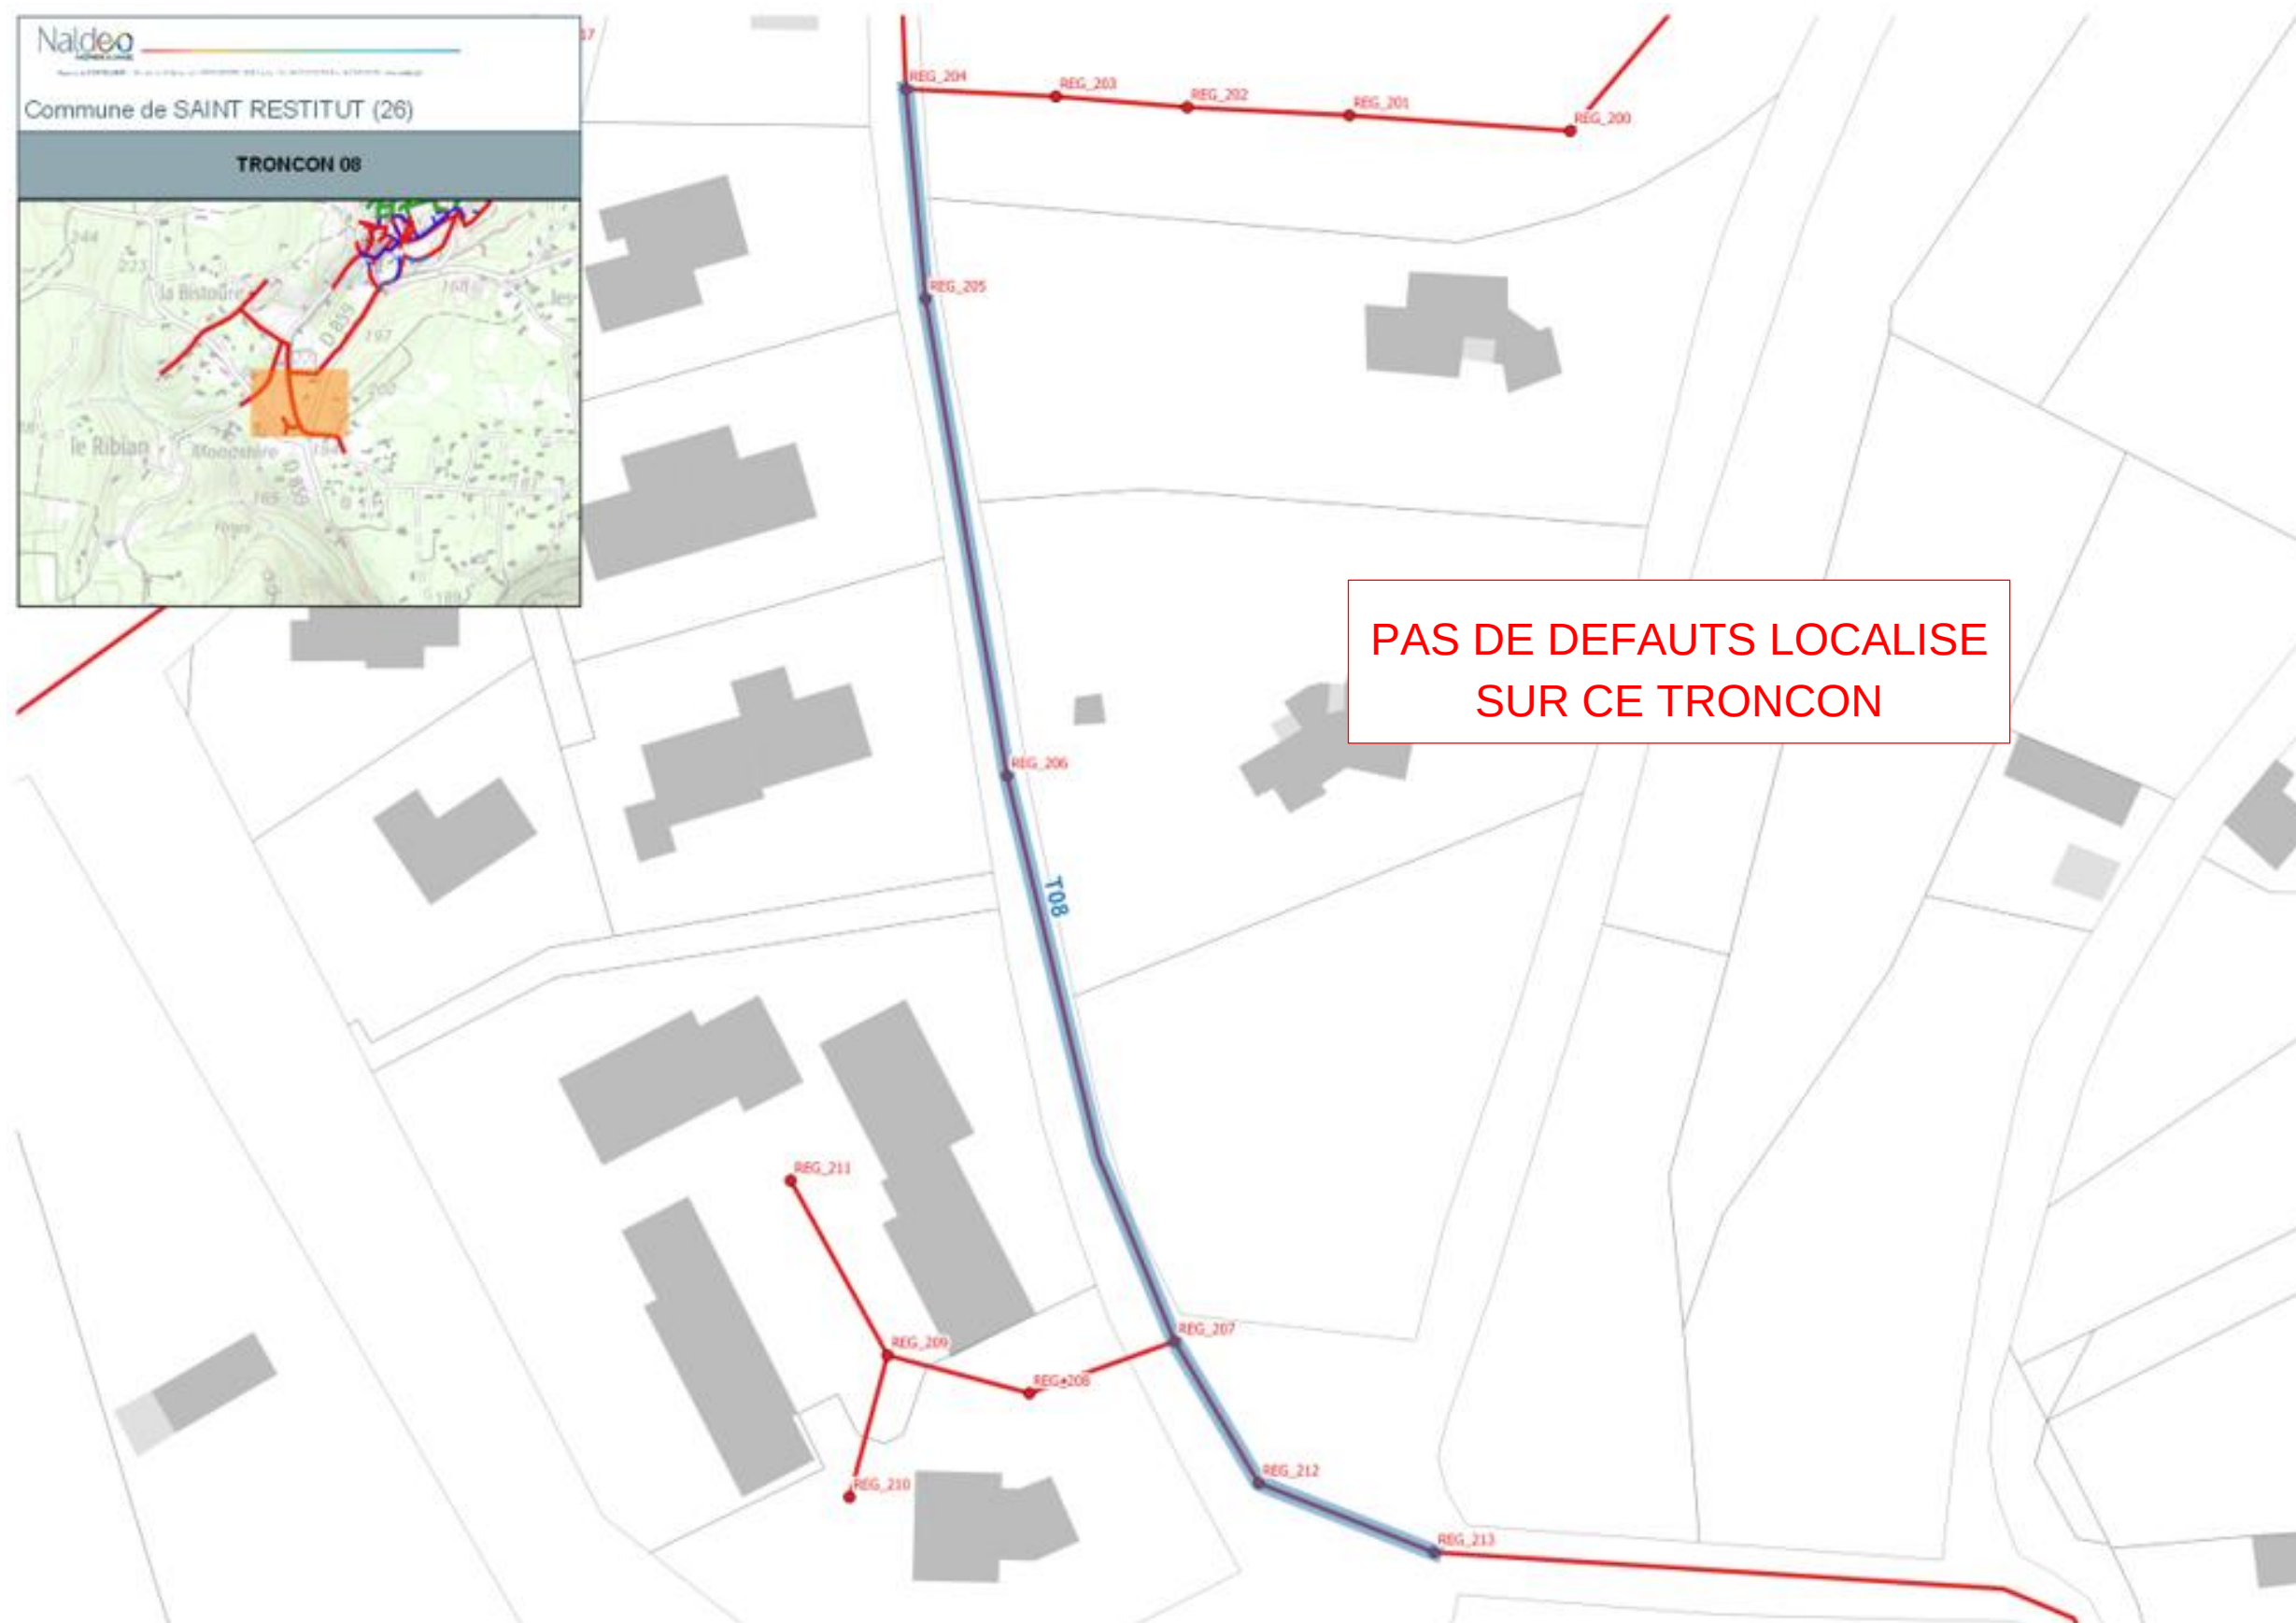
#### 4.7.4 Chemin de la Baume (Tronçon n°8)

Aucun défaut n'a été constaté sur le tronçon N°8 La Baume et le tronçon n°10 Rue des écoles 1.
