# Rapport de visite : caractérisation des sols (ZAN)

Lagnieu (01)

| NOM | LIDL - Service Immobilier |

La sortie de terrain a été réalisée le jeudi 7 mars 2025. Le temps sec et ensoleillé était favorable aux observations. Les quatre sites ont été prospectés.

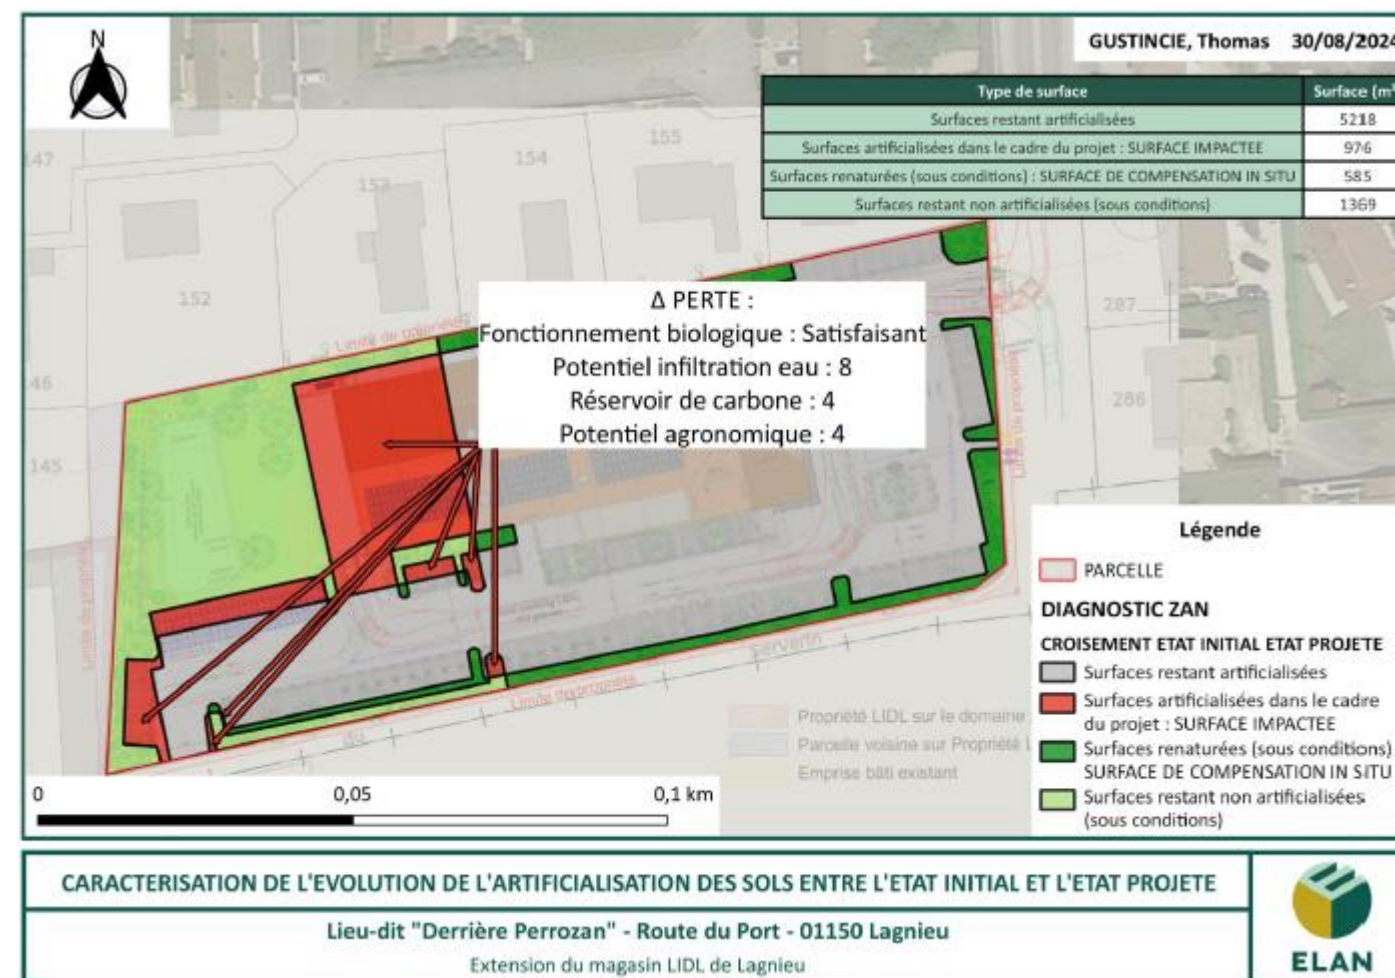
Le projet d'extension du magasin de Lagnieu aura pour effet d'artificialiser 976 m<sup>2</sup>.

Figure 1 : Plan de l'artificialisation des sols liée au projet – Elan, 2024

Le bureau d'étude Elan estime après avoir calculé un gain de fonctionnalité que « Pour obtenir une dérogation par compensation, **au moins 1269 m<sup>2</sup>** devront faire l'objet d'une **opération de renaturation et de refonctionnalisation des sols** ».
