Stade Nantais

# Prédiagnostic phytosanitaire et écologique d'arbres en alignement du Stade Pascal Laporte

Septembre 2025

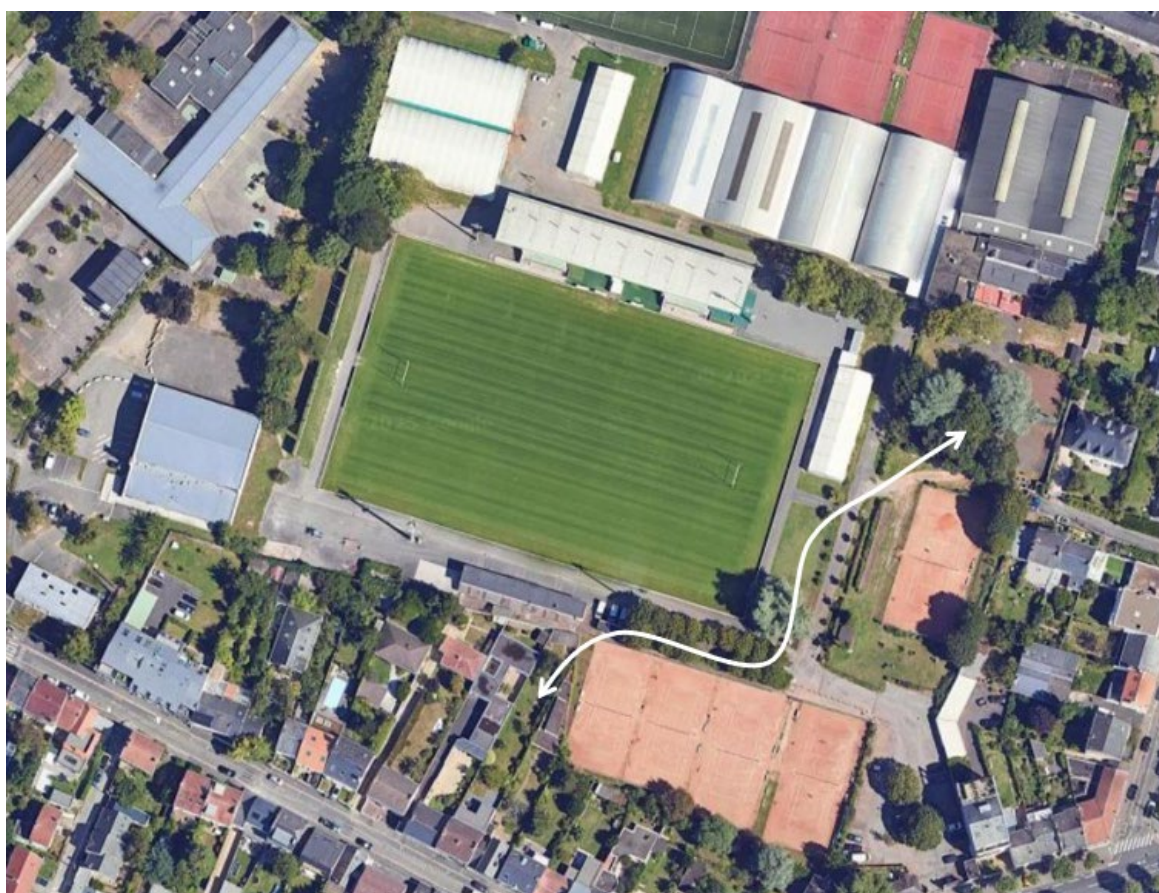
Les alignements d'arbres peuvent jouer le rôle d'axe de circulation voire de continuité écologique. Ils viennent relier les espaces verts du stade aux jardins au sud. Cette continuité concerne principalement l'alignement sud. Il permet de compenser les surfaces imperméabilisées des terrains de tennis en raccordant les espaces verts avec le principe de « pas japonais ». Néanmoins, la présence de l'alignement nord vient appuyer sur l'effet de continuité écologique.

L'alignement sud est notamment plus intéressant que l'alignement nord au vu du développement des arbres qui le constituent. L'espace de pleine terre dont ils bénéficient permet un meilleur développement de l'arbre et de le mélanger avec une strate arbustive. L'alignement nord, lui, possède un revêtement imperméabilisé autour de chaque arbre, limitant le bon développement des sujets.

Figure 2 : Connexion écologique que créer l'alignement d'arbres sur le site.

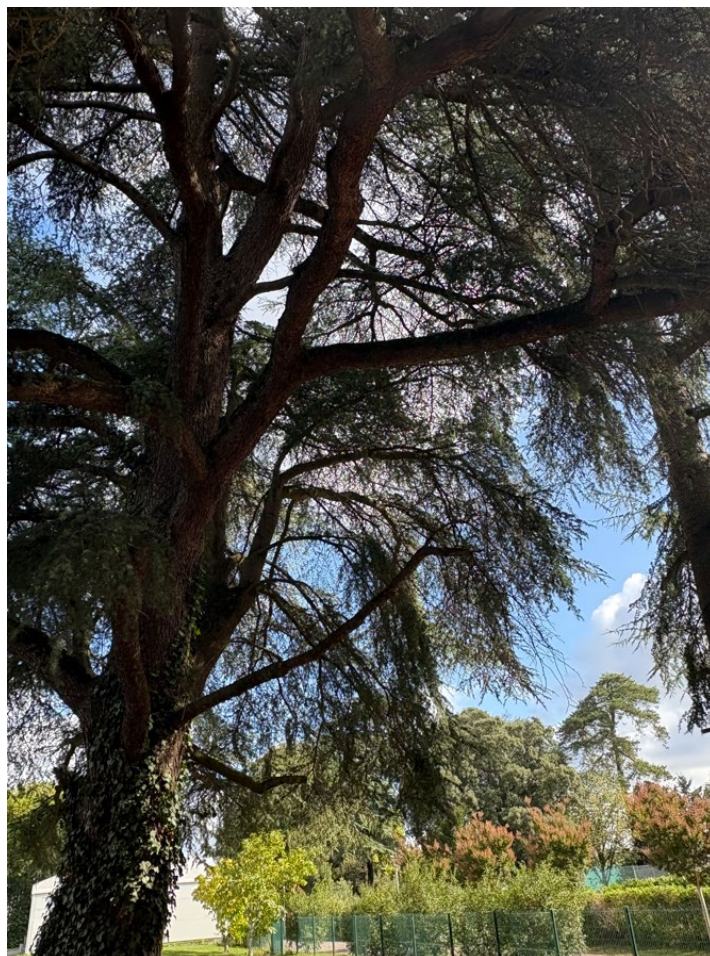
Un Cèdre de l'atlas, arbre remarquable, se trouve à proximité de l'alignement d'arbre (au nord-est de l'alignement), et montre un véritable intérêt pour l'avifaune avec notamment la présence d'espèce comme le *Roitelet huppé* (vu et entendu) ou la *Sitelle torchepot* (entendue).

Figure 3 : Conifère remarquable au nord-est de l'alignement d'arbre

La partie de l'alignement maintenue (à l'est) peut continuer à apporter un soutien écologique au Cèdre de l'atlas présent. Des mesures peuvent être mises en place pour renforcer la continuité entre ces deux entités voire conserver un corridor en créant (recréant) des espaces végétalisés. Les échanges entre les deux entités pourraient être conservés.

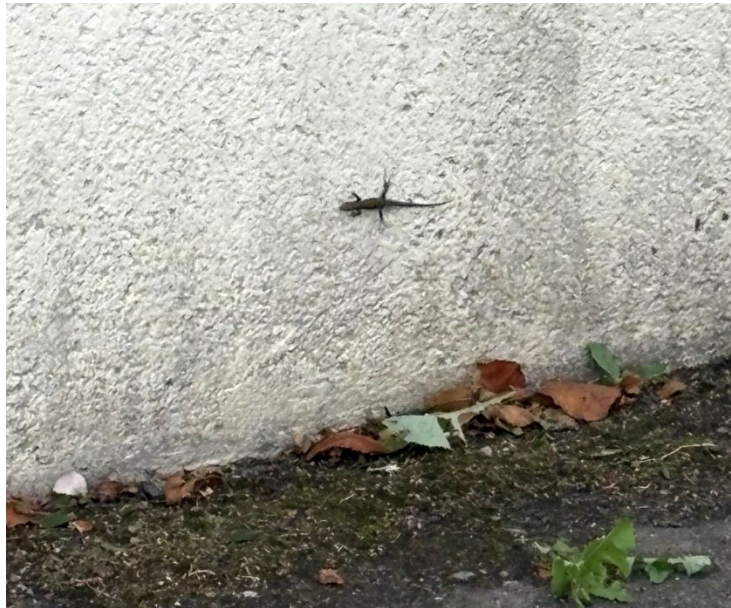
Aucun reptile n'a été aperçu sur les alignements d'arbres. Néanmoins, à proximité, plusieurs *Lézards des murailles* ont pu être relevé (adulte et juvénile). Ces individus exploitent les façades des bâtiments ou muret ainsi que les espaces arbustifs au sud-ouest du site.

Figure 4 : Lézard des murailles observé

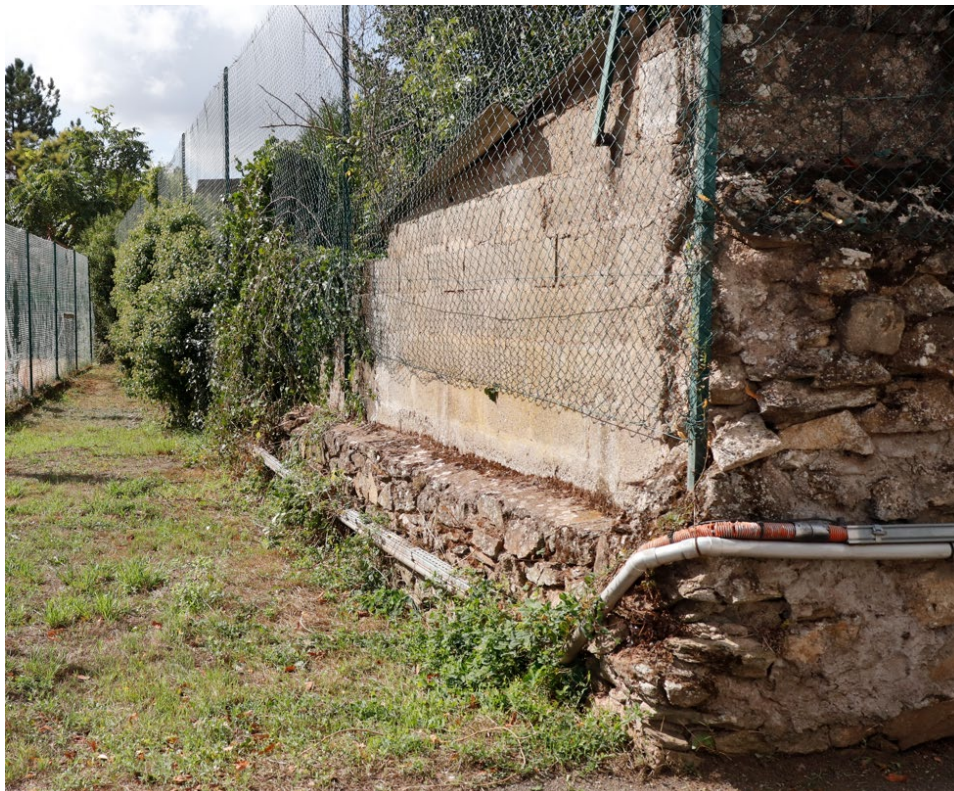
Figure 5 : Habitat favorable au Lézard des murailles

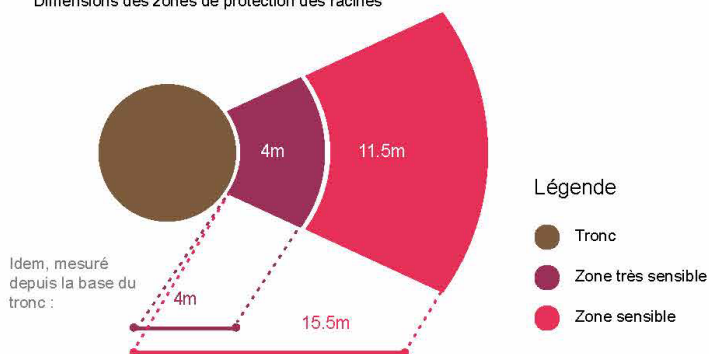
### Dimensions des zones de protection des racines

Le schéma ci-contre indique les rayons des zones de sensibilité des racines, calculés en fonction des mesures renseignées. Ces zones doivent être protégées de toutes interventions néfastes au système racinaire, et notamment en cas de chantier à proximité. En cas d'événements questionnables dans ce périmètre, de dégradation ou d'atteinte au tronc, à la couronne ou au houppier, reportez-vous au BED pour l'évaluation des dégâts.

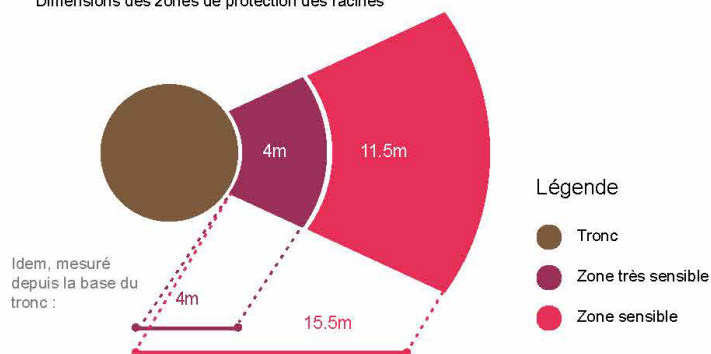
### Dimensions des zones de protection des racines

Le schéma ci-contre indique les rayons des zones de sensibilité des racines, calculés en fonction des mesures renseignées. Ces zones doivent être protégées de toutes interventions néfastes au système racinaire, et notamment en cas de chantier à proximité. En cas d'événements questionnables dans ce périmètre, de dégradation ou d'atteinte au tronc, à la couronne ou au houppier, reportez-vous au BED pour l'évaluation des dégâts.
