# Diagnostic Arboricole

*Stade Pascal-Laporte*  
**NANTES METROPOLE**

Juillet 2026

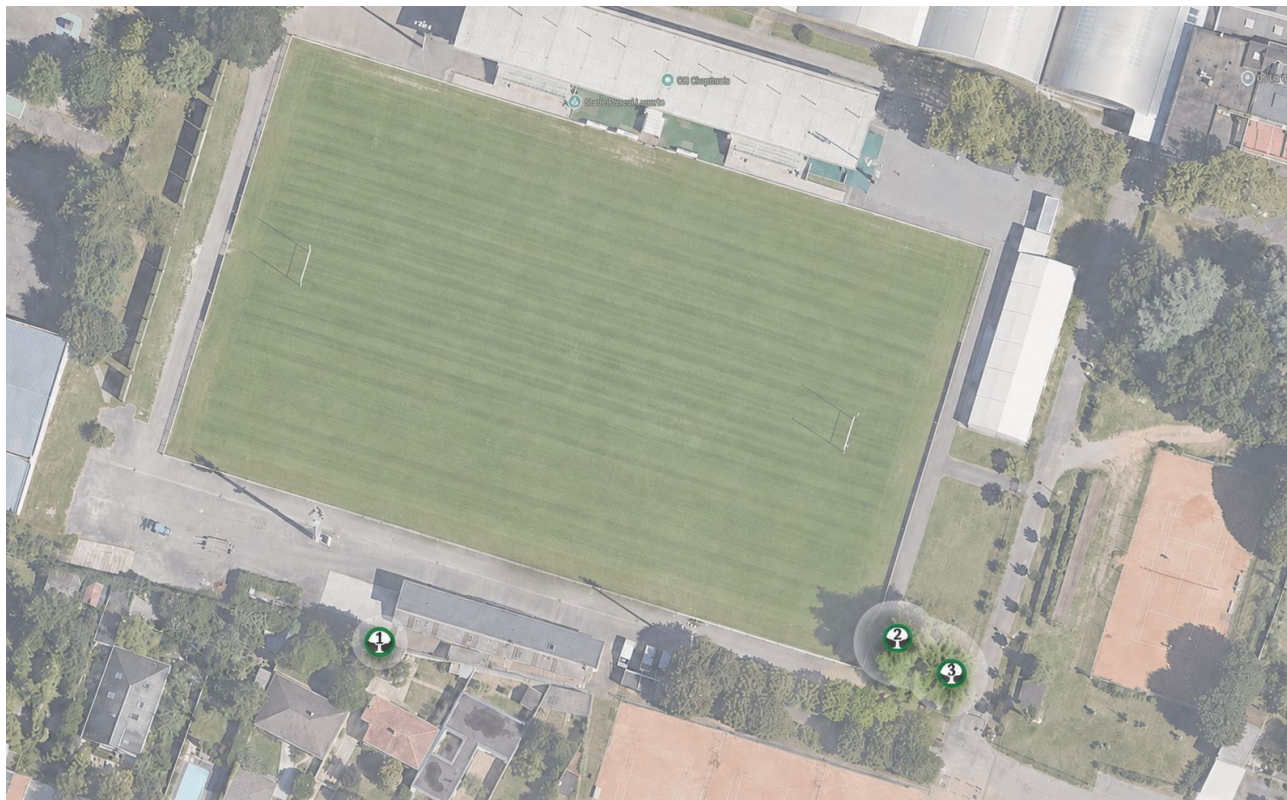
## B . Plan de situation des arbres diagnostiqués

N° 1 : Cet arbre est situé sur une propriété privée. Il s'agit d'une espèce à caractère invasif (*Laurus nobilis*) et nous observons qu'il exerce une poussée sur les aménagements existants ; sa préservation ne constitue donc pas une priorité.

N° 2 : Cet arbre est situé en EBC\*. Vigoureux, sain et doté d'un port remarquable, il constitue le sujet le plus âgé présent dans l'emprise du projet. Au regard de sa valeur patrimoniale et paysagère, nous préconisons sa sauvegarde ainsi que la mise en œuvre de mesures de protection spécifiques durant les travaux.

N° 3 : Cet arbre est également situé en EBC\*. Vigoureux et sain, il présente un bon état sanitaire et physiologique. Nous préconisons sa sauvegarde ainsi que la mise en place de mesures de protection adaptées pendant toute la durée des travaux.

- **Taille du bois mort**, afin d'éliminer les branches dépérissantes susceptibles de chuter.
- **Taille d'allègement**, visant à réduire les contraintes mécaniques exercées sur certaines charpentières lorsque cela est nécessaire.
- **Protection racinaire**, visant la mise en place d'un périmètre autour des arbres n°2 et 3 afin d'éviter tout piétinement racinaire.
