**Etude diagnostique des  
systèmes d'assainissement  
de Tours-sur-Marne,  
Bisseuil et Germaine**

**Commune de Bisseuil**  
**RAPPORT DE PHASE 4**

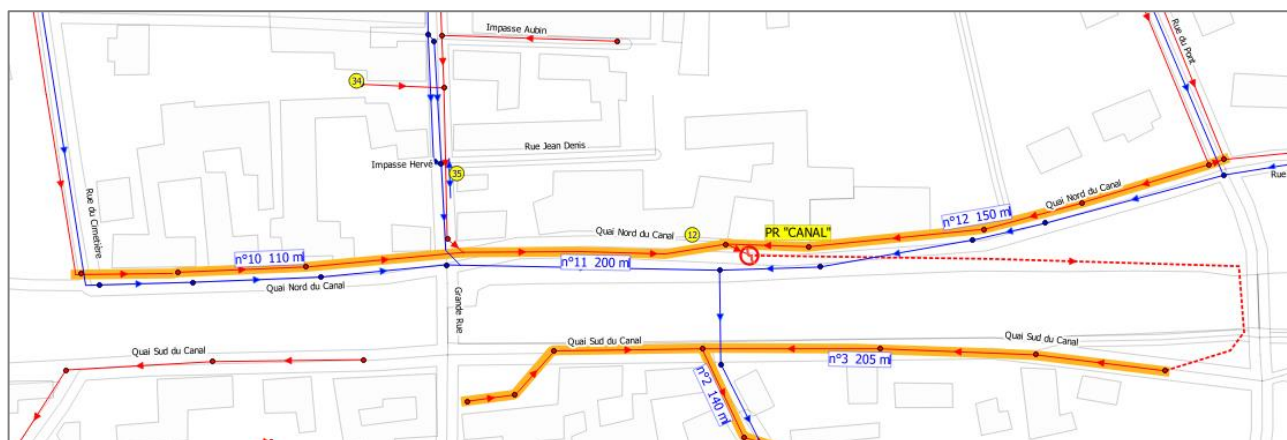
Figure 4 : Inspections télévisées – Quai du Canal Nord – partie Est

Le réseau est en amiante ciment, de diamètre 200 mm. L'inspection réalisée porte sur un linéaire de 306.08 ml.

- 3 infiltrations modérées ;
- 1 affaissement de voute ;
- 1 décalage d'assemblage ;
- 1 paroi manquante ;
- 2 défauts de joint (apparent, sorti, rompu) ;
- 2 zones de dépôts de graviers, béton ;
- 1 zone de dépôt important de graisses ;

| Tronçon | Longueur (ml) | Matériaux / Diamètre | Type d'anomalies | Nombre d'anomalies majeures | Préconisations |
|---|---|---|---|---|---|
| R0 – R1 | 30 | 200 mm<br>Amiante-ciment | Affaissement en voute<br>Infiltration<br><i>ITV exploitant</i><br>Décalage d'assemblage<br>Paroi manquante | 4 | Remplacement du tronçon |
| R7 – R8 | 37.78 | 200 mm<br>Amiante-ciment | Joint apparent<br>Dépôts de graviers<br><i>ITV Veolia</i><br><i>Infiltration sur branchement (2)</i> | 4 | Suivi régulier de l'évolution |
| R5– R9 | 79.8 | 200 mm<br>Amiante-ciment | Dépôts important de graisses à l'amont du PR Canal<br>Défaut de joint | 2 | Curage régulier + Contrôles des activités proches susceptibles de rejeter des graisses (métiers de bouche...) |

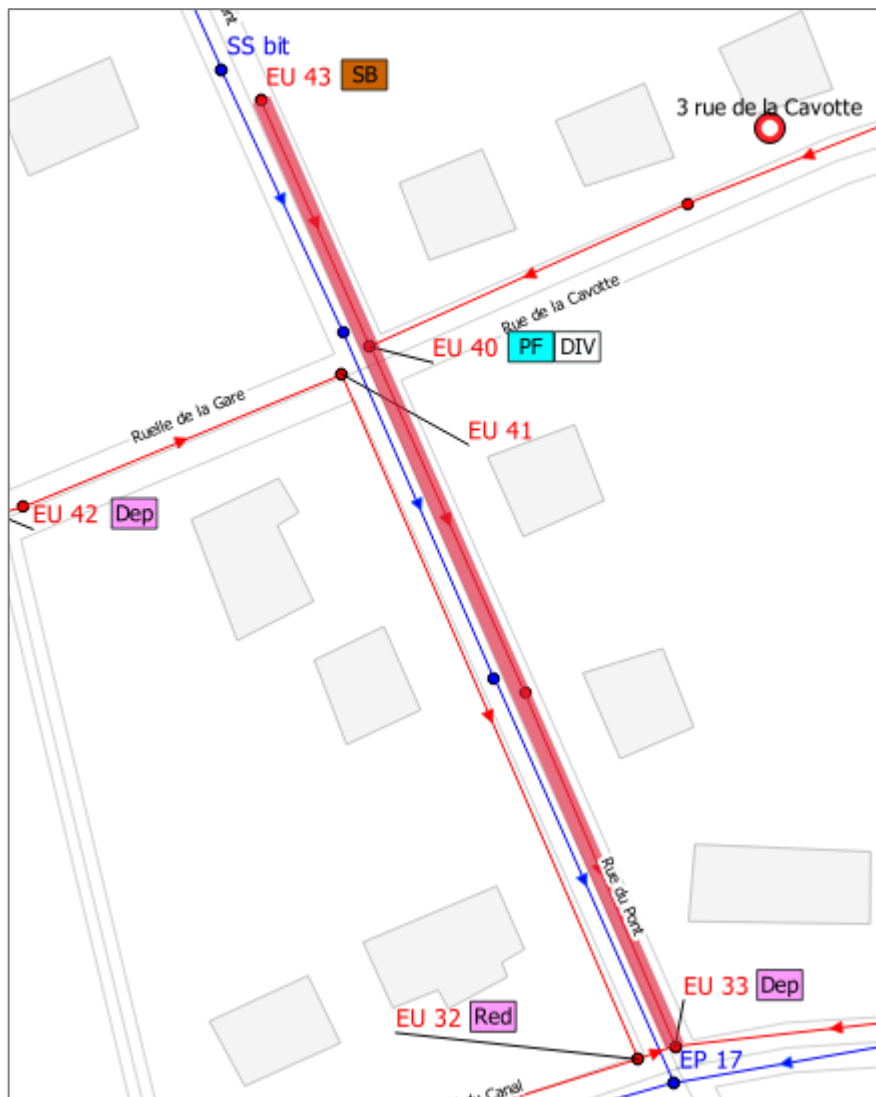
Le réseau est en amiante ciment, de diamètre 150 mm. L'inspection réalisée porte sur un linéaire de 125 ml.

- 1 dégradation de surface ;
- 2 branchements pénétrant ou mal renformi ;
- 3 défauts de joint (apparent, sorti, rompu) ;

| Tronçon | Longueur (ml) | Matériaux / Diamètre | Type d'anomalies | Nombre d'anomalies majeures | Préconisations |
|---|---|---|---|---|---|
| R1 – RB | 44.66 | 150 mm<br>Amiante-ciment | Défaut de joint | 2 | Chemisage du tronçon |
| RB – RC | 45.65 | 150 mm<br>Amiante-ciment | Branchement pénétrant<br>Défaut de joint<br>Dégradation de surface | 3 | Fraisage des branchements +<br>Chemisage du tronçon |

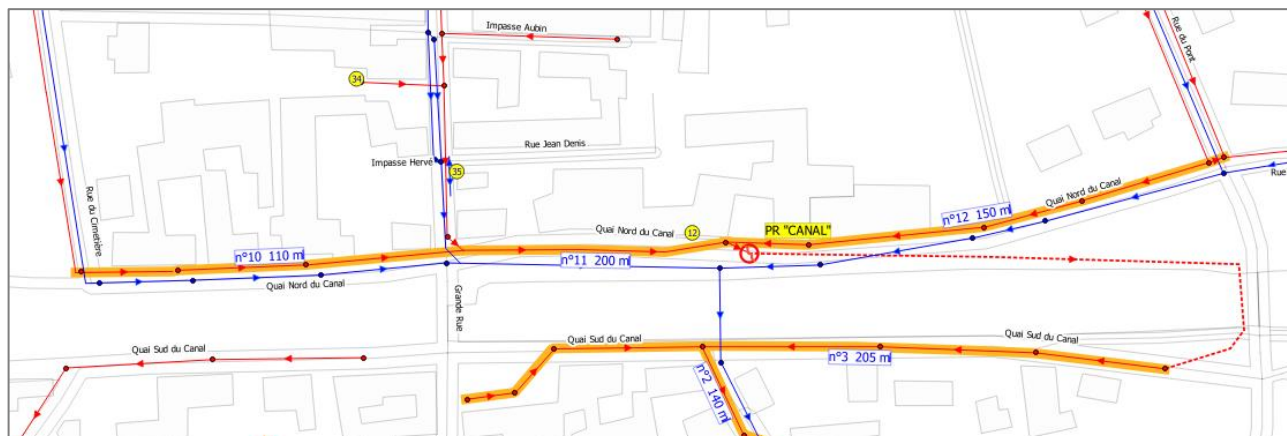
L'inspection a été réalisée sur un linéaire de 156.3 ml, Quai sud du Canal.

Le réseau est en amiante ciment, de diamètre 200 mm.

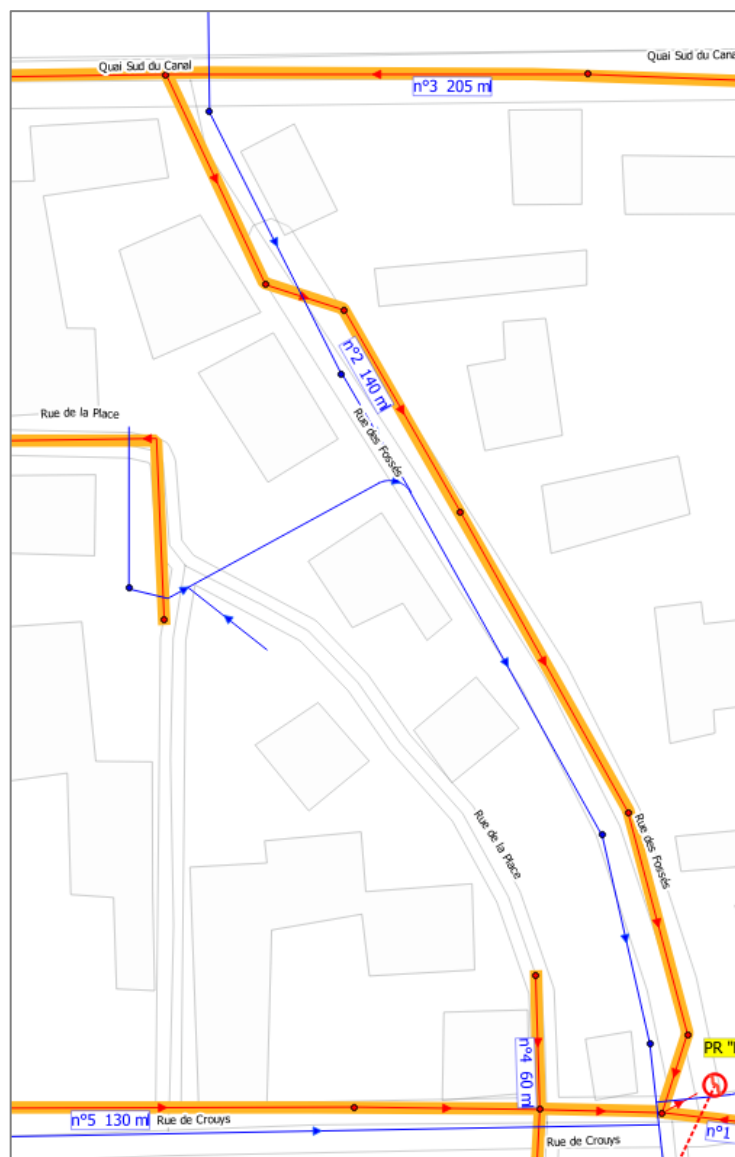
L'inspection a été réalisée sur un linéaire de 140 ml, rue des Fossés.

Le réseau est en amiante ciment, de diamètre 200 mm. Les anomalies suivantes ont été observées :

- 1 branchement pénétrant ;
- 2 secteurs avec flaches ;
- 1 dépôt de béton ;

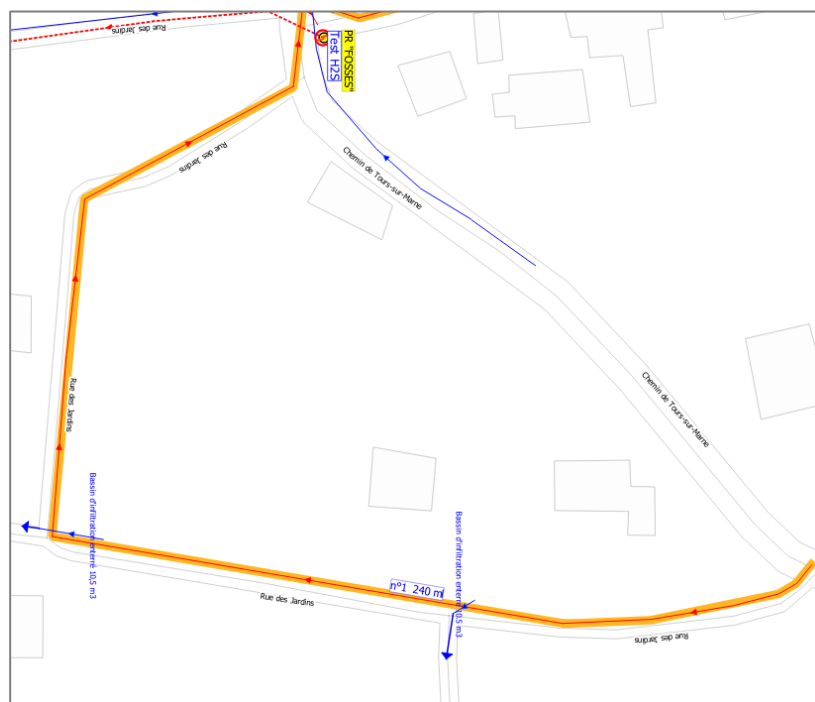
L'inspection a été réalisée sur un linéaire de 131.3 ml, rue des Jardins.

Le réseau est en amiante ciment et PVC, de diamètre 150 à 200 mm. Les anomalies suivantes ont été observées :

- 1 effondrement partiel ;
- 1 secteur avec flaches ;
- 1 défaut d'assemblage ;
- 2 branchements pénétrants et/ou mal renformis;
- 1 joint apparent ;

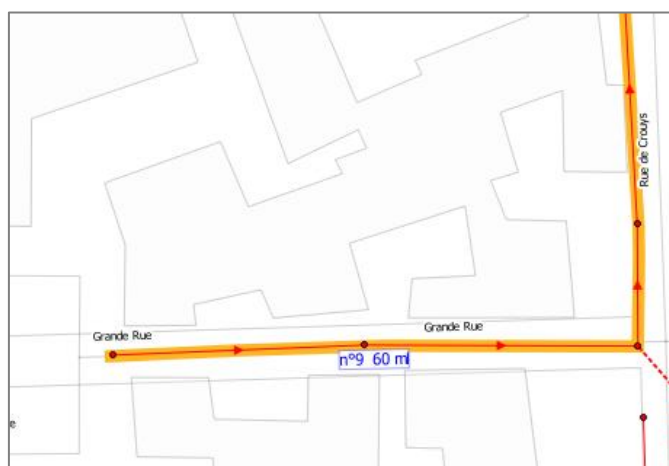
Figure 11 : Inspections télévisées – Grande Rue

L'inspection a été réalisée sur un linéaire de 64.8 ml, Grande Rue.

Le réseau est en amiante ciment, de diamètre 150 mm. Aucune anomalie n'a été identifiée sur ce secteur.

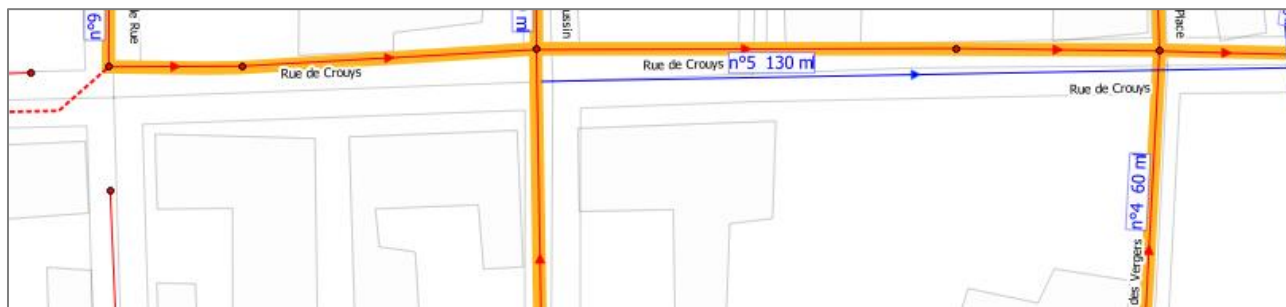
L'inspection a été réalisée sur un linéaire de 127.4 ml, rue de Crouys

Le réseau est en amiante ciment, de diamètre 200 mm.

- Seule une anomalie concernant un joint apparent a été détectée sur ce tronçon

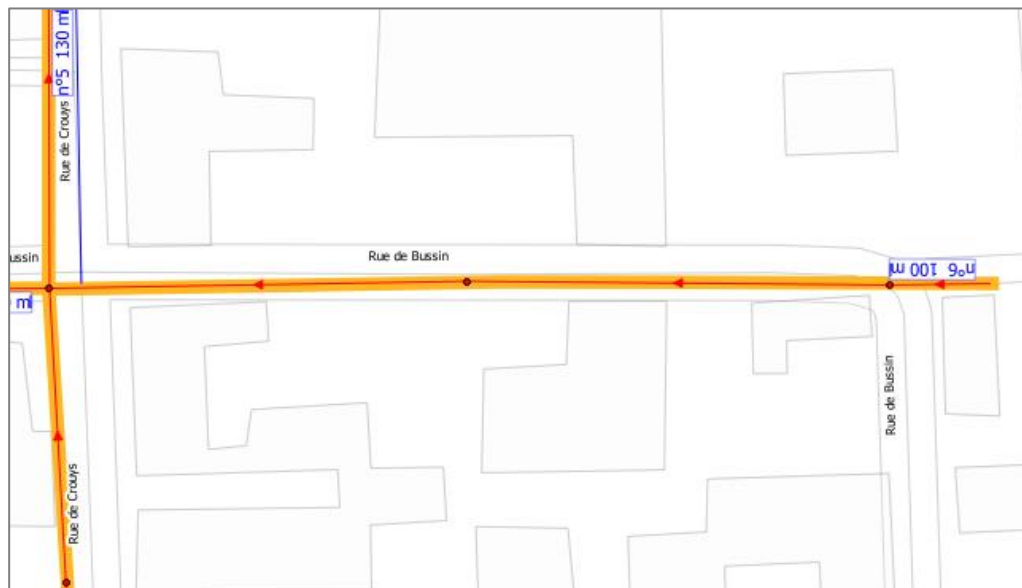
L'inspection a été réalisée sur un linéaire de 178.9 ml, rue de Bussin.

Le réseau est en amiante ciment, de diamètre 200 mm.

- 1 secteur avec flaches ;
- 1 défaut d'assemblage ;
- 1 pénétration de racine
- 1 joint sorti ;

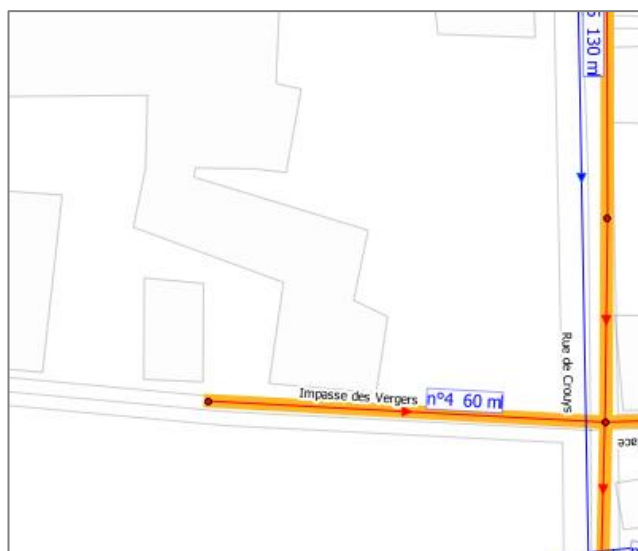
Figure 14 : Inspections télévisées – impasse des Vergers

Le réseau est en amiante ciment, de diamètre 200 mm.

Aucune anomalie n'a été détecté sur ce secteur.

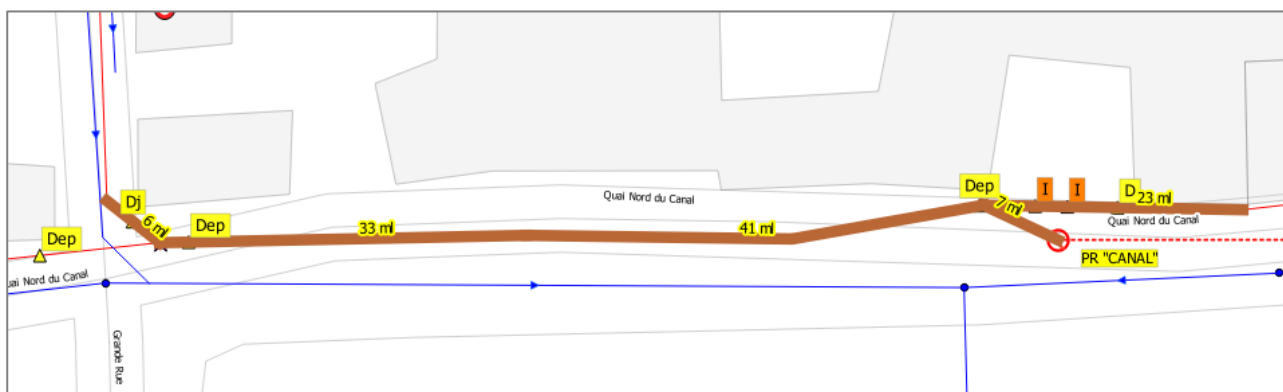
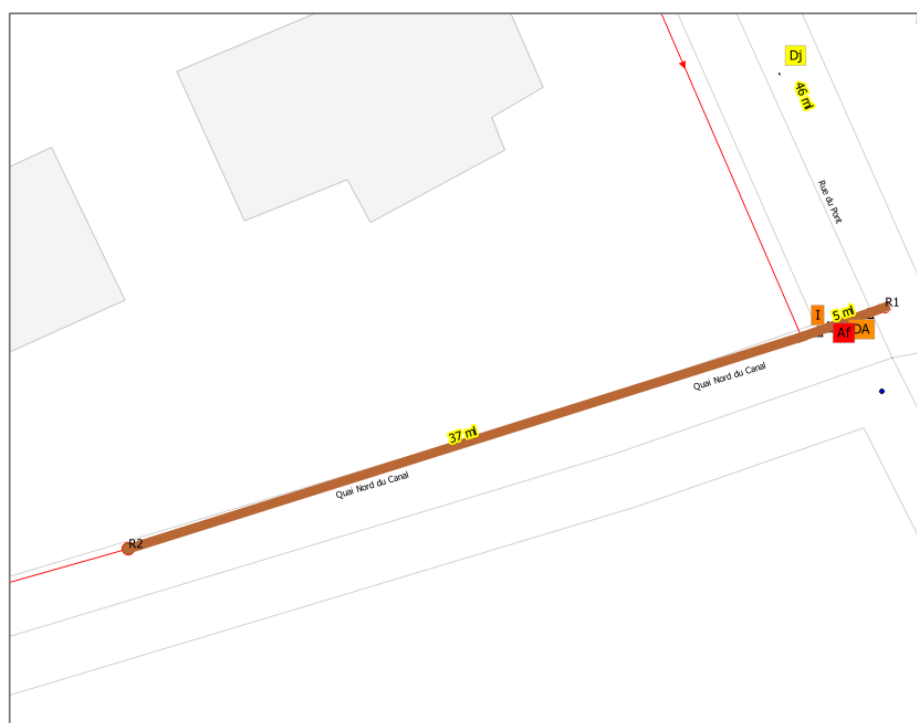
Il s'agit du réseau gravitaire séparatif EU en amiante ciment DN200. Le chemisage ne sera pas intégral sur le tronçon, les anomalies sont concentrées en deux secteurs de la rue (en marron sur le plan ci-dessous).

Sur ce secteur il s'agit de renforcer ponctuellement le réseau où des anomalies ont été observées lors des inspections télévisées

- ⇒ Infiltration ;
- ⇒ Décalage d'assemblage ;
- ⇒ Paroi manquante ;
- ⇒ Défauts de joint ;

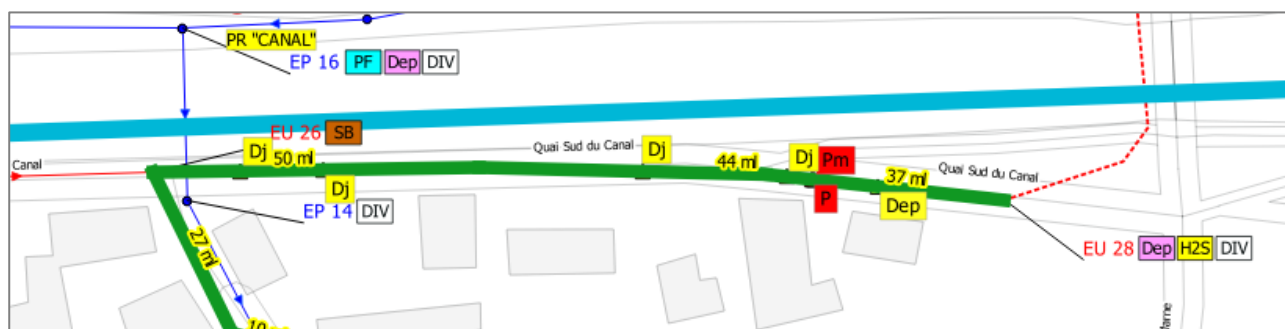
Le linéaire à remplacer s'élève à 131 ml. Les 3 regards existants seront également remplacés. Par ailleurs, nous avons estimé à 6 le nombre de branchements à reprendre. Le réseau sera remplacé par une conduite en DN200 sur tout le linéaire.

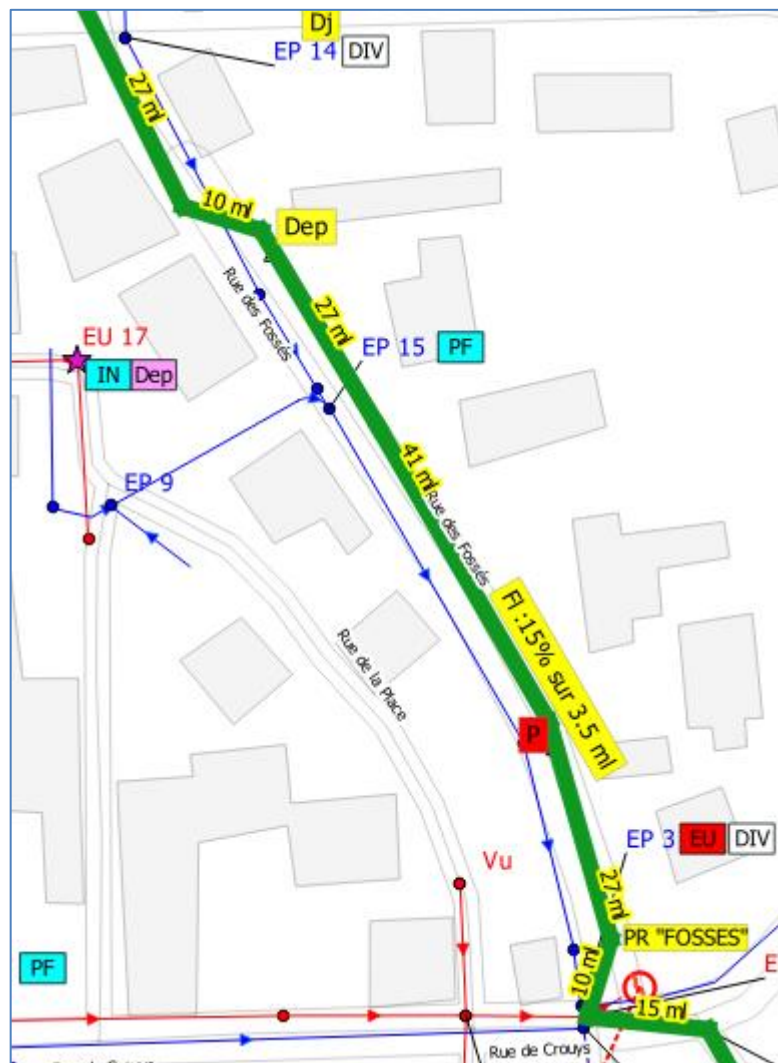
Techniquement, ce programme consiste à remplacer s'élève à 142 ml. Les 6 regards existants seront également remplacés. Par ailleurs, nous avons estimé à 12 le nombre de branchements à reprendre.

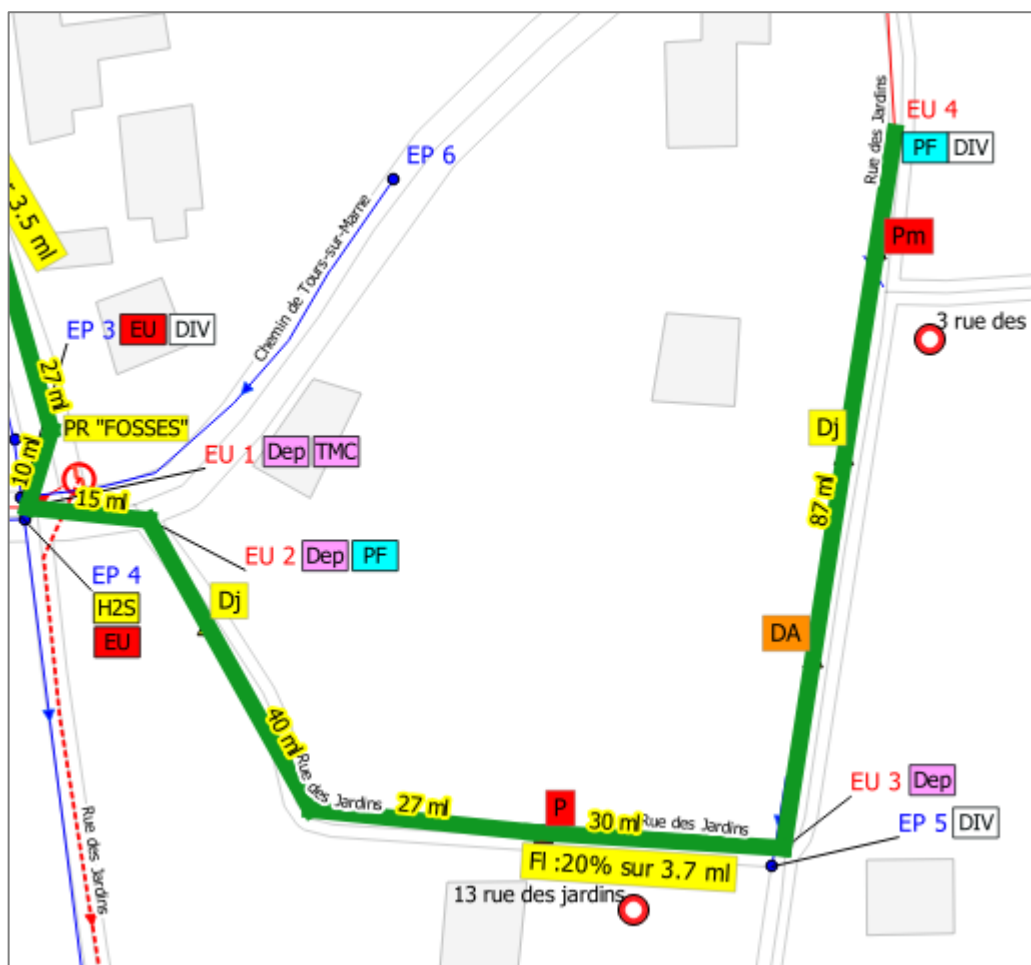
Le linéaire à remplacer s'élève à 200 ml. Les 6 regards existants seront également remplacés. Par ailleurs, nous avons estimé à 9 le nombre de branchements à reprendre. Le réseau sera remplacé par une conduite en DN200 sur tout le linéaire.
