## PETR du Pays de la Déodatie Projet de liaison douce Bruyères-Gérardmer

### VISITE D'EVALUATION

OA6

(Granges-Aumontzey)

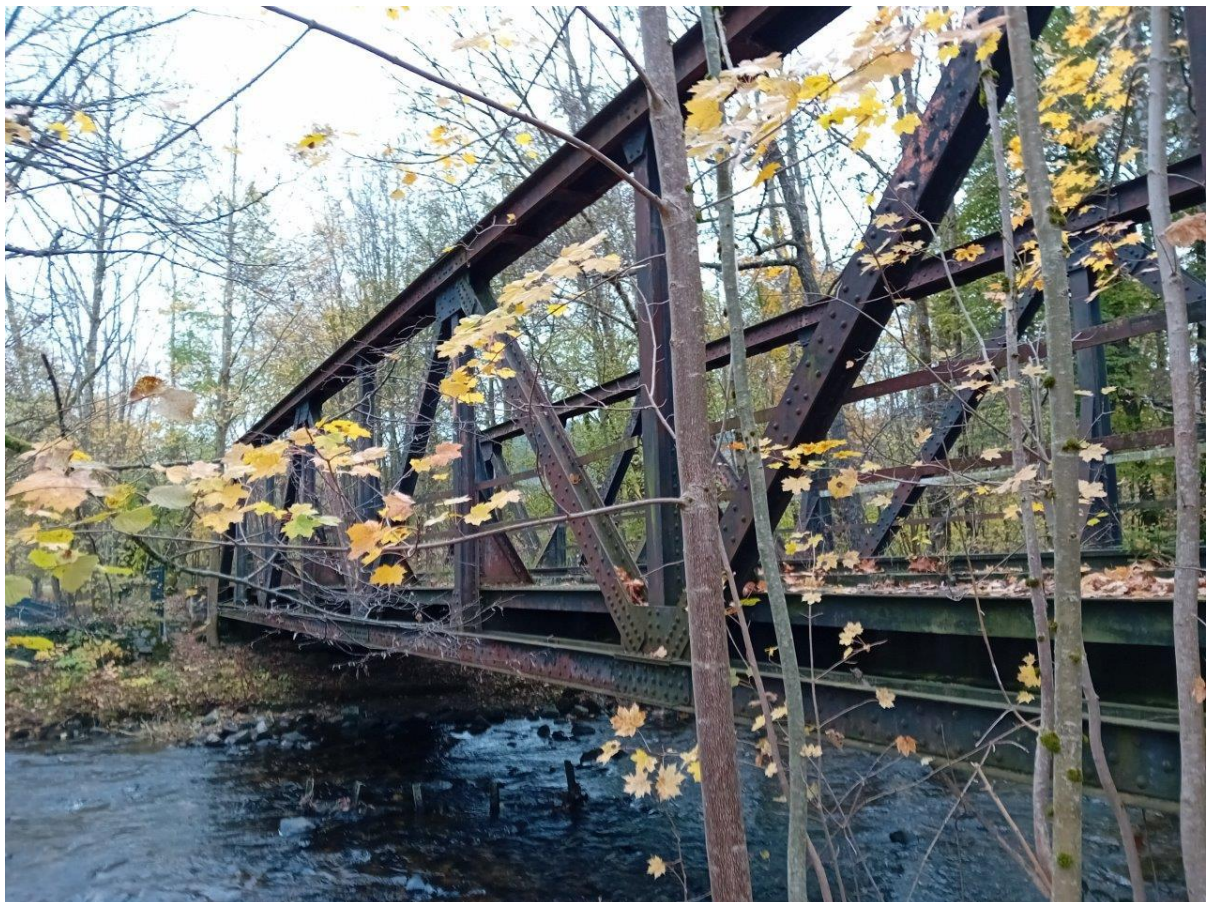
**Elévation aval :**

La végétation est développée. La structure dans son ensemble est enrouillée.

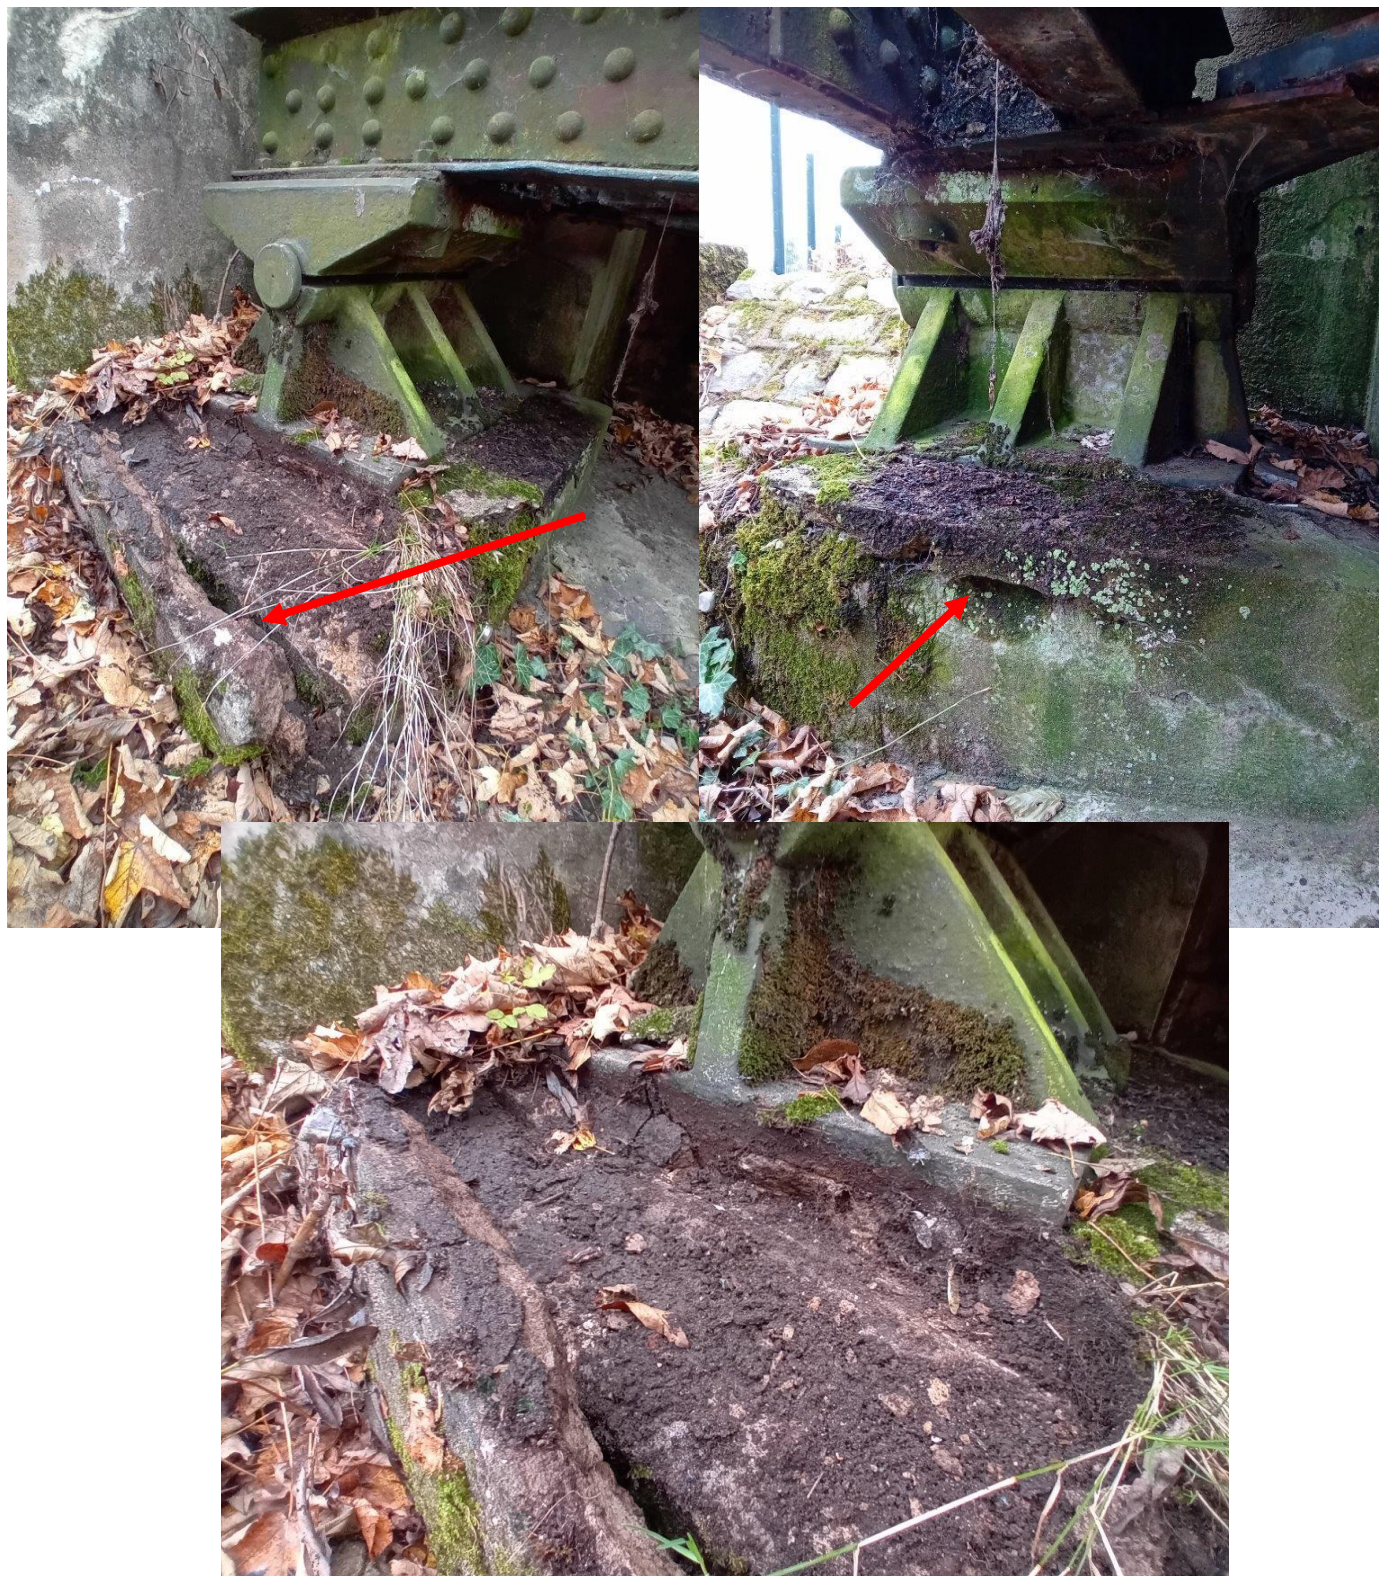
Appui rive droite aval :

La culée en béton armé est globalement en bon état. Quelques traces d'humidité, et fissures de faible ouverture.

Les appareils d'appui métalliques (fixes) sont en plutôt bon état, sans corrosion excessive.

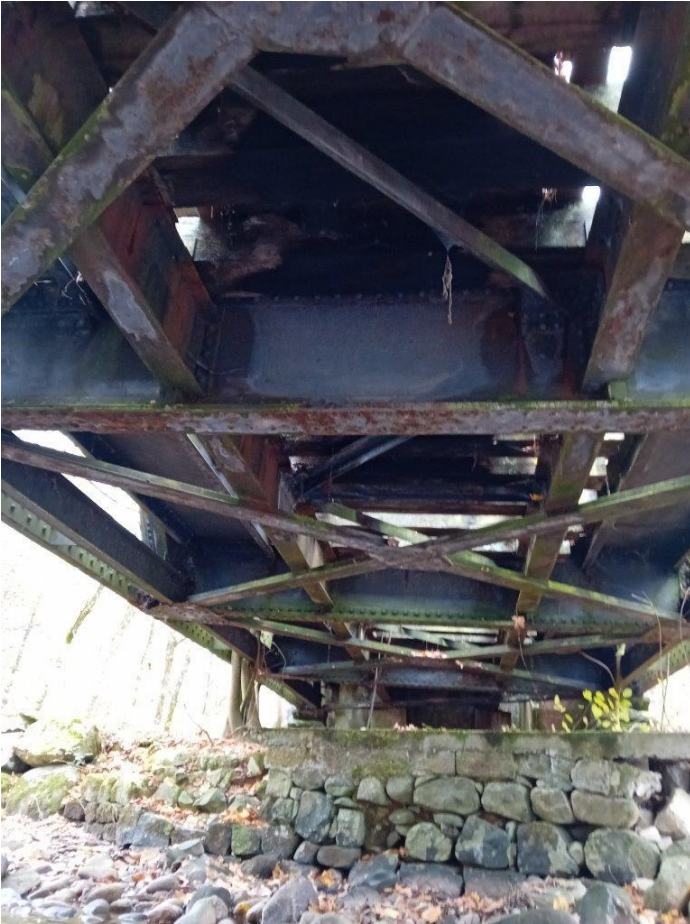
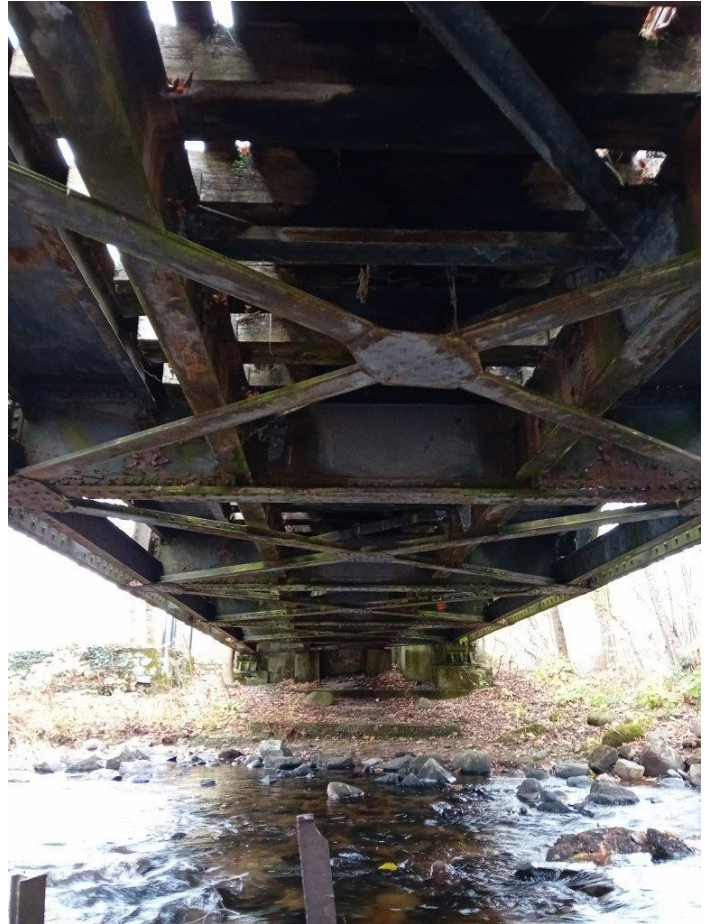
Vues sur structure secondaire :

La protection anticorrosion est altérée à différents niveaux (décollements, faïençage) et l'enrouillement se généralise. La corrosion est relativement limitée en partie supérieure (poutres latérales), mais elle se développe en intrados (structure secondaire), au niveau des assemblages et des pièges à humidité et à poussière. Quelques traces de corrosion feuilletante, les pertes de section sont très faibles et ne semblent pas impacter la structure.

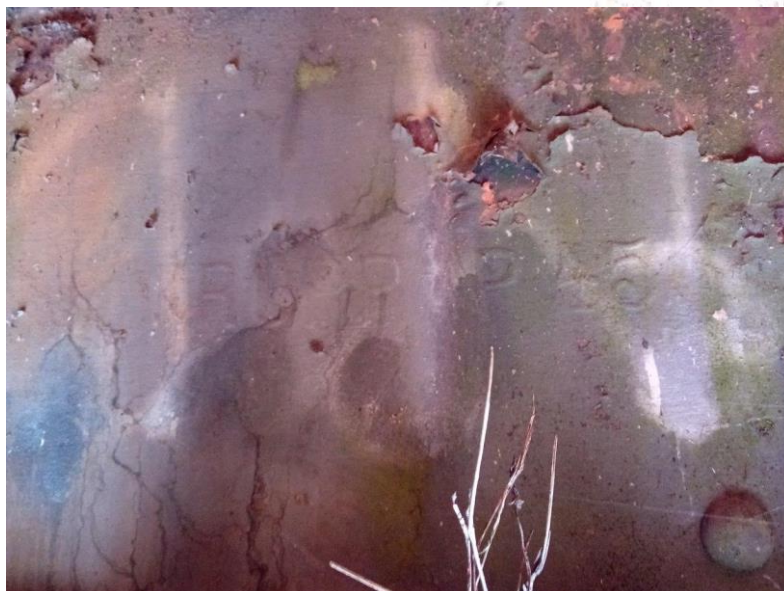
Mention « KRUPP P 45 »
