Agence Technique  
Départementale  
des Vosges

## PETR du Pays de la Déodatie Projet de liaison douce Bruyères-Gérardmer

### VISITE D'EVALUATION

OA4  
(Jussarupt)

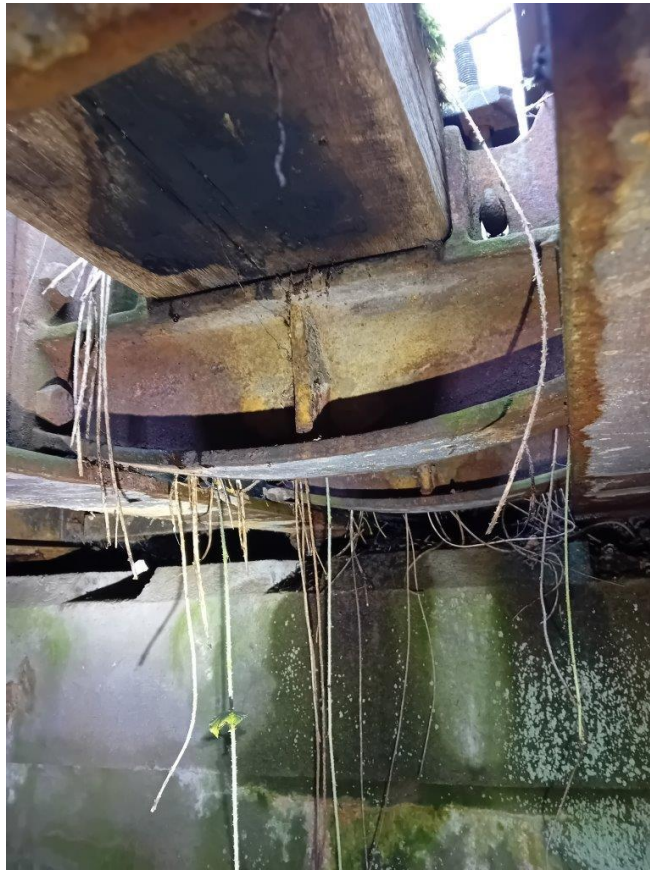
#### Elargissements :

Les structures en élargissement sont enrouillées.  
Elles semblent reposer directement sur les appuis, dont le contact est visiblement irrégulier (amont rive droite).

Une corrosion perforante se développe ponctuellement

Concernant la partie centrale, une corrosion par feuilletage se développe sur les abouts de poutre et appareils d'appui, les pertes de section semblent assez limitées. Concernant les élargissements, il s'agit d'une corrosion par piqure, très ponctuelle.

La partie centrale repose sur des appareils d'appui métalliques fortement corrodés, les élargissement reposent directement sur les appuis, avec visiblement un défaut de contact.

Les têtes de piédroits (sommiers) sont encombrées de dépôts et de végétation, humides. Sans protection anticorrosion, cela favorise la corrosion des appareils d'appuis métalliques, et la corrosion feuilletante. Ils seront à entretenir voire remplacer.
