# Plan de Gestion du torrent du Dévezet

*Communauté de Communes de Serre-Ponçon  
Val d'Avance*

Identifiant document RTM : 2024-ONF-RTM 05-0029

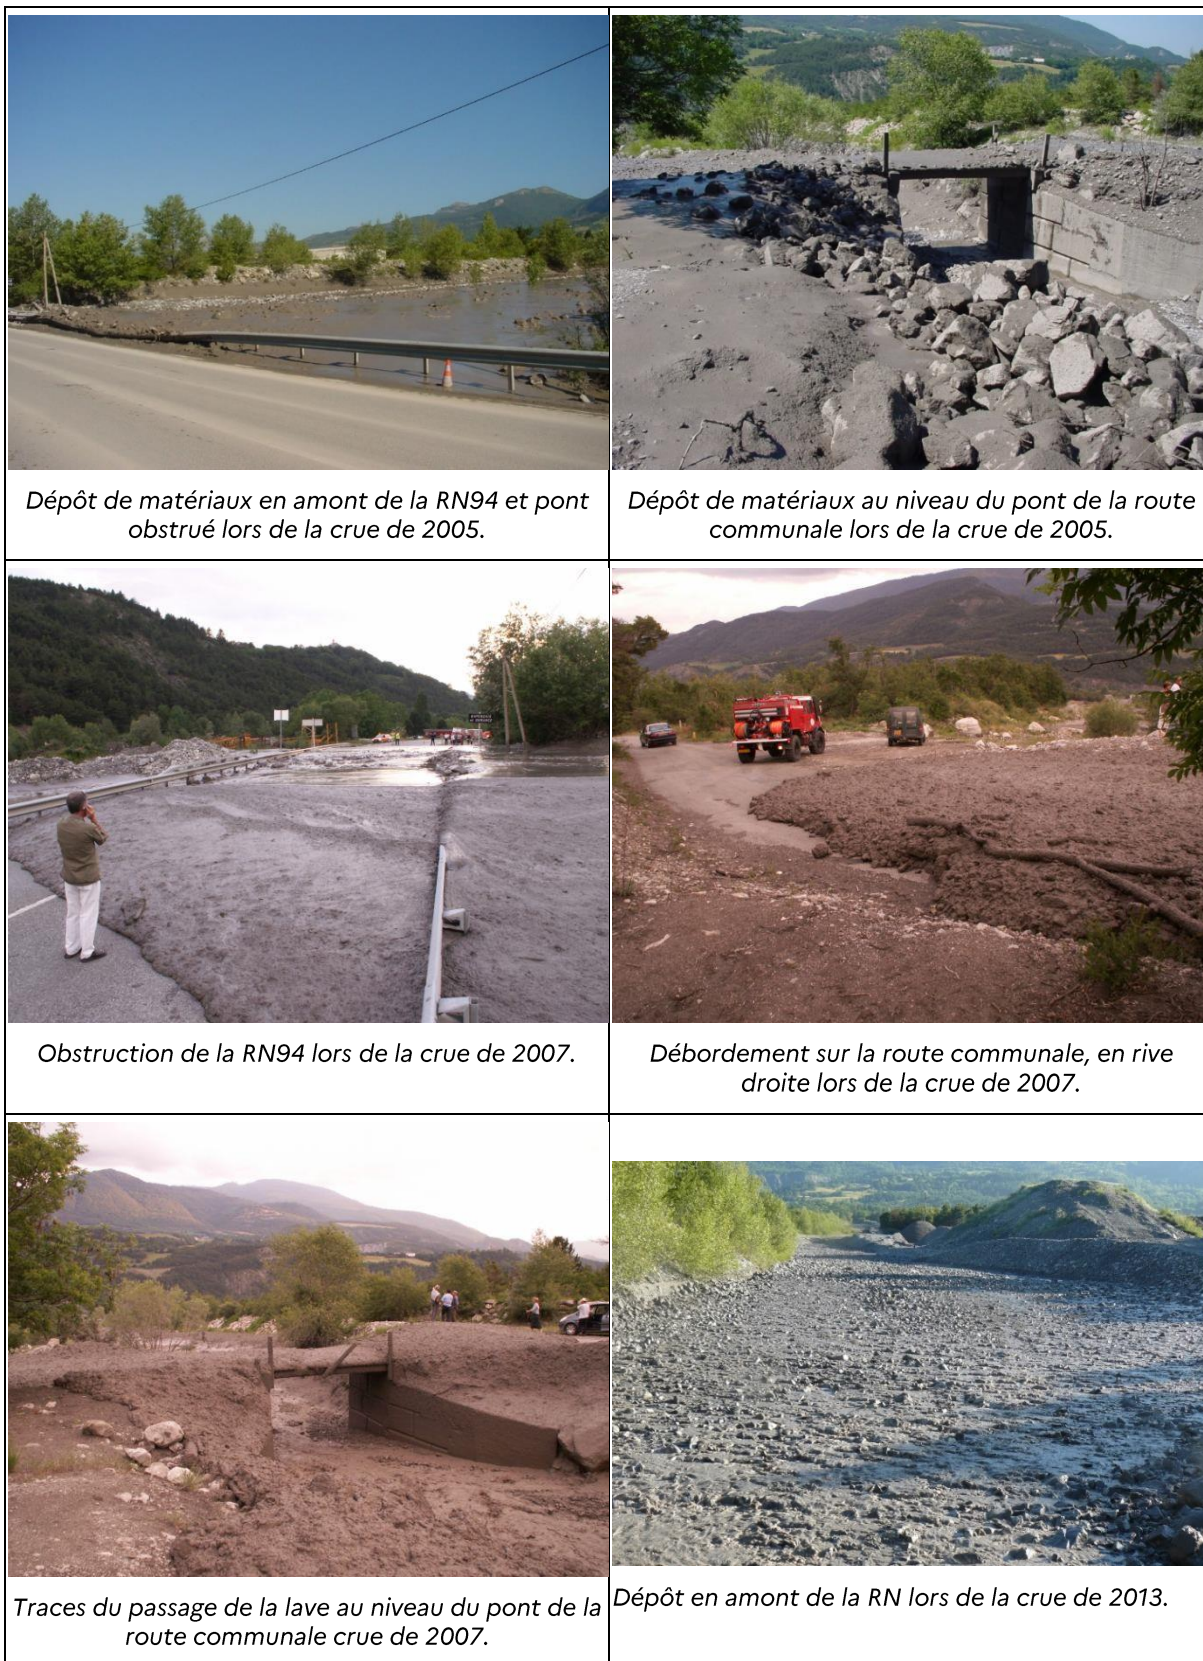
*fig. 3 : photographies des dégâts/perturbations causés par les crues de 2005, 2007 et 2013*

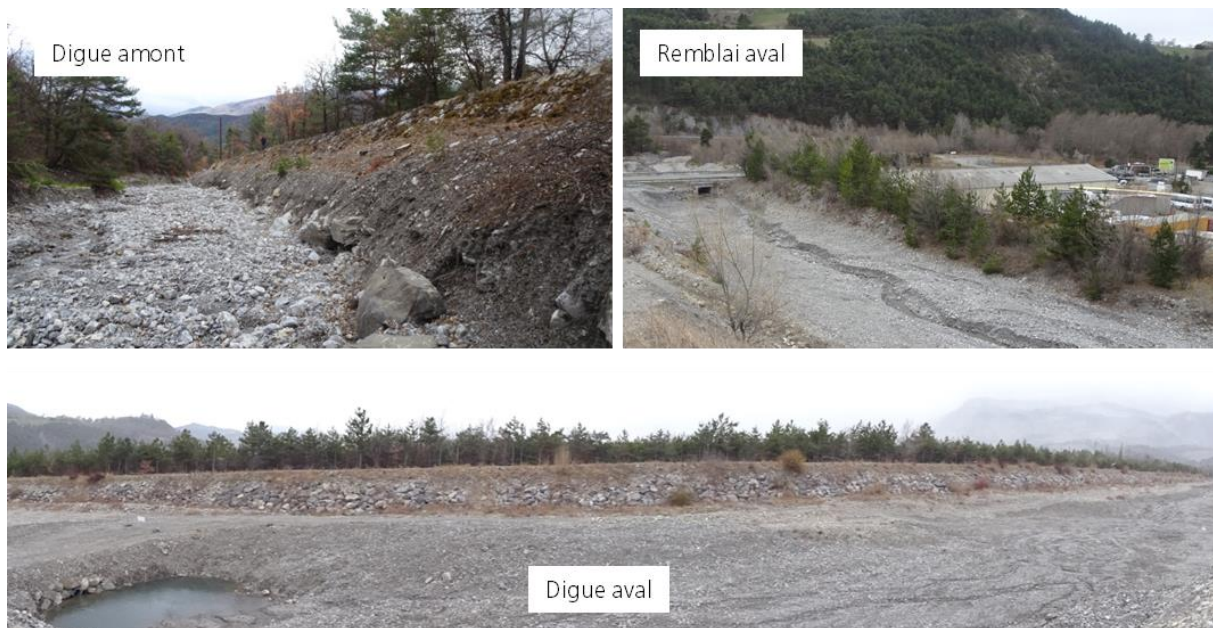
fig. 5 : Aperçu des trois digues du Dévezet (source : ONF-RTM05)

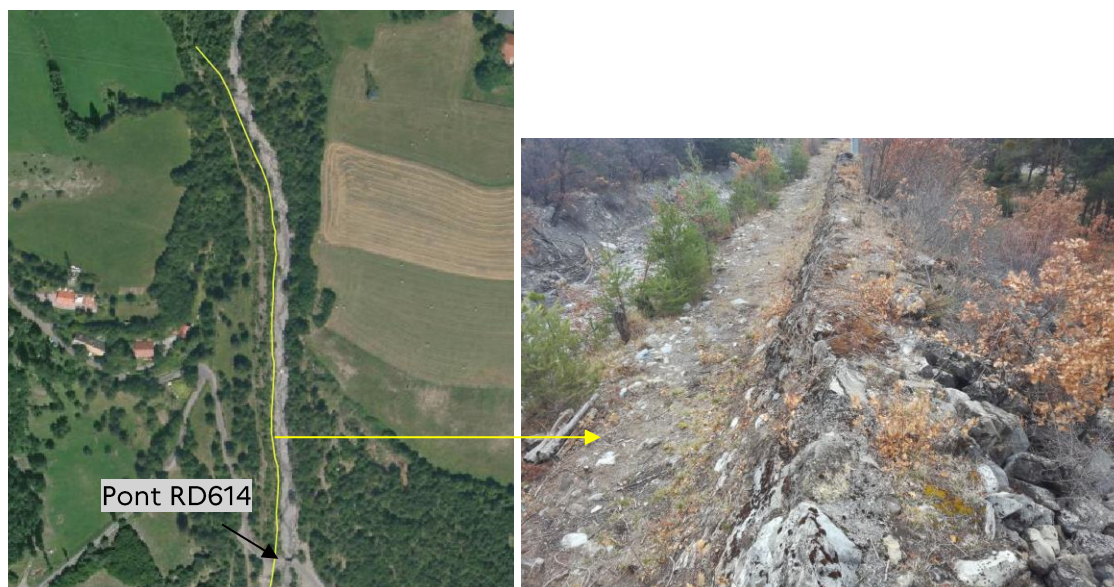
*fig. 8: Risberme en rive droite à conserver*

De manière générale, **un suivi et un entretien régulier de la végétation** au niveau de la risberme devra être effectué. Il inclut :

- **l'entretien « raisonné » des arbres sur les berges** en supprimant ceux susceptibles d'être arrachés par une forte crue (arbres sous-cavés, partiellement basculés, morts, potentiellement destructurants...) et de faciliter la formation d'embâcles au niveau du pont de la route communale ;
- **le maintien d'une partie de la végétation arbustive** qui assure un intérêt écologique et qui permet une relative stabilisation de la risberme. Un suivi régulier de ces arbustes devra être effectué, afin de limiter leur hauteur par des élagages.

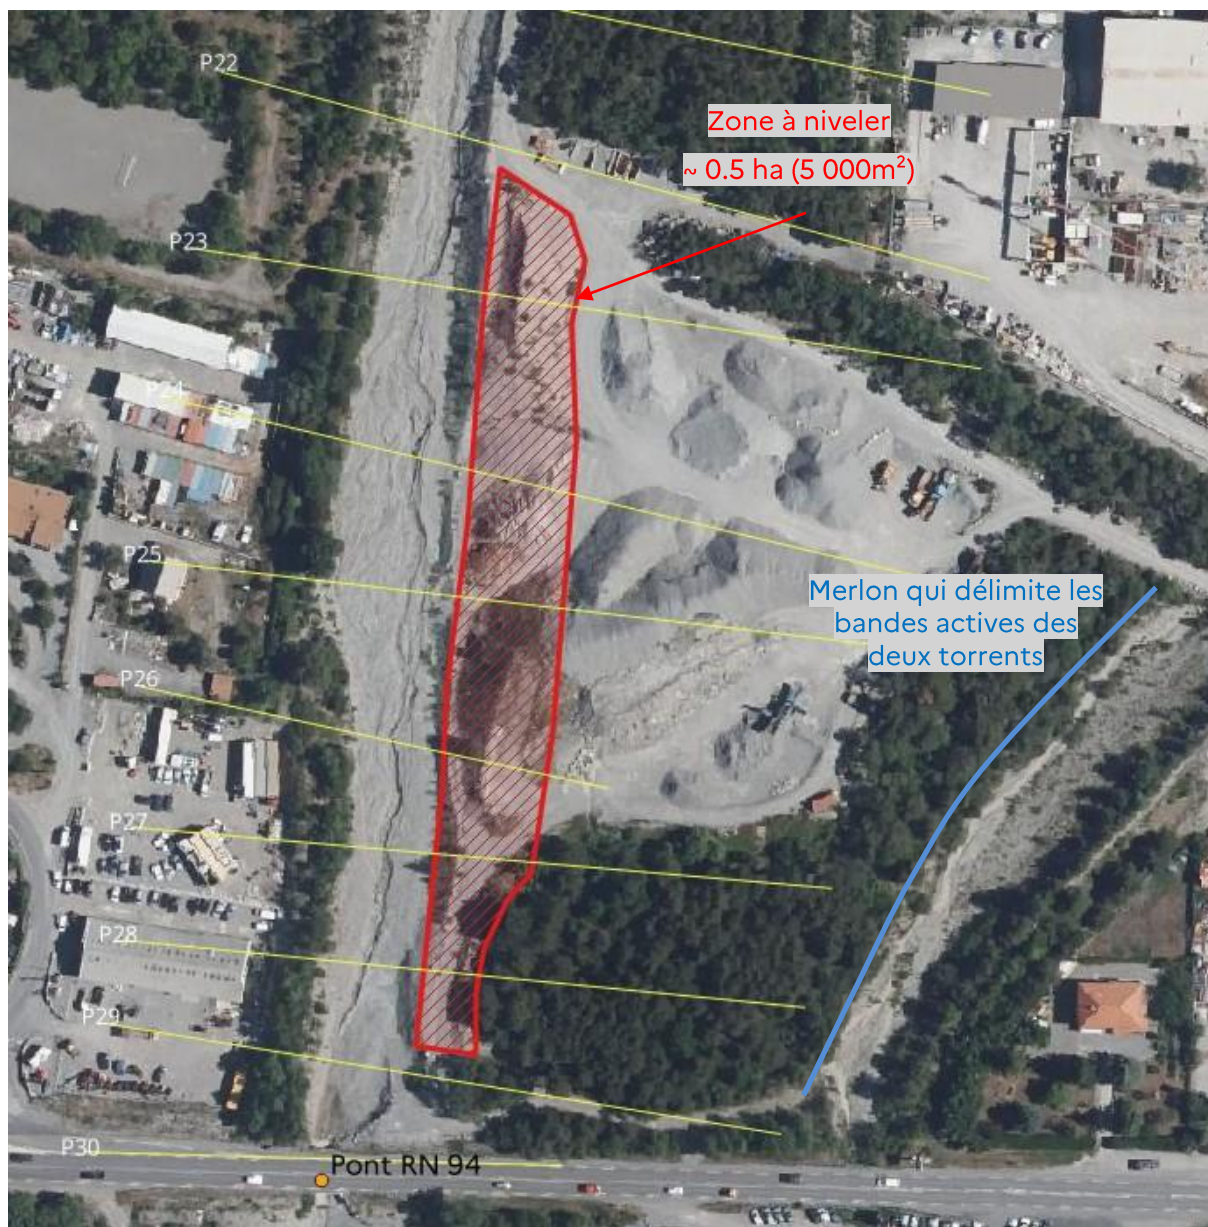
fig. 14 : Localisation des dépôts de curage à araser en rive gauche du Dévezet

L'élimination de ces dépôts - principalement entre les profils en travers PT22 et PT29 - permettra de réduire les sollicitations et les risques de débordement au niveau du remblai aval. La zone à écrêter en rive gauche se situe sur une bande de 15 à 30 m de largeur (voir fig. 14). Entre les profils PT22 et PT29, le volume approximatif de matériaux à enlever est de l'ordre de 20 000 m<sup>3</sup>.

- le nivellement des terrains en rive gauche ne devra pas s'étendre au-delà du merlon qui délimite les bandes actives des torrents du Dévezet et celui de Réallons (voir fig. 14) ;
- une attention particulière devra être apportée aux profils en travers PT26 et PT29, où le lit se rétrécit et où les contraintes latérales sur le remblai aval sont d'autant plus fortes.

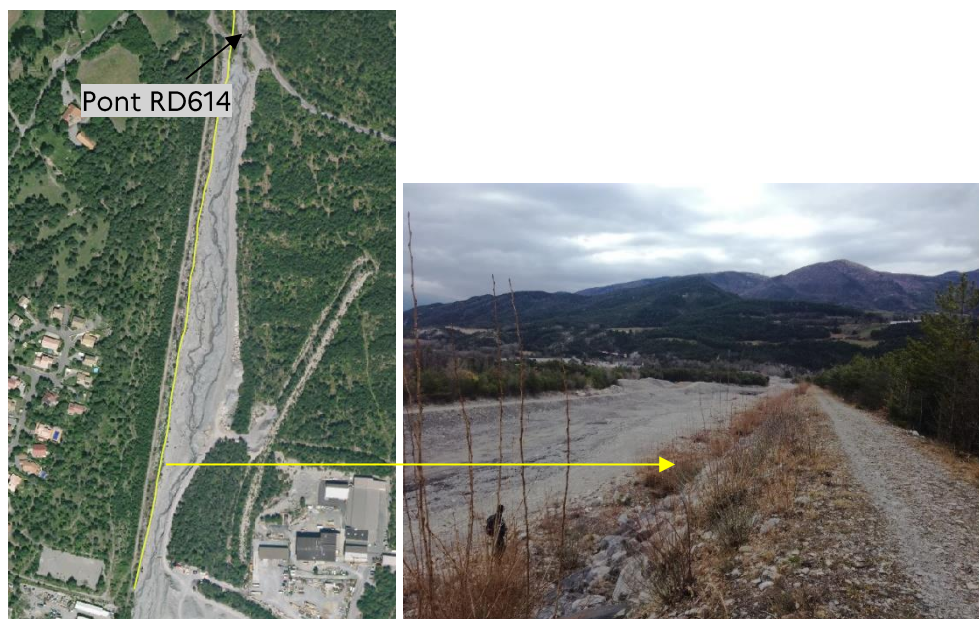
Les plans des profils types de la digue aval datant de 1993 sont toujours représentatifs de l'état actuel de l'ouvrage (aucune modification majeure recensée depuis 1993). Ces plans nous montrent que la semelle en enrochements, située 4.5 m sous la crête de la digue, est perchée au-dessus-du lit.

**Il conviendra donc de conserver la risberme en rive droite qui constitue actuellement une relative protection contre l'affouillement.**

fig. 15 : risberme en rive droite au niveau de la digue aval

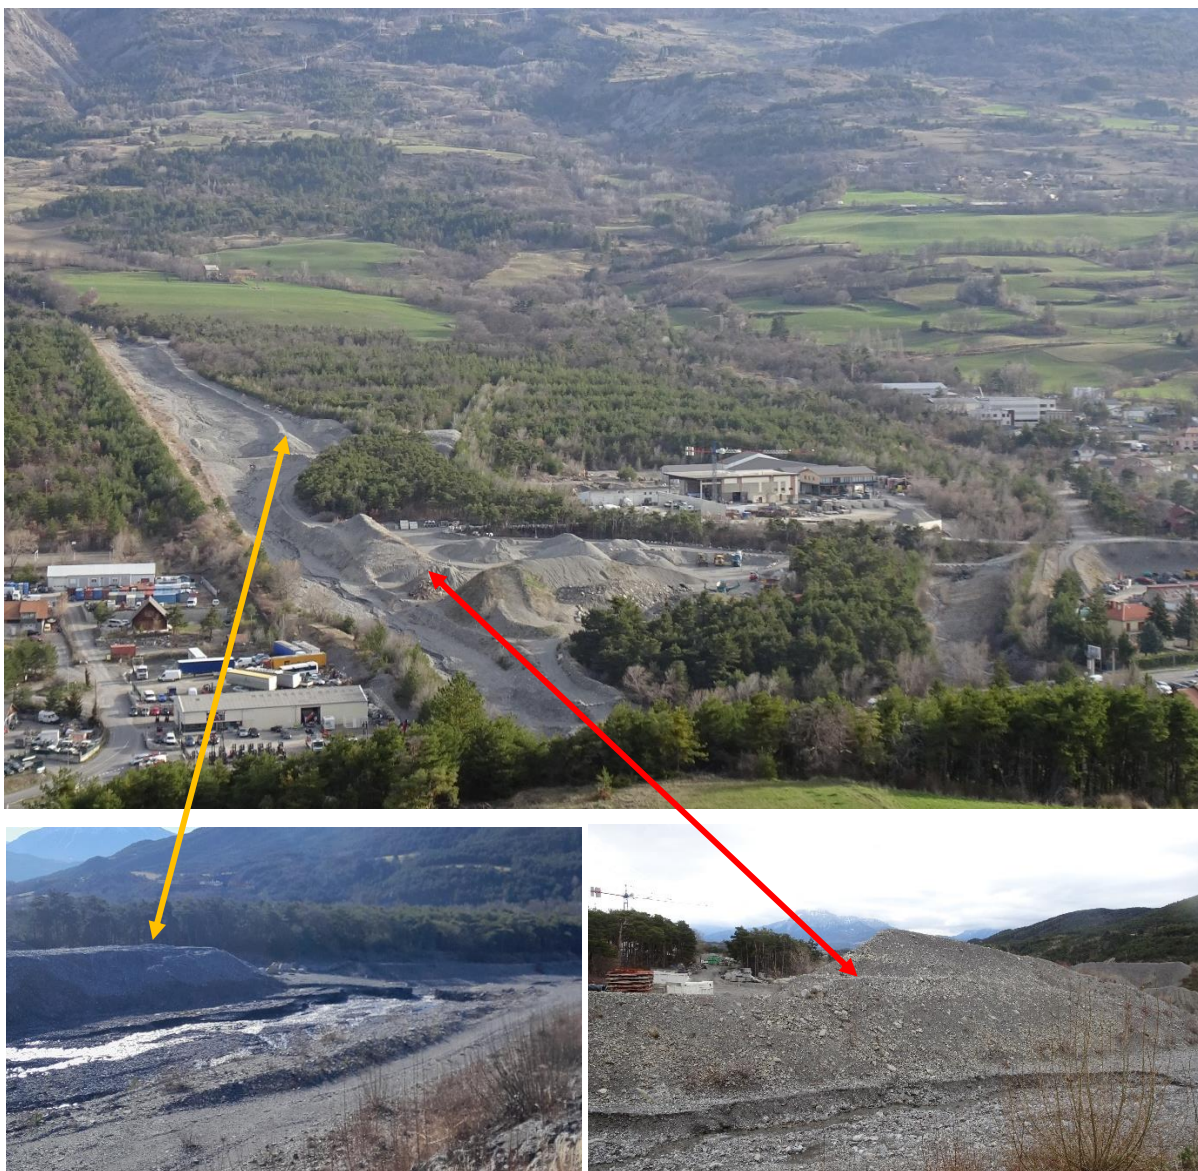
*fig. 17 : Localisation des deux zones actuelles de stockage des matériaux de curage*

Une partie des matériaux de stockages est située en partie dans le lit du Dévezet. Il pourra ainsi être envisagé de déplacer une partie de la zone actuelle de curage des matériaux (fig. 17) dans une zone à moindre enjeux. L'emplacement prévu pour cette nouvelle zone de stockage (voir fig. 16) se situe en aval du merlon en rive gauche, dans une zone actuellement peuplée par des pins sylvestres, sur une surface équivalente d'environ 17 000 m<sup>2</sup>. Le volume de matériaux qui pourrait être stocké dans cette zone est vraisemblablement de l'ordre de 30 000 m<sup>3</sup> à 50 000 m<sup>3</sup> (en considérant une hauteur de matériaux stockés de 2 à 3 m).

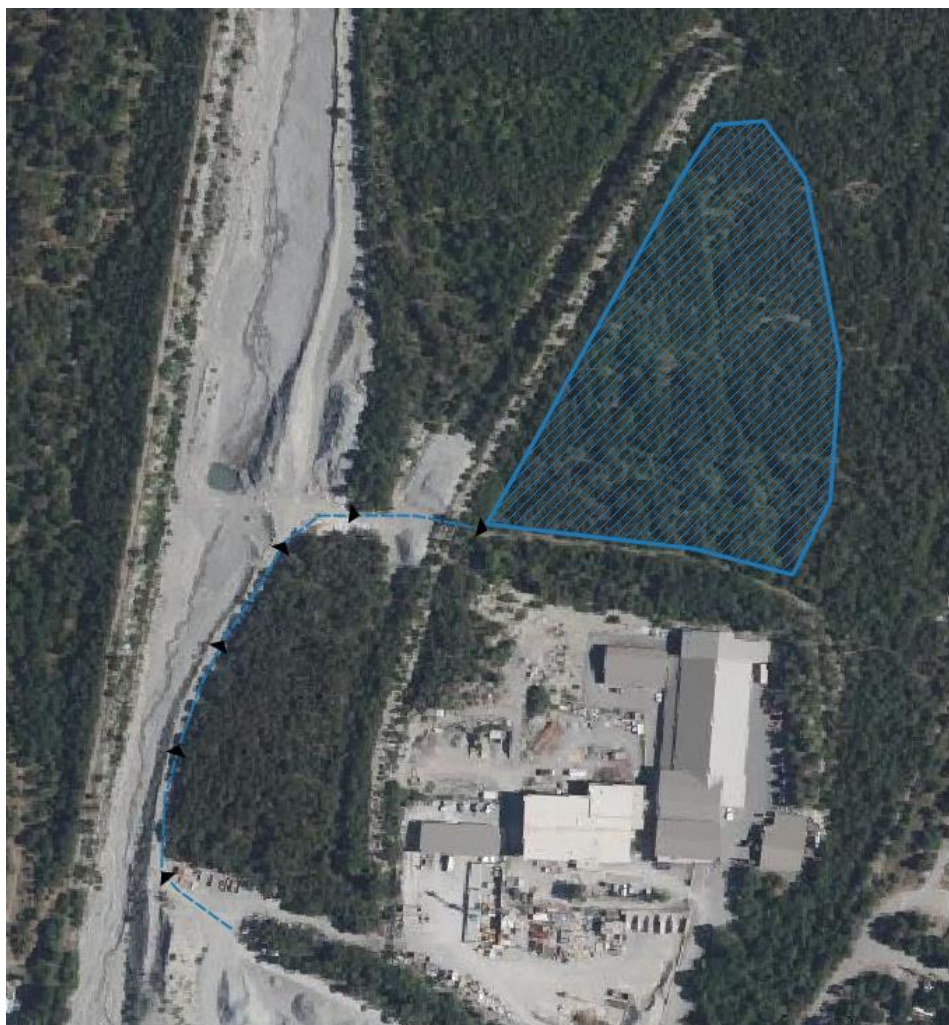
fig. 18 : localisation de l'accès possible au nouvel espace de stockage des matériaux

Un accès à la nouvelle zone de stockage pourra être envisagé en rive gauche du torrent du Dévezet, suivant le tracé délimité sur la fig. 18. Pour permettre le passage des camions, il sera vraisemblablement nécessaire d'élargir la piste actuellement présente (de 4 à 6 m) et de déboiser une partie de la terrasse en rive gauche.

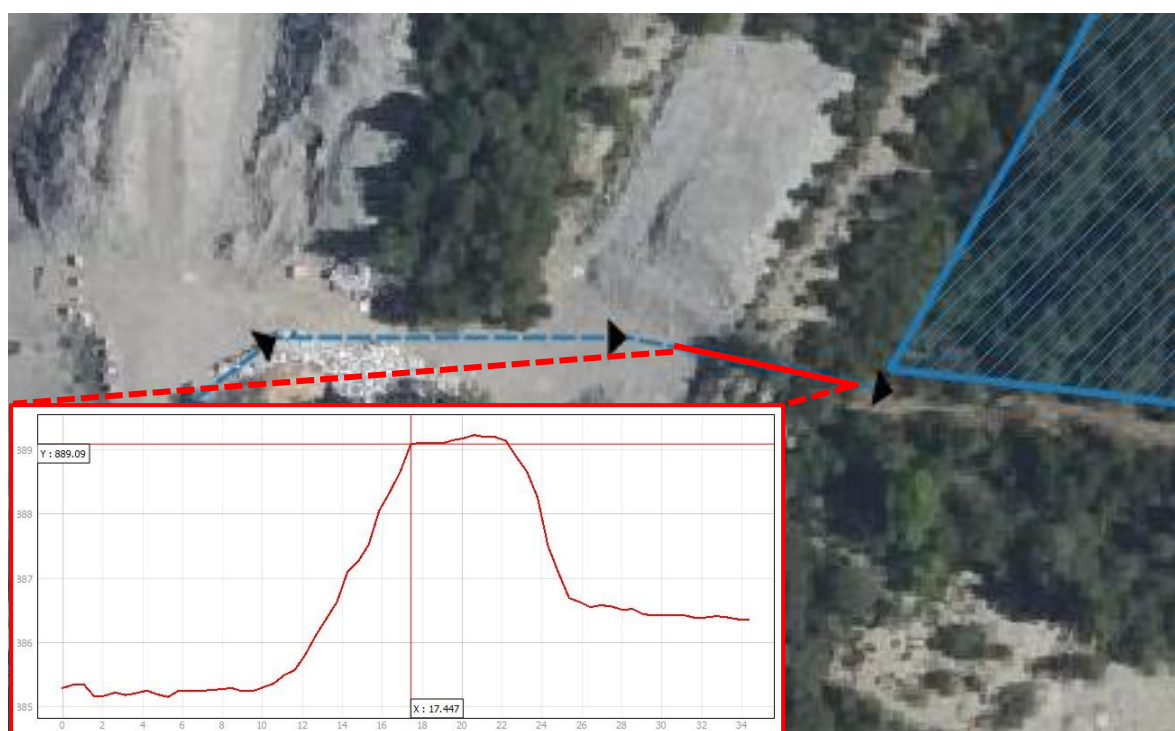
fig. 19 : Localisation de la rampe à créer pour permettre le passage du merlon en rive gauche

Une « rampe d'accès » devra également être réalisée avec des matériaux de curage pour permettre le passage de l'ouvrage et l'accès à la zone de stockage (dénivellation actuelle de 4m).

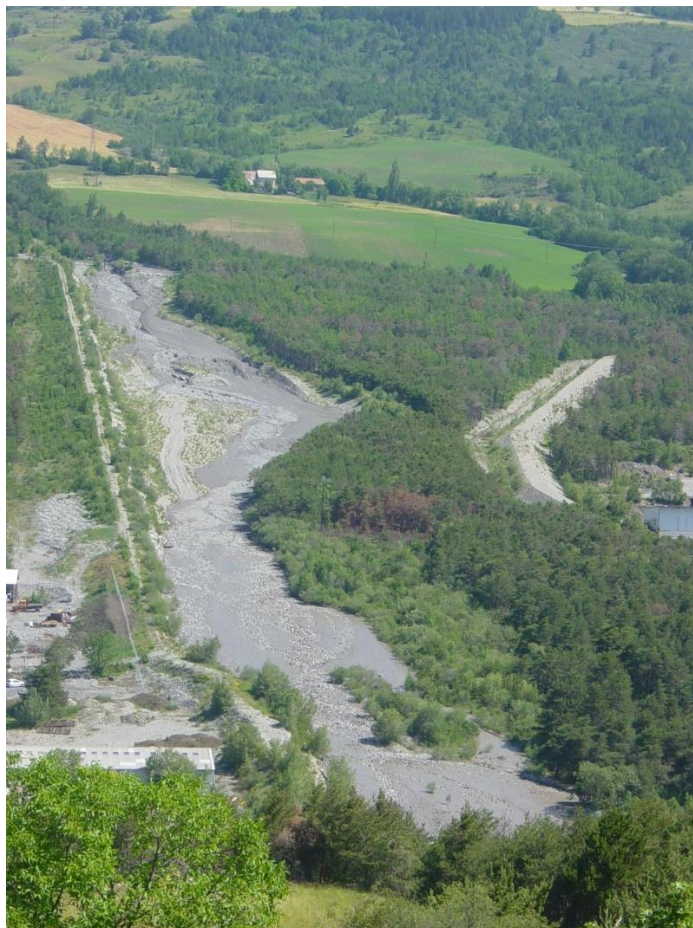
*fig. 21 : Engravement du chenal en amont de la RN94 lors de la crue de 2005*

Le secteur en aval de la route communale est favorable au dépôt des matériaux (voir fig. 21). Aussi, la fréquence d'intervention de curage sera vraisemblablement plus fréquente que sur la partie amont du système d'endiguement, où les fortes pentes favorisent le transit des matériaux.

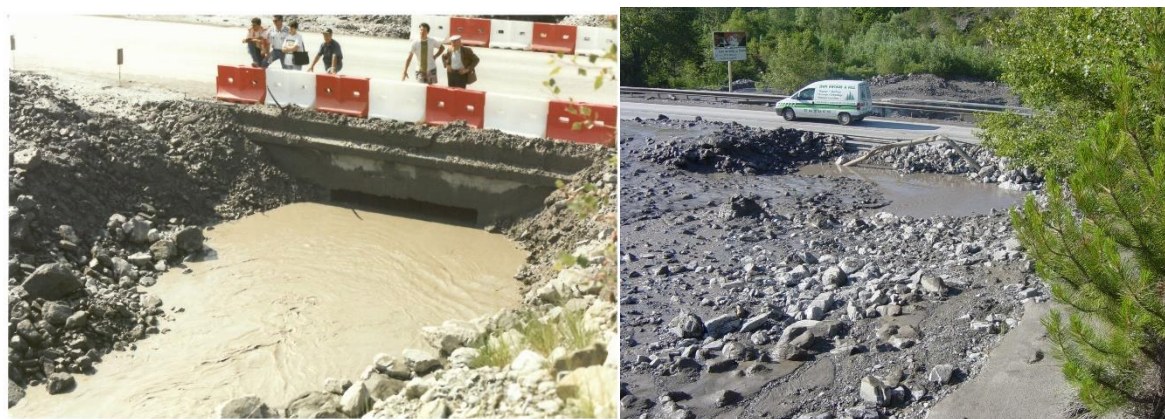
*fig. 24 : Dépôt de matériaux au niveau du pont de la RN94 lors de la crue de 1995 (à gauche) et 2005 (à droite)*

La contraction marquée liée au pont sous-dimensionné de la RN94 favorise le dépôt régressif de matériaux en amont du pont (voir fig. 24). Aussi, dès lors qu'une « faible » accumulation de matériaux sera déposée au-devant du dalot, il pourra être envisagé d'intervenir dans le lit du Dévezet pour curer l'excédent de matériaux.

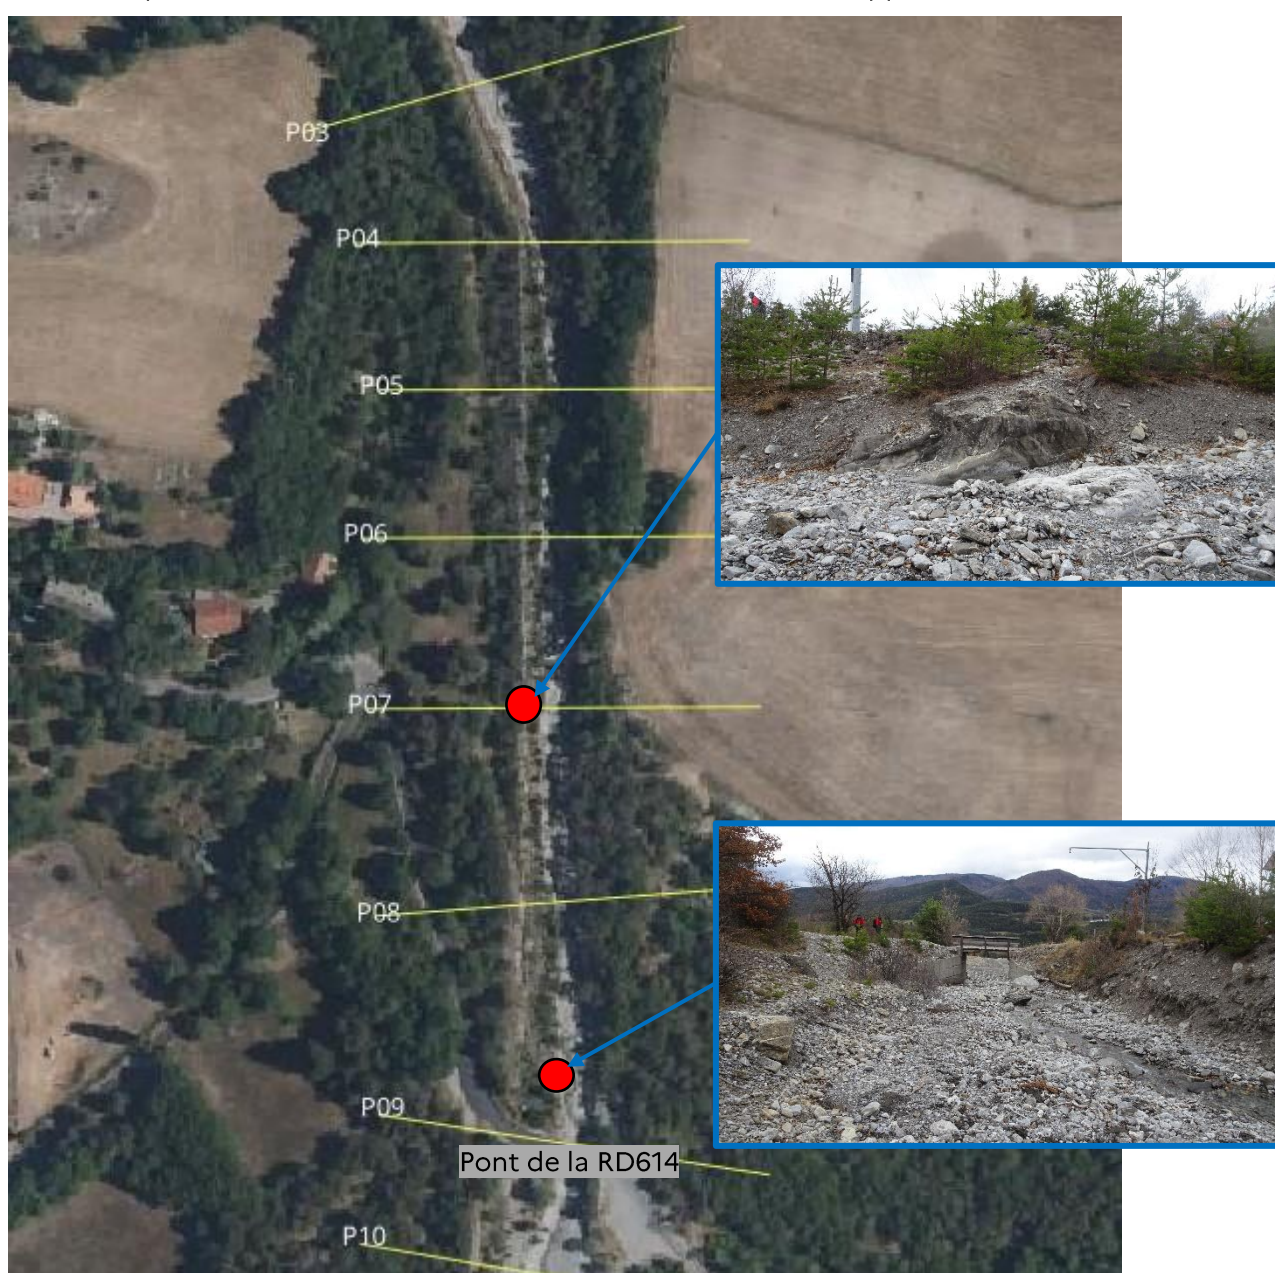
*fig. 25 : Localisation approximative des implantations possibles des repères visuels en amont du pont de la RD614*

Les fig. 25 et fig. 26 localisent les différents points où des repères visuels pourront être implantés.

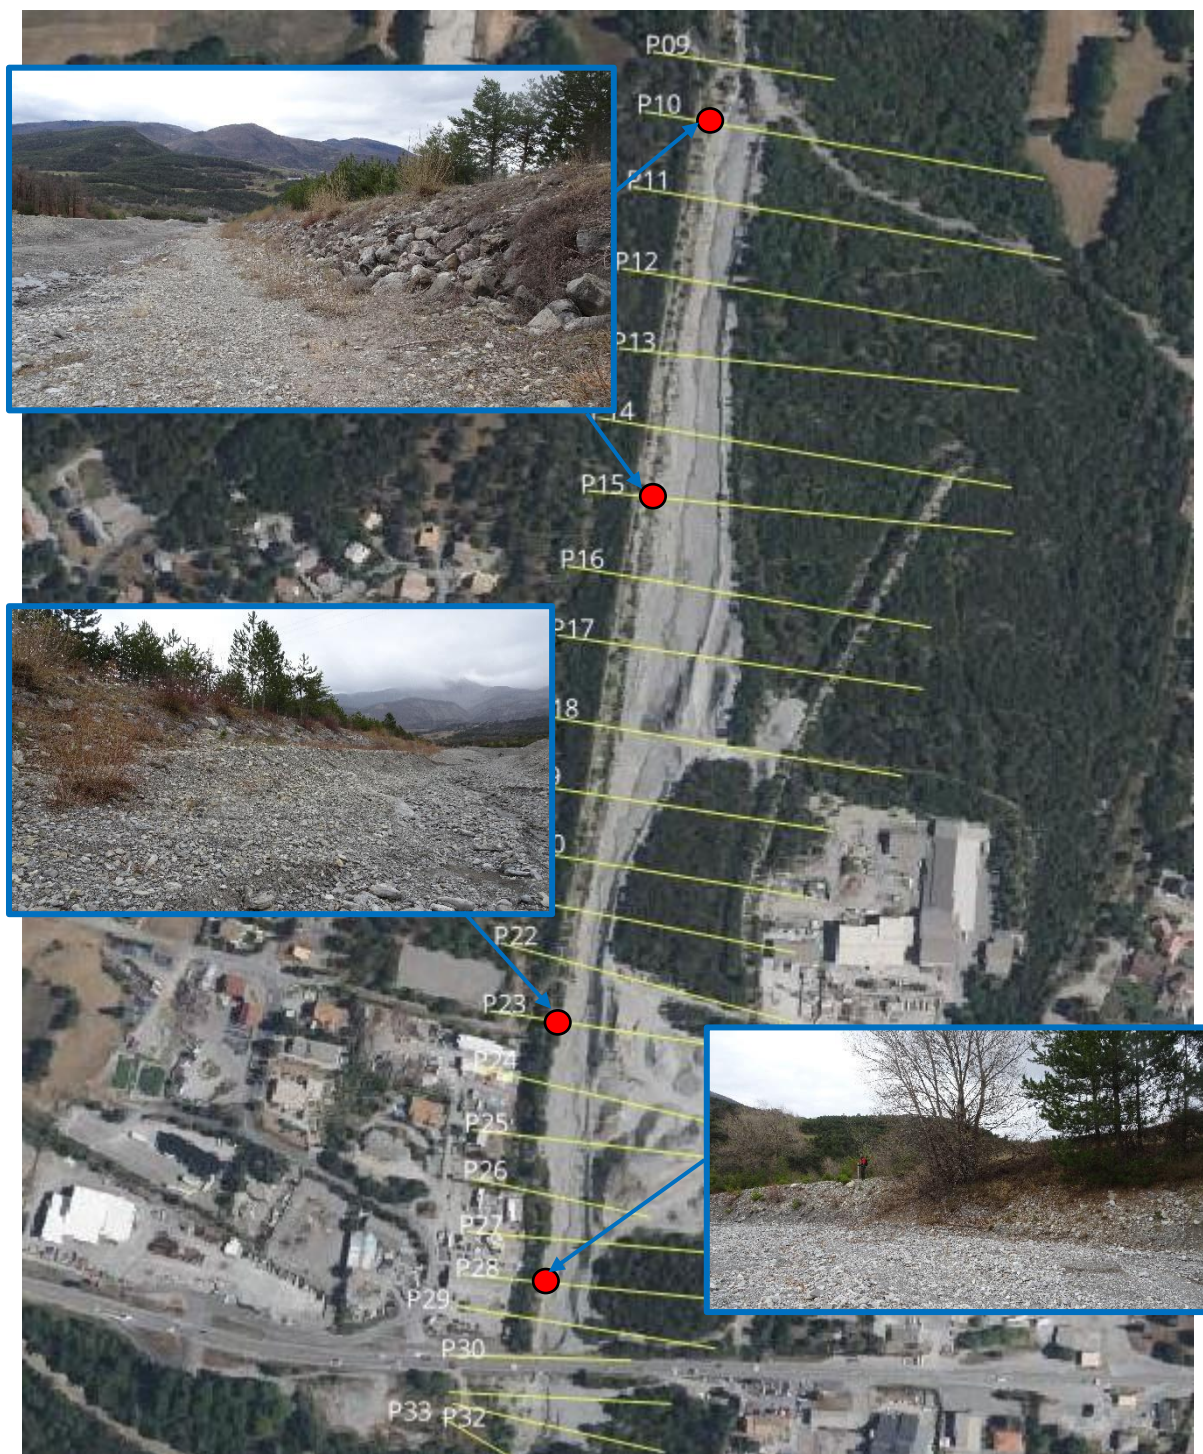
fig. 26 : Localisation approximative des implantations possibles des repères visuels en amont du pont de la RN
