# Syndicat Mixte de Gestion Intercommunautaire du Buëch et de ses Affluents

Maitrise d'œuvre et concertation pour l'aménagement  
du Grand Buëch sur la commune de La Faurie

*Rapport AVP*

*Aout 2025*

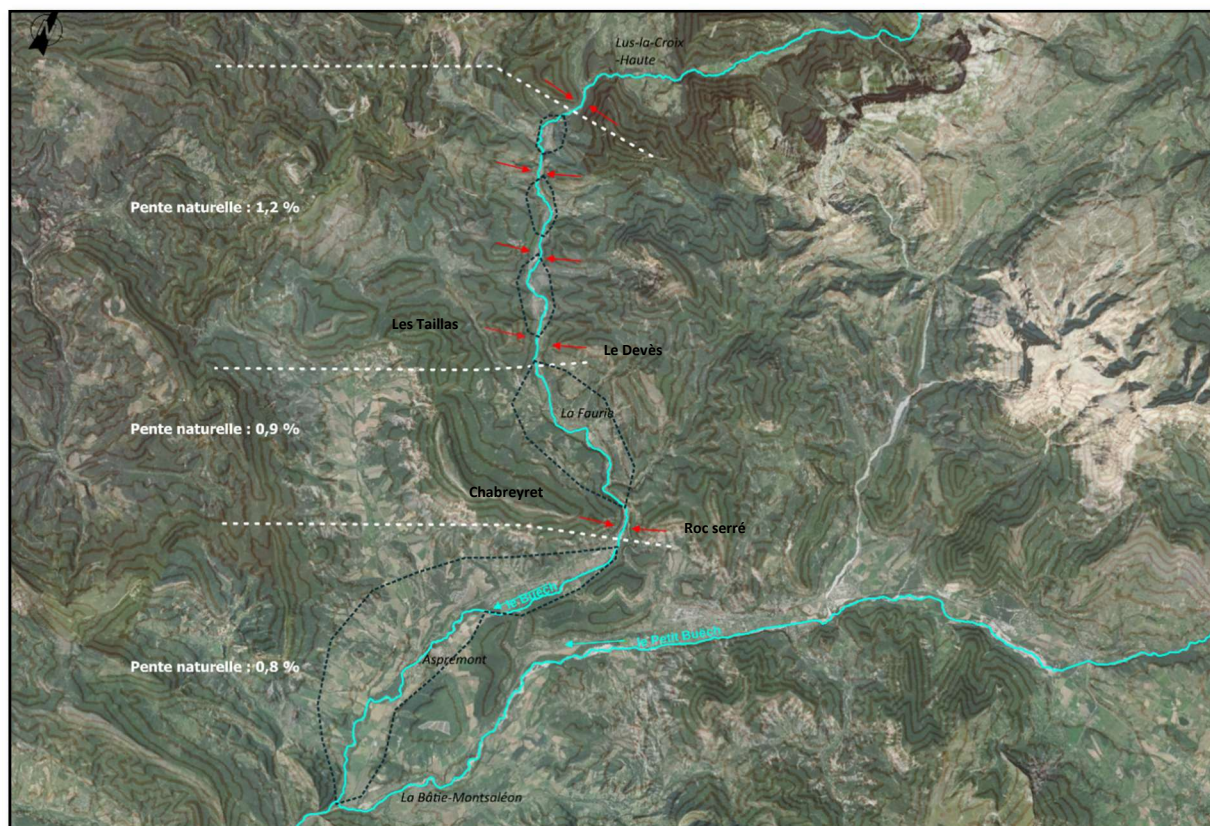
Figure 1 : Morphologie générale du Grand Buëch (source AMETEN, IGN)

La vallée du Grand-Buëch se caractérise par une double morphologie naturelle bien distincte, dont le changement s'opère environ 3 km en amont d'Aspres-sur-Buëch (*Figure 1*), au droit de la plaine des Iscles :

Le village de la Faurie s'est ainsi développé historiquement au droit d'un espace de respiration pour le cours d'eau entre le verrou des versants des Taillas et Devès en amont et celui du mont Chabreyret et

Roc serré (Figure 1). D'une largeur d'environ 300 mètres, la plaine était initialement une zone d'étalement principale pour le cours d'eau. Quoique le changement strict de morphologie naturelle du Grand Buëch apparaisse en aval de la plaine de La Faurie, c'est cette plaine qui marque la transition entre une pente naturelle amont de l'ordre de 1,2% (mesurée depuis l'aval du village de Lus-la-Croix-Haute) et la pente jusqu'à la confluence avec le petit Buëch de l'ordre de 0,8 %.

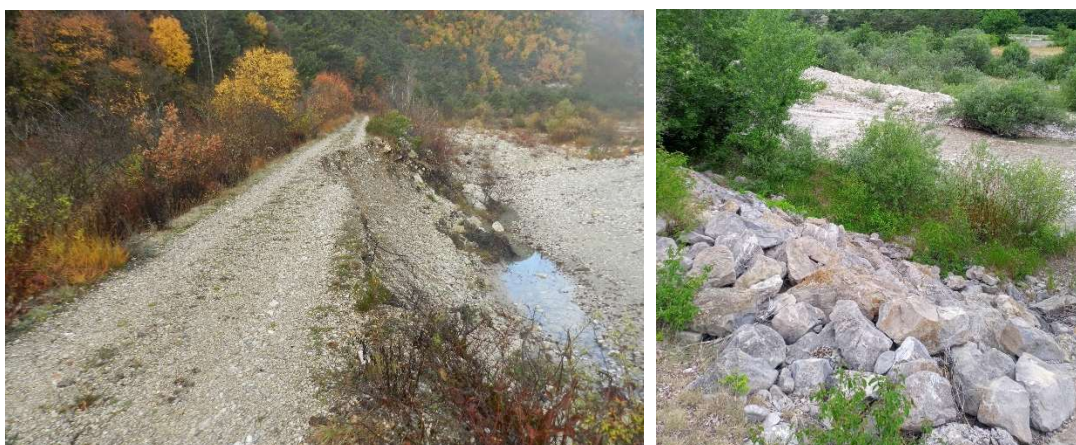
*Figure 3: Erosion de la digue suite à la crue de 2014 (SMIGIBA, 2014) et enrochement de protection mis en œuvre au même endroit (AMETEN, 2022)*

Dès l'entrée dans la plaine des Levas, une digue a été construite sur un peu plus d'un kilomètre en rive droite du Grand Buëch. Elle a ici tout à la fois un rôle de protection/déconnexion de la plaine adjacente, puis de contrainte latérale. Elle impose la réduction brutale du gabarit du Grand Buëch à la suite du court espace de divagation d'une centaine de mètre de large présent immédiatement en amont. La digue du Levas forme alors un obstacle dur et quasi perpendiculaire à l'arrivée des écoulements. Les forces qui s'exercent ici sont particulièrement importantes, remettant régulièrement en question la stabilité des berges de l'ouvrage (cf : *Figure 3* : dernière érosion lors de la crue de 2014 ayant à la protection par un enrochement de la berge).

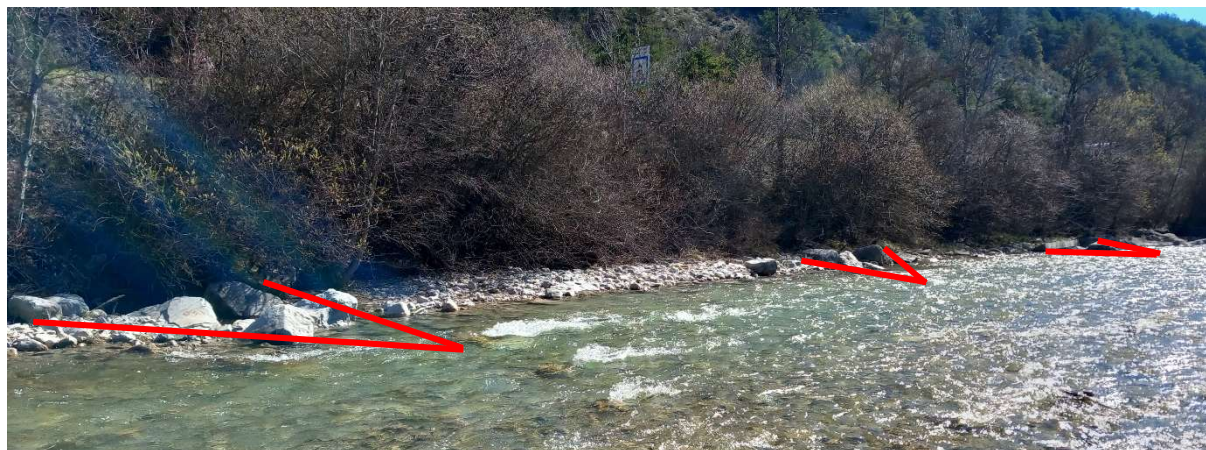
*Figure 4 : Anciens épis protégeant la rive gauche dans la zone de contraction imposée par la digue Levas (AMETEN, 2023)*

L'inflexion brusque imposée par la digue conduit ensuite le Buëch à venir fortement travailler sur sa berge opposée soit au droit du talus de la RD1075. Trois épis partiellement détruits sont encore distinguables en rive gauche au niveau de l'exutoire du ravin de Dreynieuw, témoin de la volonté de gérer et protéger ce point d'impact singulier (*Figure 4*).

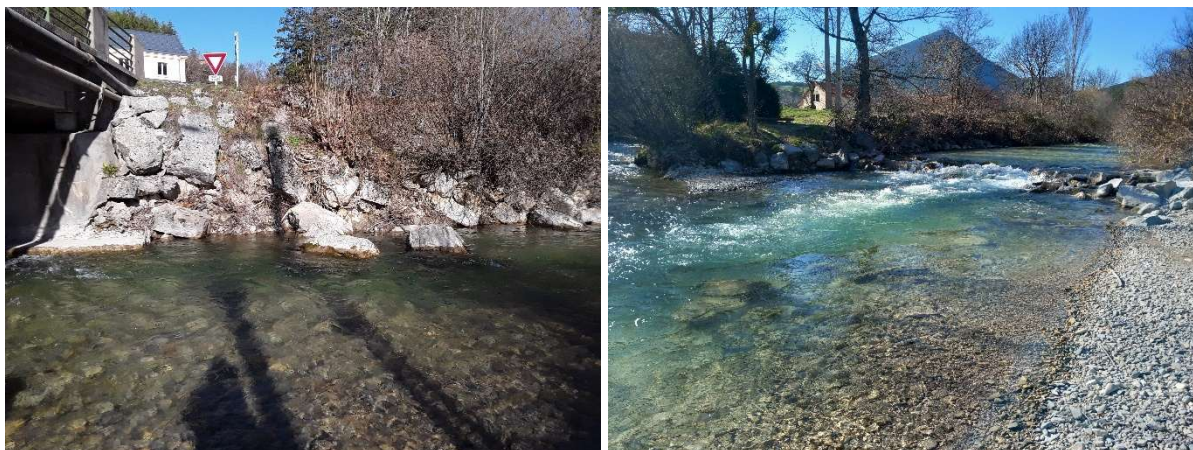
Figure 6 : Vue successive de l'encoche d'érosion en aval rive gauche du pont St-André puis du seuil (AMETEN, 2023)

Environ 80 mètres en aval du pont de St-André, un seuil a été mis en œuvre par la commune à des fins de protection de la canalisation sous-fluviale d'eaux usées provenant du quartier St-André (*Figure 6*). La présence de ce seuil a entraîné la création d'une fosse de dissipation, dont la localisation coïncide avec la confluence de l'Aiguebelle, affluent rive droite. Cette perturbation localisée du profil en long du Grand Buëch ainsi que l'incision générale sur ce cours d'eau ont entraîné une érosion régressive sur le cours aval d'Aiguebelle. Aménagée d'enrochements de part et d'autre et sur environ 2 mètres de haut, la confluence ne présente qu'un très faible intérêt écologique. **La confluence Aiguebelle – Grand Buëch apparaît aujourd'hui comme un secteur particulièrement contraint et dégradé.**

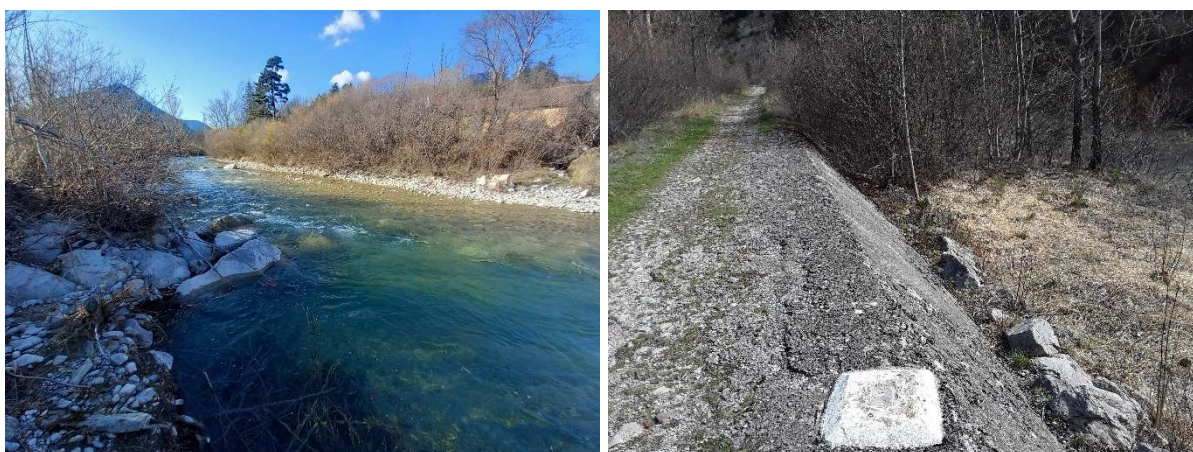
Figure 7 : Vues successives des aménagements en rive droite source du report des écoulements en RG puis de la protection de berge en RG liée à la traversée du pipeline (AMETEN, 2023)

Immédiatement en aval du quartier de l'école, la digue de Mardaric a été mise en œuvre sur 500 mètres en rive gauche du Buëch, protégeant désormais le quartier construit en arrière. L'absence de contraintes physiques en rive droite aurait pu entraîner un report des principaux écoulements sur cette rive, mais il semblerait que d'anciens aménagements aient été mis en œuvre afin de restreindre l'emprise du cours d'eau et favoriser la mise en culture des terrains adjacents (Figure 7). Ces derniers pourraient avoir limité l'érosion en rive droite lors de la crue de 2014 et causé le report en rive gauche contre la digue de Mardaric (Figure 9). Seuls quelques blocs disparates et anciens épis émergent désormais de la grève et du pied de berge en rive droite. Le lit vif du Buëch apparaît malgré tout plus « pincé » à cet endroit, témoignant des pressions latérales particulières qui s'exercent ici. A noter qu'à l'issue de la crue de 2014 et des impacts engendrés sur la digue, celle-ci a été renforcée de blocs sur toute sa hauteur et sur environ 120 mètres.

**Quelques dizaines de mètres en aval, le pipeline de Trans'alpes (canalisation d'éthylène gérée par INEOS) traverse le Grand Buëch avant de longer ensuite l'arrière de la digue de Mardaric vers l'aval. Les levés topographiques réalisés de la conduite dans le cadre du présent projet (Classe A) montre son faible enfoncement (cf. CP11 dans 22.119\_AVP\_CP1-13) : profondeur estimée à 160 cm sous le Buëch et 100 cm en sommet de berge rive droite, berge où la canalisation remonte de manière importante. Au droit de la traversée, les berges ont été protégées, côté digue au moyen d'un ouvrage bétonné avec une protection de pied en enrochement libre, puis en rive droite au moyen d'un plus simple enrochement libre.**

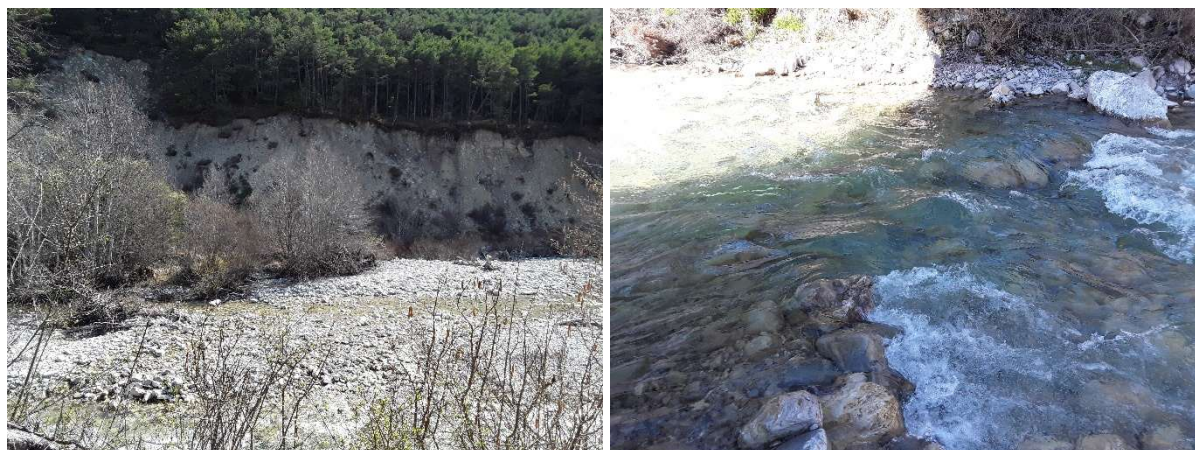
*Figure 8 : Front d'érosion du versant du Bois des Faures et seuil en aval du pont de Seilles (AMETEN, 2023)*

Au droit même du pont de Seilles, la travée de gauche supporte le passage de la totalité des débits en-dessous du module. Cette concentration des écoulements sur une largeur de 14 mètres a entraîné vraisemblablement au fil du temps une incision localisée et augmentation de la pente (autour de 1,4 % sur 80 mètres). En aval immédiat de cette travée, un seuil en « V » a été mis en œuvre au moyen de matériaux un peu plus grossiers concentrant encore davantage les écoulements (*Figure 8*). À noter que la pile centrale présente un affouillement marqué.

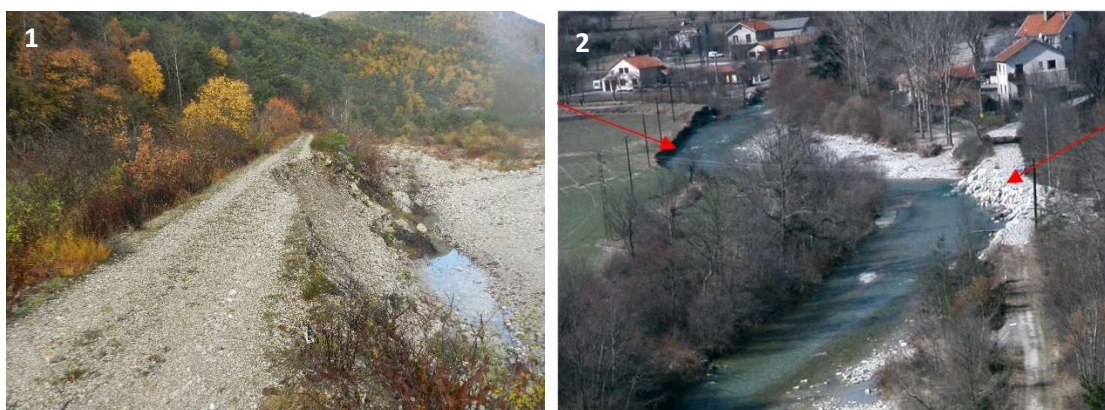
Figure 9 : 1 – Erosion de l'amont de la digue de la plaine des Levas (SMIGIBA, 2014) et 2 – Evolution morphologique du Grand Buëch en aval du pont de St-André lors de la crue de 2002 (SMIGIBA, 2002)

- **Au-delà de l'incision, les berges, par leur verticalité et l'effet de « pincement » du lit dans la traversée de la Faurie, sont davantage soumises aux phénomènes d'érosion. Ces érosions sont majoritairement localisées en des points singuliers du tracé du cours d'eau, soit dans des secteurs d'inflexion marquée (RD amont de la plaine des Levas), soit au contraire dans des secteurs où le tracé rectiligne imposé au Buëch s'oppose à sa nécessité de travail latéral à des fins de dissipation de son énergie (amont RD du pont St-André, aval rive gauche du pont St-André, RD traversée pipeline aval, etc.). Ces érosions localisées, fruits du travail du cours d'eau notamment lors des épisodes de crues, sont susceptibles de causer des dégâts sur les berges et leurs ouvrages de protection (Figure 9– 1) ou encore sur les digues (Figure 9 – 2).**

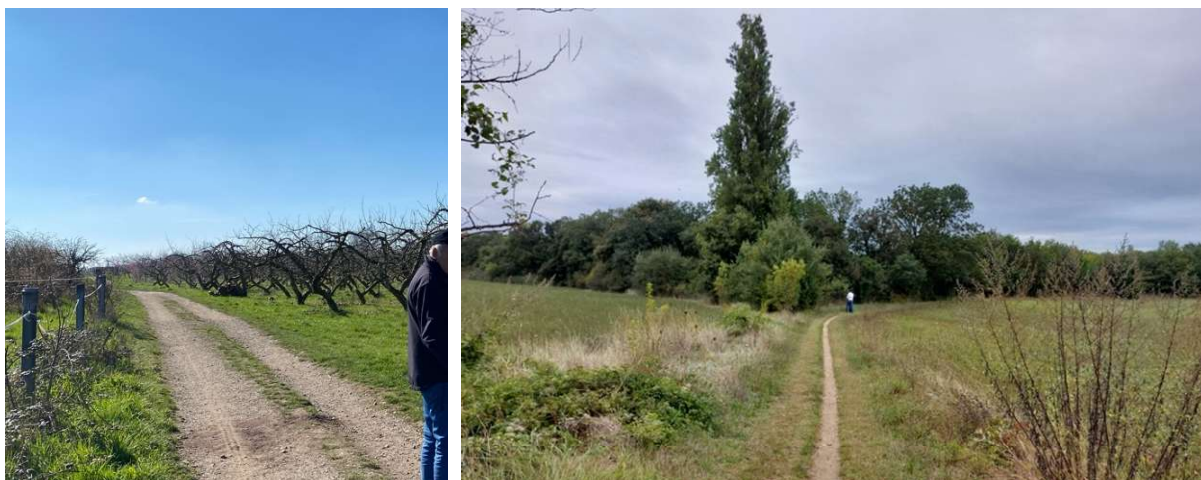
Figure 22 : 1- Exemple de piste carrossable en mélange terre-pierre. 2 - chemin piéton en terre battue

Les travaux d'aménagement du Grand Buëch et de reprise des berges associées nécessitera également le réaménagement de sentiers piétonniers, afin de recréer les boucles existantes. Il est prévu la création d'un sentier de 500 mètres en haut de berge rive droite côté plaine de l'Isle, permettant de rejoindre le sentier existant. Sur ce secteur, en rive gauche, un sentier d'un peu plus de 200 mètres fera la jonction entre la digue restaurée et le chemin longeant le torrent de Durbonas. Ces sentiers, à usage uniquement piétonnier, auront une emprise de 2 mètres de large. Ils ne seront pas spécifiquement remblayés de matériaux graveleux mais seulement non végétalisés.

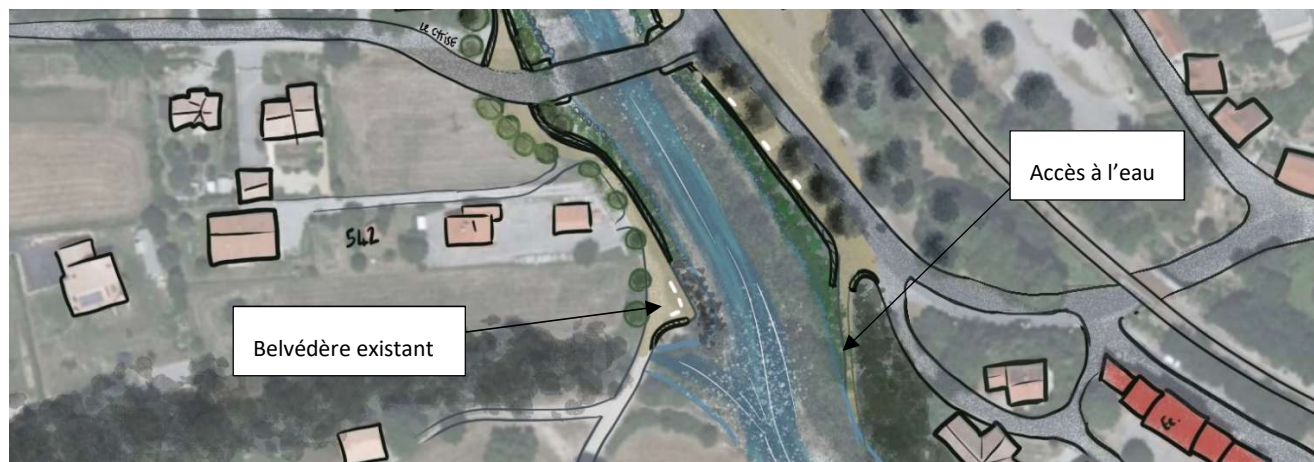
Figure 27 : Extrait du plan de détail autour du Pont Saint-André

Le projet prévoit l'aménagement d'un sentier de descente au Buëch depuis le parking situé en aval rive gauche du pont St-André. Ce sentier sera matérialisé sur une emprise très restreinte de 1 à 1,5 m de large. Non stabilisé, il veillera à s'adapter à toutes les singularités du terrain afin de garder un caractère là encore « sauvage » et « confidentiel ». En bordure du Buëch, le sentier débouchera sur une terrasse haute non aménagée.

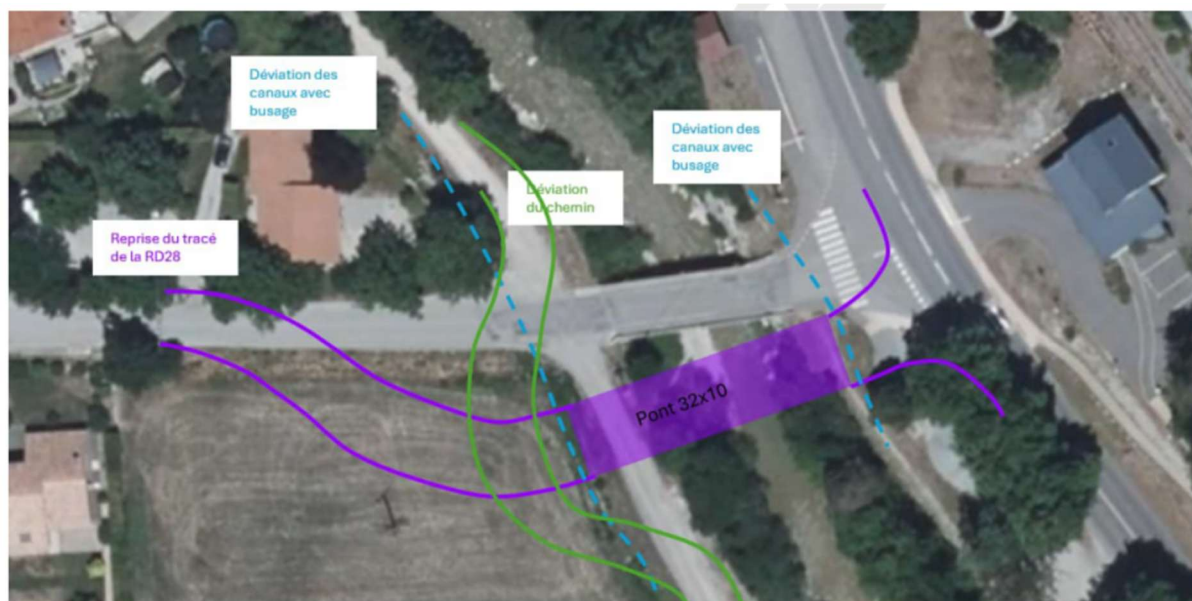
Figure 28 : Principes d'aménagement extrait de l'étude préliminaire de WSP (juin 2024)

- une portée de 32 mètres (soit une largeur ouvrage finie et piles protégées de 28 mètres), afin de se conformer à l'élargissement de la bane active prévue dans le cadre du projet, et limiter ainsi les effets de contraction du cours d'eau, a fortiori dans des secteurs sensibles ;
- la protection des piles de l'ouvrage par des palplanches battues afin de limiter l'emprise de celle-ci sur le lit du Buëch, celles-ci se prolongeront à la perpendiculaire du lit en amont et en aval afin d'assurer une parfaite protection des piles ;
- une hauteur sous ouvrage optimisée à 3,8 mètres contre 3 mètres aujourd'hui, afin d'assurer la transparence de l'ouvrage pour la crue centennale ;
- une unique travée afin de limiter les contraintes liées la construction d'une pile dans le cours d'eau.

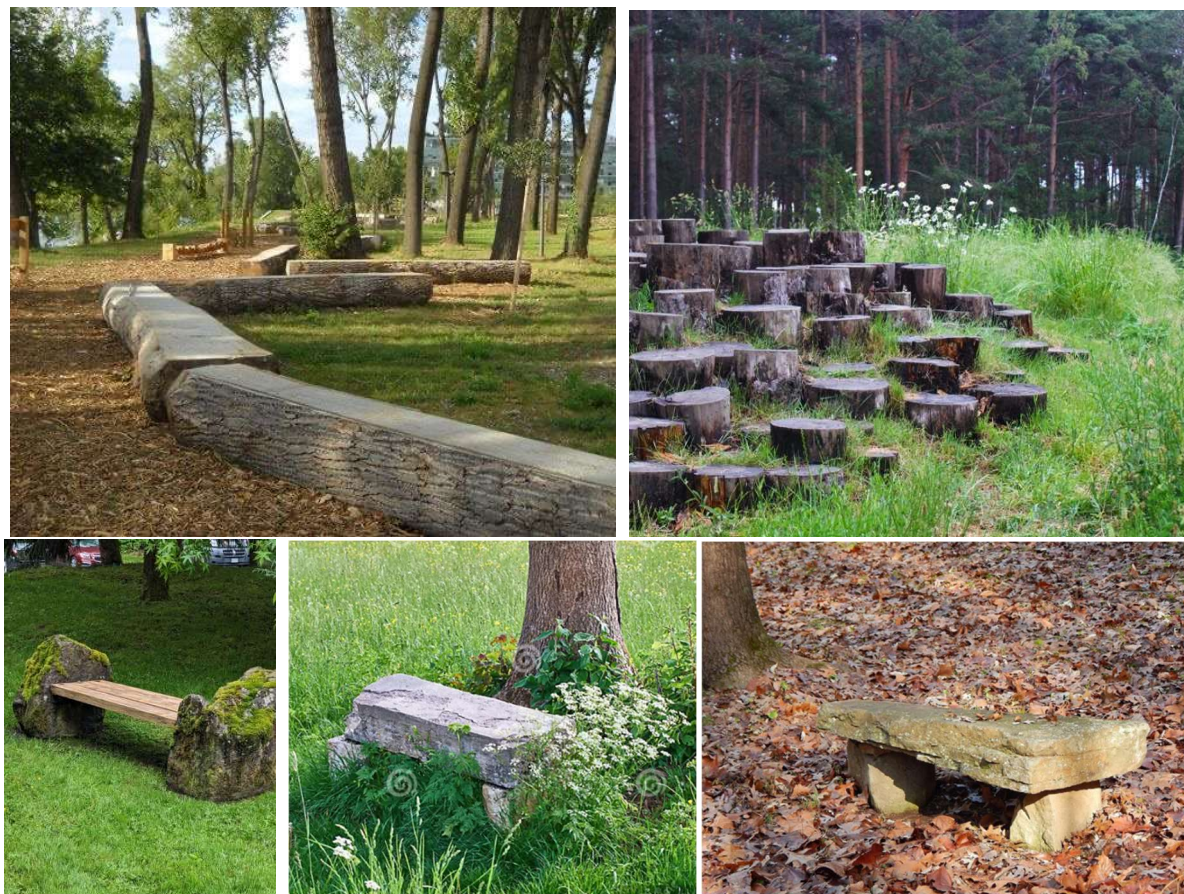
Figure 32 : Principe d'aménagements aux abords du futur nouveau pont St-André..

Le mobilier éventuellement mis en œuvre au droit de ces espaces restaurés proviendra exclusivement des produits (forestiers ou de démolition) issus du site : troncs couchés ou pierres de taille provenant des anciennes digues pour constituer des bancs, emmarchements ponctuels en bois, etc. Ce mobilier pourra être installé sur les deux rives et en aval du pont afin de donner des points de vue sur la rivière.

| <i>Figure 32 : Principe d'aménagements aux abords du futur nouveau pont St-André</i> | 36 |
