**PERSÉE**

| <b>2. La réhabilitation de la halle J0 .....</b> | <b>4</b> |

## 2.4 La restauration de la charpente métallique

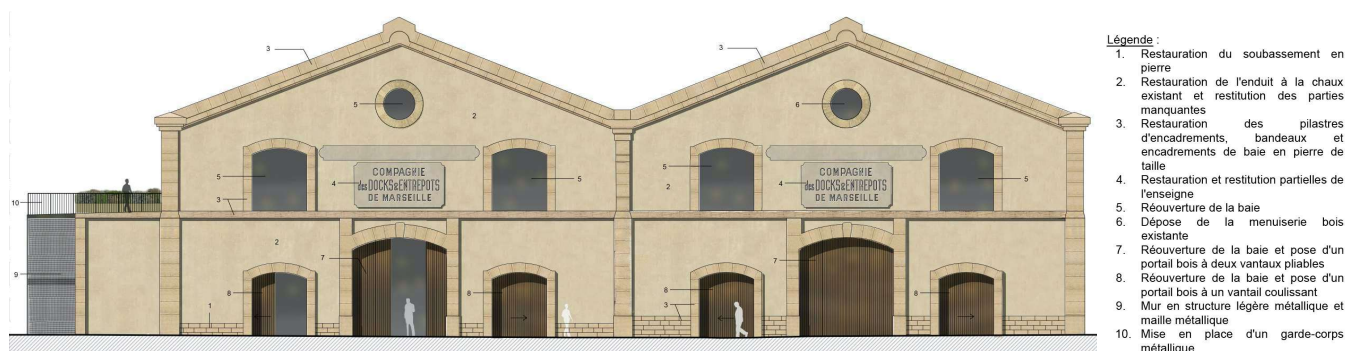
*Projet de restauration des deux pignons*

La démolition de l'actuel immeuble du GPMM permettra de révéler l'état sanitaire des pignons. Le projet prévoit la restauration des maçonneries ainsi que la reconstitution des parties manquantes. Toutes les baies seront rouvertes, et la sécurisation des deux halles sera assurée par des portes en bois, battantes et pliables ou coulissantes. Lorsqu'elles seront repliées, le public pourra entrer librement par ces portes monumentales, accédant à l'intérieur des halles et profitant de la perspective ouverte sur la mer et l'horizon lointain.

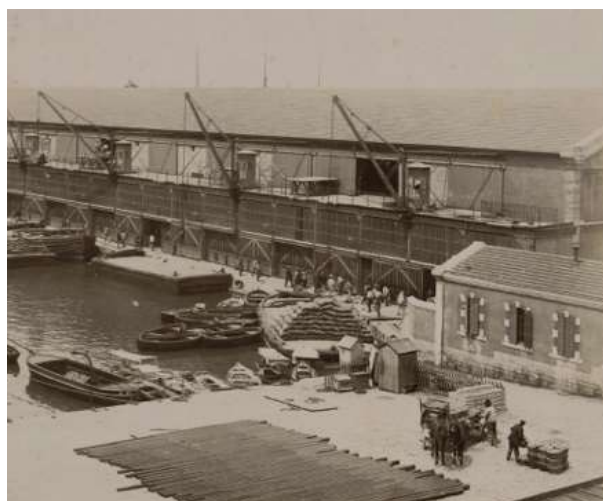
*Extrait de la vue générale d'un Quai de la Compagnie des Messageries Maritimes au port de commerce, Marseille, 1898-1899*

Notre étude de l'évolution des façades, et notamment de la façade sud de la halle sud, nous a permis d'approfondir les détails architecturaux et de dégager des pistes de projet inspirées de l'histoire du site. À l'origine, une bande épaisse intégrant la coursive sud séparait l'intérieur des hangars du quai. Après avoir dégagé la volumétrie ajoutée à l'étage au niveau de la coursive, une nouvelle structure métallique est envisagée, servant de soubassement et de façade, et prolongeant cet espace de transition en s'alignant avec la limite de la ZAR 81. Cette intervention restitue des proportions harmonieuses, rappelant la composition d'origine en trois niveaux, tout en ajoutant un volume intermédiaire qui évoque le passé dans un langage architectural résolument contemporain.

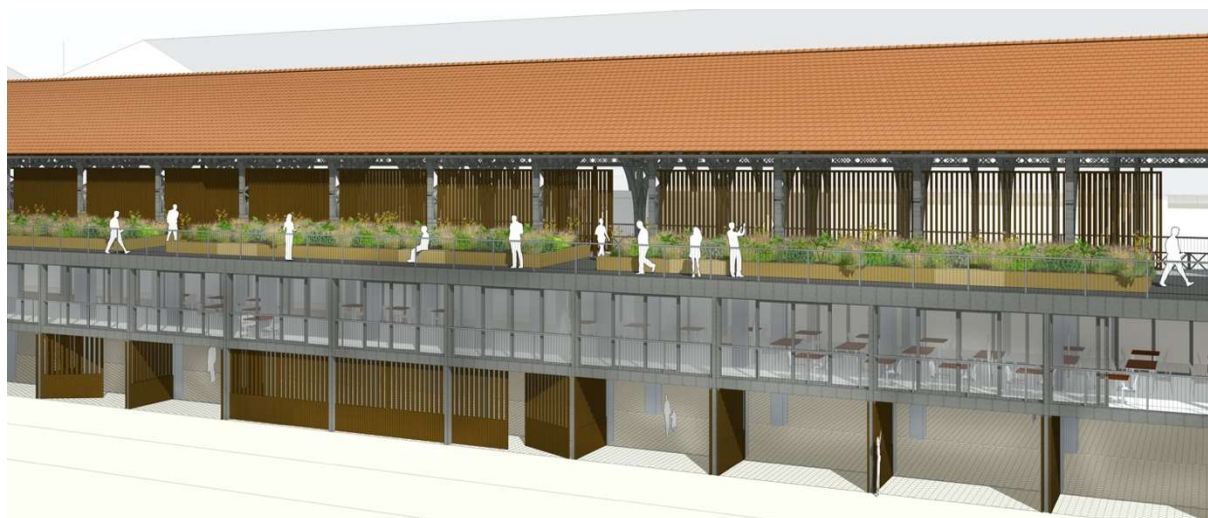
*Perspective du principe de projet de la façade sud de la halle sud*

Les grands portails coulissants en bois, qui s'ouvraient à l'origine sur le quai, sont repensés pour devenir des éléments architecturaux dynamiques, animant l'épaisseur du passage au rez-de-chaussée et servant à la fois de brise-vent, de fermeture et de sécurisation pour la halle et le quai. En position ouverte, l'espace de la halle sud s'étend

visuellement jusqu'au quai, glissant sous la façade épaisse. À l'étage, une plateforme recréée se transforme en une grande promenade végétalisée suspendue, reliant l'intérieur de la halle à l'extérieur par une façade perméable en claire-voie, créant ainsi un lien fluide entre les deux espaces.

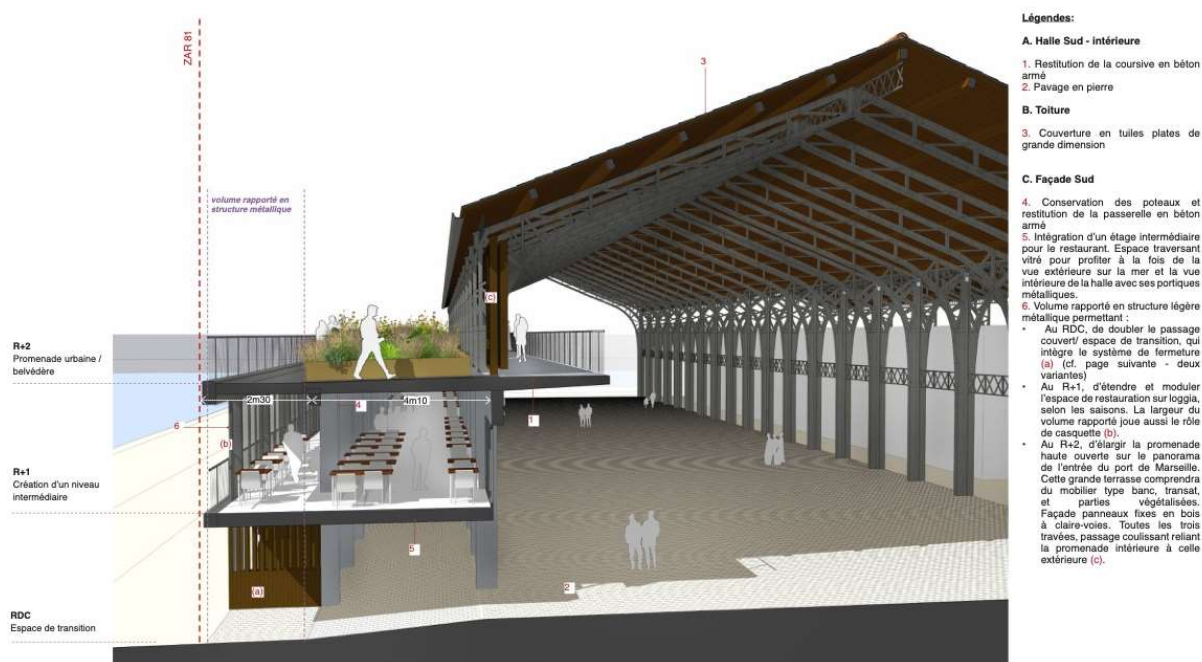
*Coupe perspective du principe de projet de la façade sud de la halle sud*

La structure de façade sud se compose des poteaux métalliques encastrées en pied dans les fondations neuves sur pieux. Ce principe de calcul nous permet de réduire la déformation globale de structure sous les charges de vent.

Le plancher intermédiaire au premier étage et la toiture terrasse végétalisée sont en structure béton armé. Le chemisage béton au droit des poteaux métalliques de la façade sud de la halle sud sera conservé.

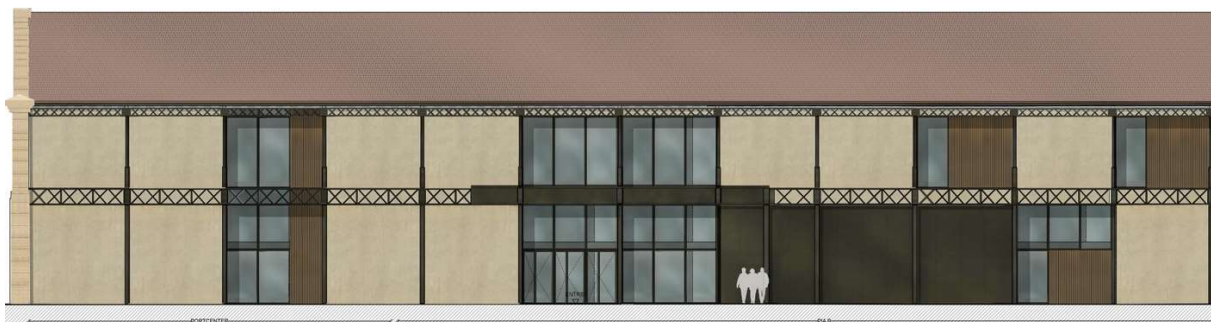
Principe du projet de la façade nord de la halle

Après la dépose de chemisage béton existant, les poteaux métalliques de la façade seront à renforcer. Les renforts des poteaux sont réalisés par le moilage des profilés métalliques de type UPE. Au vu des charges de couvertures prévues, les fondations existantes de la façade seront à renforcer.

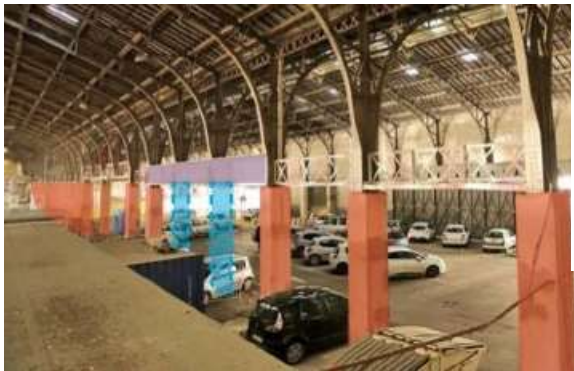
*Vue depuis le côté ouest de la halle sud*

Suppression des enrobages en BA et restauration des poteaux métalliques
-

Dépose du linteau des années 80 et réemploi et/ou restitution de poutres treillis identique au modèle existant
-

Restitution poteau

Concernant la structure, il est envisagé de démonter les deux dernières travées à l'ouest, dont la dernière, constituée d'un portique remanié, afin de faciliter l'intégration du nouveau bâtiment dans une épaisseur construite proportionnée à l'ensemble. Les éléments des portiques démontés seront, dans la mesure du possible, réutilisés pour restaurer et restituer les structures des deux halles, préservant ainsi l'intégrité et l'harmonie du projet.

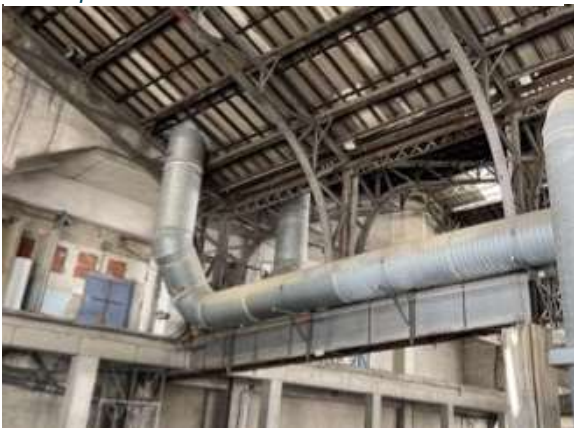
*Vue du portique remanié côté ouest*
