# Réhabilitation des épis 2 et 3 du littoral sur la commune de Sainte-Marie-la-Mer

Dossier référence 008237/KK P - Réponse aux demandes de compléments dans le cadre d'un examen au cas par cas

PERPIGNAN MEDITERRANEE METROPOLE

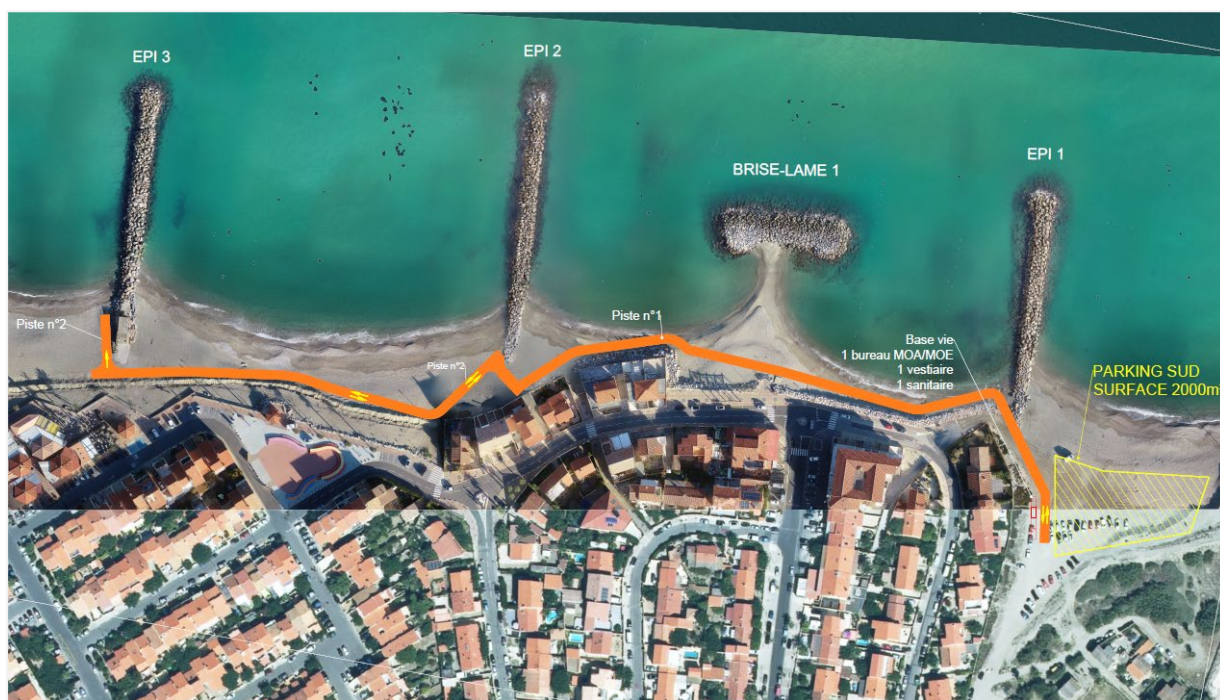
Le plan d'accessibilité et d'implantation de la base vie et des zones de stockage principales est présenté ci-après.

Figure 4 : Accessibilité du site et organisation du chantier

Au total, deux pistes de chantier provisoires et carrossables seront réalisées pour les engins de chantier : la première partira du parking Sud pour atteindre l'épi n°2, la seconde effectuera le trajet entre l'épi n°2 et l'épi n°3 (Figure 4).

Les zones de stockage principales et la base vie seront placées au niveau du parking Sud, sur une surface de 2 000 m<sup>2</sup>. Ce site est actuellement utilisé comme parking pour les personnes voulant accéder à la plage en voiture. Le stockage des engins et produits polluants sera effectué sur des aires étanches.
