# TERRITOIRE DE LA PORTE DES LANDES

## Création de la bâche d'alimentation en eau potable au forage de Lagagnan – Lot n°1

### Commune de POMPOGNE

- > Note complémentaire relative au fonctionnement du trop-plein et de la vidange des réservoirs

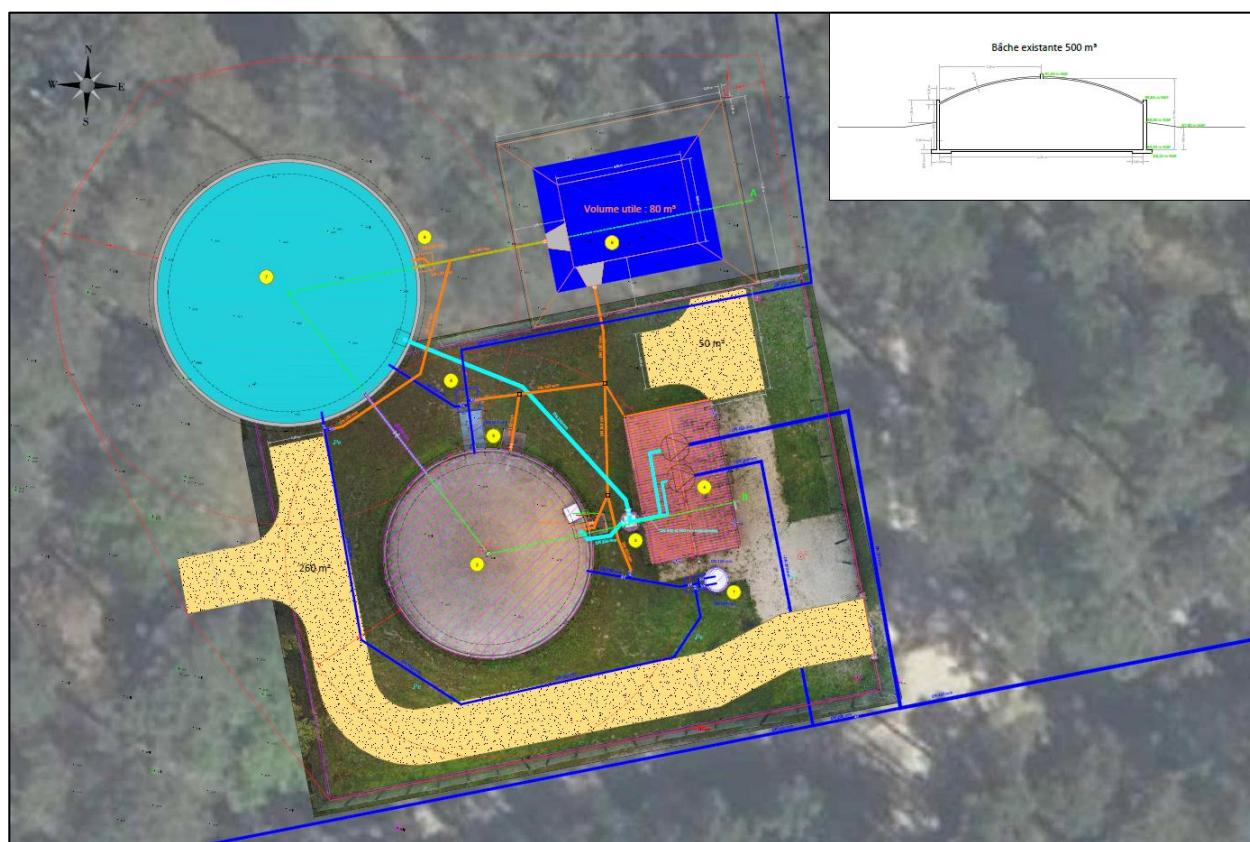
*Plan de projet provisoire*

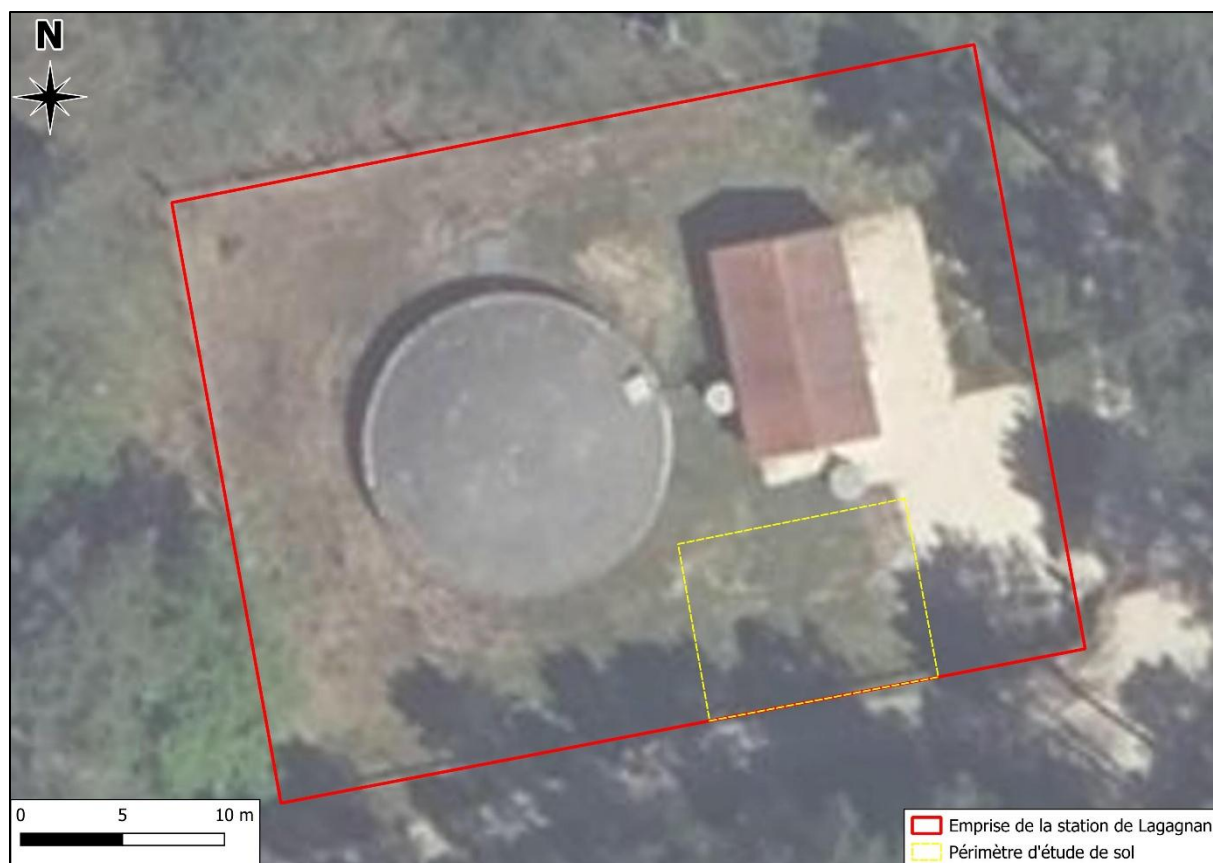
*Localisation de la zone investiguée par GEOTEC*

Lors d'une précédente étude d'avant-projet pour la mise en place d'une unité de traitement au sein du PPI de la station de Lagagnan, une étude de sol de type G2AVP a été commandée par EAU47.

L'entreprise GEOTEC est intervenue dans la zone identifiée sur la figure suivante.

Lors de la foration, le technicien a indiqué avoir perdu plusieurs tiges de tarière à l'avancement du sondage. Ce dernier présumait la présence d'une cavité.

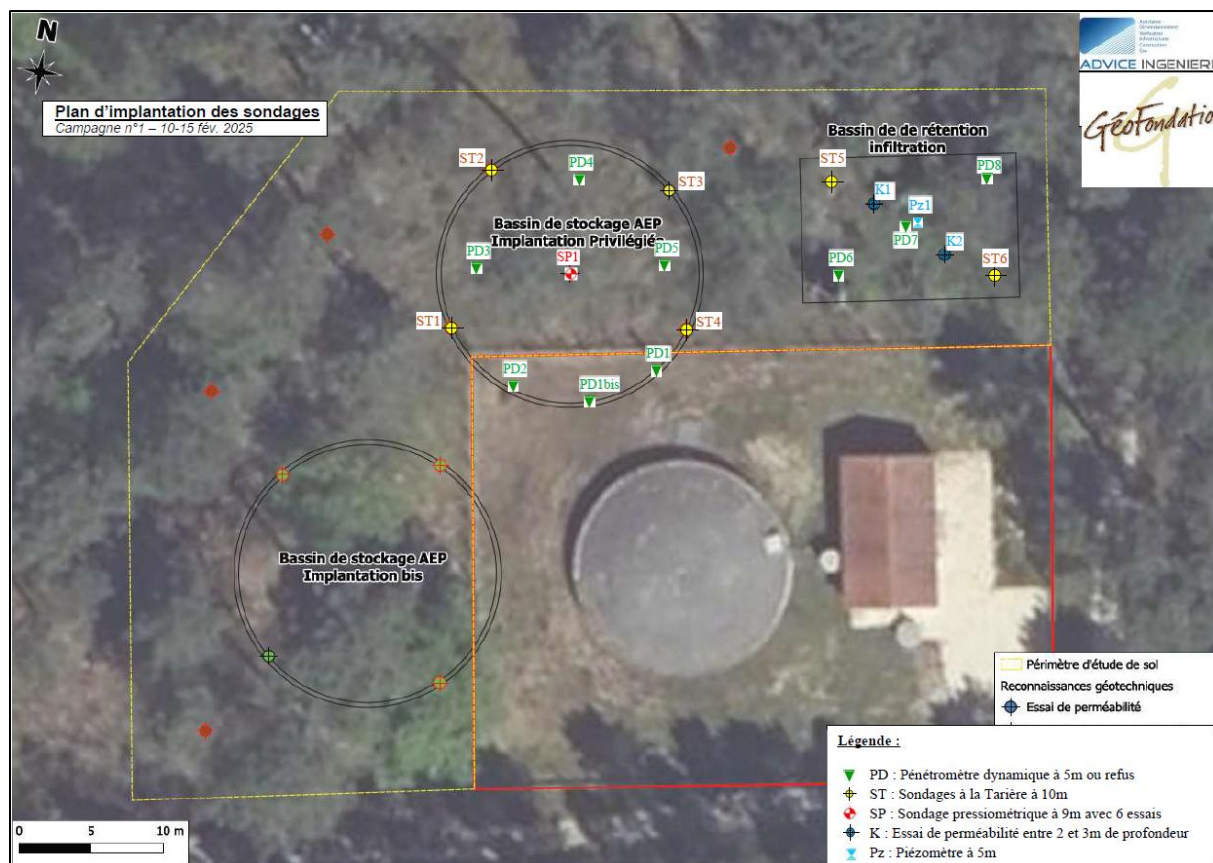
*Plan de sondage de l'étude de sol réalisée par GEOFONDATION*

Une étude géotechnique a été réalisée par le bureau d'étude GEOFONDATION en 2025 dans le cadre de la construction d'une nouvelle bache de stockage d'eau potable.

Cette étude n'a pas révélé de cavité dans la zone accueillant la nouvelle bache de stockage :
