## **Bo-302| ETUDE MORPHOLOGIQUE ET D'IMPACT HYDRAULIQUE DU SITE DE SANFLA AU PUY- STE-REPARADE**

| Rev | Rédigé par | Approuvé par | Modifications | Date |
|---|---|---|---|---|
| A | F. Mercier<br>K. Attignon | K. Méry | Document initial | 23/02/2026 |

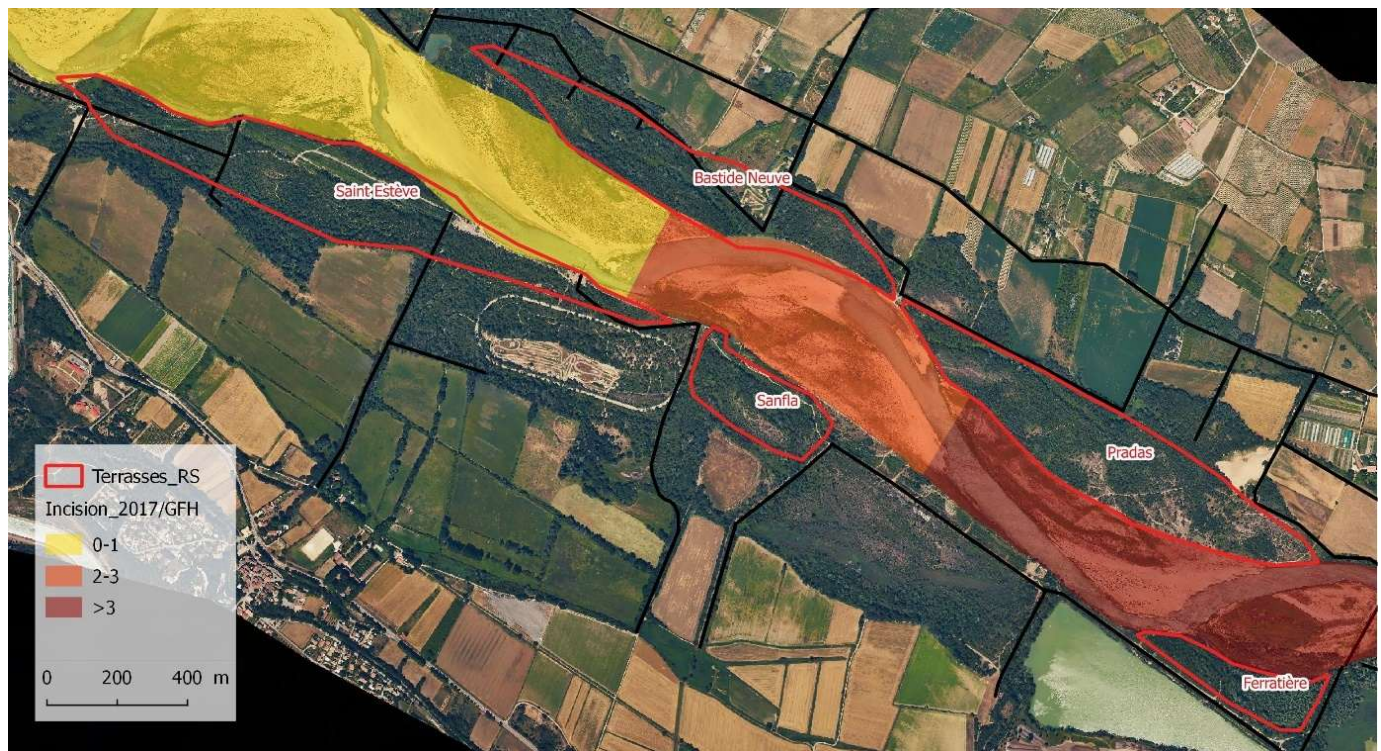
Figure 3: Terrasses latérales analysées sur le secteur de Villelaure, comparaison de l'incision du profil en long d'étiage de 2017 et du profil en long levé par les Grandes Forces Hydrauliques (extrait du rapport d'Etudes préalables : inventaire des sites potentiels et analyse des enjeux ; B0-206 & B0-302 Recharge sédimentaire en Moyenne et Basse Durance, SMAVD 2020)

Sur le secteur de Villelaure, cinq terrasses latérales ont été analysées au regard de leur potentiel intérêt pour la recharge sédimentaire (cf. Figure 3), dont la terrasse de Sanfla. Situé juste en aval des seuils de Pertuis, le lit de la Durance au droit du Puy-Sainte-Réparate présente une incision importante, pouvant excéder 3 m, au droit des terrasses amont. Le secteur présente des bancs perchés dans le lit mineur, sur lesquels l'absence de végétation est assurée par les opérations d'essartement. Représentant des volumes disponibles potentiellement importants, l'intérêt morphologique d'une recharge sédimentaire réalisée à partir d'extractions sur les sites ciblés en lit majeur est fort.
