# SOCIÉTÉ PAUL RICARD

## OPERATION DE RECHARGEMENT DE LA PLAGE DE BENDOR – ILE DE BENDOR - BANDOL

NOTICE D'INCIDENCE DANS LE CADRE DE LA DEMANDE D'EXAMEN AU  
CAS PAR CAS

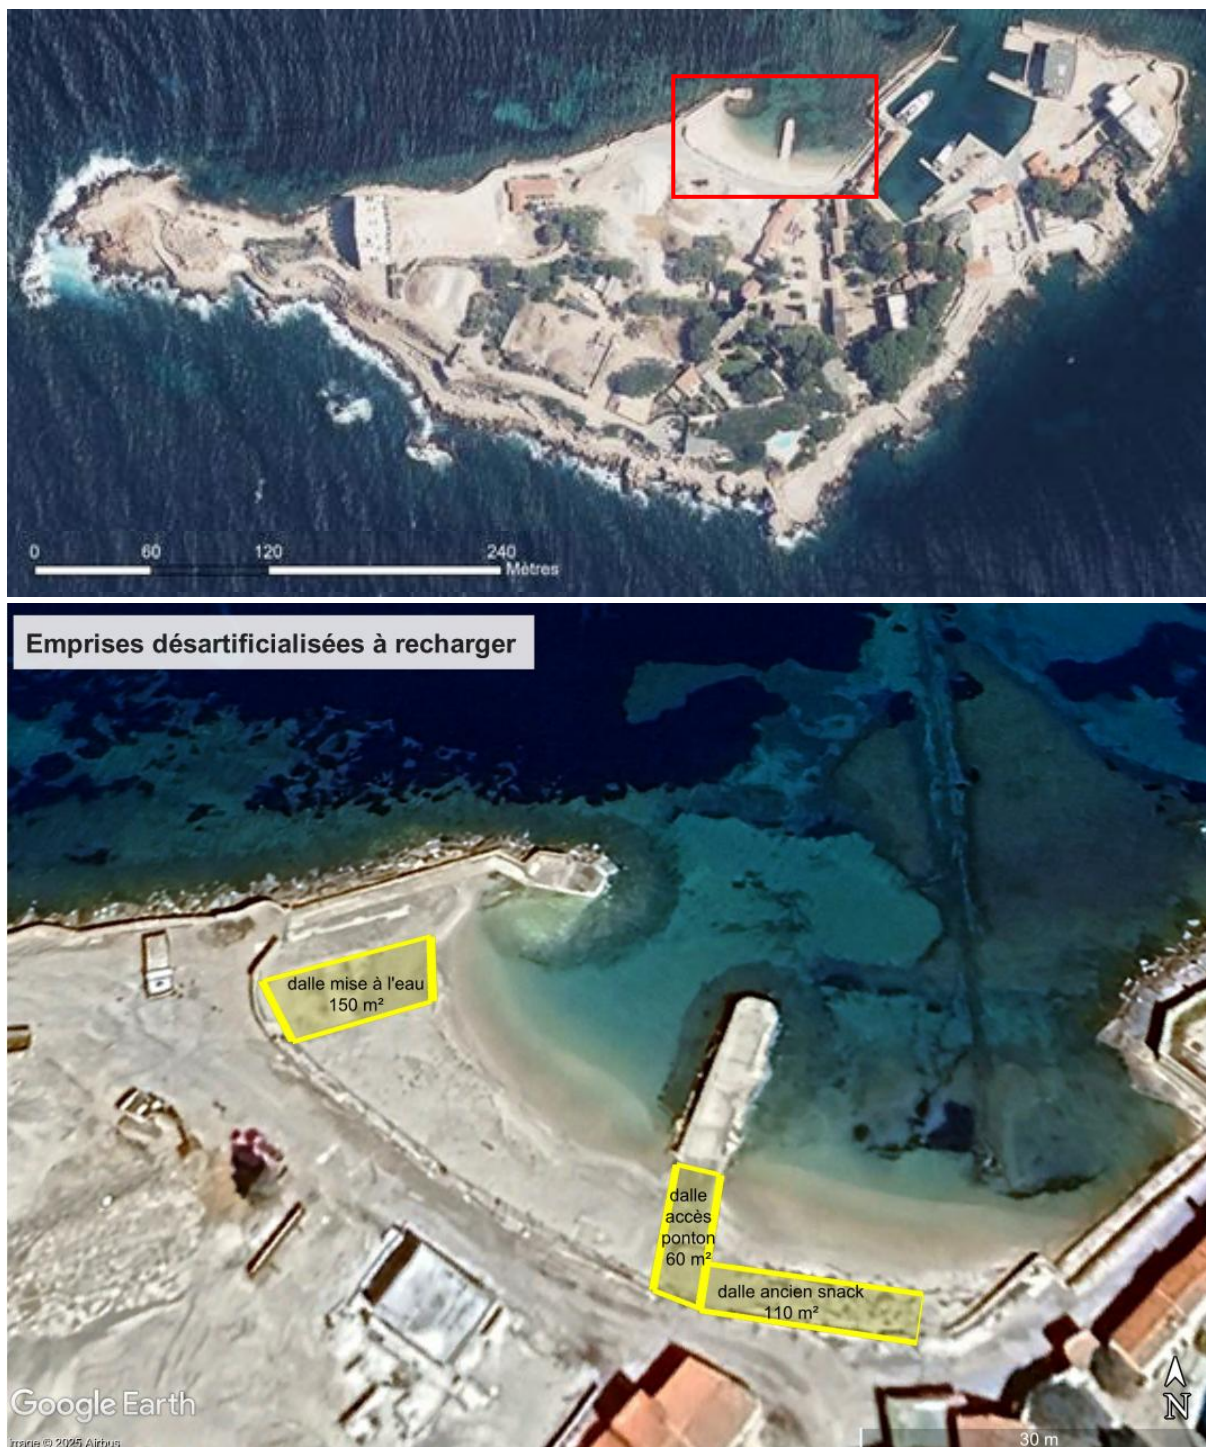
Figure 2 : Localisation des zones concernées par le rechargement de la plage de Bendor

La plage de Bendor se situe au Nord de l'île de Bendor, à l'Ouest du Port-abri. Cette plage s'étend sur 80 m de long, avec une largeur maximale de 20 m.

La zone de rechargement concerne trois secteurs désartificialisés, soit une surface totale d'environ 320 m<sup>2</sup>.

La zone de rechargement concerne les trois secteurs désartificialisés, soit une surface totale d'environ 320 m<sup>2</sup> (Figure 2).

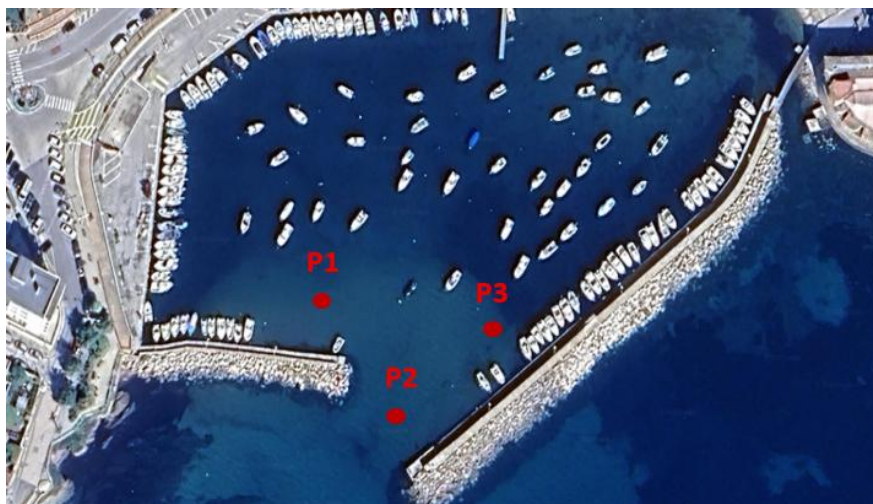
Figure 4 : Plan d'échantillonnage sédiments de la passe d'entrée - port Saint-Louis

Une campagne de caractérisation des sédiments de la passe d'entrée du port Saint-Louis du Mourillon a été effectuée le 26/02/2025.

Un échantillon moyen PASSE ENTREE a été analysé, constitué de 3 échantillons élémentaires (P1 + P2 + P3).

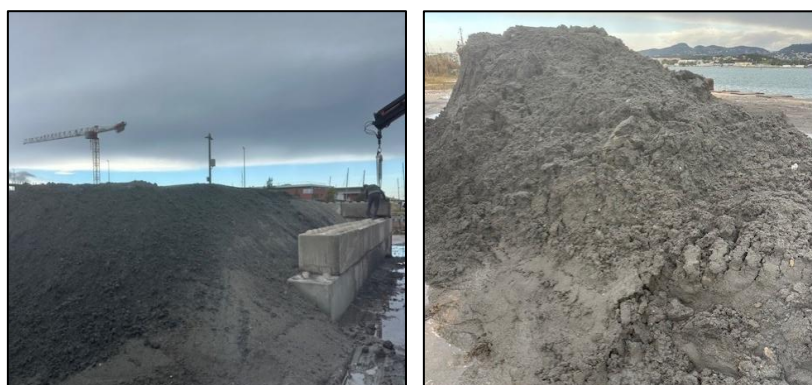
Figure 5 : Photographies des sédiments stockés à terre provenant du dragage du port Saint-Louis du Mourillon (Galatea, mai 2025)

Des prélèvements ont été réalisés le 19/05/2025 sur la zone de stockage temporaire des sédiments dragués, afin de constituer un échantillon moyen (Mourillon 2025, Figure 5). Les analyses ont alors porté sur les paramètres de l'arrêté du 12/12/2014, relatif aux conditions d'admission des déchets en installation de stockage des déchets inertes (ISDI).

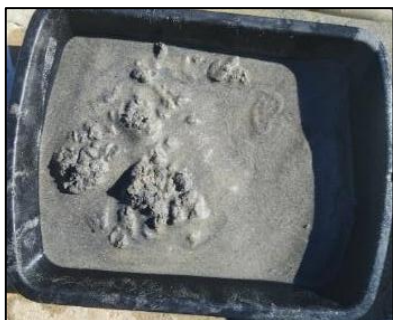
L'échantillon moyen PASSE ENTREE se compose principalement de sables. Il ne comporte pas de débris végétaux. La couleur du sédiment tend vers le gris clair. Aucune odeur particulière n'a été relevée.

Les sédiments de la passe d'entrée sont des **sables peu envasés** (85 % entre 63 et 2000  $\mu\text{m}$ ), bien calibrés autour d'une **granulométrie médiane (D50) de 231  $\mu\text{m}$**  correspondant à des sables moyens. La **part de fractions fines (<63  $\mu\text{m}$ ) est de 15%**, composée essentiellement de limons. Ces sables sont peu envasés.

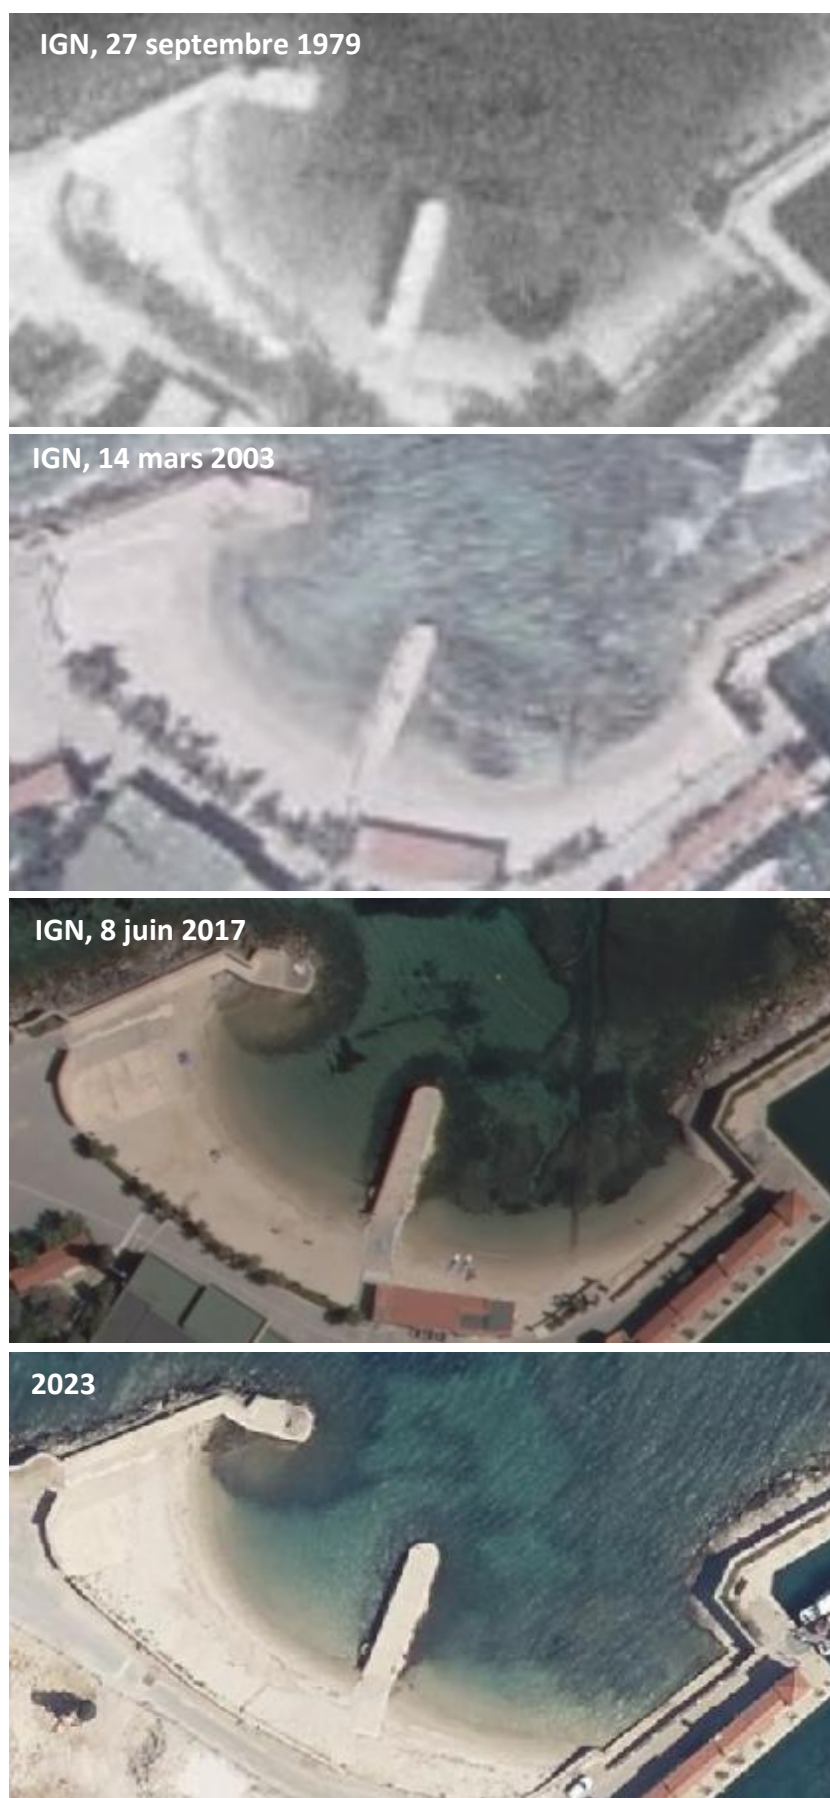
Figure 9 : Photographies aériennes et évolution du trait de côte de la plage de Bendor

Une comparaison visuelle du trait de côte peut être réalisée à partir des photographies aériennes et satellitaires issues des bases de données de l'Institut Géographique National (IGN) (cf. Figure 9).

Cette plage de taille réduite est contenue par des ouvrages qui limitent le transit littoral et permettent un maintien du stock de sable.

**Cette analyse ne met pas en évidence d'évolution significative du trait de côte au droit de la plage de l'île de Bendor.**
