# 1. Site – Problématique - Objectifs

Front de mer de Digosville

## Problématique

Franchissements importants des ouvrages en front de mer lors de fortes tempêtes

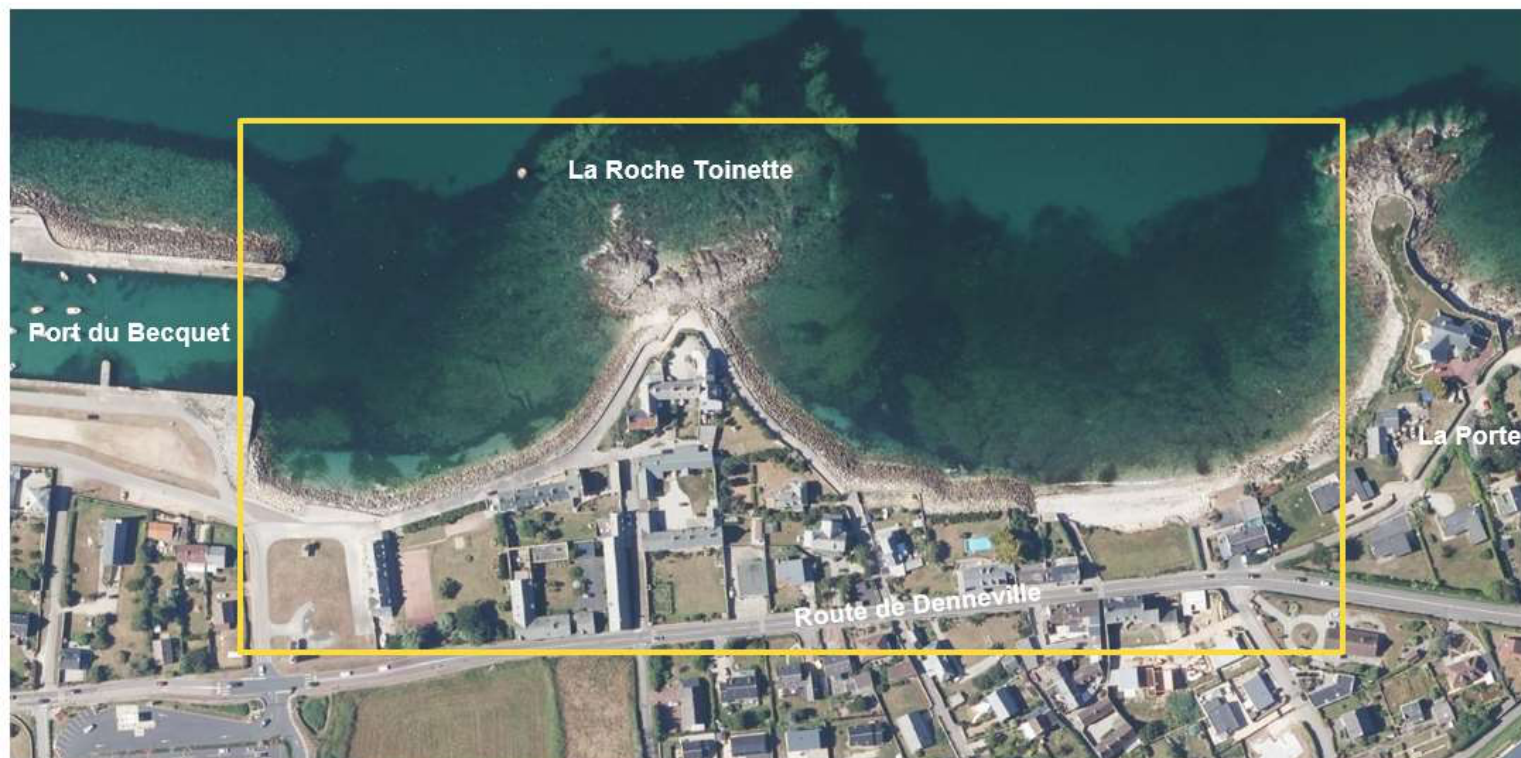
A l'est de Cherbourg

Au droit de la Roche Toinette

Front de mer protégé par des ouvrages (enrochements + murs)

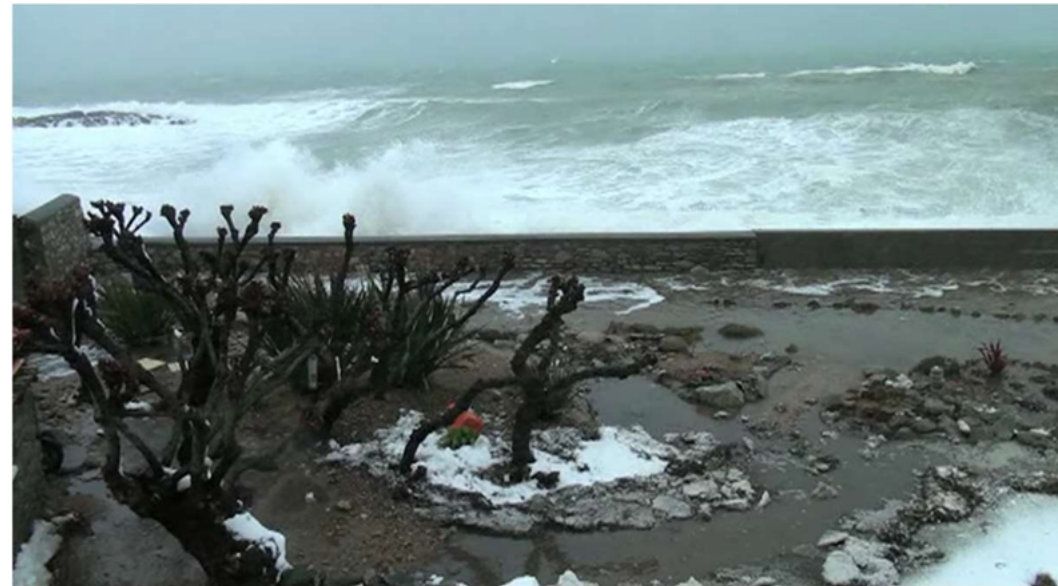
*Exemple de franchissements par paquets de mer à l'est du site (Mars 2013)*

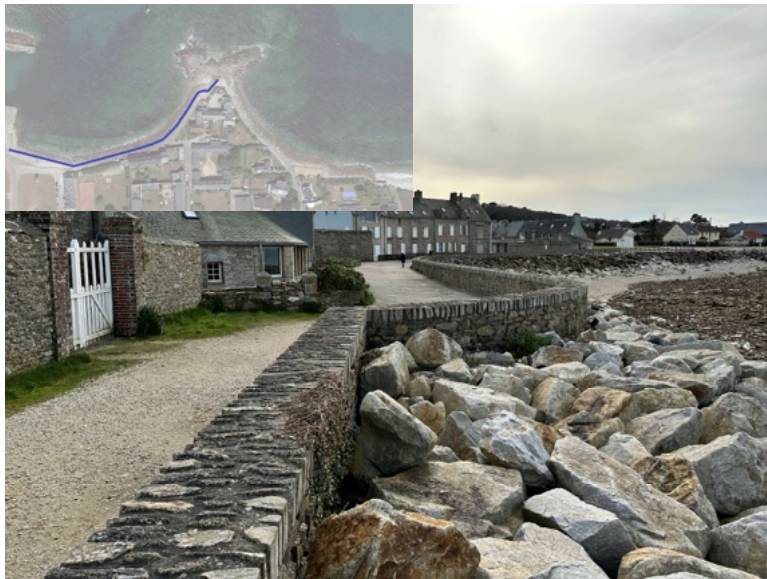
Côté ouest de la roche Toinette : mur sub-vertical avec enrochement naturel surmonté d'un parapet

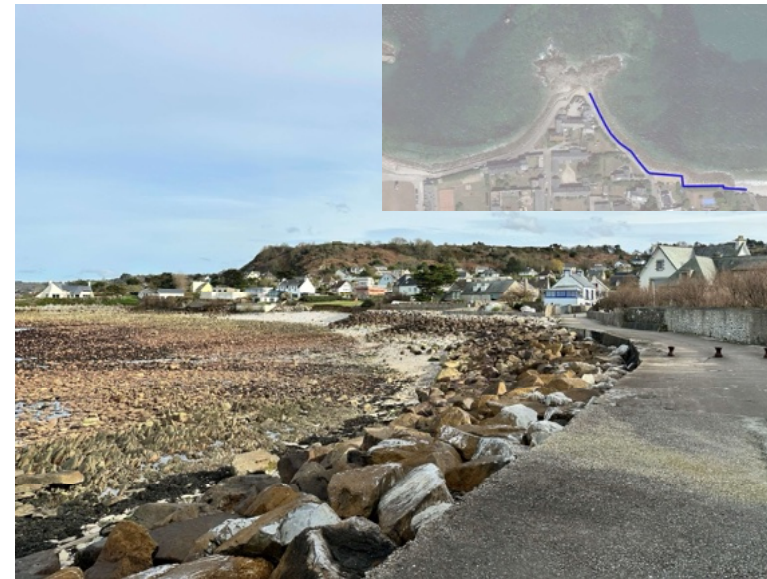
Côté est de la roche Toinette mur sub-vertical avec enrochement naturel **absence de parapet**

**Le côté Est est le plus vulnérable**

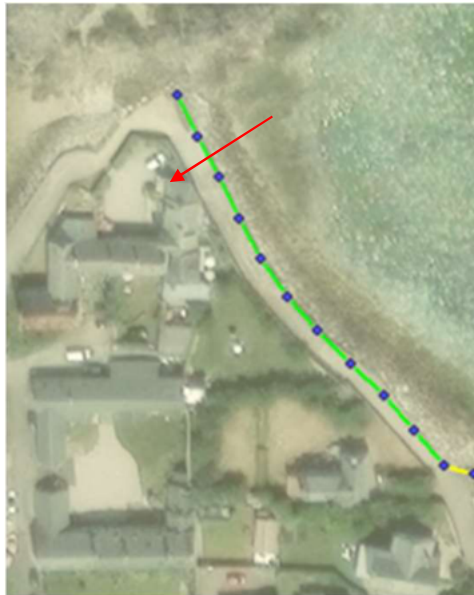
- Muret type chasse-mer de hauteur 60cm ou 1m
- Solution technique: ancrage du muret dans le mur existant
- Barbacanes

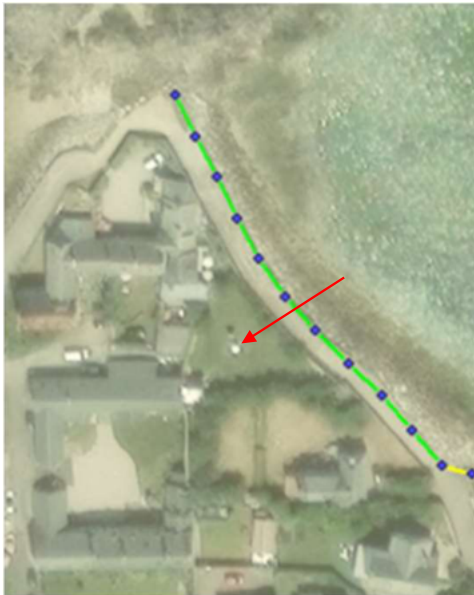
- Muret type chasse-mer de hauteur 60cm ou 1m
- Solution technique: fondation du muret dans les terrains sous la dalle
- Barbacanes

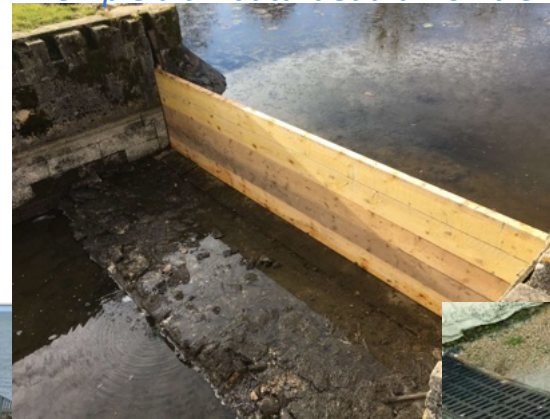
*Exemple d'un batardeau amovible*

- Mise en place d'un batardeau amovible
- Creusement d'un caniveau avec grille d'évacuation

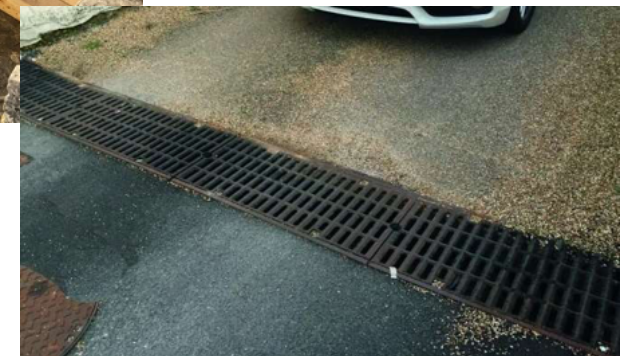
*Exemple de caniveau d'évacuation*

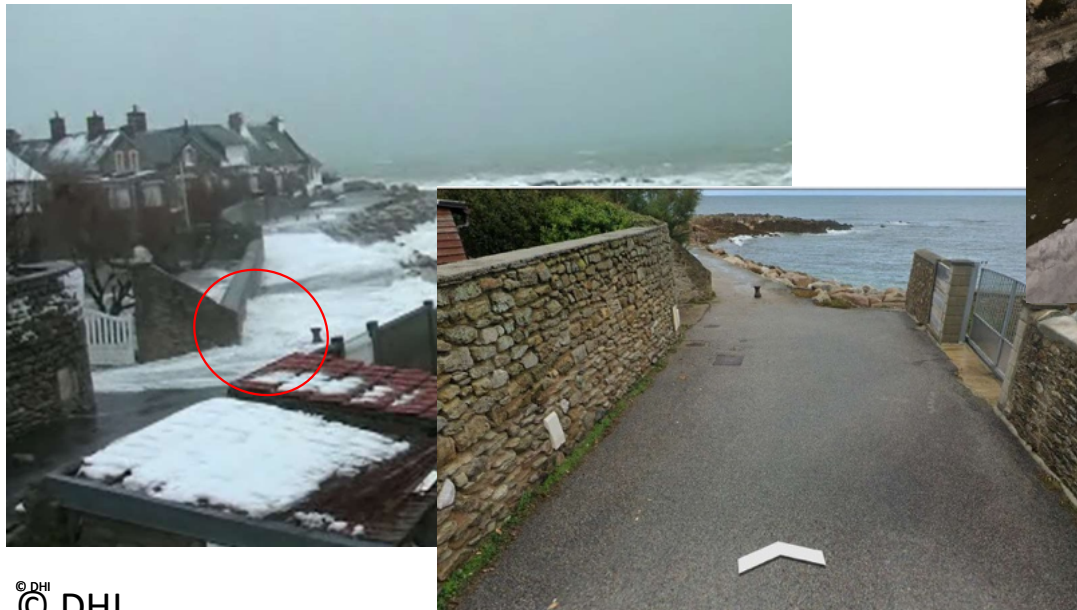
**Batardeau envisagé plutôt devant le portail d'une propriété privée**

**Objectif : éviter les remontées d'eau par la rue Les Tamaris**

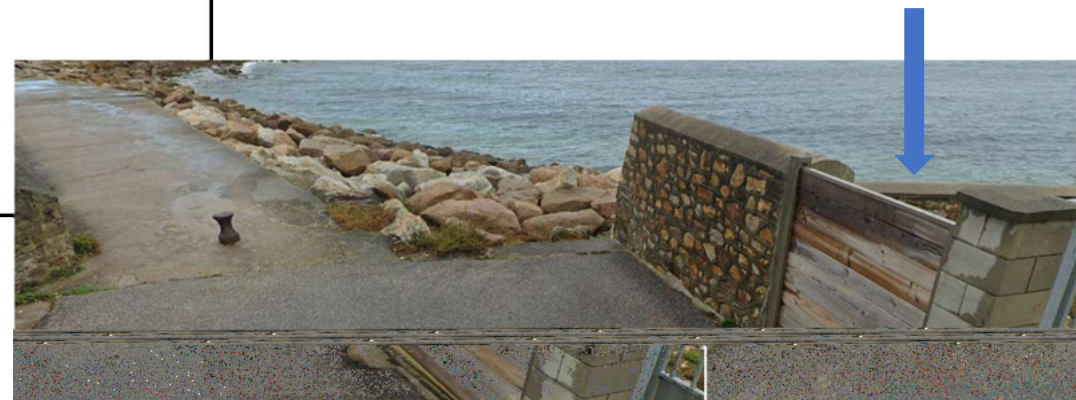
Muret existant

**Longueur du parapet envisagé : 90/95 m**
