**MÉTROPOLE  
NICE CÔTE D'AZUR**

## **ST JEAN CAP FERRAT AMENAGEMENT DE L'AVANT PORT**

### **Annexe 1 : Résumé non technique de l'étude d'impact**

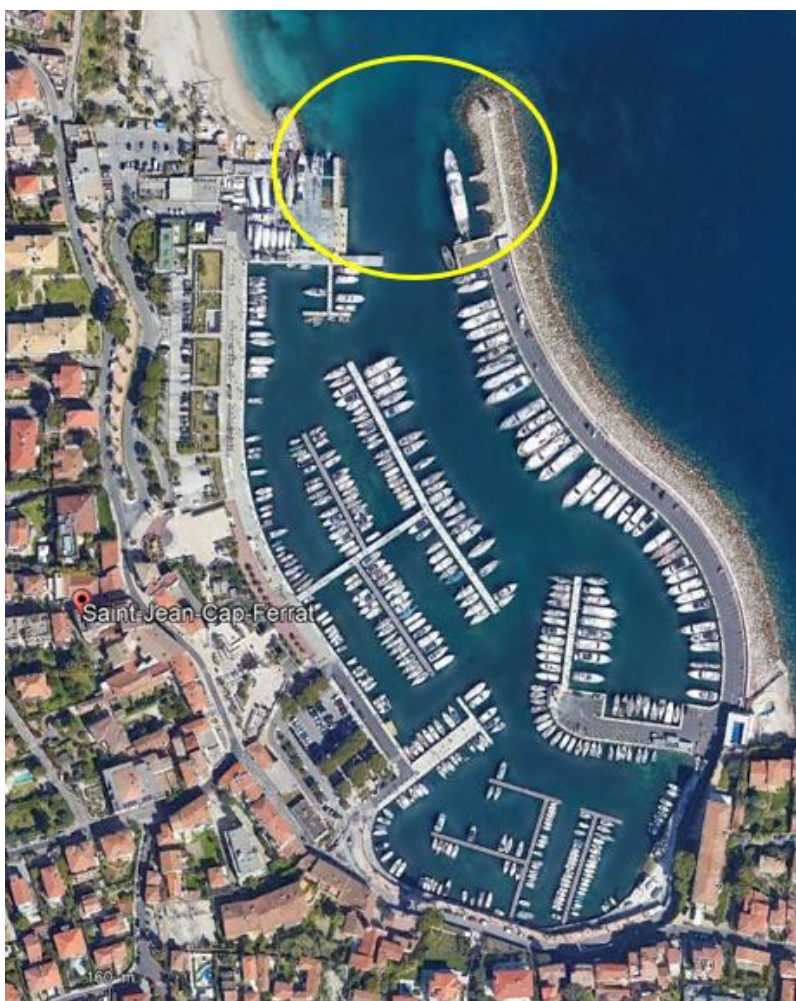
Figure 1: Avant-port

Les travaux envisagés concernent l'avant-port.

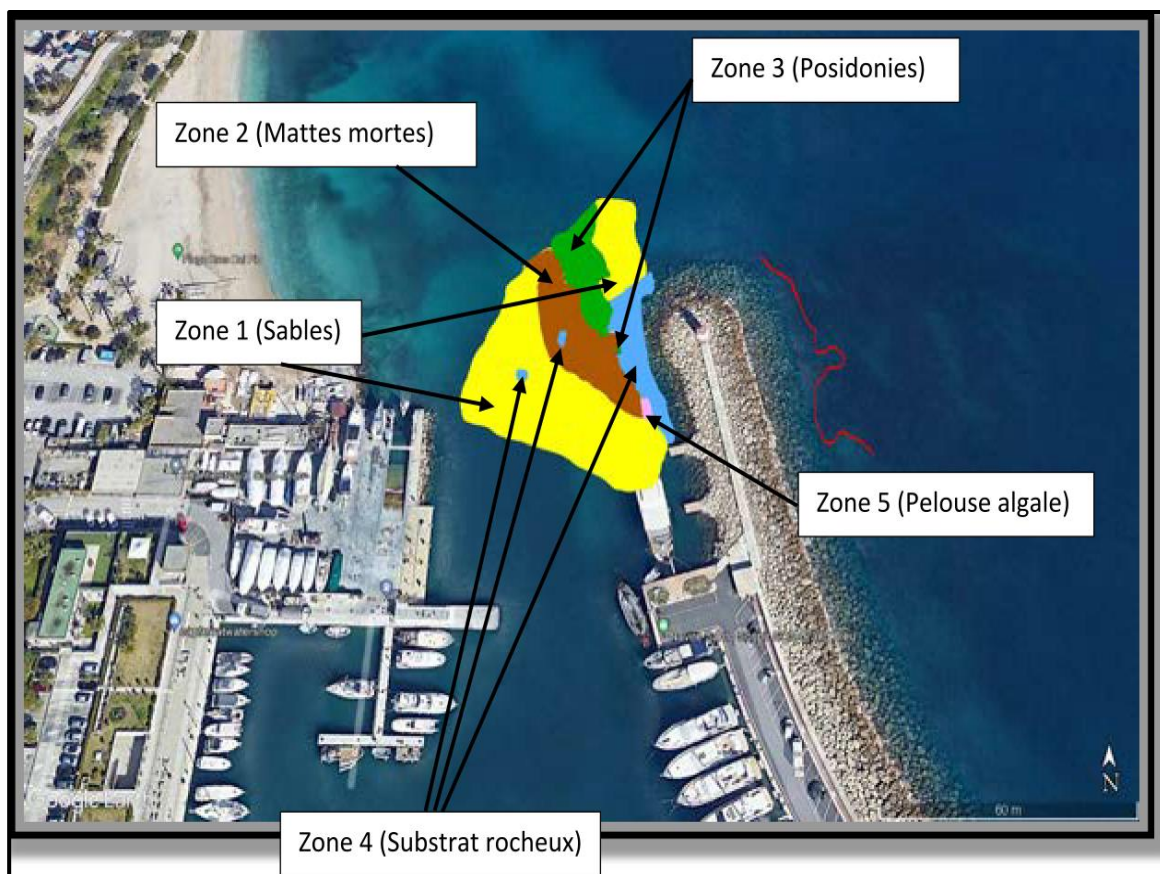
Figure 8: Cartographie des biocénoses marines de la passe d'entrée du port St-Jean-Cap-Ferrat (Rebouillon, mars 2023)

La cartographie des biocénoses marines dans l'avant-port de Saint-Jean-Cap-Ferrat a été réalisé par le bureau d'études Galatea en Novembre 2022 et complété par Pierre REBOUILLON en Mars 2023. Les rapports sont disponibles en annexe de l'étude d'impact.

Des espèces protégées ont été observées sur le secteur d'étude :

- **la posidonie** (*Posidonia oceanica*) sous les formes :
  - D'un herbier de plaine morcelé du côté large de la digue du port.
  - D'une multitude de patches, d'ilots et de faisceaux isolés dans la partie nord/nord-ouest de la zone d'étude.

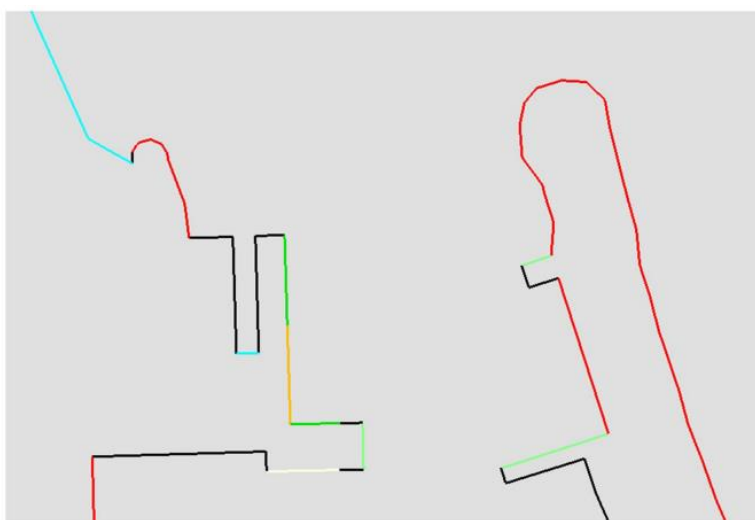
Les modifications apportées par rapport à la configuration existante sont les suivantes :

- le talus en enrochement dans le prolongement du quai d'avitaillement est remplacé par des caissons double Jarlan ;
- le quai d'accueil élargi est composé d'un double Jarlan côté avant-port, d'un simple en bout de quai ainsi que des alvéoles libres pour la mise en place de gabions pour nurseries à poissons côté port ;
- le quai à talus amortisseur retour de la digue du large est démoli au profit d'un caisson simple Jarlan reculé, rétréci latéralement et allongé ;
- les deux ducs d'albes le long de la digue du large dans l'avant-port sont supprimés, un caisson double Jarlan est ajouté côté musoir, servant aussi de pile de soutien à la dalle du nouveau quai de l'avant-port.

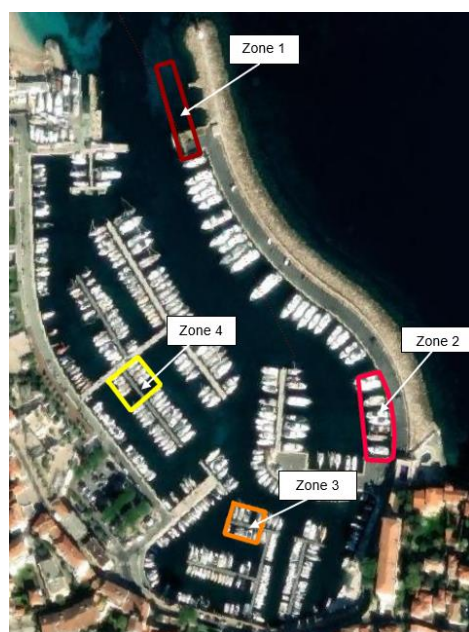
Figure 14: Repérage des zones témoins dans le port de Saint-Jean-Cap-Ferrat

Les champs d'agitation zoomés sur les bassins portuaires en configuration existante et de projet sont en occurrence annuelle sont comparés ci-après :

Répartition statistique des hauteurs  $H_{m0}$  (ou  $H_s$ ) en zone 2, coin Sud-Est du port

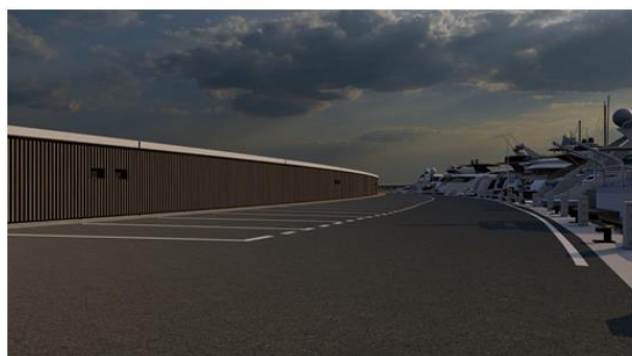
Perception depuis le Quai avant-port - Insertion paysagère simulation 3D

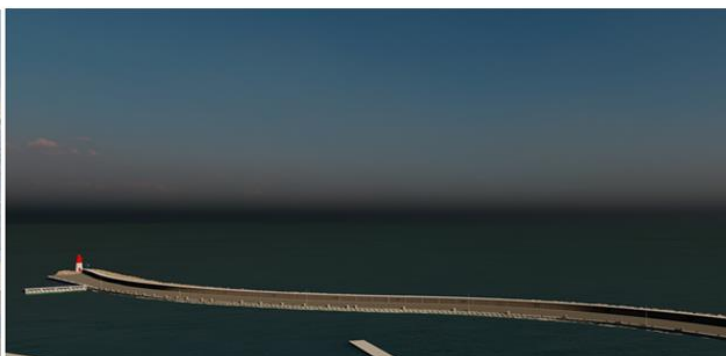
Perception depuis les hauteurs de la nouvelle silhouette du port - Quai avant-port - Insertion paysagère simulation 3D
