# **RGM5 – Système d’endiguement de Bardouville**

**Demande d’autorisation de modification du site classé**

## **NOTE D’IMPACT PAYSAGER**

Syndicat Mixte de Gestion de la Seine Normande

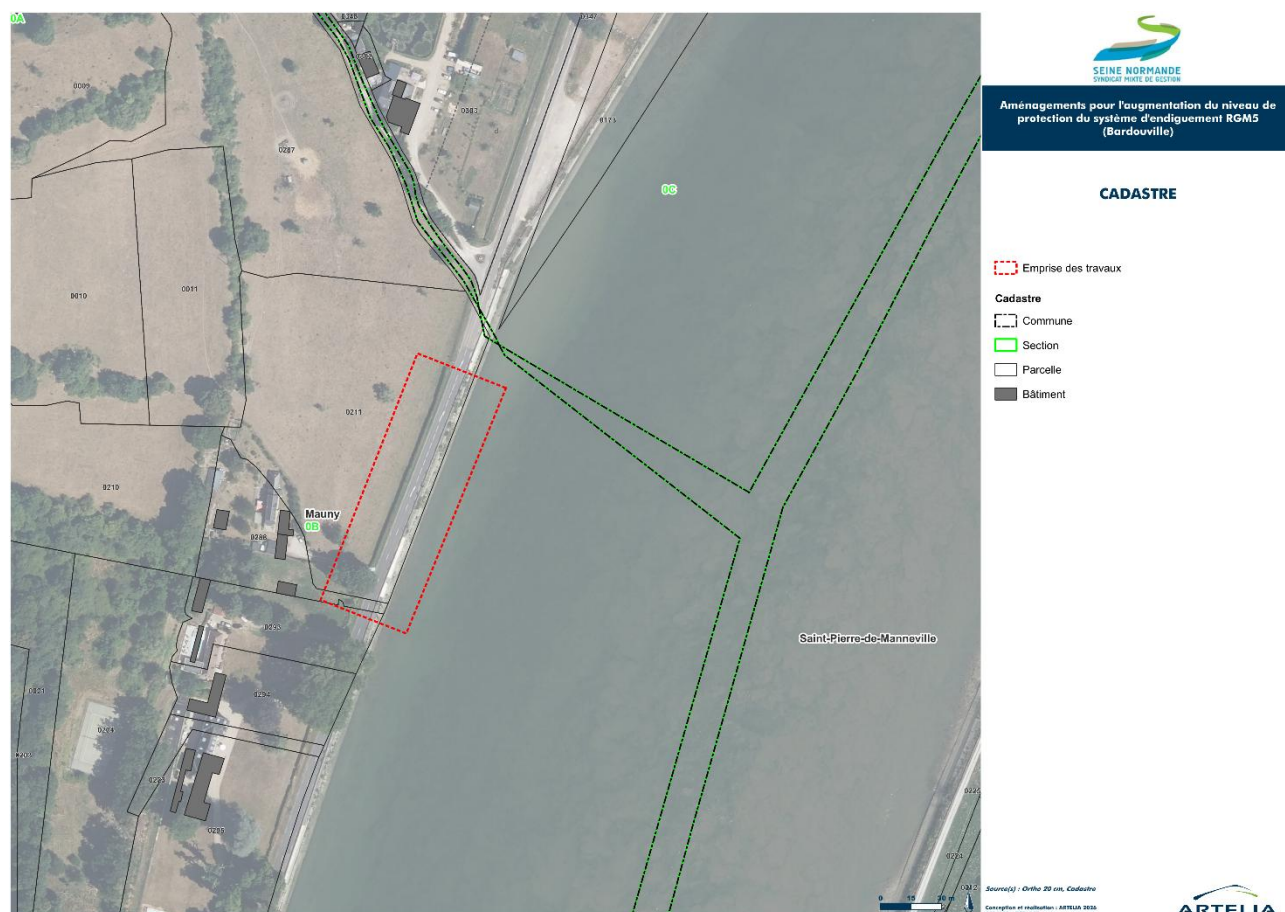
Figure 2 Localisation de la zone de travaux

Les travaux concernent un tronçon de 130 m du système d'endiguement de Mauny-Bardouville, plus précisément le tronçon 2.2, sur lequel sont prévus des travaux de confortement minimal de la route-digue RD64, sur les berges de la Seine. Ces interventions visent notamment à rehausser le niveau de sûreté de l'ouvrage jusqu'à sa crête.

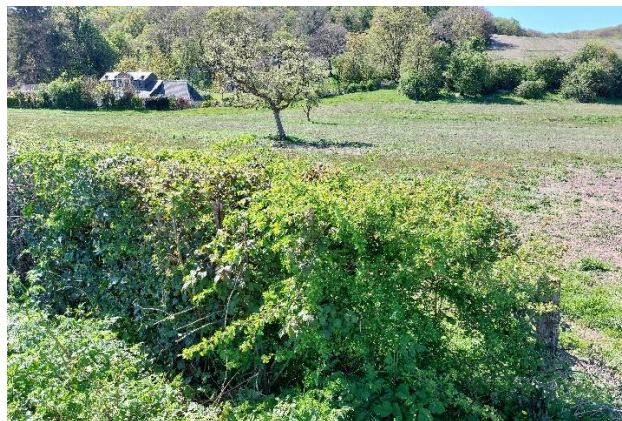
Figure 14 Vue n°4 sur la haie située entre la route et la prairie. Implantée dans l'emprise du projet, elle devra être supprimée pour permettre les travaux de renforcement de la digue. Présence d'aubépine (*Crataegus monogyna*), Cornouiller (*Cornus sanguinea*), érable champêtre (*Acer campestre*), etc.

- La présence d'une haie arbustive basse, qui assure aujourd'hui une liaison avec le paysage environnant. Sa suppression, nécessaire au projet, entraînera une légère ouverture visuelle entre la digue et la prairie. Compte tenu de sa faible hauteur et de la nature des essences, essentiellement arbustives, l'enjeu est qualifié de faible.
- Les relations visuelles entre la digue et la rive opposée, notamment la perception du perré et de la murette en béton. L'enjeu reste faible, près de 300 m séparant les deux points de vue.
- Quelques points de vue ponctuels sur le perré depuis la route départementale 64, également associés à un enjeu faible.

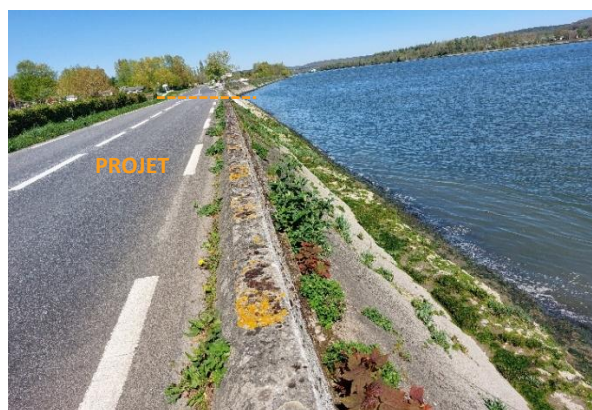
Figure 18 Vue n°8 Etat actuel de la digue : présence d'essences pionnières comme l'érable sycomore ou le Buddléia à travers les fissures du béton.

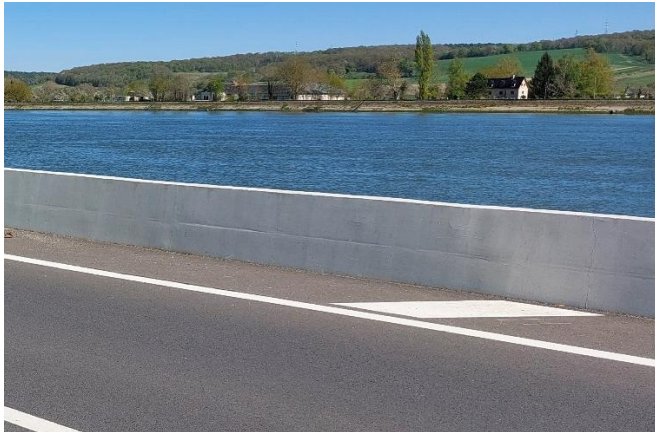
### Murette béton

Reconstruction d'une murette béton fondée jouant le rôle de dispositif routier (MVL) et de protection contre la montée des eaux et les vagues de batillage. Utilisation d'un béton moulé gris classique.

Durant les premières années, le béton présentera une teinte gris clair. Il se patinera progressivement avec le temps jusqu'à atteindre une couleur similaire à celle du béton gris foncé présent sur l'ensemble du linéaire de la digue.

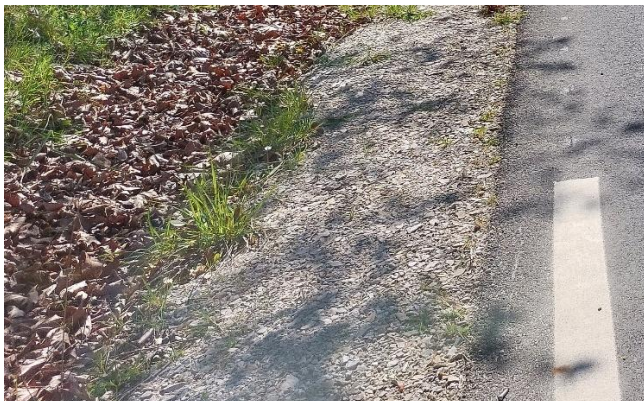
### Reprise du talus aval de la digue

Une couche de matériaux D20/40 mm d'environ 20 cm sera mise en place, avec des éléments pierreux visibles les premières années. Ceux-ci disparaîtront progressivement sous la végétation pionnière, jusqu'à donner au talus un aspect enherbé, en continuité avec l'existant.

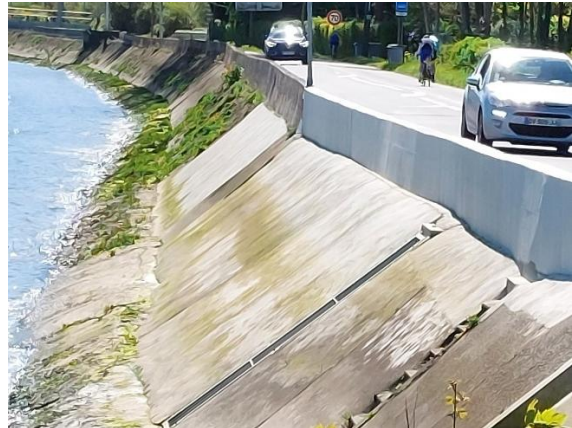
### Perré de la digue

Le perré bas est réalisé en béton C35/45 d'aspect gris clair, avec une couche de propreté de 10 cm et un perré de 20 cm. Le perré supérieur est constitué du même béton, également avec 10 cm de béton de propreté et 20 cm de béton de perré

Le béton aura le même aspect que la murette de soutènement et grisera avec le temps.

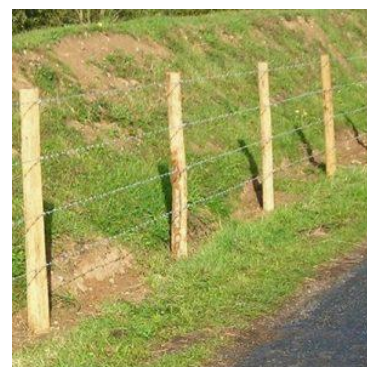
Figure 33 exemple de clôture envisagée

Afin de maintenir la cohérence paysagère et fonctionnelle de la limite parcellaire, la clôture existante sera réimplantée à l'identique après travaux. Il s'agira d'une clôture champêtre de 1,20 m de hauteur, composée de piquets en châtaignier équarris ou fendus, implantés selon un entraxe adapté à la tenue mécanique, et équipée de quatre rangs de fils barbelés galvanisés. L'ensemble sera remis en place conformément à l'état initial et aux usages agricoles locaux.

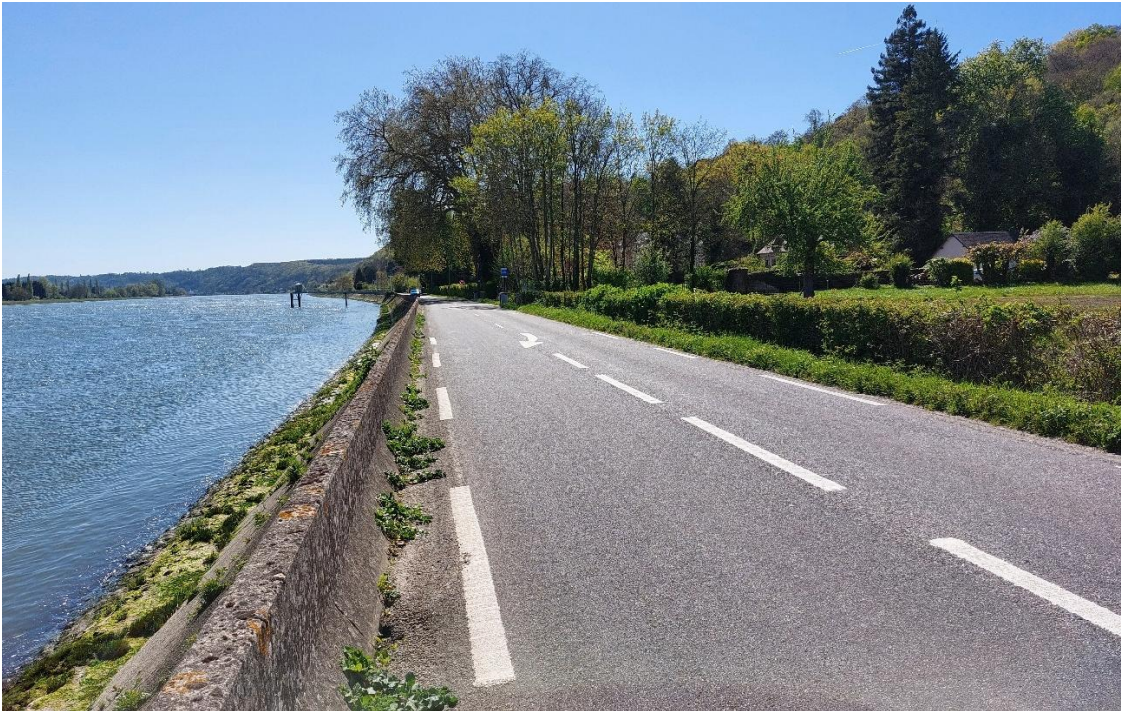
Figure 35 Vue de l'état actuel du paysage

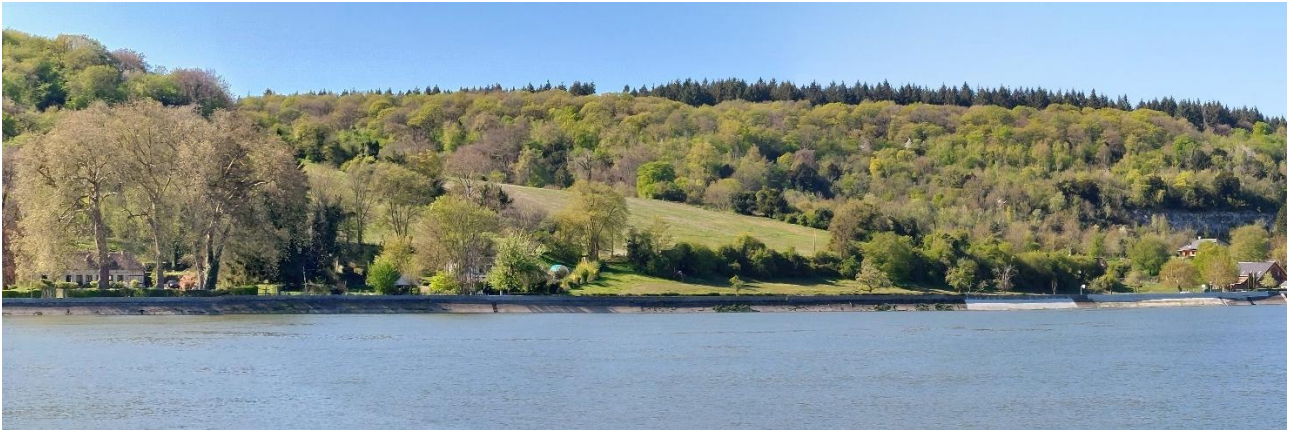
Figure 37 Etat initial du paysage

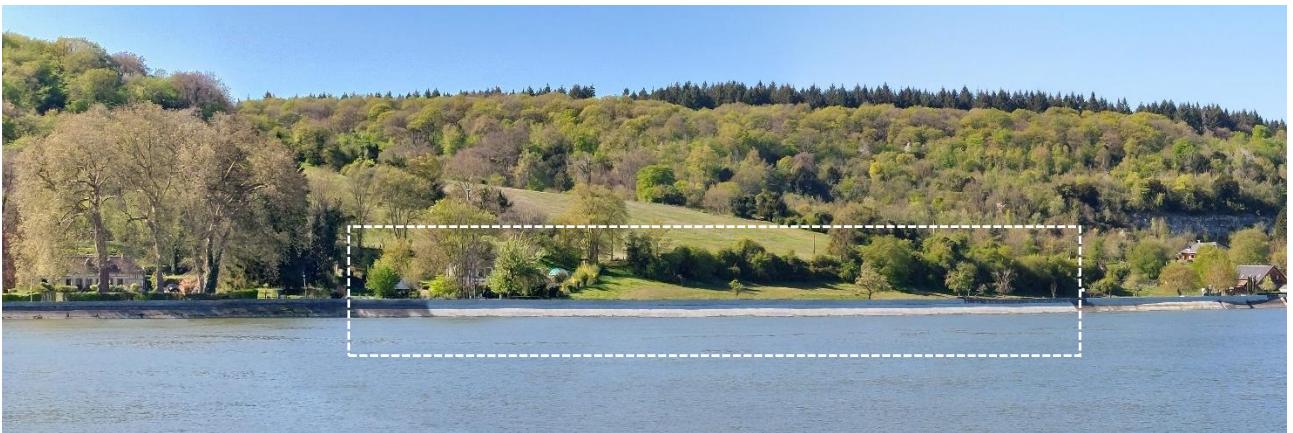
Figure 38 Vue projetée après travaux d'aménagement

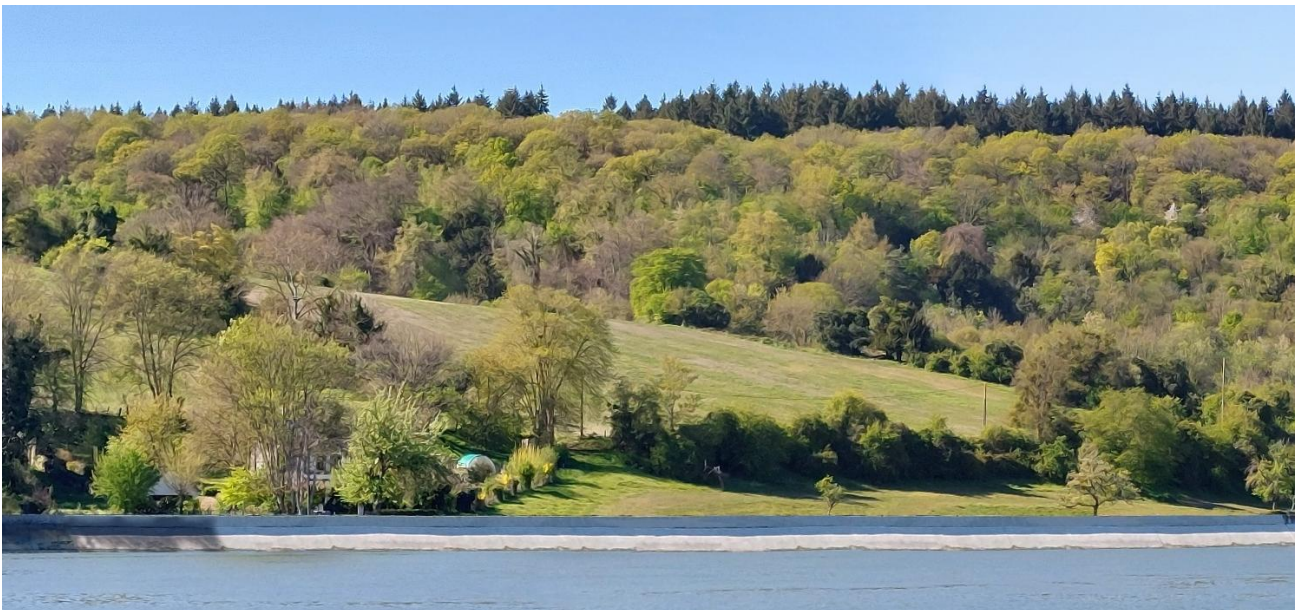
Figure 39 Vue zoomée sur l'ouvrage

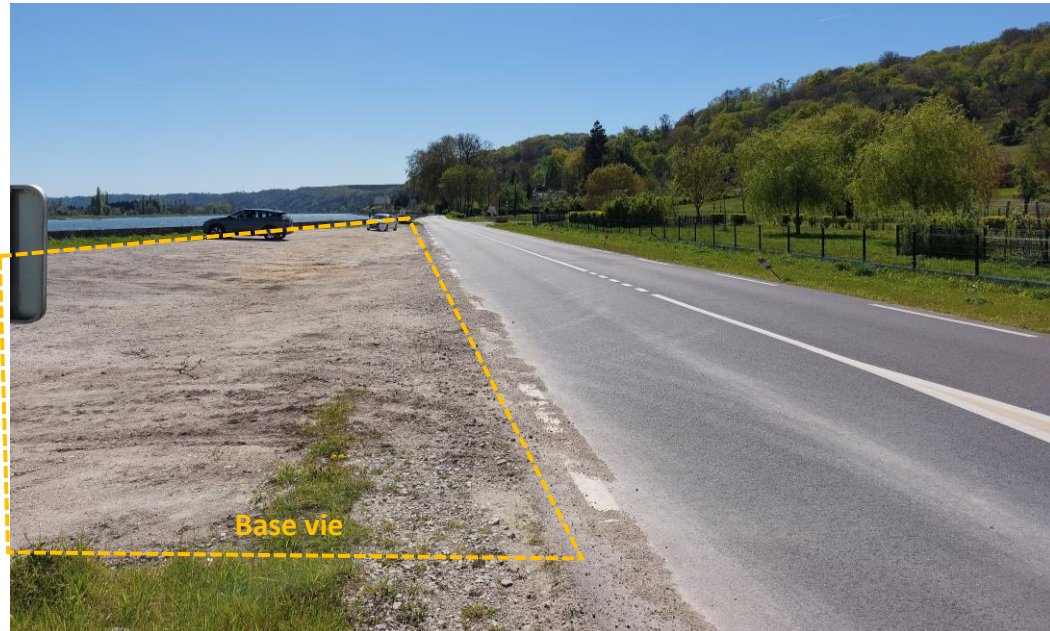
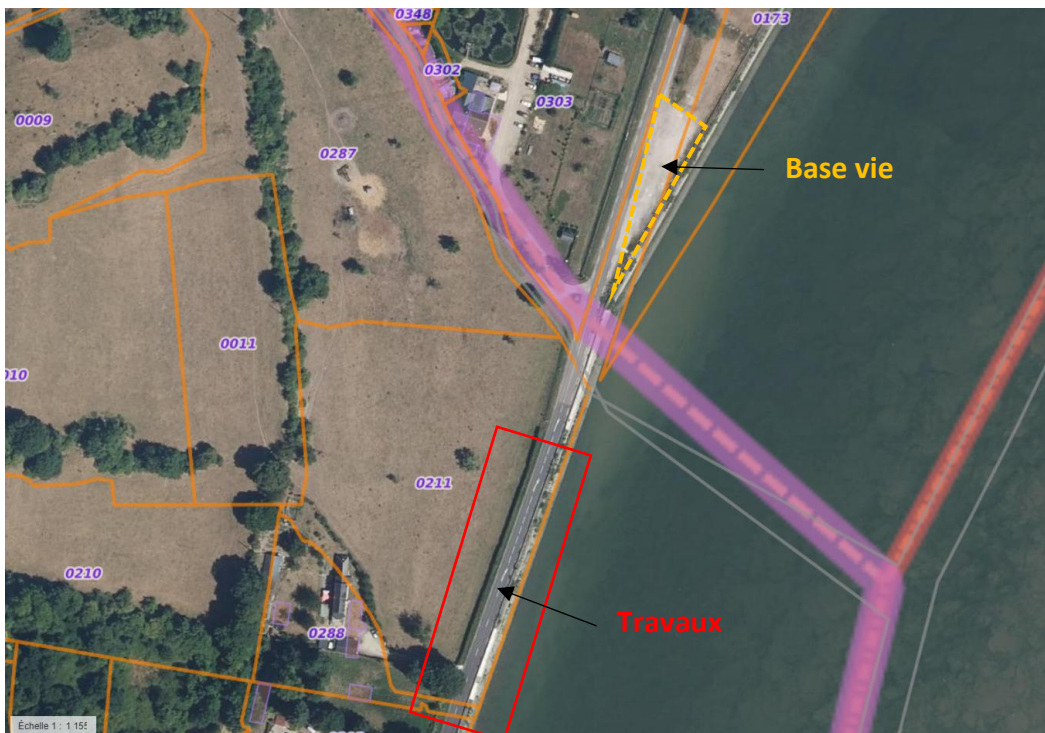
L'implantation de la base vie est prévue sur la parcelle n°0173, au niveau d'un secteur déjà empierré actuellement utilisé comme zone de stationnement, en bordure de la route départementale 64. Située à environ 90 m du chantier, cette localisation offre une proximité optimale tout en limitant les nuisances sur la zone d'intervention. Cet espace constitue également un emplacement adapté pour le stockage des matériaux et l'organisation logistique du chantier.
