Gestion du risque d'inondation et régularisation du  
système d'endiguement aux hameaux du Laisonnay  
Champagny en Vanoise (73)

DEMANDE D'EXAMEN AU CAS PAR CAS

MAI 2026

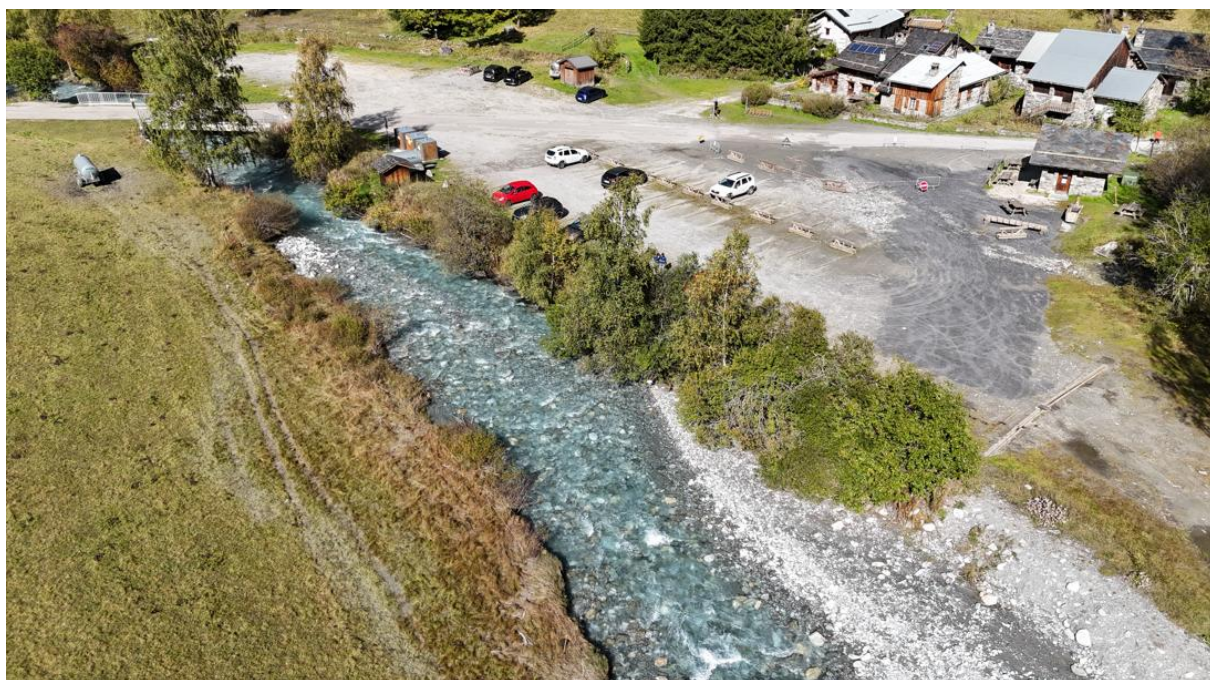
*P1 : Doron de Champagny au Laisonnay du bas, vue vers l'aval, septembre 2025*

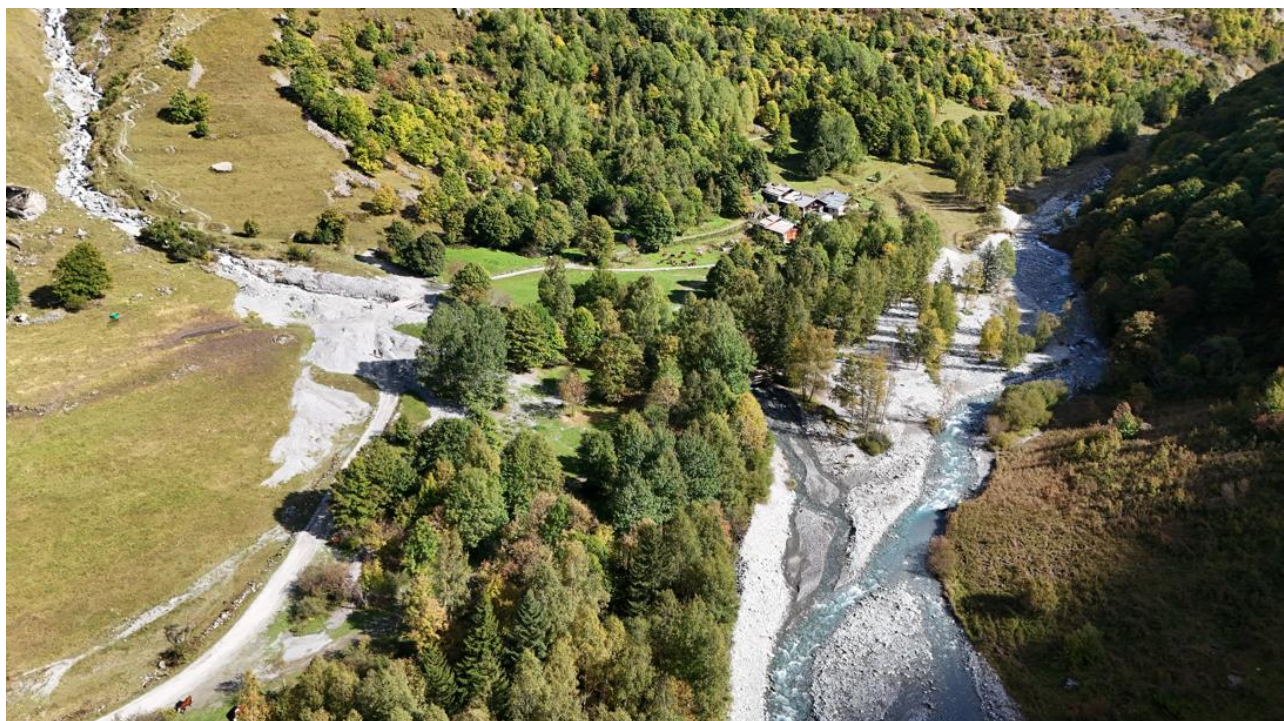
*P3 : Confluence du torrent du Py et du Doron de Champagny au Laisonnay du Haut, septembre 2025*

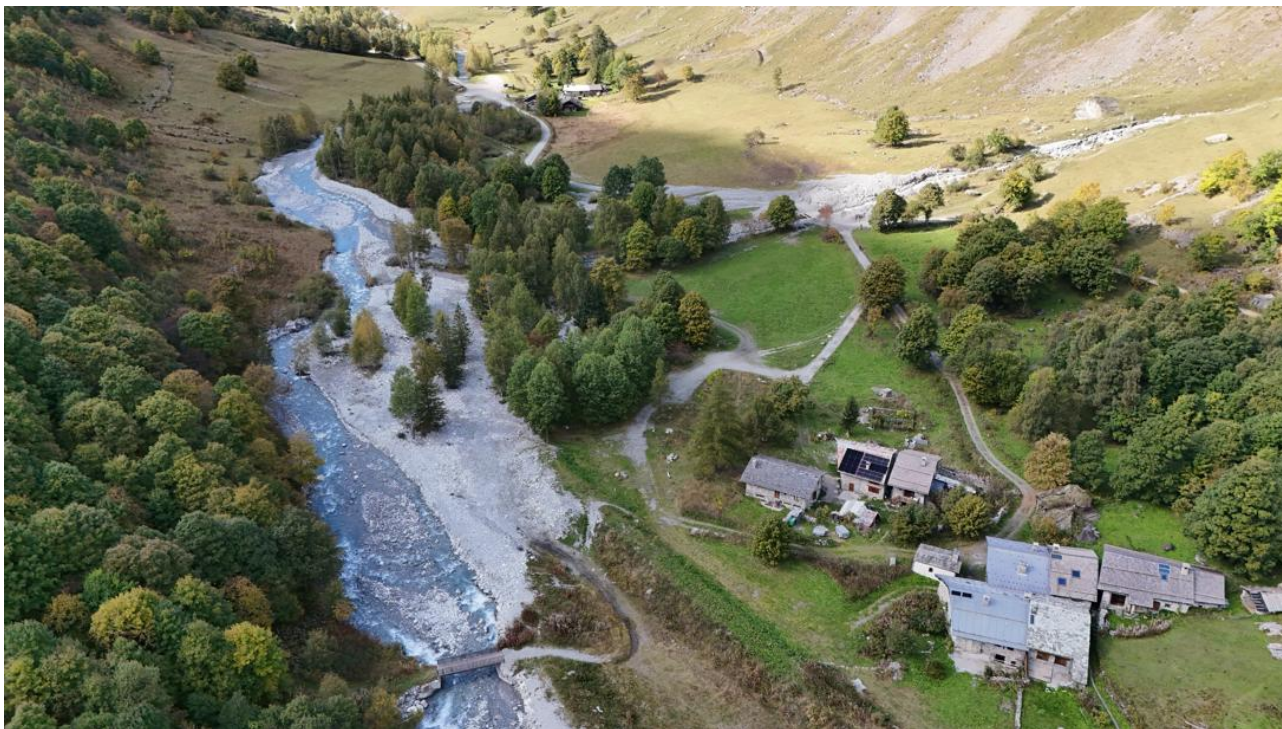
*P4 : Doron de Champagny au Laisonnay du haut, vue vers l'aval, torrent du Py arrivant en rive droite, septembre 2025*

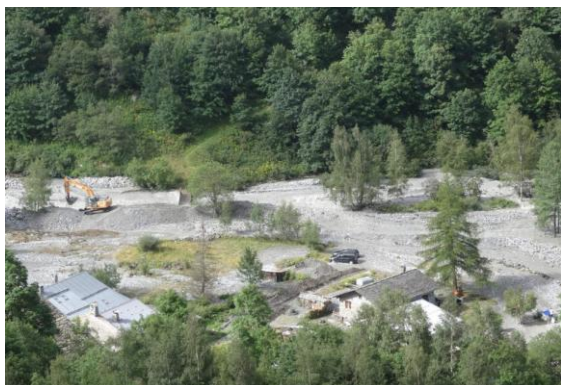
*Travaux post crue en 2015 – Laisonnay du haut*

Dans le cadre des travaux d'urgence, la commune a réalisé plusieurs merlons de curage afin de replacer le Doron dans son lit initial. Sur le secteur du Laisonnay du haut, un merlon de second rideau a également été réalisé proche du refuge.

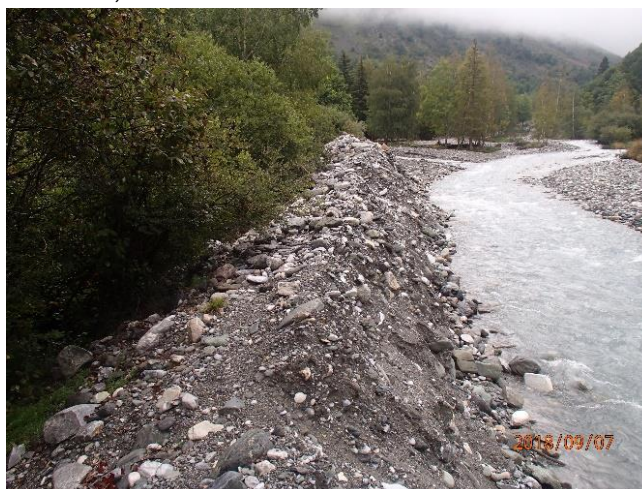
*Merlons de curage en aval de la confluence avec le torrent du Py*

Ces merlons, réalisés en urgence avec les matériaux de la crue, ne respectent pas les règles de l'art, et sont érodés par les débits courant du Doron. La commune a procédé à plusieurs interventions de confortement depuis la crue afin de maintenir la protection existante. Seuls les merlons en retrait par rapport aux écoulements courant ne présente pas de dégradations (car non sollicités par les écoulements, mais de nature/conception tout aussi vulnérable que les merlons au plus proche du Doron).

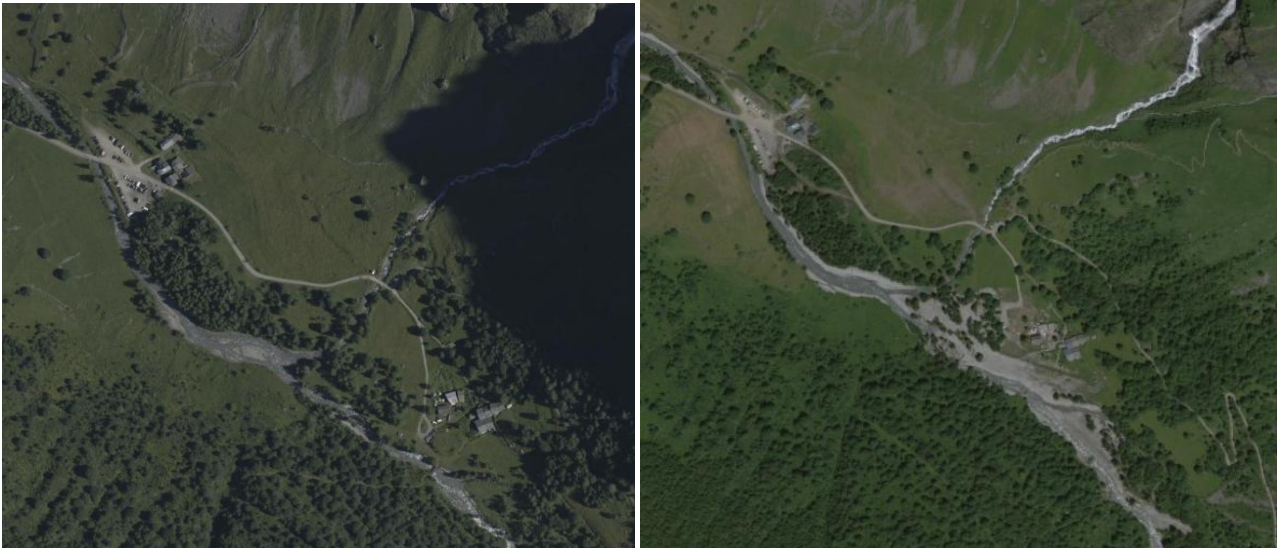
*Comparaison des orthophotos de 2012 (à gauche avant la crue) et de 2016 (à droite après la crue). Les merlons de curages post crue sont bien visibles sur l'orthophoto de 2016*

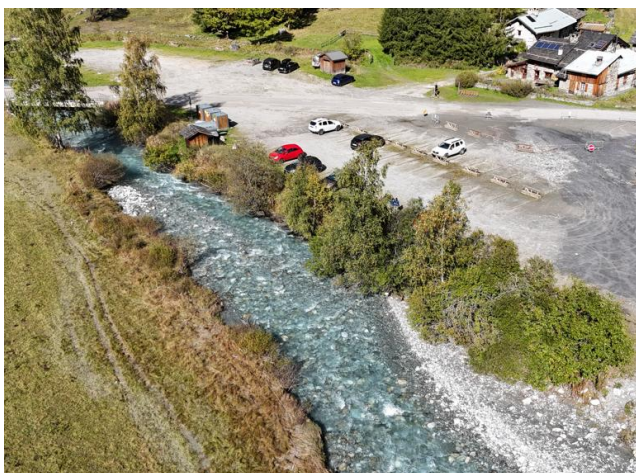
*Digue le long du parking en rive droite du Doron*

Le merlon protégeant le parking à l'entrée des hameaux du Laisonnay était déjà présent avant la crue (sans doute édifié en même temps que le parking dans les années 1970).

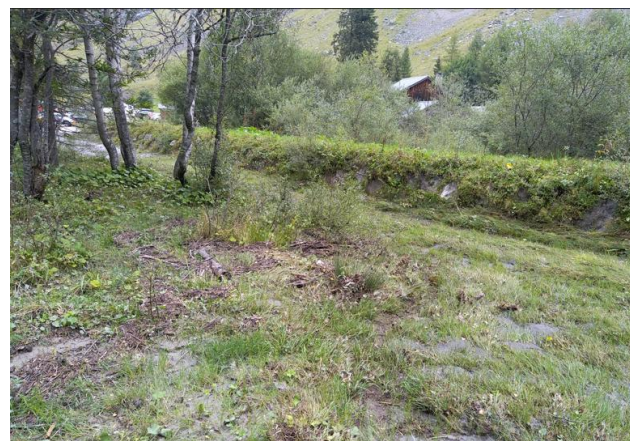
*Merlon avec parement en enrochement captant les remontées de la nappe du Doron*

Un merlon a également été créé entre 2010 et 2016 dans la zone boisée au sud du Laisonnay du bas. Il permet de rediriger des écoulements de faible hauteur, issus de la remontée de la nappe du Doron protégeant ainsi le Laisonnay du bas. Les eaux déviées par l'ouvrage sont captées par une simple grille qui est affleurante au parking. Elles sont alors redirigées en souterrain vers un petit affluent rive droite du Doron confluant en aval du Laisonnay d'en Bas. Une des hypothèses (à confirmer) est que sa construction est possiblement liée à la crue de 2015, dans la mesure où l'engravement du lit a pu engendrer une remontée de la nappe d'accompagnement du Doron.

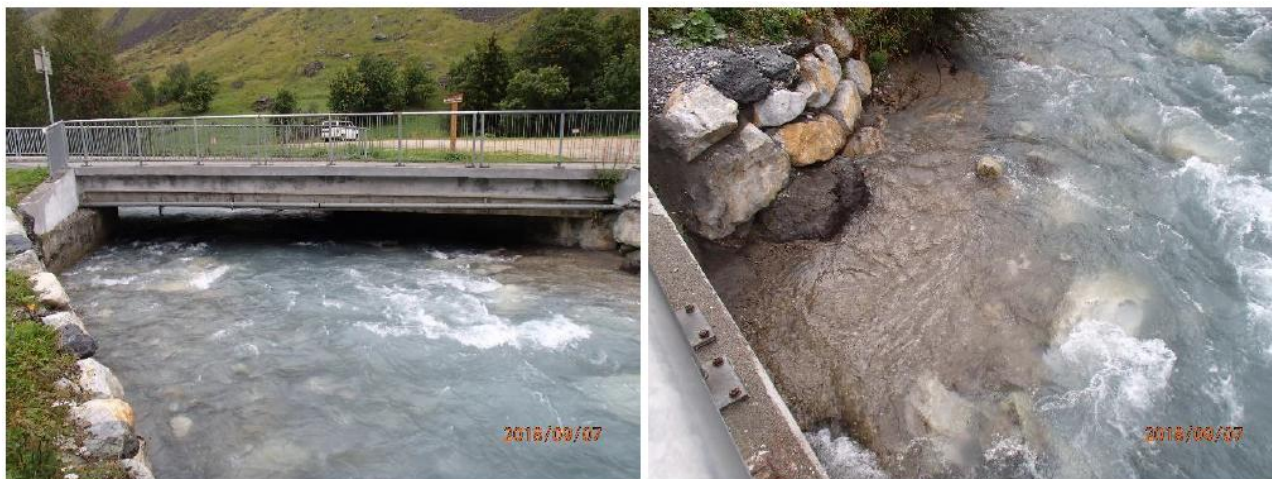
*Pont de la route départementale au Laisonnay du Bas et confortement en béton de la culée (rive droite sur la photo de droite)*

En 2016, le Département a réalisé des travaux de confortement des culées du pont de la route départementale au Laisonnay du Bas par la mise en œuvre d'enrochements bétonnés. Bien qu'ils ne couvrent pas l'intégralité de la largeur du lit et ne constituent donc pas un radier, la contraction hydraulique qu'ils opèrent contribuent à limiter la reprise des matériaux déposés en 2015. Aussi, ils sont aujourd'hui un facteur aggravant de l'engravement observé au Laisonnay d'en Bas.

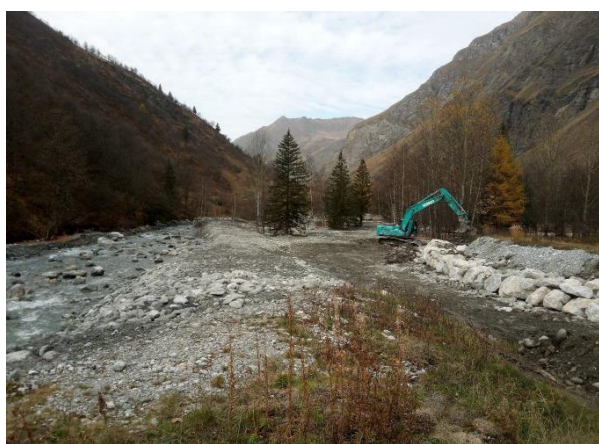
*Travaux APTV post crue 2024 - Confortement en enrochement de la digue du Refuge*

La commune a procédé à des interventions d'urgence afin de remettre en état et conforter la digue du refuge par un rideau de matériaux, essentiellement sur sa partie aval, dégradée par la crue.

A ce moment, l'AVP de dimensionnement du projet d'aménagement – objet de la présente d'examen – était déjà largement avancé. Le scénario retenu proposait de maintenir et conforter la digue au plus proche des enjeux et d'arasé le merlon contraignant le Doron. L'APTV est donc intervenu dans un second temps, afin de pérenniser la protection du Laisonnay du haut, dans l'attente de la réalisation du projet global. Conformément au scénario retenu, la digue proche des enjeux a été confortée par des enrochements sur le linéaire dégradé uniquement, et le linéaire du merlon chenalisant le Doron a été arasé en aval de la passerelle. Les enrochements ont été remblayés afin de limiter l'impact visuel (reprise naturelle de la végétation possible).

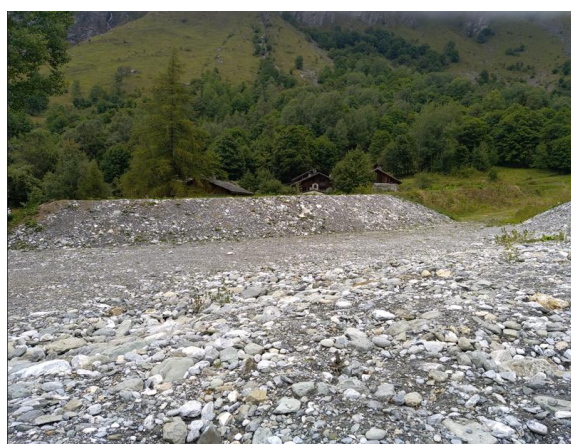
*Fin de travaux post crue - Remblaiement des enrochements de la digue du Refuge par les matériaux du site*

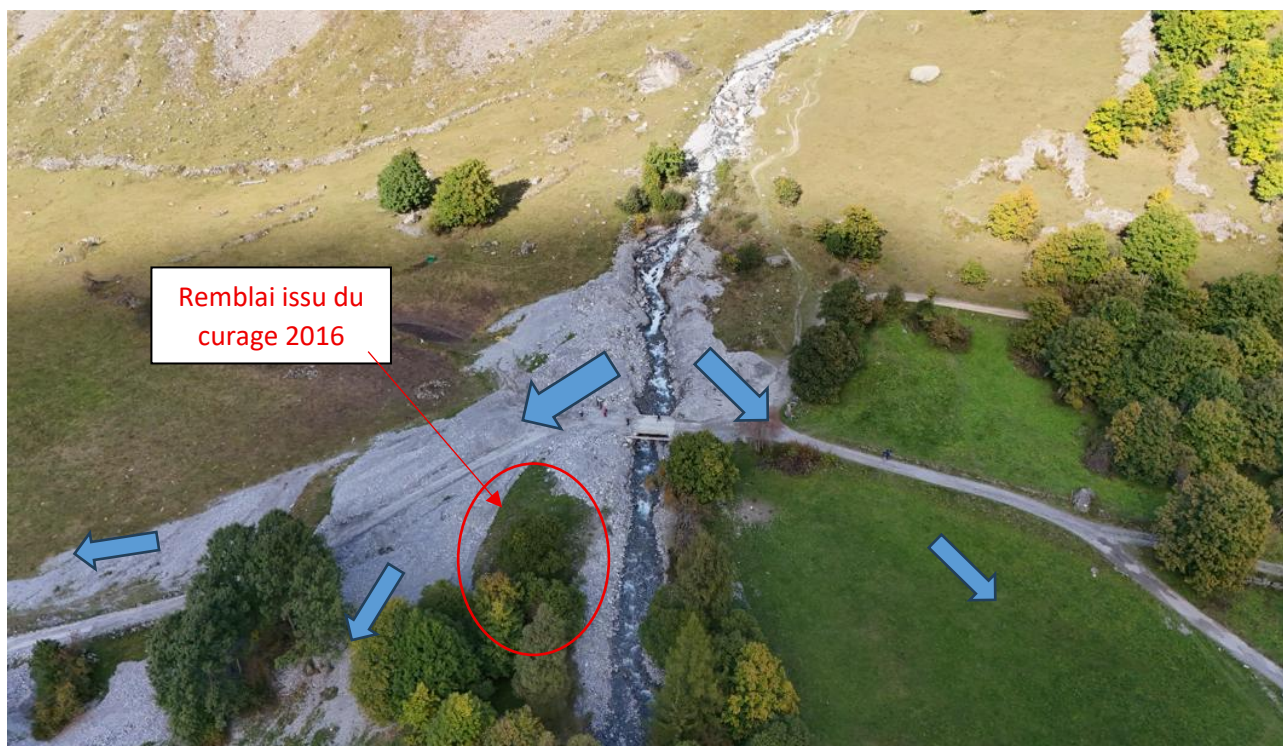
Illustration des débordements du Py lors de la crue de 2025

En août 2025, le torrent du Py est à nouveau entré en crue à la suite d'un orage. Conformément au diagnostic qui avait été réalisé, les débordements ont eu lieu au niveau de la route communale en rive droite et en rive gauche. Les écoulements se sont propagés en rive droite vers le Laisonnay du bas via le thalweg derrière la route communale (idem que lors de la crue de 2016) ainsi que dans les champs en rive gauche, sans atteindre les enjeux au Laisonnay du haut.

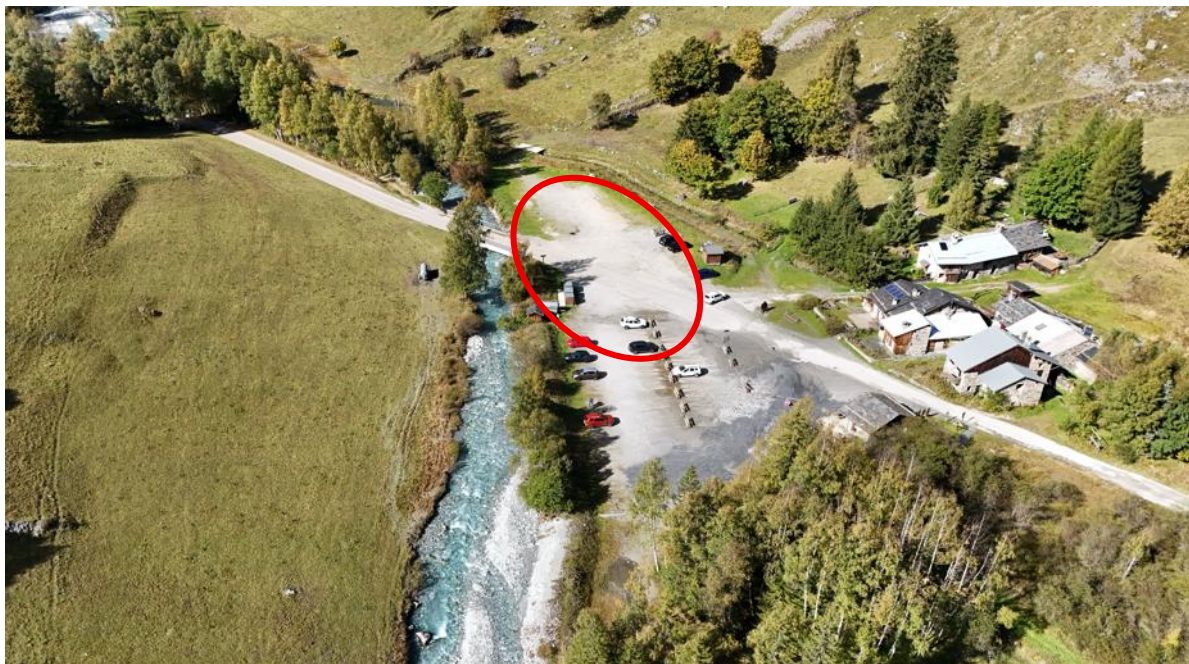
*Localisation des zones de stockage de matériaux présumés au stade AVP – secteur du Laisonnay du bas*

- Considéré indépendamment, chaque projet par hameau est soit proche de l'équilibre déblai/remblai (cas du Laisonnay d'en Bas), soit en excès de matériaux (cas du Laisonnay d'en Haut). Il n'y a donc pas de nécessité à définir des zones de stockage de matériaux conséquentes dans l'intervalle de temps entre l'exécution des 2 tranches, pour pallier un manque de matériaux sur un des sites.
- Il n'y a pas de dégradation de la protection contre les risques d'inondation existant actuellement dans l'intervalle de temps entre l'exécution des 2 tranches.

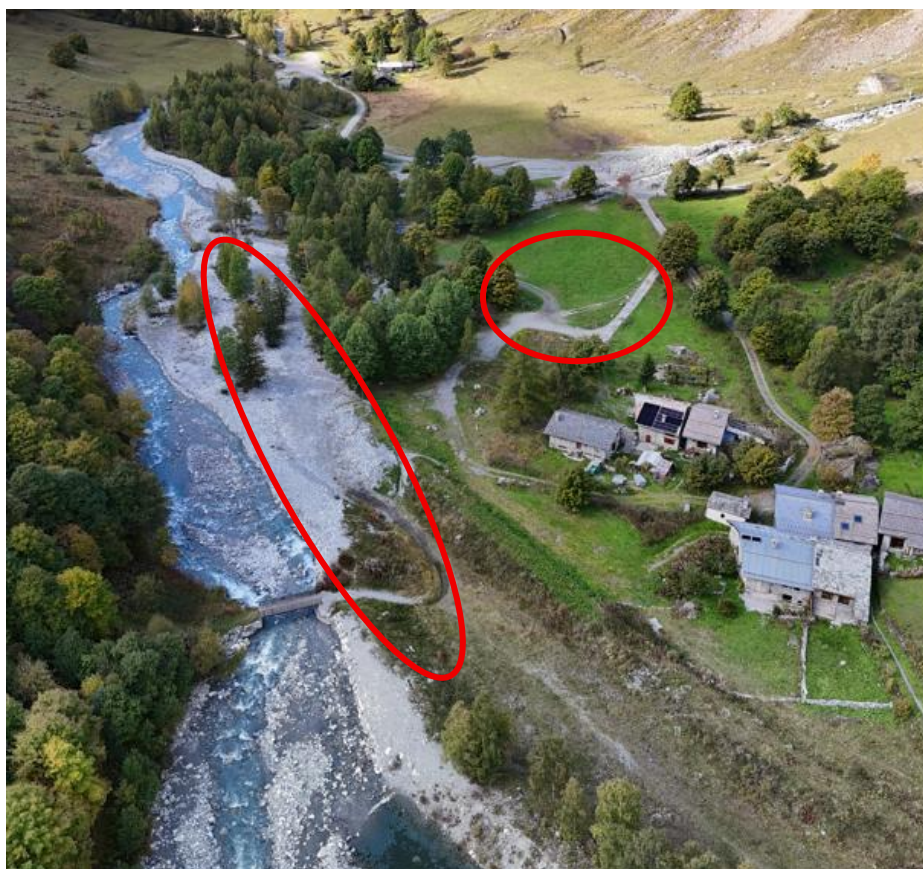
- Les zones remaniées par les crues et les travaux post crues au Laisonnay du haut, et notamment l'espace entre le merlon à araser et la digue du refuge au Laisonnay du haut afin de limiter la circulation des engins et d'intervenir au plus près des ouvrages.

*Localisation des zones de stockage de matériaux présumés au stade AVP – secteur du Laisonnay du haut*

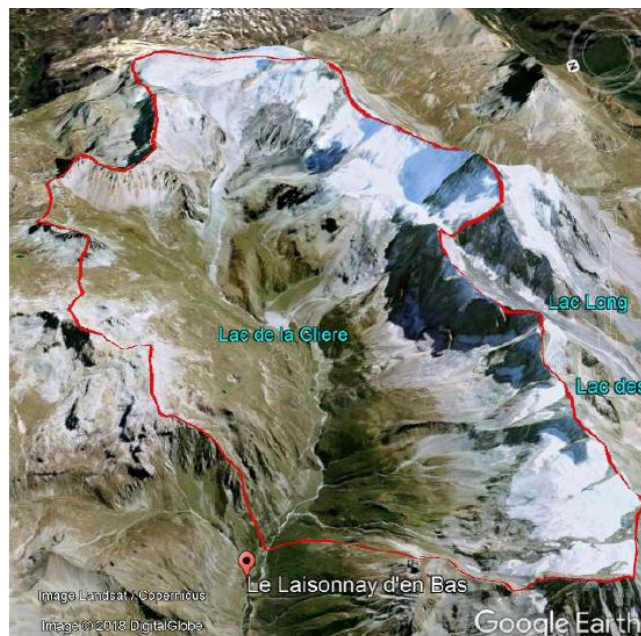
En amont du Laisonnay, le Doron de Champagne draine un bassin versant d'environ 41 km<sup>2</sup>. Son bassin de réception est en grande partie couvert par les glaciers.

*Bassin versant du Doron en amont du Laisonnay – source : Google Earth*

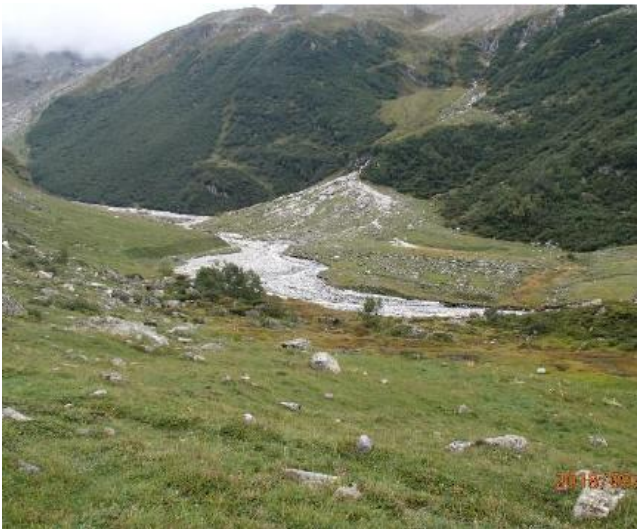
Quelques hectomètres en amont du Laisonnay d'en haut, le lit du Doron dispose à nouveau d'une zone élargie mais où la pente reste élevée entre 6 et 8%. Ce passage assez raide est lié aux apports réguliers et intense d'un affluent rive gauche, à priori sous forme de laves torrentielles.

*Zone de régulation et apports solide d'affluents*

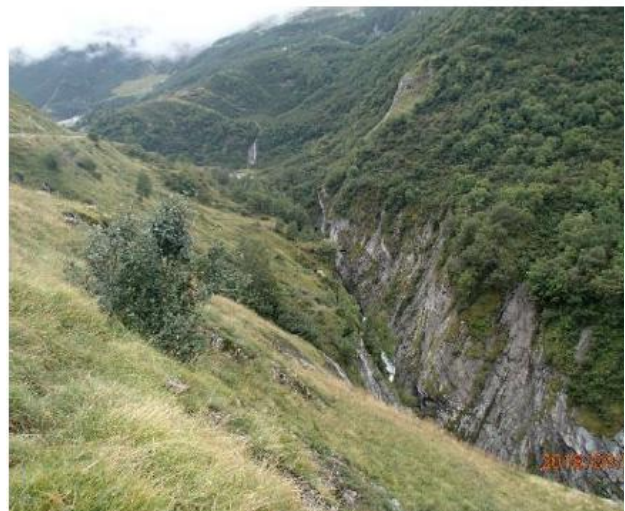
*Zone de transit sédimentaire*

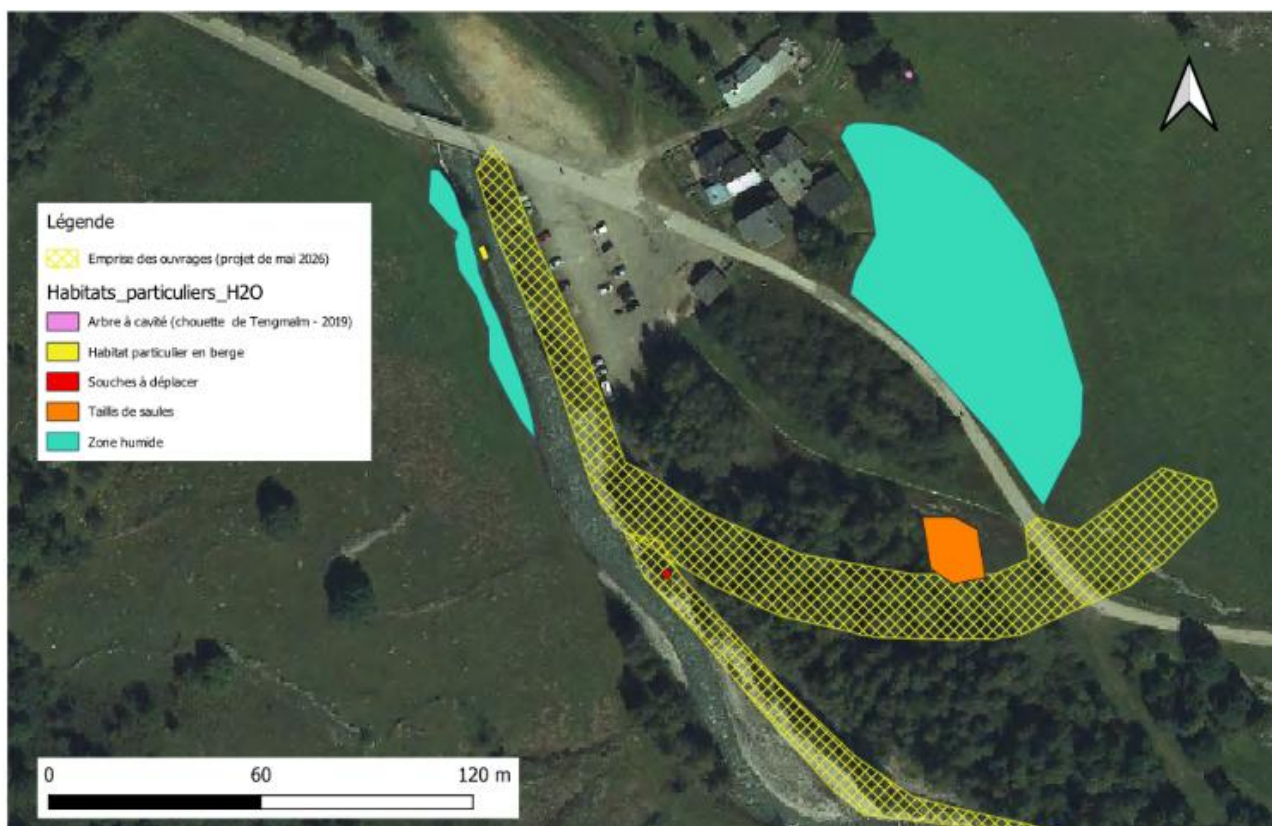
**Localisation cartographique des enjeux locaux identifiés**

Les habitats particuliers repérés lors des inventaires et développés au travers des chapitres qui précèdent sont localisé sur la figure suivante, en superposition à l'emprise des ouvrages projetés. Les emprises des zones humides restent à affiner.
