**PRO sur la réfection de 2 ouvrages hydrauliques sur  
le Fier intégrant la continuité écologique : seuil  
naturel et contre seuil (commune de la Balme de  
Thuy)**

N° de référence : ARI21-100

Rapport PRO étude préliminaire  
Juin 2025

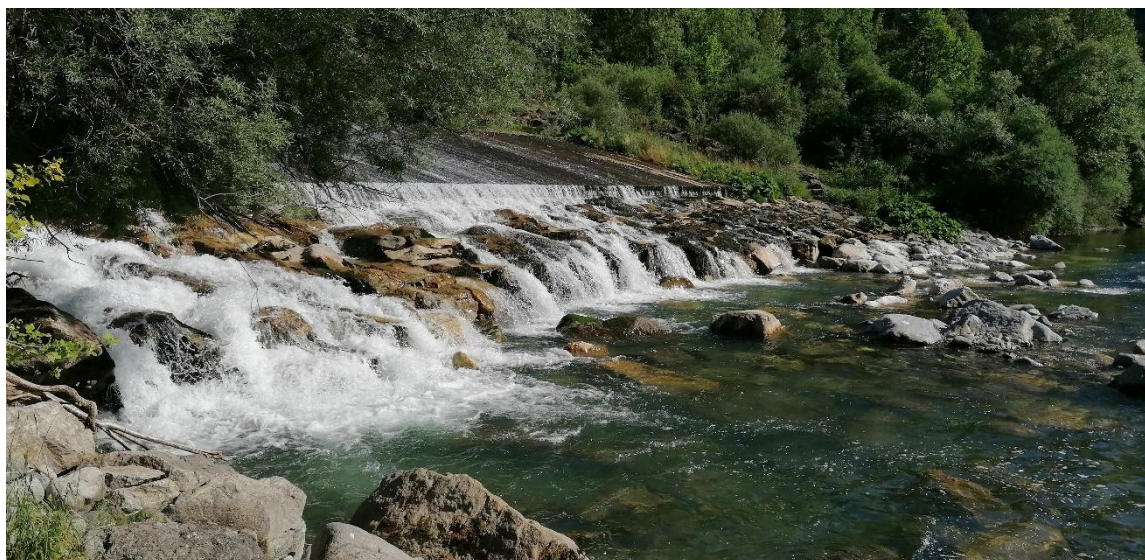
Figure 1 : Seuil "naturel" du Fier (HYDRETUDES (2022))

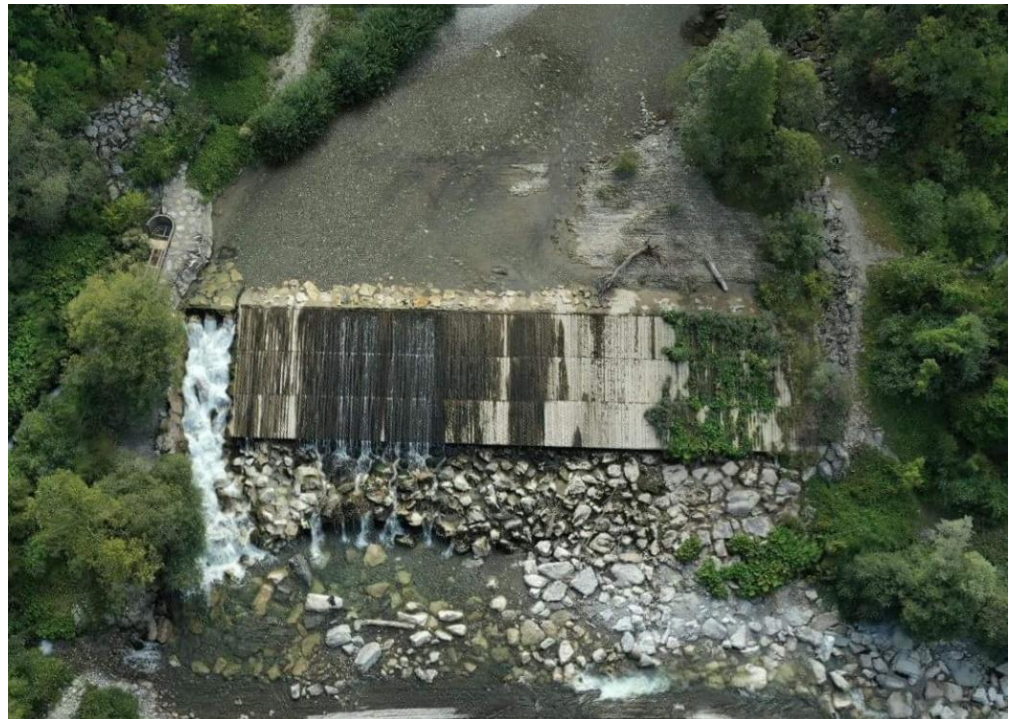
*Figure 5 : Prise de vue drone du seuil "naturel" en octobre 2020, montrant déjà l'impact de la dalle marno-calcaire sur la dérivation des eaux en rive droite.*

- ▲ En amont des seuils on retrouve un lit sinueux "figés" qui assure la liaison entre un tronçon endigué étroit et un tronçon à plus forte dynamique latérale.
- ▲ En aval des seuils on retrouve un lit sinueux dynamique, style prédominant dans la plaine d'Alex, plus proche des méandres que du tressage en conséquence de l'incision du lit à cause du fort déficit de recharge sédimentaire subie par le Fier.
- ▲ Aujourd'hui, le phénomène est d'autant plus exacerbé comme le démontre l'image suivante prise en octobre 2020, sur laquelle on voit la dalle affleurante sur la demi-moitié gauche du seuil (dans

le sens des écoulements) et la sur profondeur crée proche de la rive droite vers la passe à poisson.

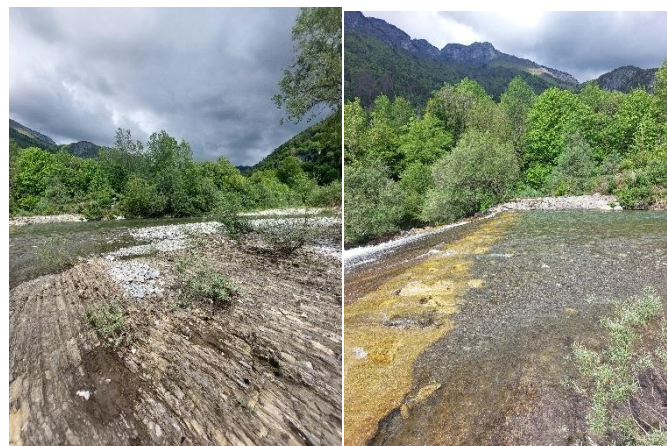
*Figure 4 : Etat en mai 2024*

Aujourd'hui, le banc alluvial de cailloux remonte de plus en plus vers l'amont et reste hors eau pour les débits moyens comme le montre les images ci-dessus.

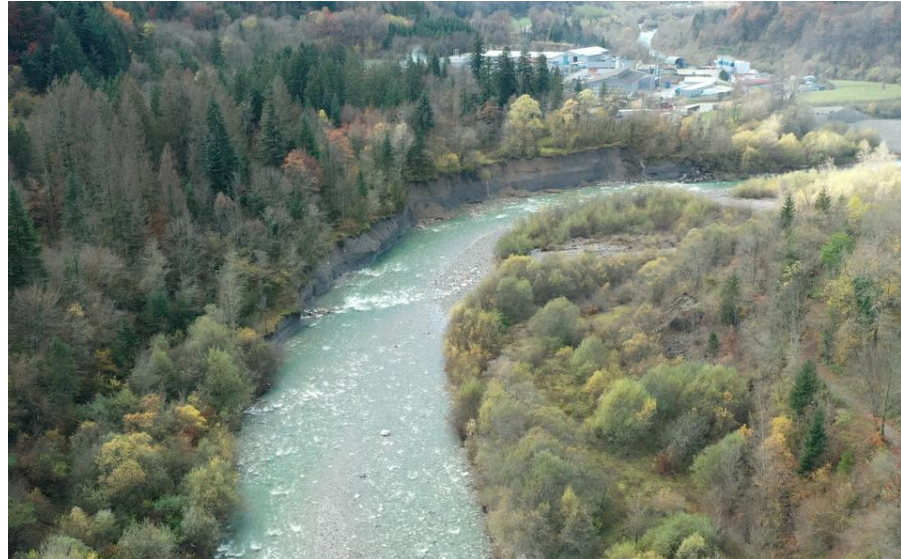
*Figure 6 : Prise de vue drone de la berge en rive gauche en aval des contre-seuils*

La comparaison des profils en long 1988-2005 avait fait apparaître un abaissement du lit du Fier aval au contre-seuil de l'ordre de 2 m. Depuis, la tendance a continué et l'enfoncement du lit est visible à l'aval sur les berges érodées. Ci-dessous, voici une image réalisée par drone en 2020 montrant les érosions latérales à l'aval du système seuil/contre-seuil.

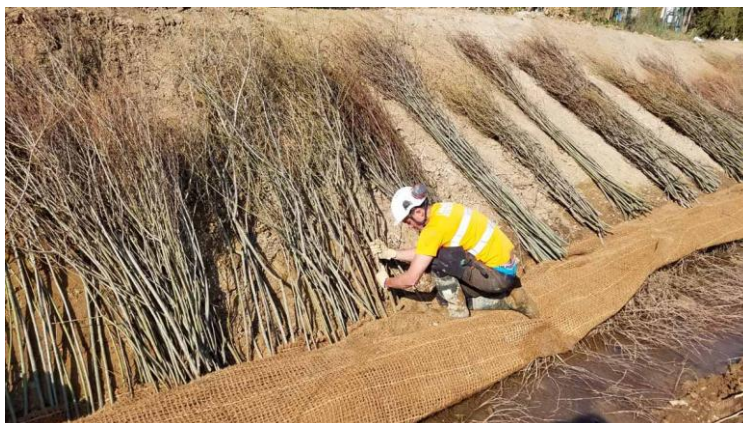
4. Des branches de saules récupérées sur site en intrados seront disposées au sommet du perré, en pente faible, puis recouverte de terre végétale, pour accélérer la reprise d'espèces fixatrices de berges et adaptées au milieu naturel local. Voici une image récupérée du guide sur les techniques végétales mixtes de l'INRAE montrant la pose des branchages sur le talus au-dessus de fascines.

Figure 9 : Lit de branches à rejets (src. la compagnie des forestiers)

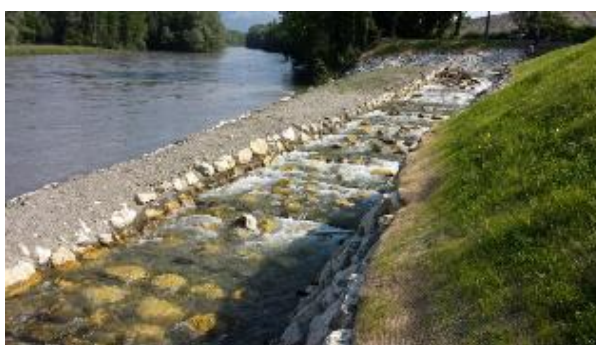
Figure 18 : Idée de représentation de l'aménagement envisagé (photo. Hydrétudes d'un affluent de l'Isère, 38)

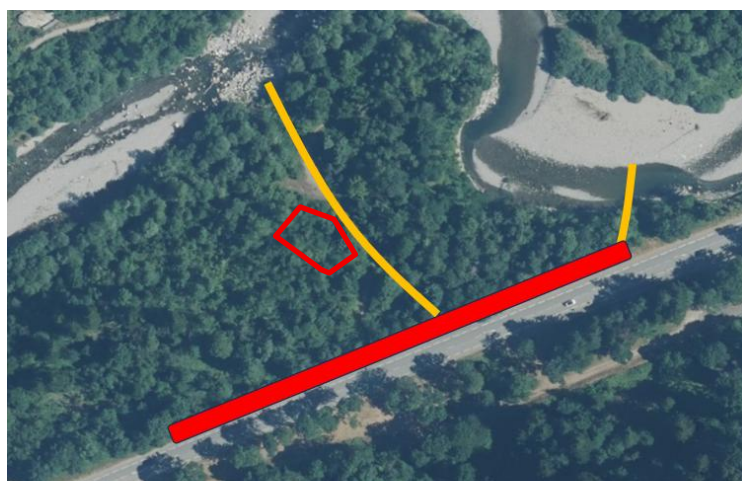
En premier lieu et comme évoqué lors de la réunion du 9 avril 2026, les accès travaux entrevus concernent des cheminements depuis la RD sur les anciens accès des travaux du coontre-seuil et de la passe à poisson, cf. image ci-dessous. Le stockage des matériaux et/ou la base vie peut se faire en

Figure 23 : Solution 1 d'accès et de zone de stockage /base vie

partie sur la zone encadrée rouge mais ne garantit pas un espace suffisant pour les blocs et alluvions en attente d'utilisation afin d'optimiser les déplacements.

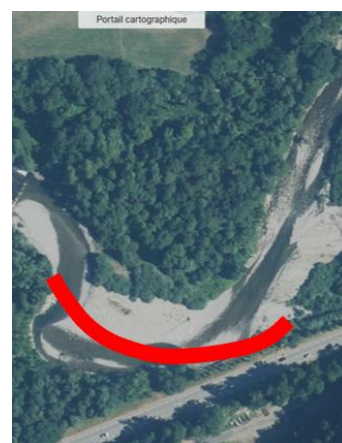
Pour le bras de contournement, le seuil sera utilisé pour dériver l'eau.

Figure 25 : Première étape de dérivation

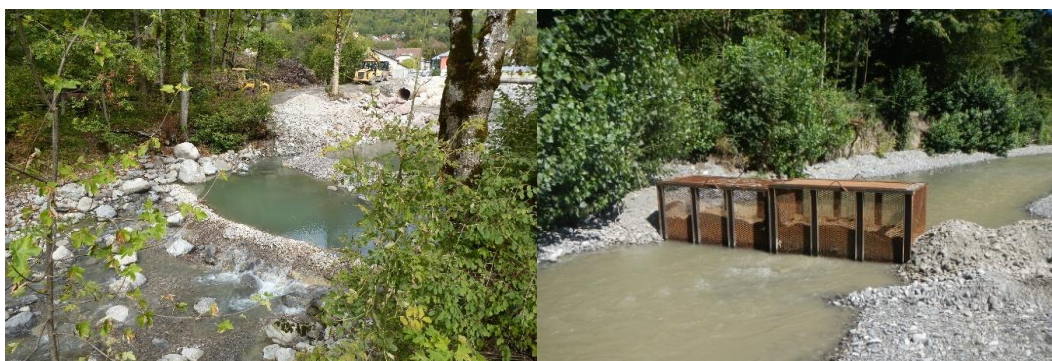
- Soit constitué d'équipement de type filtre à pailles, ou voile filtrant constitué d'un géotextile coco 900 g/m<sup>2</sup> doublé ; ils sont alors appropriés à une filtration des eaux claires de la Dranse ;
- Soit encore d'un barrage de matériaux de type gravelette roulée (apport carrière), précédée d'une zone de décantation ; ce type de dispositif est alors davantage approprié au traitement préalable des eaux de fouilles avant rejet au milieu récepteur (hormis si le débit d'étiage du cours d'eau est très faible et permet une gestion couplée des eaux par ce dispositif).
- Soit un système de watergate qui prélève l'eau claire en amont de la zone de travaux dans une conduite pour la restituer en aval, moyennant une capacité hydraulique de/des buses suffisantes par rapport aux indications d'Hydrétudes dans le DCE.

Figure 26 : Exemple d'un barrage filtrant « paille » (HYDRETUDES, Saint Ruph 74, 2015) et par gravelette (HYDRETUDES, Foron de Taninges 74, 2018)
