RD 526 – Reconstruction du pont des Oulles

**Note de synthèse du projet**

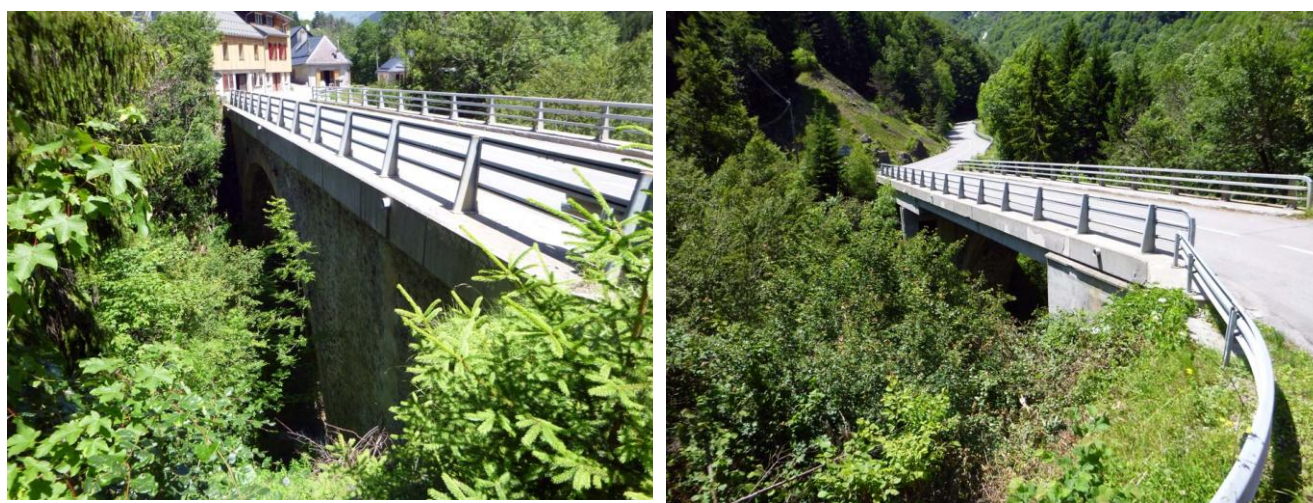
Figure 2 Elévation amont / aval de l'ouvrage

L'ouvrage, d'une portée de 36 m, se compose d'un pont voûte maçonné (date de construction inconnue) élargi en 1982 par un pont béton à 2 travées.
