# CONFORTEMENT DE L'OUVRAGE DE PROTECTION DE LA PROMENADE EST DU PORT DE LA GRANDE MOTTE

## Dossier d'examen au cas par cas

### Annexe 8 - Note complémentaire

31 juillet 2026

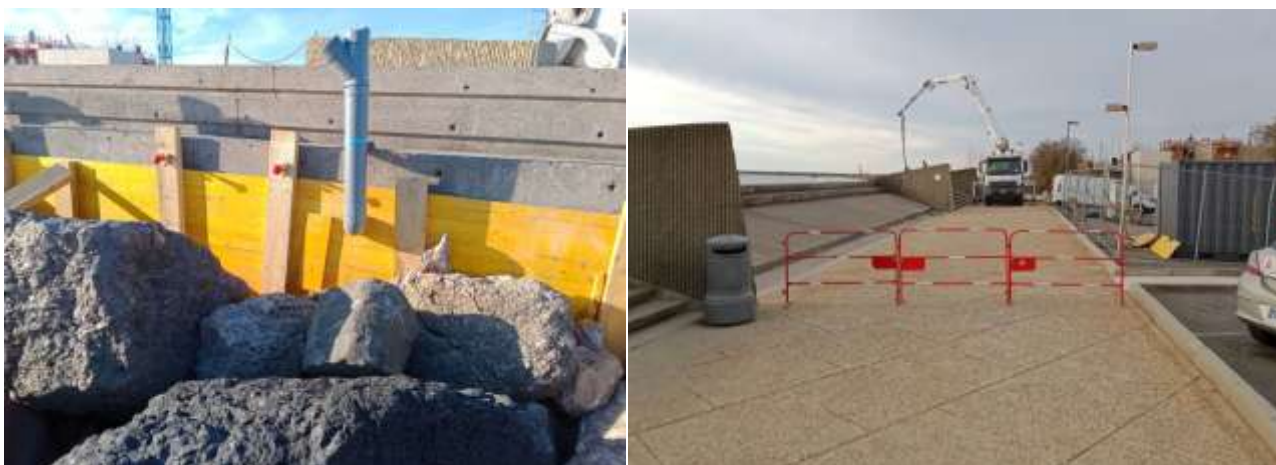
**FIGURE 3 : TRAITEMENT DES CAVITES EN NOVEMBRE 2025**

En conséquence, des travaux d'urgence pour la consolidation de la sous-face du couronnement béton ont été effectués à l'automne 2025.

Des big bag remplis de béton ont été mis en œuvre sur la zone la plus concernée, entre le PM125 et le PM225. Cette solution consiste en des sacs géosynthétiques remplis de béton afin de combler au mieux les cavités. La solution est temporaire en attendant les travaux de consolidation de la carapace complète, objet de cette étude.

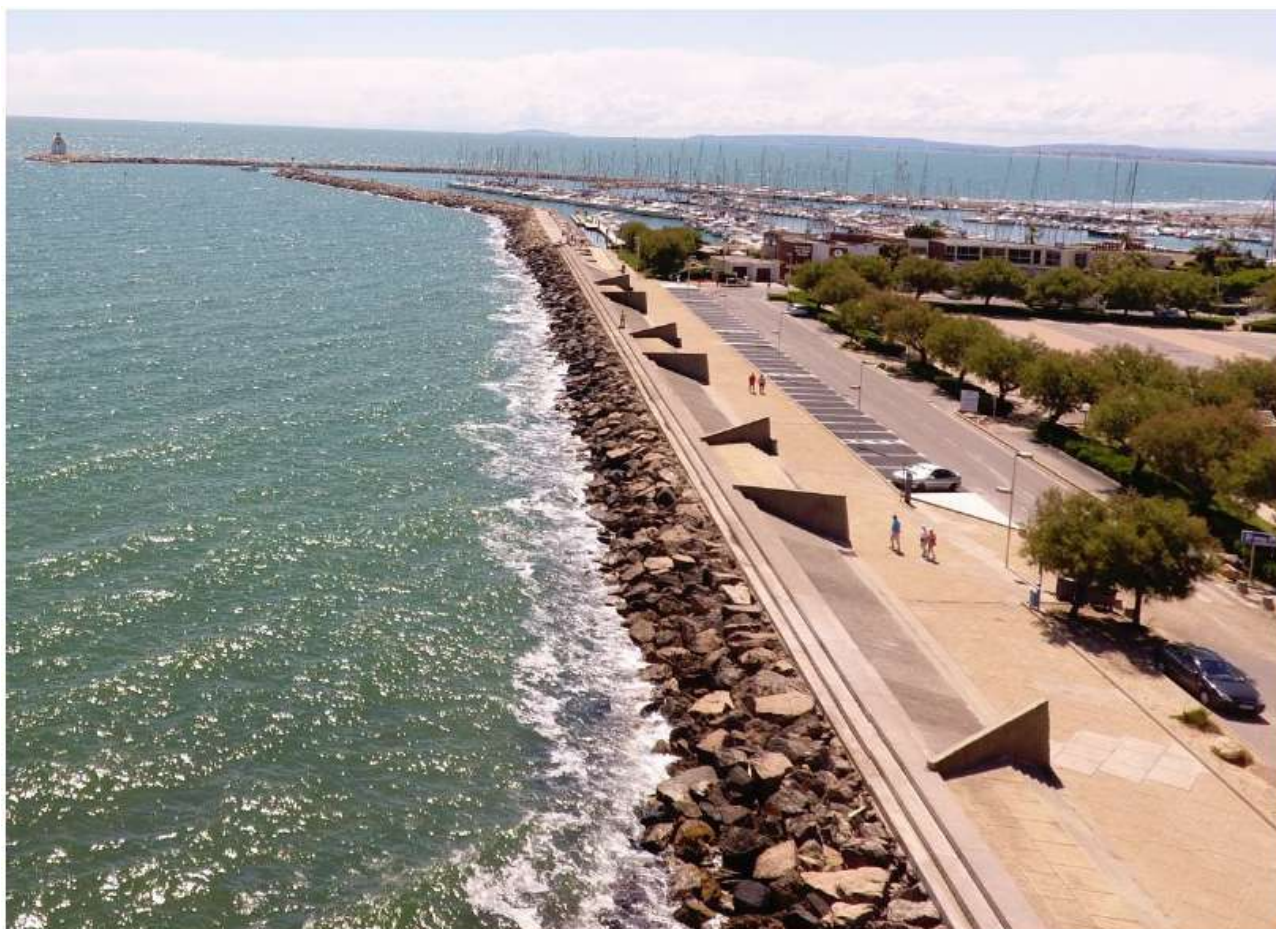
**FIGURE 4 : VUE ACTUELLE GLOBALE DE LA PROTECTION EST DE PUIS L'EPI (CASAGEC, 2018)**

La « Protection Est » est un ouvrage rectiligne en enrochements. Elle se compose d'une carapace en enrochements reposant sur une sous-couche. Les travaux de 1995 ont consisté en la réalisation d'un couronnement béton non armé qui coiffe les enrochements. Cet ouvrage, coulé en place par éléments de 5 m, repose sur un remplissage en tout-venant de carrière (blocs de 0-50 kg). Il est à noter que seules les jonctions avec les murs verticaux composant la promenade ont été armées.

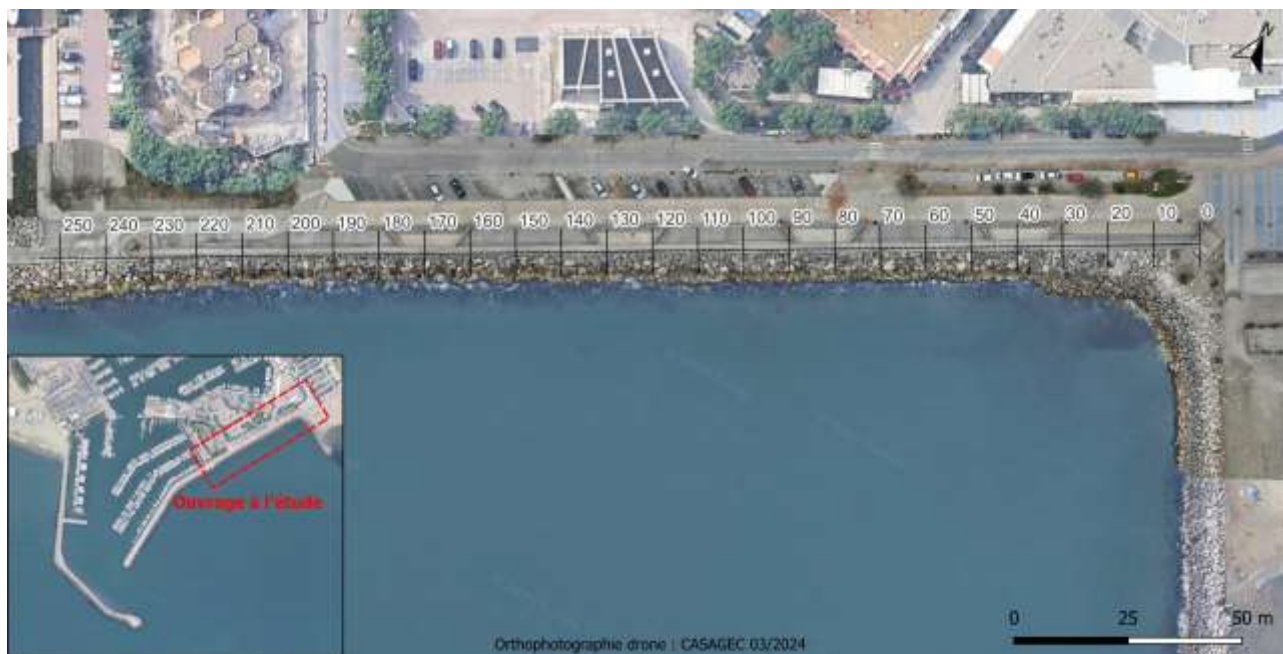
L'ouvrage est présenté en plan sur la Figure 5. Un découpage en Points Métriques (PM) est réalisé tous les 10 mètres :

**FIGURE 5 : LOCALISATION DE L'OUVRAGE DE PROTECTION MARITIME DE LA PROMENADE EST DU PORT DE LA GRANDE MOTTE**

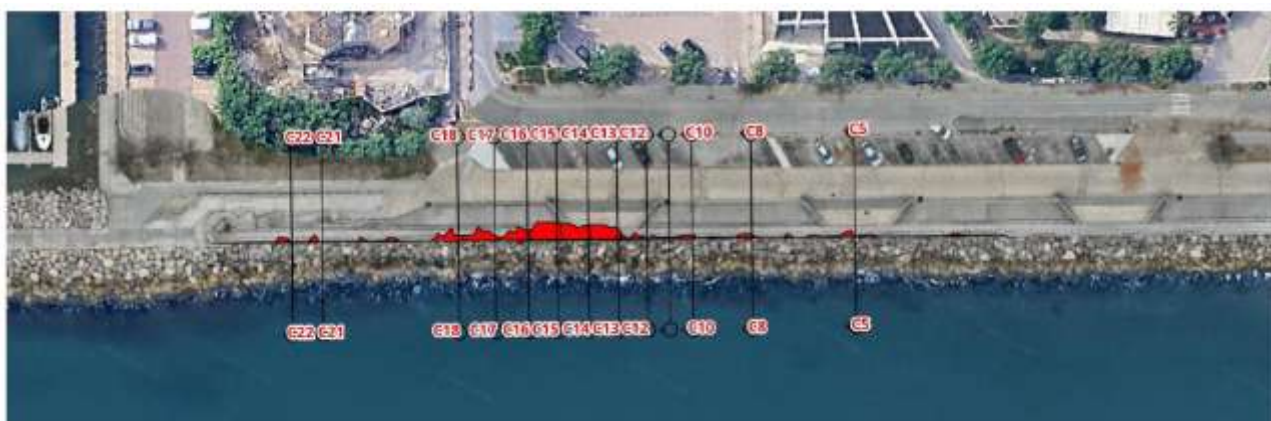
**FIGURE 8 : LOCALISATION DES CAVITES SOUS-COURONNEMENT IDENTIFIEES POUR INTERVENTION (2025)**

Lors du diagnostic mené en 2024, des cavités sous le couronnement béton de l'ouvrage ont été observées :

- Les cavités qui apparaissent sous le couronnement sont dues à l'érosion du tout-venant de carrière de 0-50 kg. L'ouvrage, n'assurant plus son rôle de protection du fait de la déstabilisation de sa carapace, est soumis à l'action directe des vagues sur les éléments calcaires « tout-venant » de plus petits diamètres constitutifs de l'assise du couronnement.
- De petits enrochements sont encore visibles en partie basse des cavités. Il est vraisemblable que sous l'action des vagues, ces enrochements soient emportés vers la mer, ce qui implique que les cavités peuvent continuer à évoluer et s'accroître sous l'action des tempêtes.
- Le diagnostic conclut à la nécessité d'une intervention rapide pour éviter une accentuation des désordres.

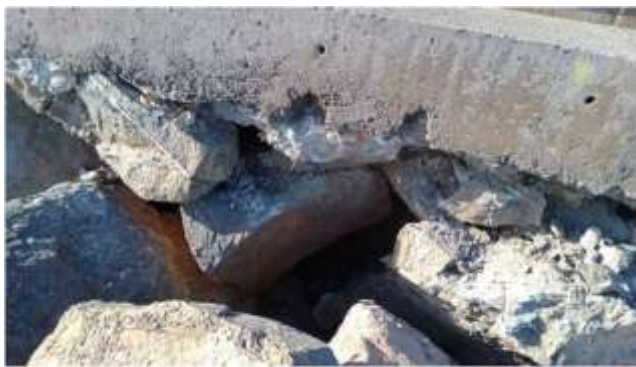
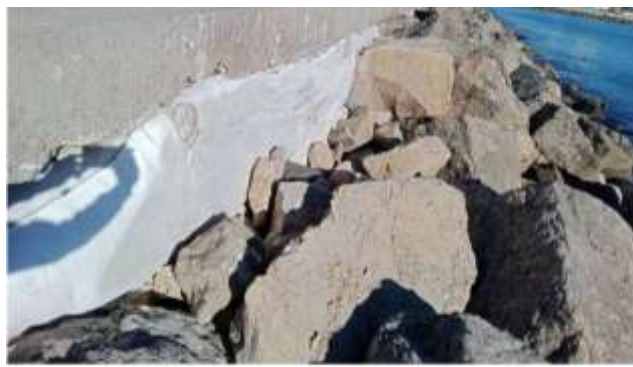
*Cavité C17 avant travaux*

*Cavité C17 après travaux*

**FIGURE 9 : PHOTOS DE CHANTIER AVANT/APRES TRAVAUX D'URGENCE DES CAVITES (SOURCE : STRAS-BTP, 2025)**

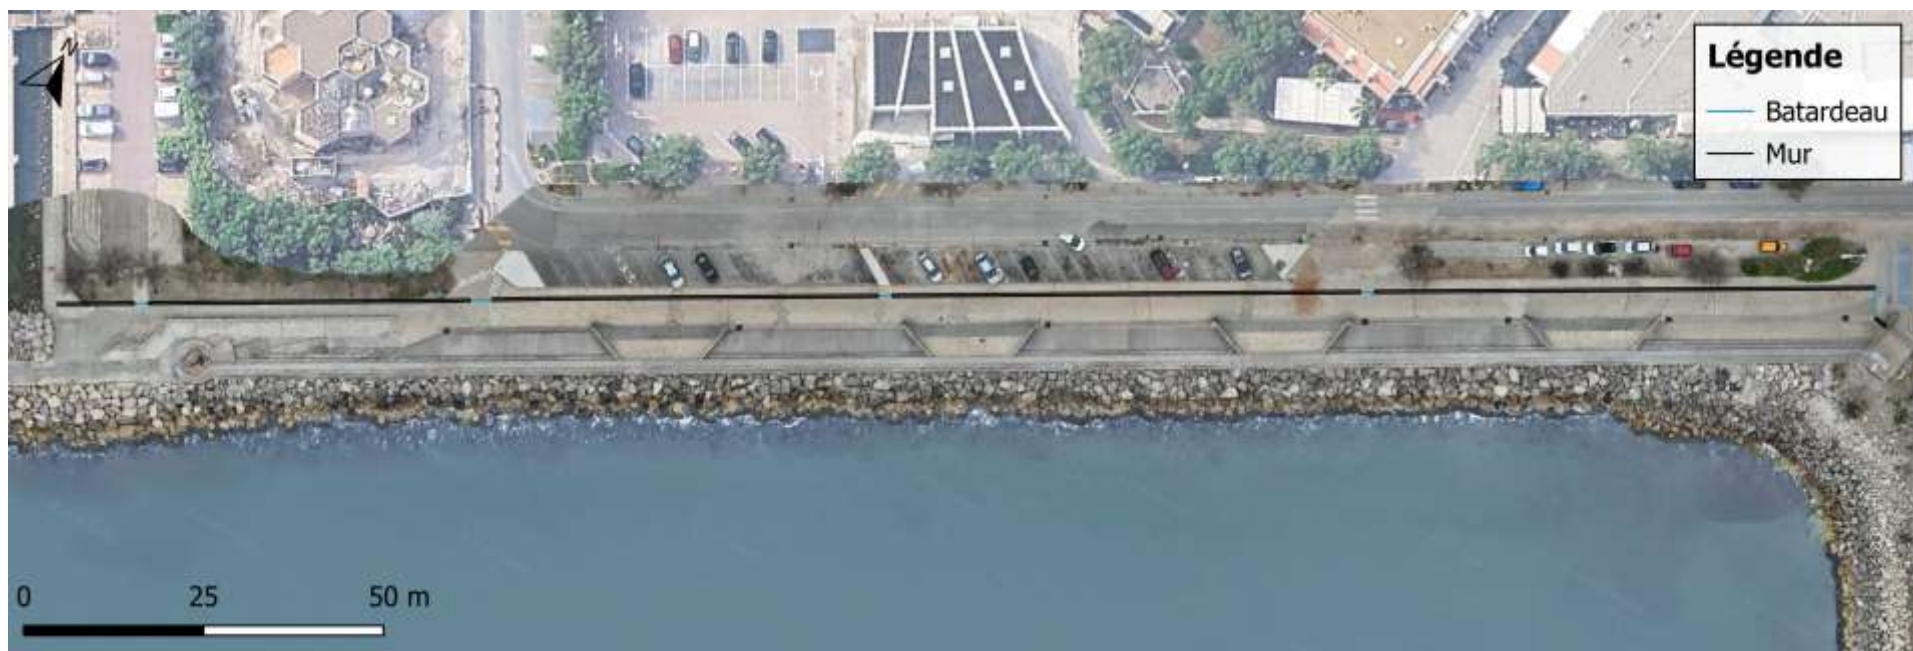
- De contenir l'eau de mer pour l'évacuer ;
- De limiter les volumes de déblais/remblais en reprenant les pentes ;
- D'empêcher les franchissements à l'arrière du mur à l'horizon actuel et les limiter tant que possible à l'horizon 2080.

FIGURE 11 : CARTE DE LOCALISATION DU MUR ARRIERE

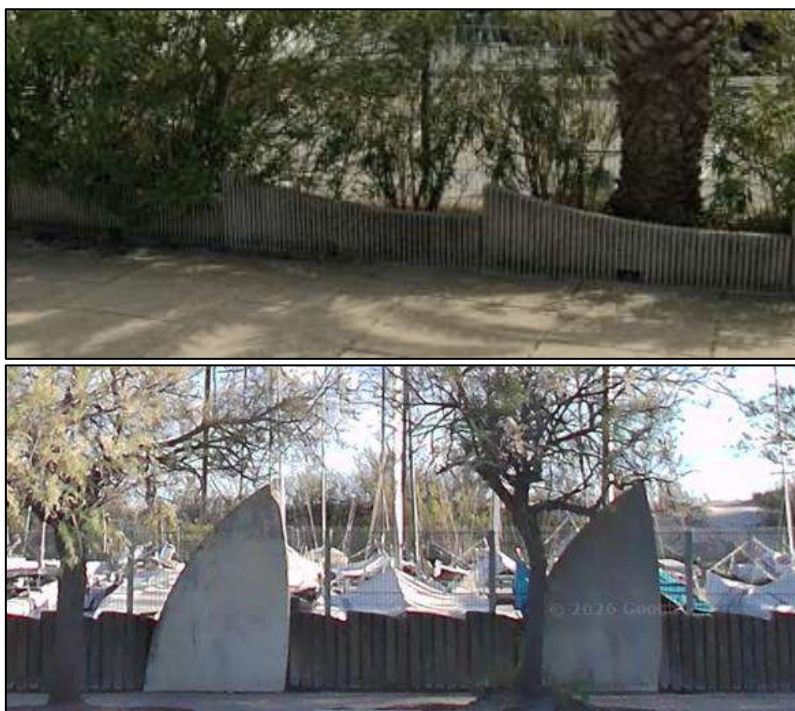
- L'habillement du mur de façon à rappeler les murets crénelés et les courbes « en voile » des ouvrages existants autour du port de la Grande Motte ;
- La sélection de la teinte des matériaux en cohérence avec les aménagements actuels ;
- L'intégration discrète des batardeaux au mur arrière.

**FIGURE 13 : EXEMPLES DE MUR CRENELE SUR LA COMMUNE DE LA GRANDE MOTTE**

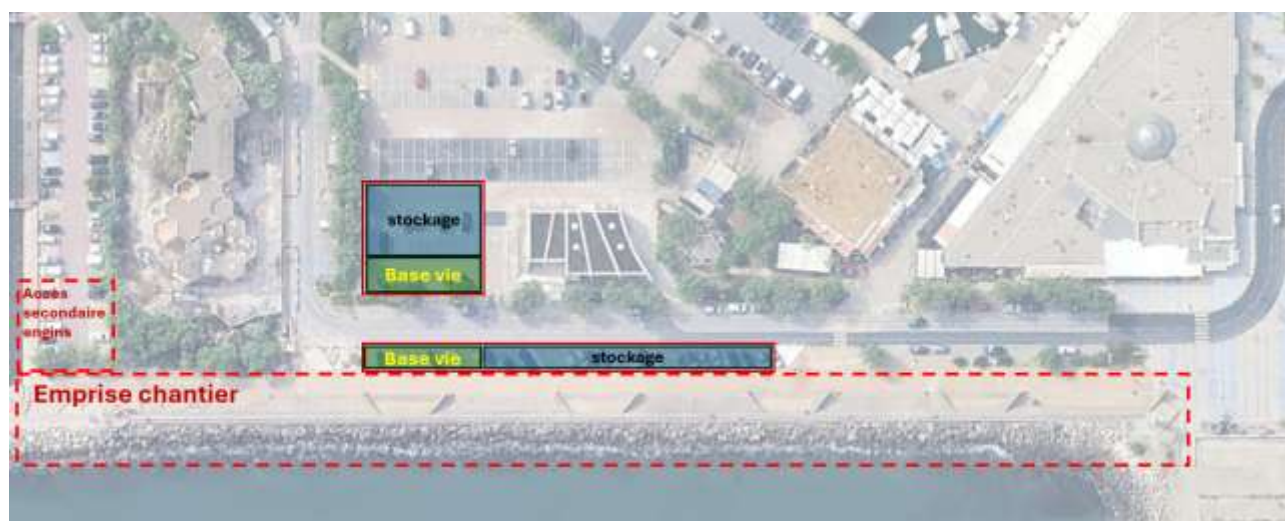
La figure suivante indique les deux possibilités d'emprises pour les installations de chantier (bases vie et stockage des matériaux), de surfaces d'environ 650 m<sup>2</sup> et 500 m<sup>2</sup> cumulables.

**FIGURE 19 : INSTALLATIONS DE CHANTIER ENVISAGEES / EMPRISE DE CHANTIER / ACCES**

Cette configuration impose ainsi d'occuper les places de stationnement longeant la promenade sur l'emprise du chantier : cet espace permet à un camion (toupie, tombereau) de circuler sans empiéter sur la chaussée publique.

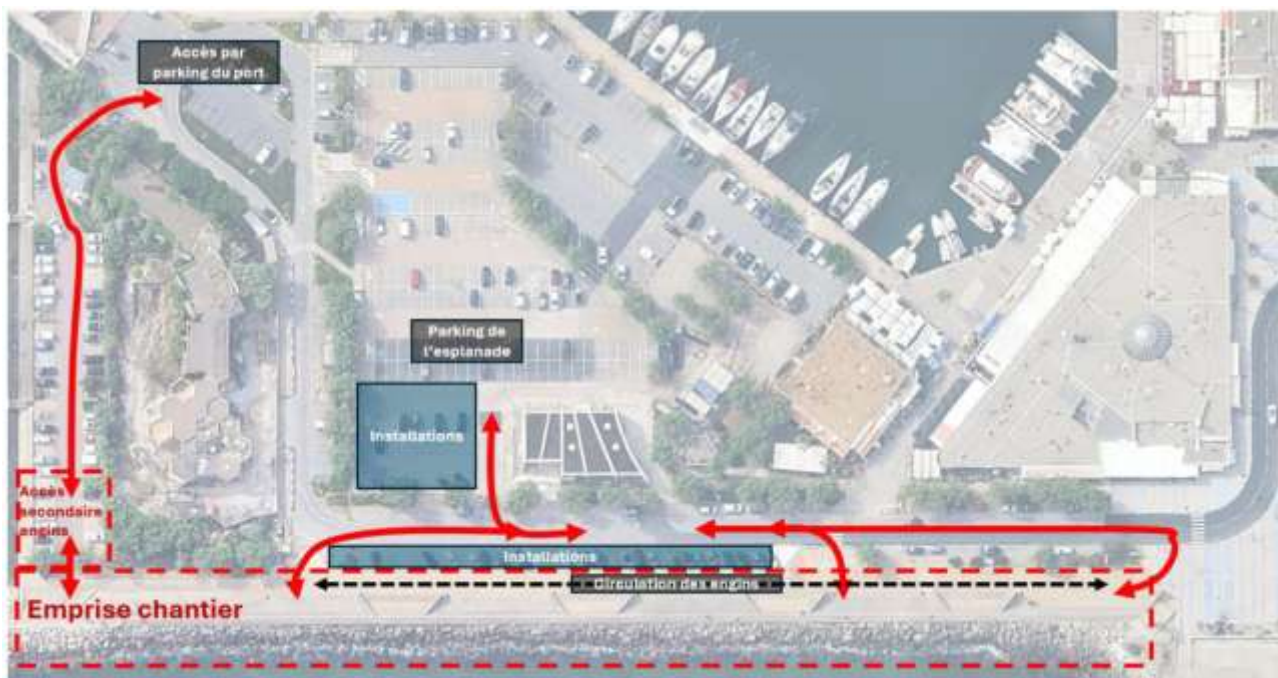
A ce stade, il est envisagé de faire circuler les engins lourds (grue, pelles, tombereaux) sur la promenade actuelle avant que celle-ci ne soit démolie pour les travaux de VRD et la réfection de l'esplanade, permettant ainsi de se passer de la construction d'une piste de circulation provisoire.

FIGURE 20 : APERÇU DES ACCES A LA ZONE DE CHANTIER DEPUIS LA VOIRIE ET LES ZONES DE STATIONNEMENT

L'accès au chantier sera uniquement terrestre, depuis la promenade, aucun accès par la mer, par barge n'est prévu. Ainsi, aucun moyen nautique ne sera nécessaire.
