**Demande d'Autorisation Environnementale**  
**pour la régularisation et l'extension de l'extraction de minerais d'or primaire, des**  
**installations de traitement gravimétrique du minerai et des installations de stockage**  
**de stériles et rejets miniers**

**« ETUDE DE DANGERS »**

***Mine d'or de Repentir - Concession n°01/1909 dite « Concession n°82 »***

**Rapport n° R 22031105 – T4 – V0**

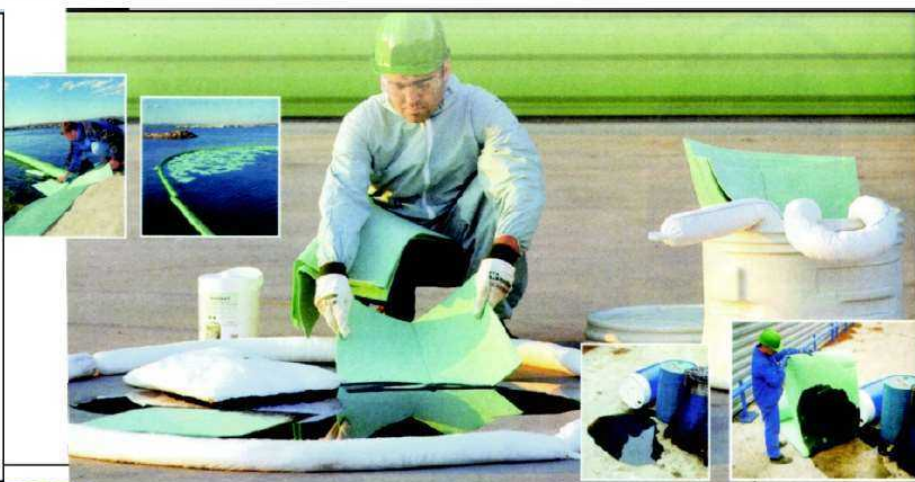
Kit de dépollution aux hydrocarbures

### Composition : PLKV44

- 1 sac de transport transparent ou jaune, étanche L 60 x l 40 x P 22 cm
- 50 feuilles 30 x 30 cm
- 2 boudins Ø 7,5 x 120 cm
- 4 mini tapis (1 100 g/m<sup>2</sup>) 29 x 55 cm
- 4 essuyeurs SORBNET
- 2 pinoches Ø 27 x 55 mm
- 1 paire de gants PVC sur support coton 36 cm
- 2 sacs de récupération PE avec attaches
