**Nantes**

**Projet de réaménagement de la tribune du stade Laporte**

**Demande de compléments**

Le présent document vise à répondre aux demandes de compléments formulées par le service Direction régionale de l'environnement, de l'aménagement et du logement en date du 21 septembre 2026.

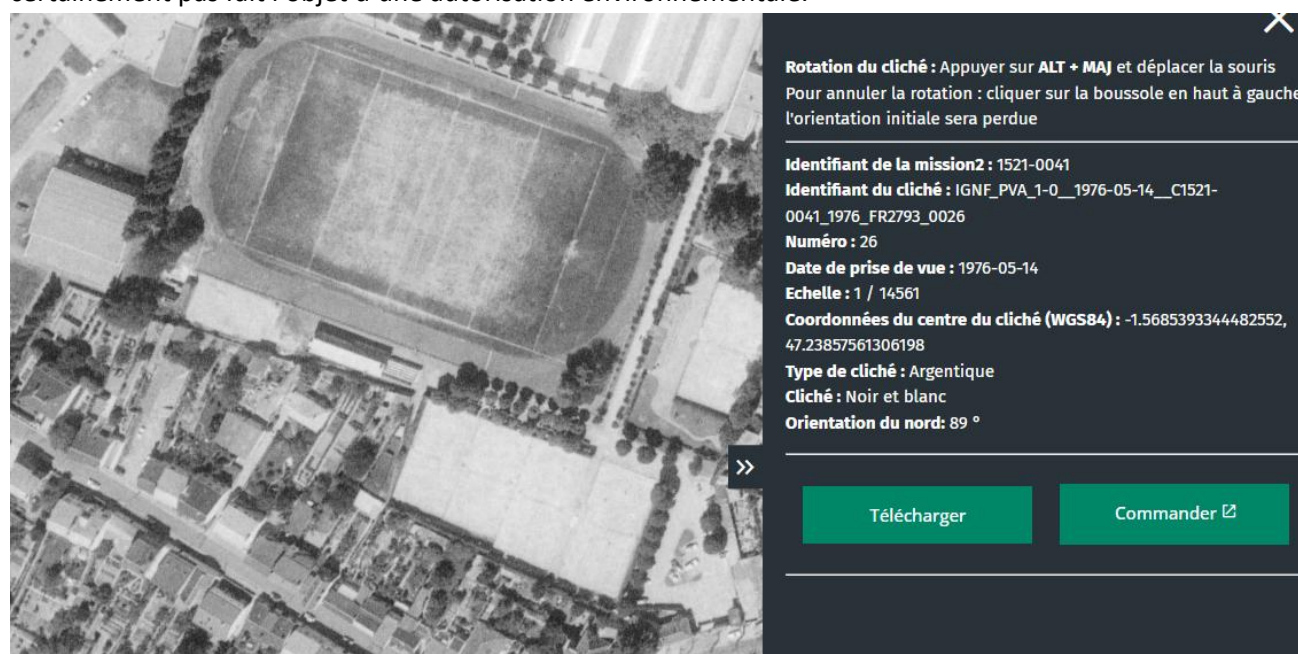
Après vérification sur le site *IGN Remonter le temps*, la tribune existait déjà en 1976, elle n'a donc certainement pas fait l'objet d'une autorisation environnementale.

Figure 1: Photo aérienne de 1976, source: IGN Remonter le temps

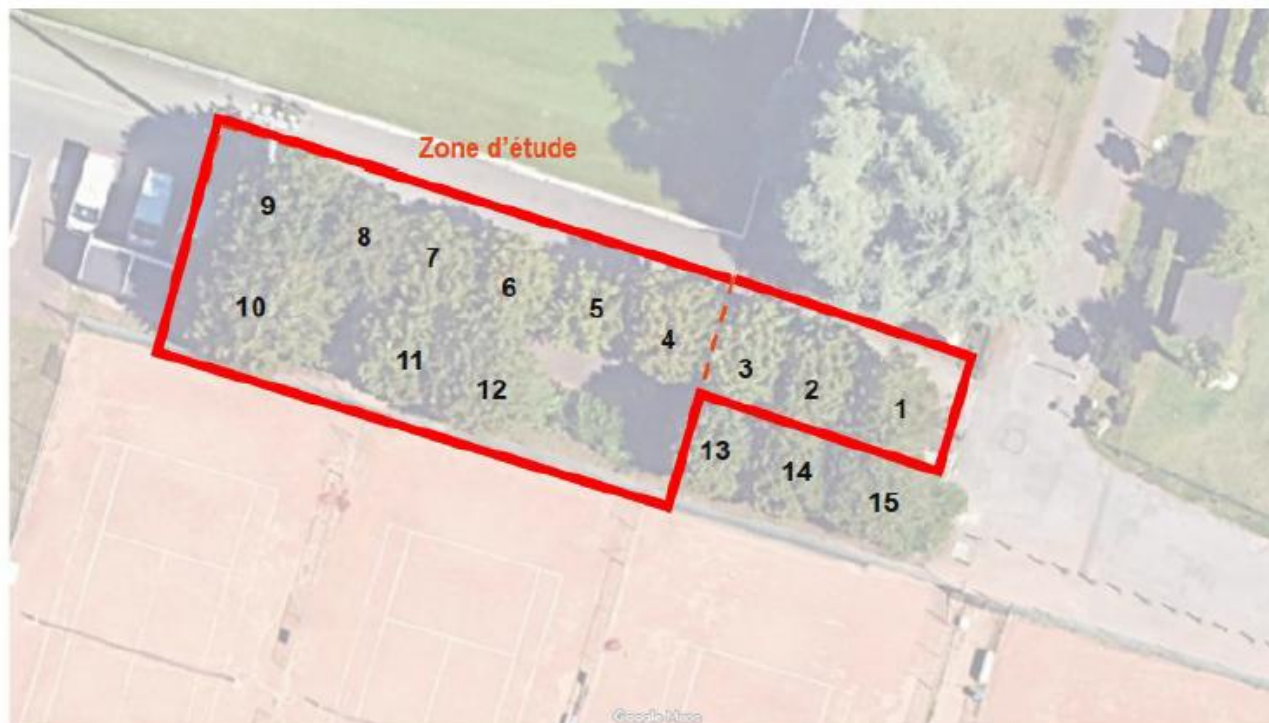
Pour rappel, voici le plan de numérotation des arbres :

Figure 2: Numérotation alignement d'arbres, source: Etamine

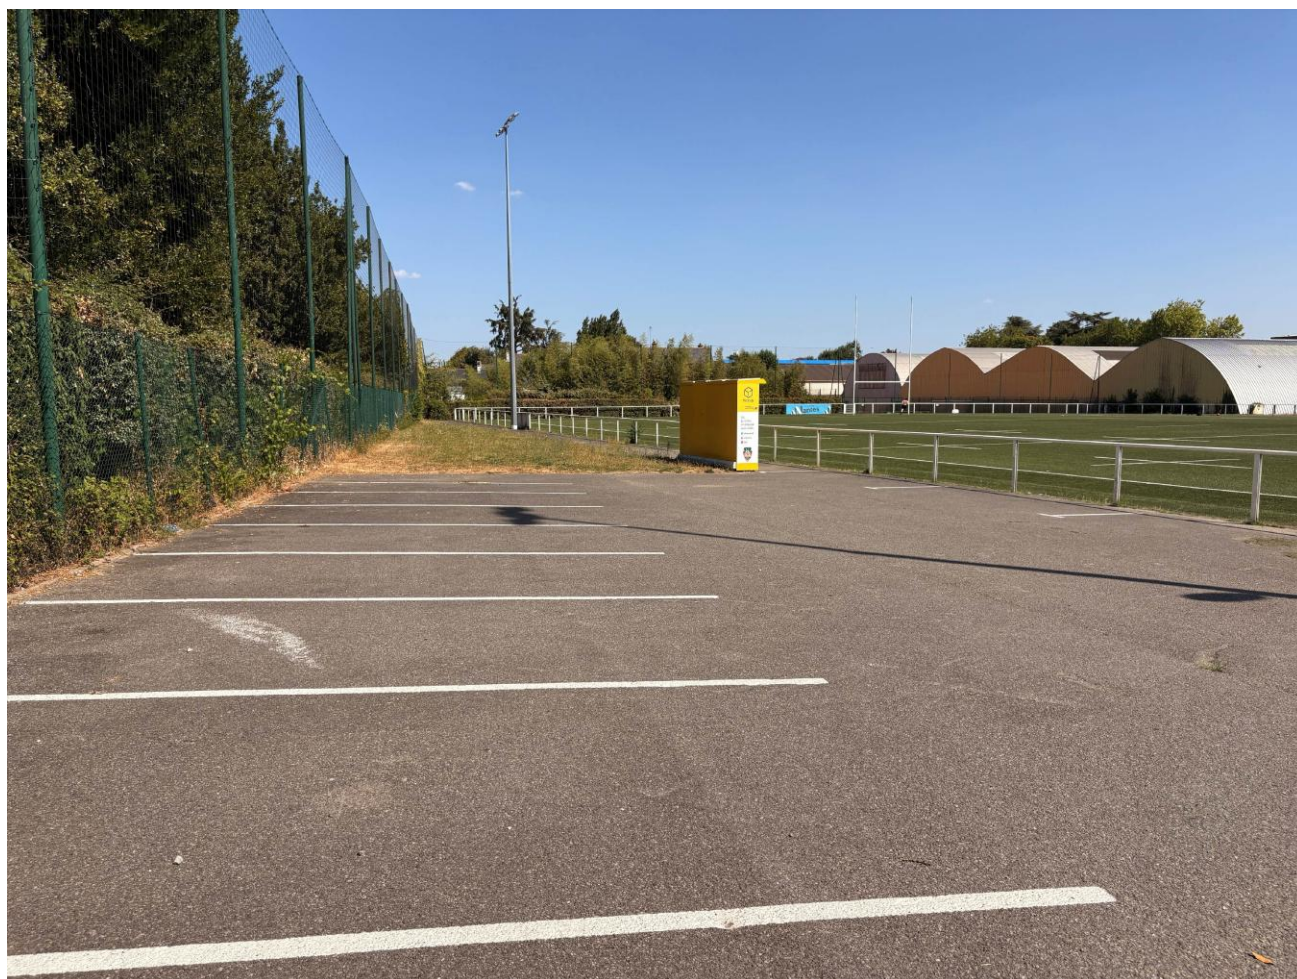
Le futur bâtiment des vestiaires sera implanté sur une emprise actuellement composée d'une surface en enrobé et d'une partie engazonnée, comme l'illustre la photographie ci-dessous.

Figure 3 : Emplacement du futur vestiaire, source : Briand

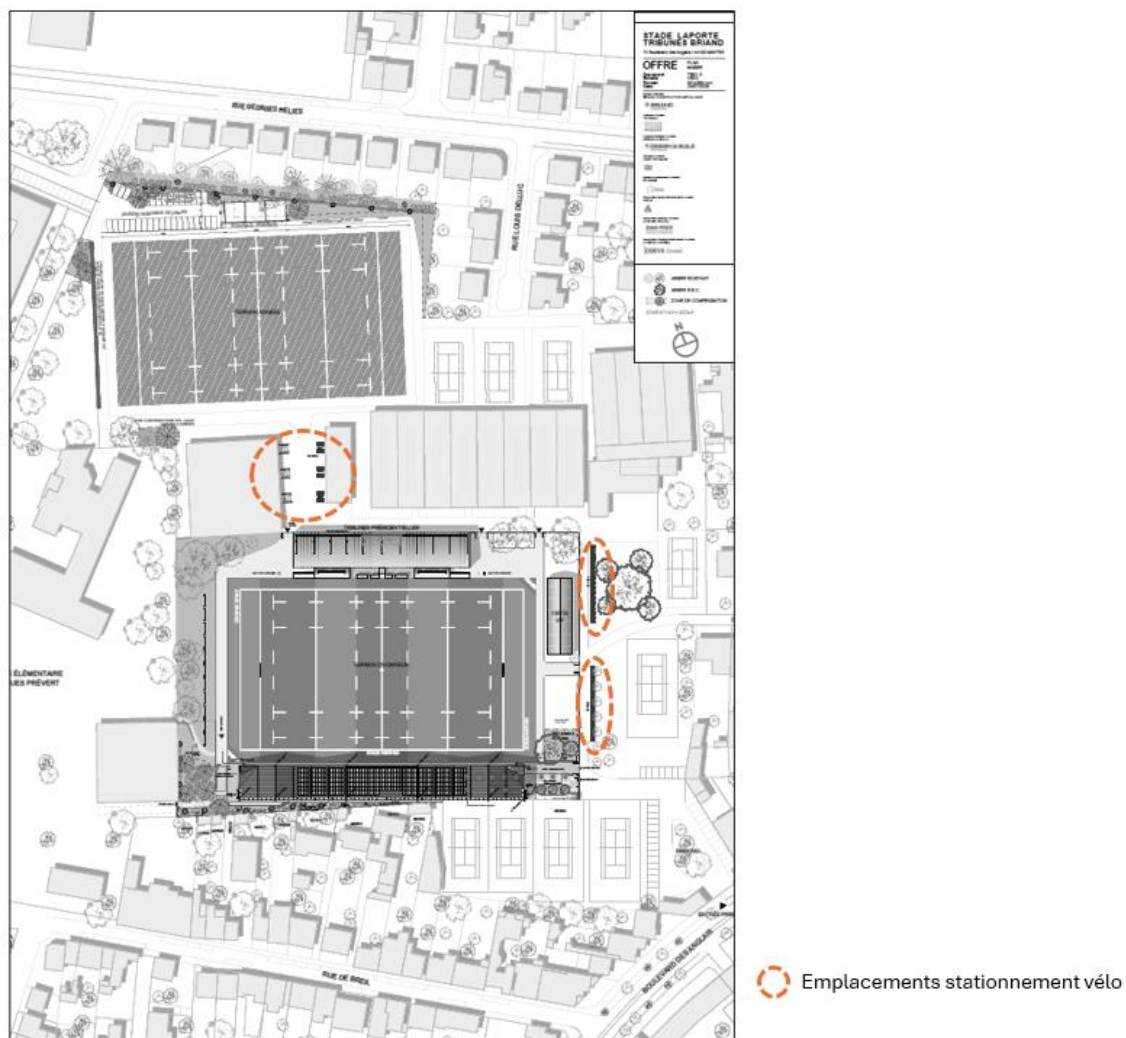
Les futurs stationnements vélos seront répartis sur l'ensemble du site. Ils sont représentés en orange sur la cartographie ci-dessous. La répartition des stationnements vélos est prévue comme suit :

- 84 emplacements au centre du site, au niveau des terrains de tennis couverts et du matériel de musculation ;
- 62 emplacements à l'est de la tente VIP ;
- 60 emplacements à proximité de l'entrée principale.

**Figure 4: Emplacements des stationnements vélo, source: Briand**
