## Requalification du site industriel JALLA **DIAGNOSTIC DES BATIMENTS**

## **REPERAGE DES BATIMENTS**

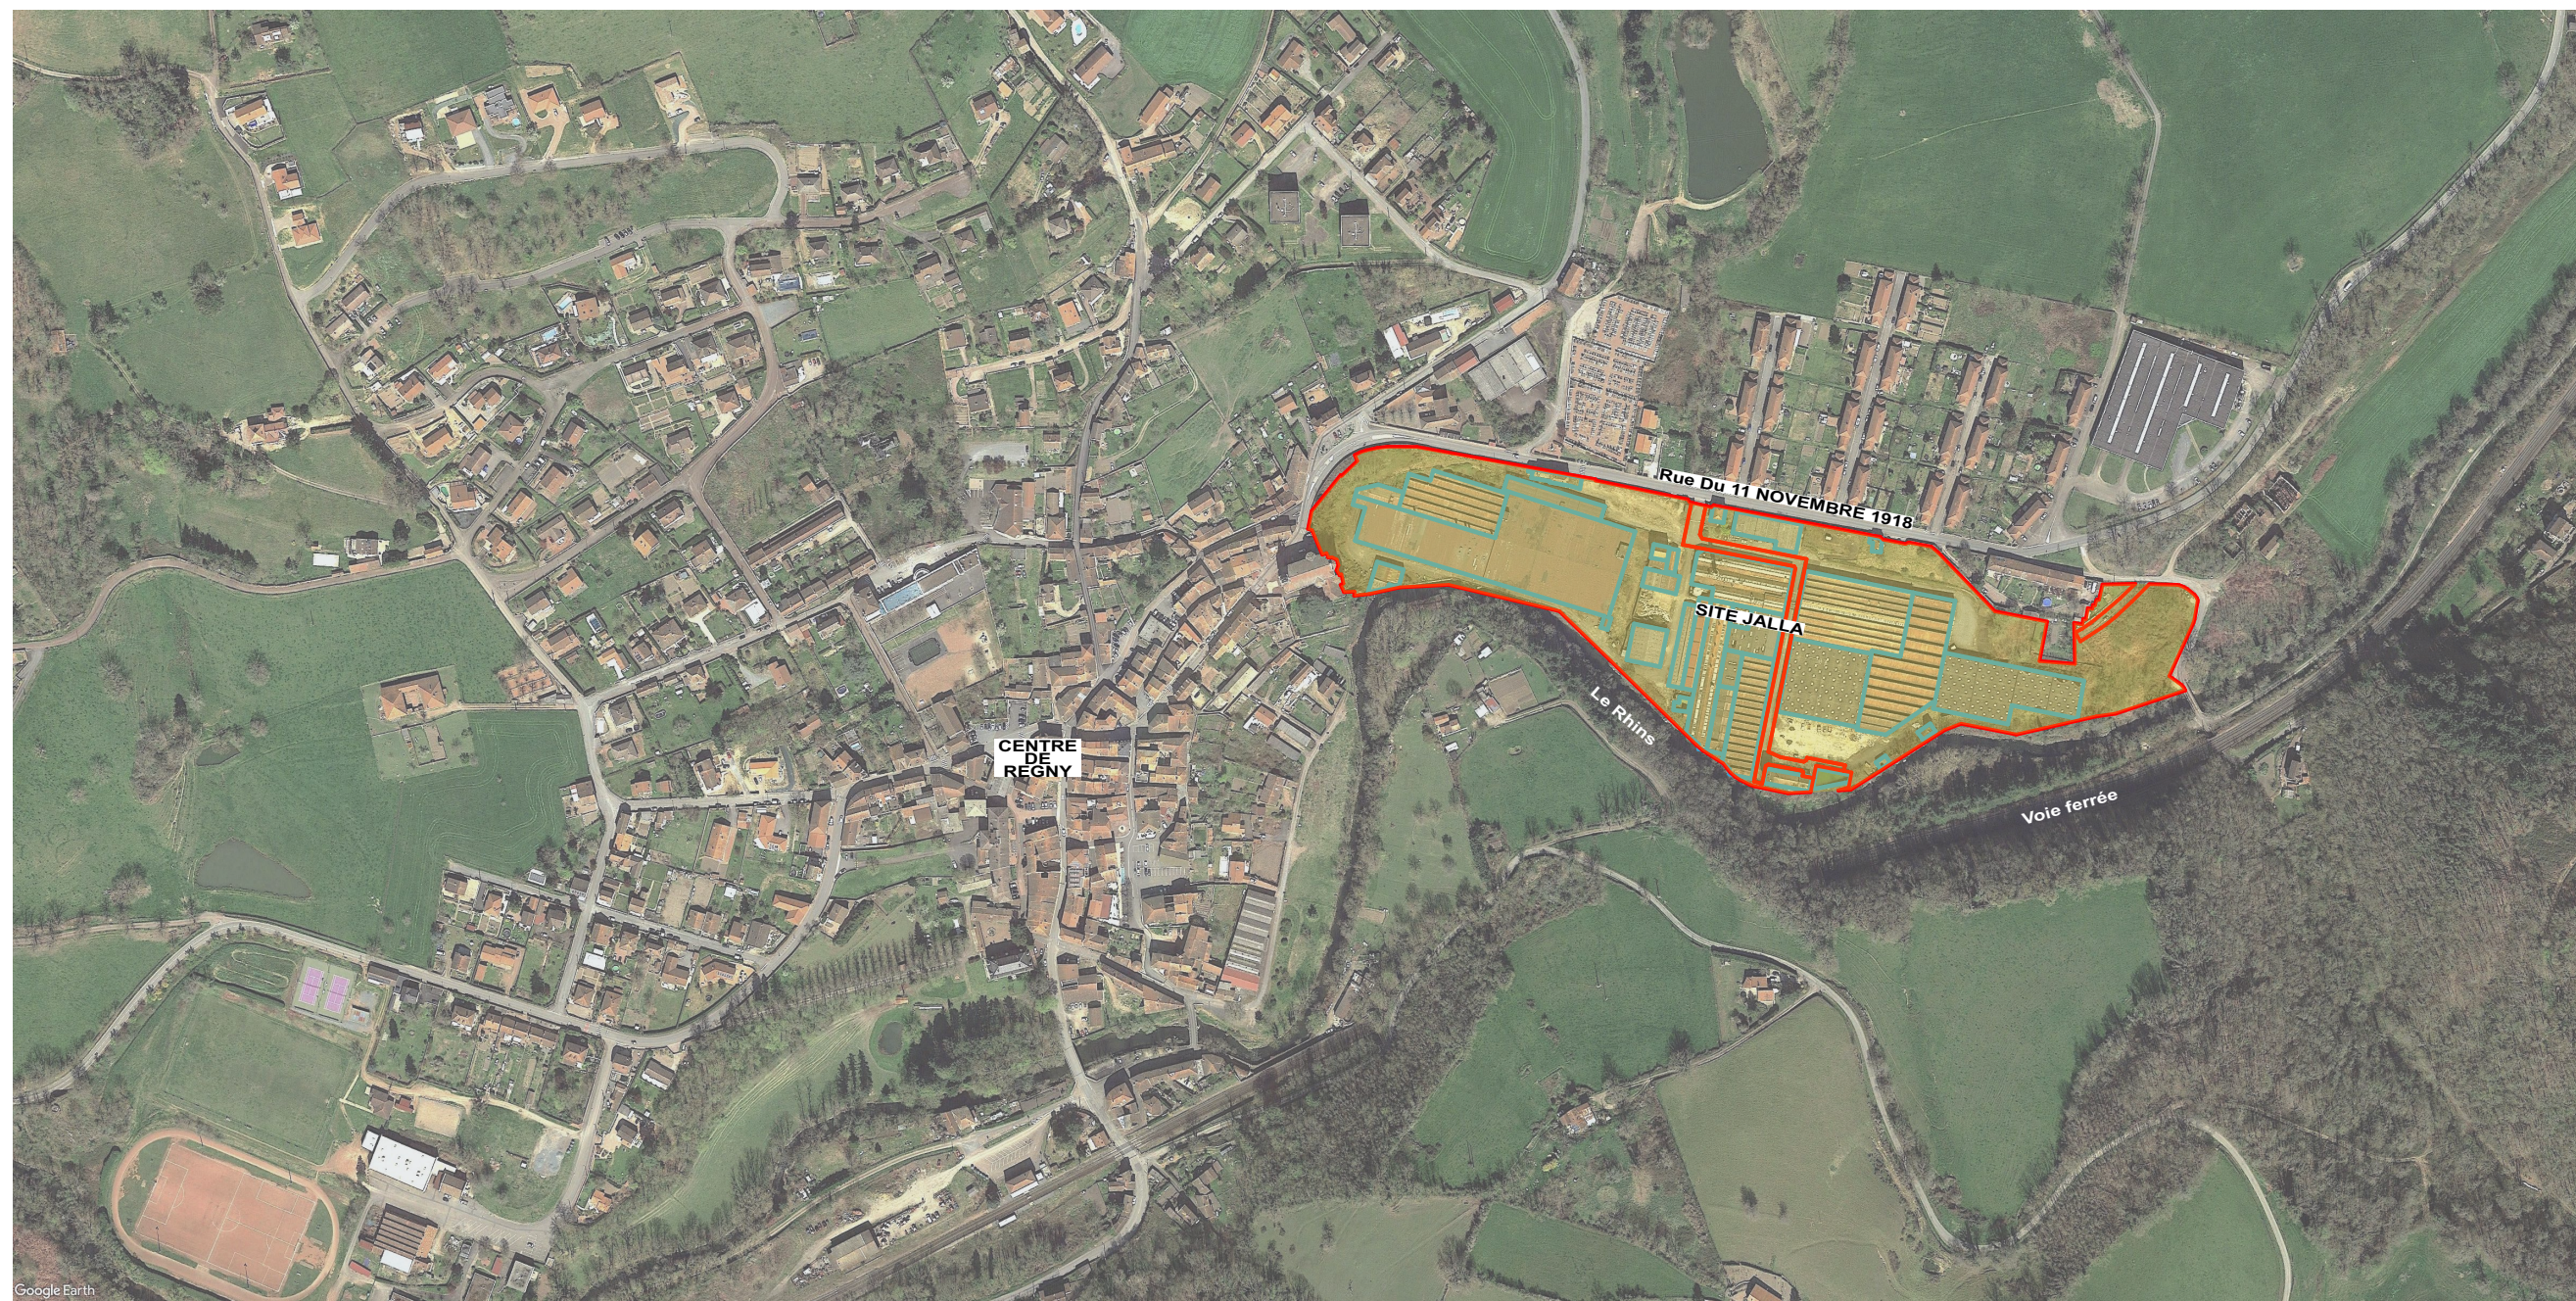
**01 - SITUATION**

Ech: 1:5000

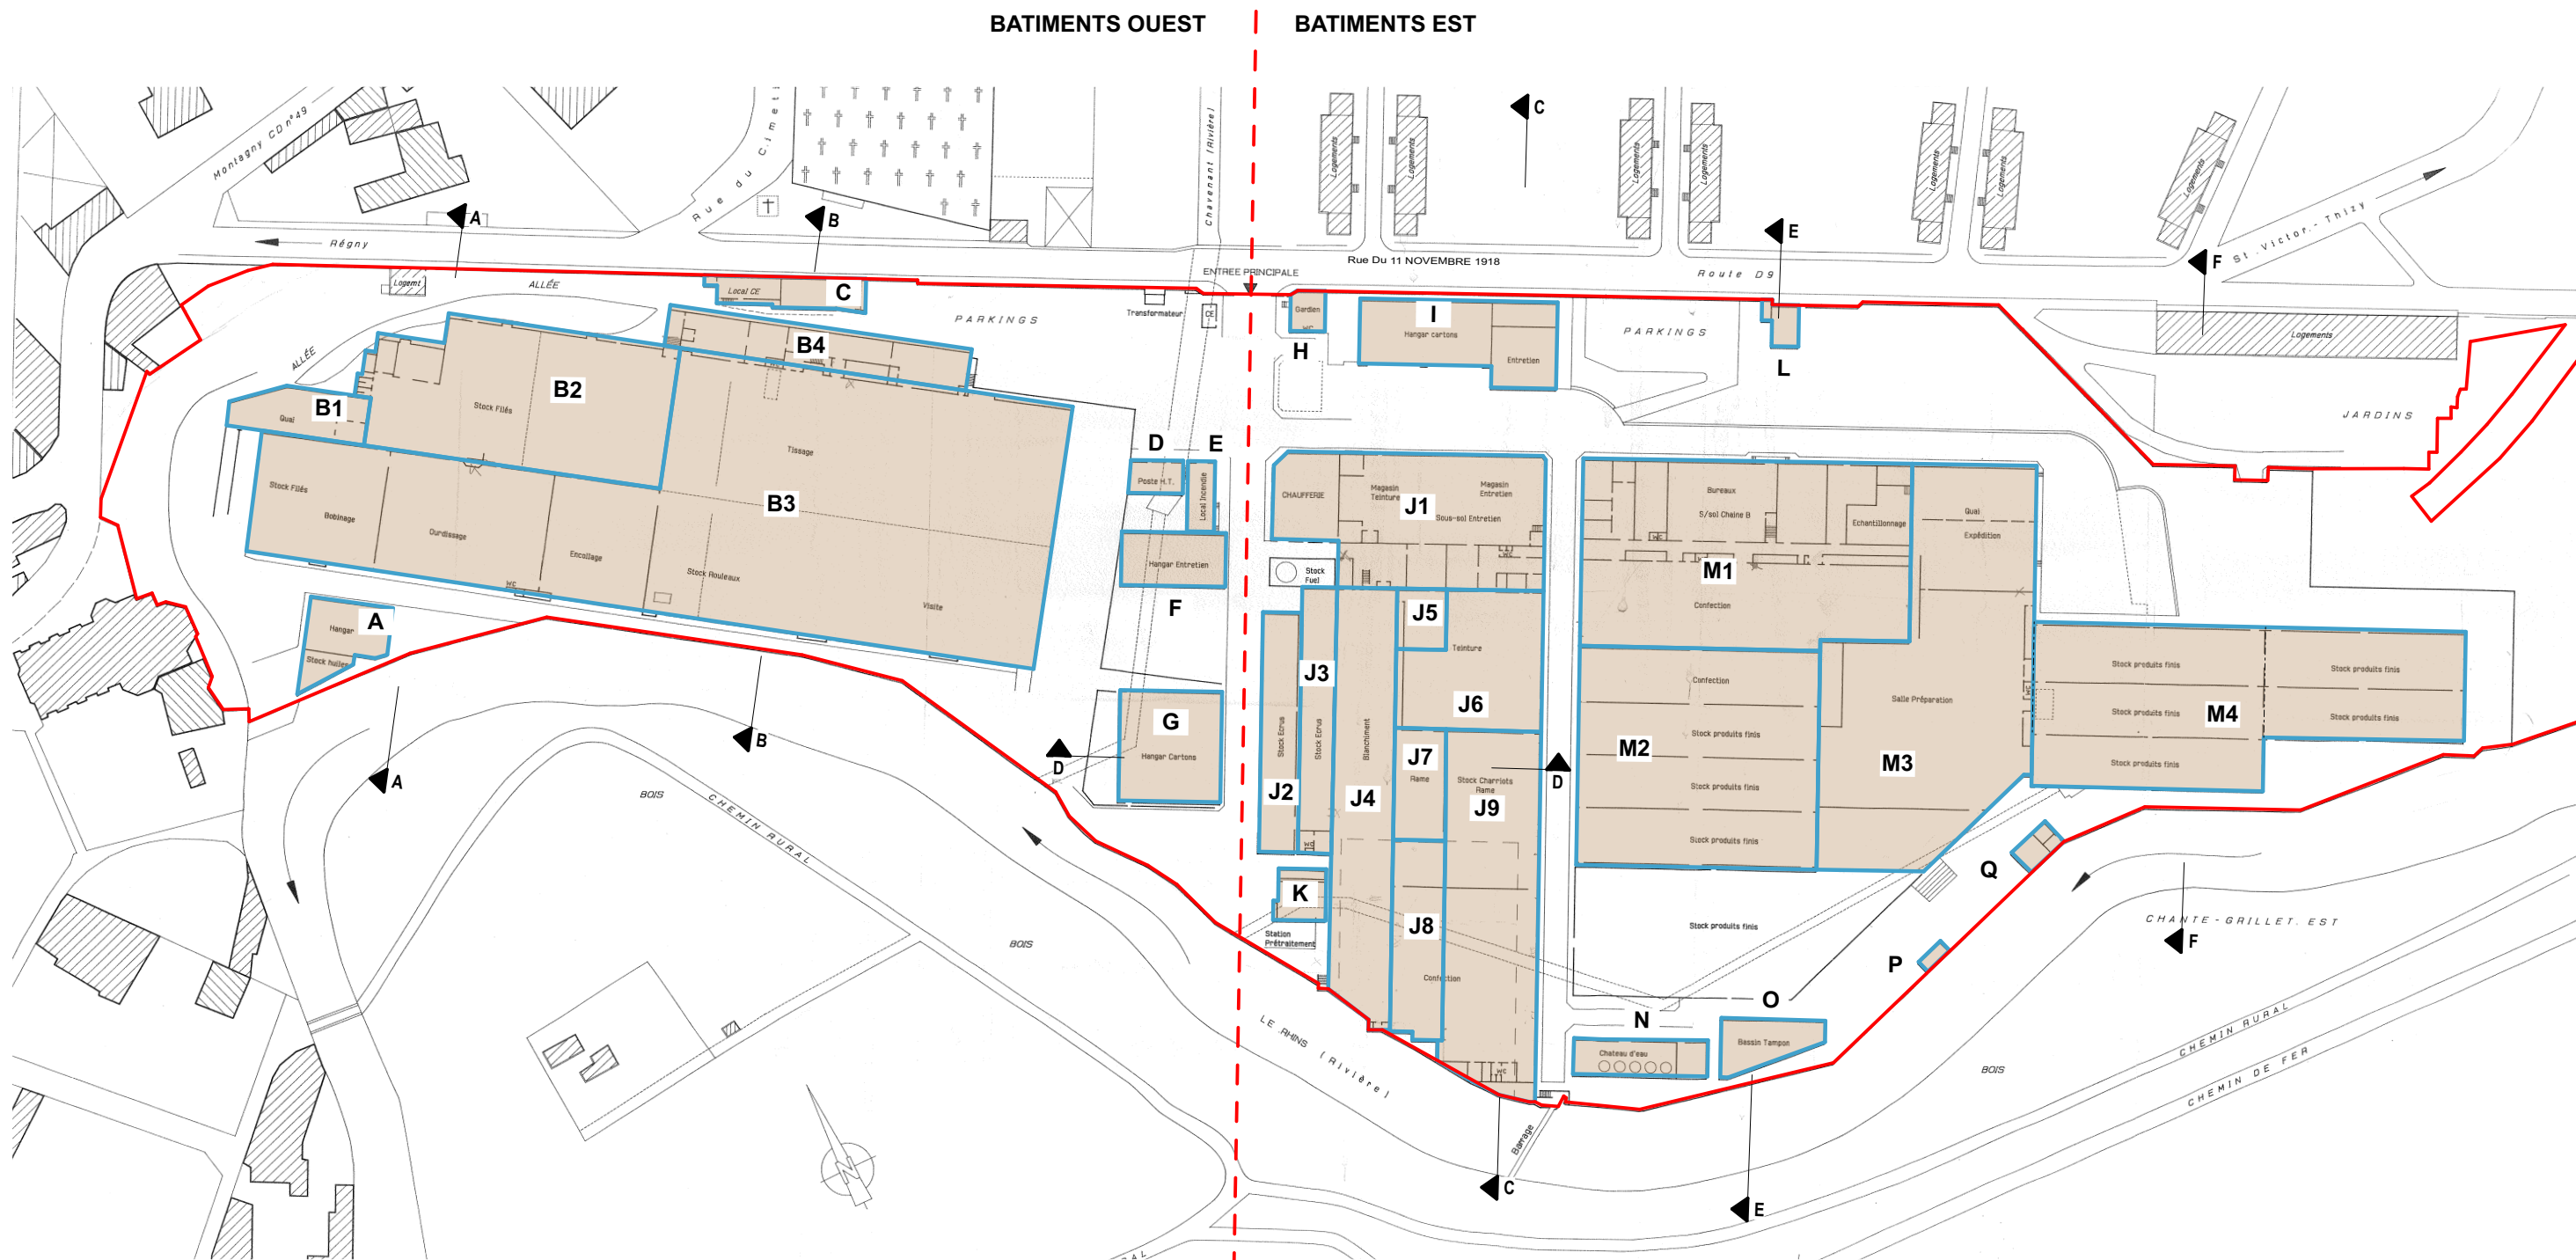
A Hangar Stock Huiles  
 B1 Quais  
 B2 Stock Filés  
 B3 Tissage Bobinage Encollage Ourdissage  
 B4 Administration  
 C Local CE  
 D Transformateur  
 E Local Incendie  
 F Hangar Entretien  
 G Hangar Cartons

H Gardien  
 I Hangar Carton  
 J1 Chaufferie Magasin teinture Entretien  
 J2 Stock Écrus  
 J3 Stock Écrus  
 J4 Blanchiment  
 J5 Teinture  
 J6 Teinture  
 J7 Rame  
 J8 Rame Confection  
 J9 Stock Charriots Rame  
 K Station de Traitement

L Maison Gardien  
 M1 Bureaux Confection Echantillonnage  
 M2 Confection Stock Produits Finis  
 M3 Salle préparation Quai Expédition  
 M4 Stock Produits Finis  
 N Château d'eau  
 O Bassin Tampon  
 P Incinérateur  
 Q Ancien Transformateur et Abris

Ech: 1:1500
