# Réfection de la protection maritime de l'Aéroport de Nice Côte d'Azur

**Annexe à la demande d'examen au cas par cas –  
Description des travaux envisagés**

16 juin 2025

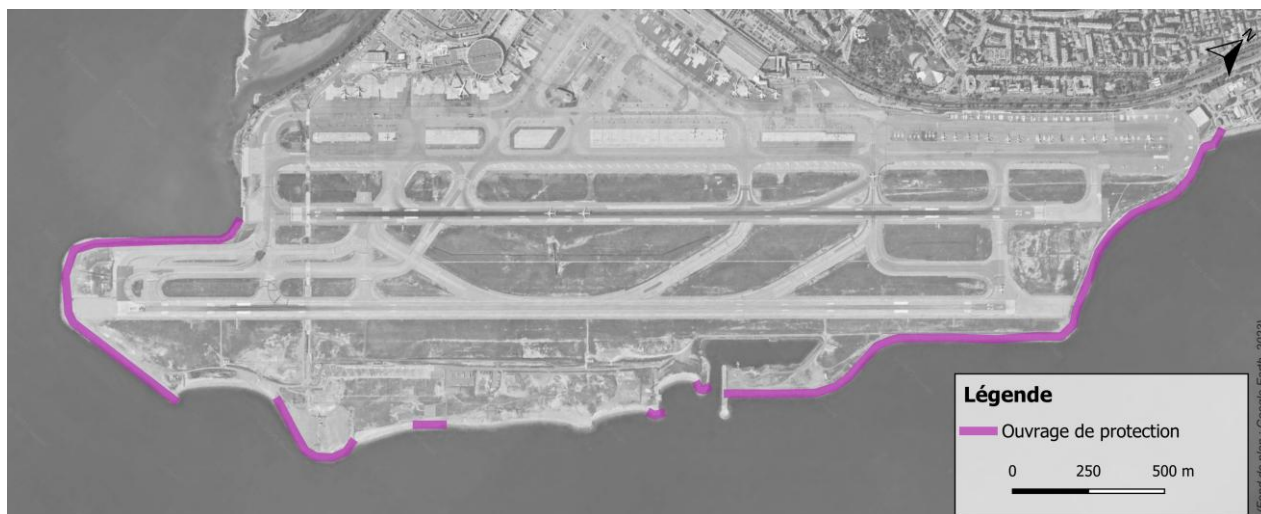
**FIGURE 3. MIS EN EVIDENCE DE LA PROTECTION MARITIME DE L'AEROPORT DE NICE (SOURCE CC44).**

La plateforme de l'Aéroport de Nice est protégée sur son pourtour maritime par différents ouvrages, en place depuis 1980, qui ont pour but de protéger les installations et les infrastructures de l'érosion et des effets de la houle (Figure 3). Ces structures n'ont néanmoins pas été conçues pour la protection vis-à-vis de l'augmentation du niveau de la mer et des franchissements.

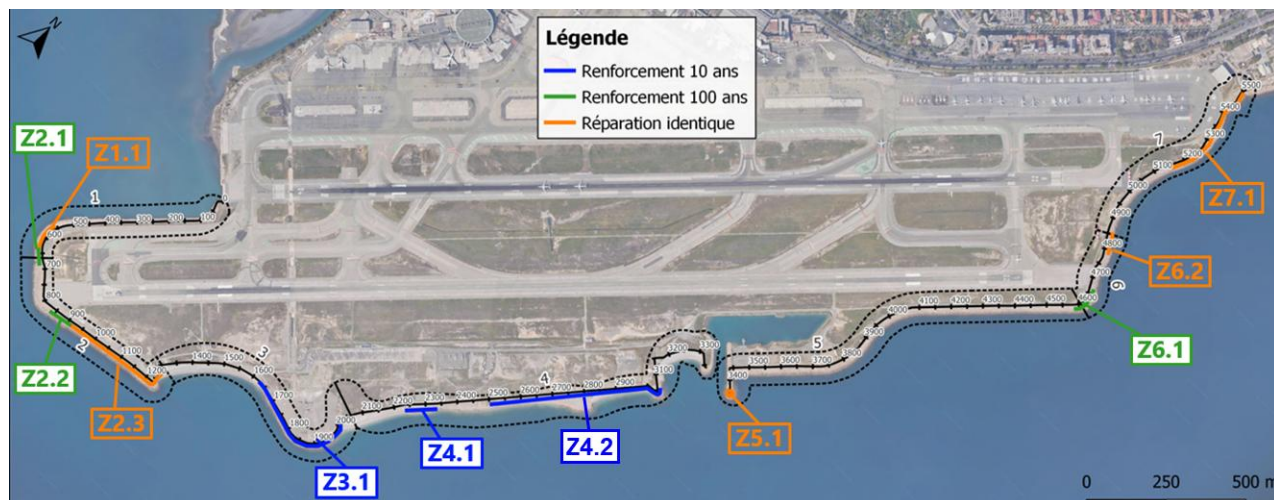
La carte ci-dessous présente le découpage et le niveau d'intervention de la protection maritime selon les 7 zones et les 10 secteurs de travaux d'entretien identifiés ainsi que la création du nouvel ouvrage.

**FIGURE 4. CARTOGRAPHIE DES SECTEURS DE TRAVAUX ET NIVEAU D'INTERVENTION DEFINIE.**

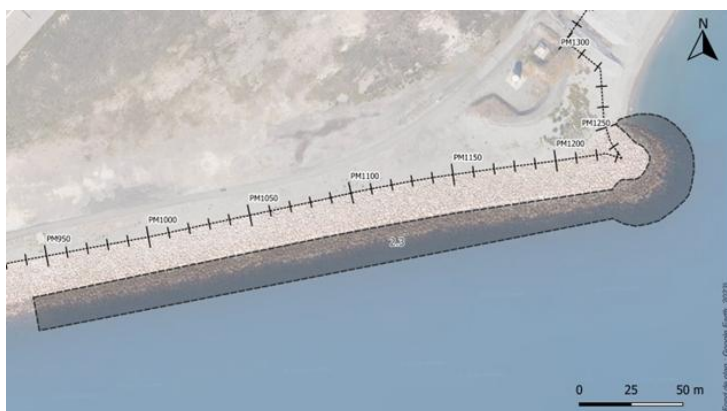
**FIGURE 6. EMPRISE DES TRAVAUX ENVISAGES SUR LE SECTEUR "2.3 - MUSOIR SUD" ET COUPE TYPE DE L'OUVRAGE APRES TRAVAUX DE REPARATION. LA DERNIERE TOPO-BATYMETRIE EN DATE EST REPRESENTEE EN ORANGE SUR LA COUPE.**

Le tableau suivant présente les linéaires de tronçon concernés par les réparations à l'identique. Les Figure 5, Figure 6, Figure 7, Figure 8, Figure 9, page 10 et 12, présentent les emprises et les coupes-types des ouvrages envisagés pour chacun des secteurs concernés par les travaux de réparation à l'identique.

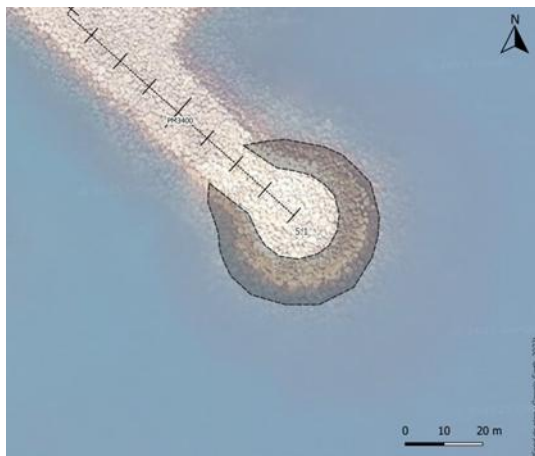
**FIGURE 7. EMPRISE DES TRAVAUX ENVISAGES SUR LE SECTEUR "5.1 - MUSOIR EST CHENAL" ET COUPE-TYPE DE L'OUVRAGE APRES TRAVAUX DE REPARATION. LA DERNIERE TOPO-BATYMETRIE EN DATE EST REPRESENTEE EN ORANGE SUR LA COUPE.**

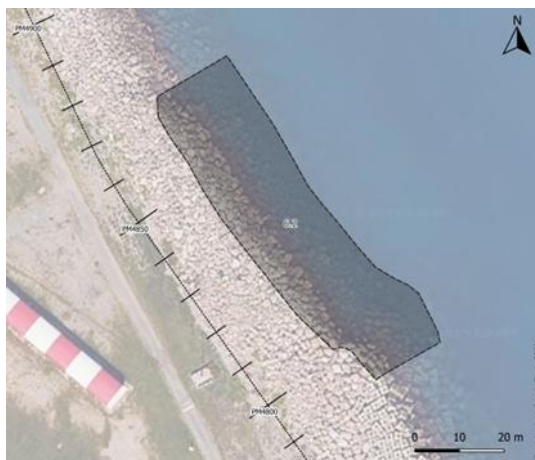
**FIGURE 8. EMPRISE DES TRAVAUX ENVISAGES SUR LE SECTEUR "6.2 - JONCTION BCR NORD" ET COUPE-TYPE DE L'OUVRAGE APRES TRAVAUX DE REPARATION. LA DERNIERE TOPO-BATYMETRIE EN DATE EST REPRESENTEE EN ORANGE SUR LA COUPE.**

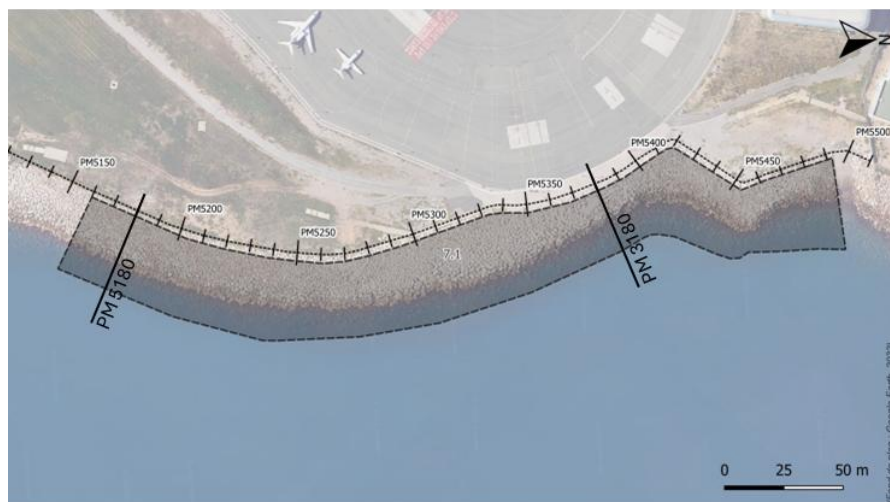
**FIGURE 9. EMPRISE DES TRAVAUX ENVISAGES SUR LE SECTEUR « 7.1 – ZONE NORD » ET COUPE-TYPES DE L'OUVRAGE APRES TRAVAUX DE REPARATION AU NIVEAU DE LA SECTION PM 5180 ET PM 5380. LA DERNIERE TOPO-BATYMETRIE EN DATE EST REPRESENTEE EN ORANGE SUR LA COUPE.**

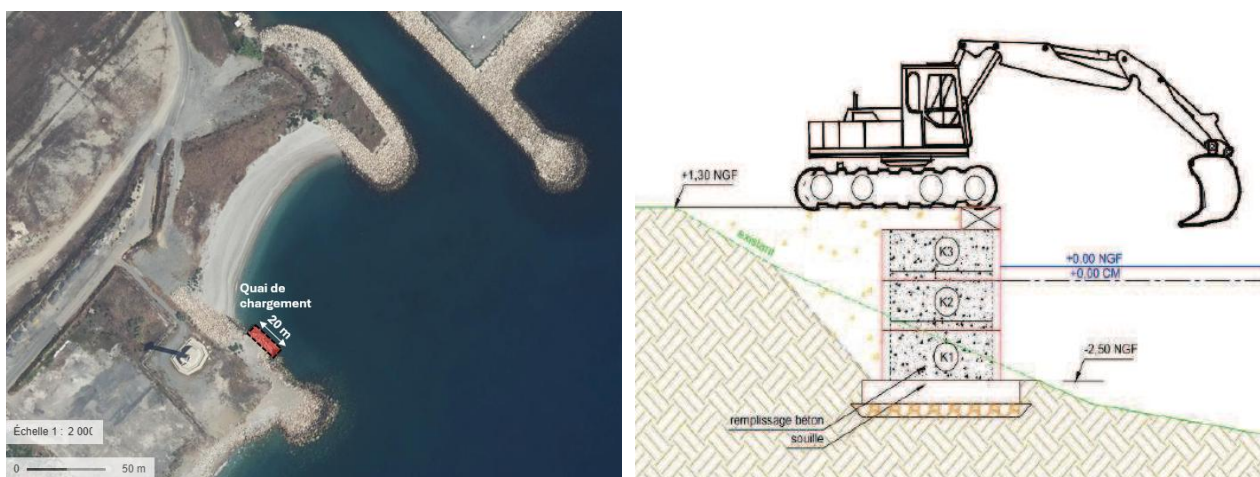
**FIGURE 19. EMBLACEMENT (A GAUCHE) ET COUPE TRANSVERSALE (A DROITE) DU QUAIE DE CHARGEMENT.**

Si nécessaire, les matériaux pourront également être acheminés par voie nautique, avec un chargement depuis des ports voisins tels que le port de Marseille ou Toulon. Dans ce cas, la barge pourra accoster sur le quai de chargement provisoire, construit lors des travaux de 2012 et conservé par l'aéroport par la suite.
